## Pré-rapport de repérage des matériaux et produits contenant de l'amiante avant réalisation de travaux dans un immeuble bâti

Numéro de dossier : MA2112046341

87 RUE LT MOISANT (25LBC0402)

77190 DAMMARE LES LYS

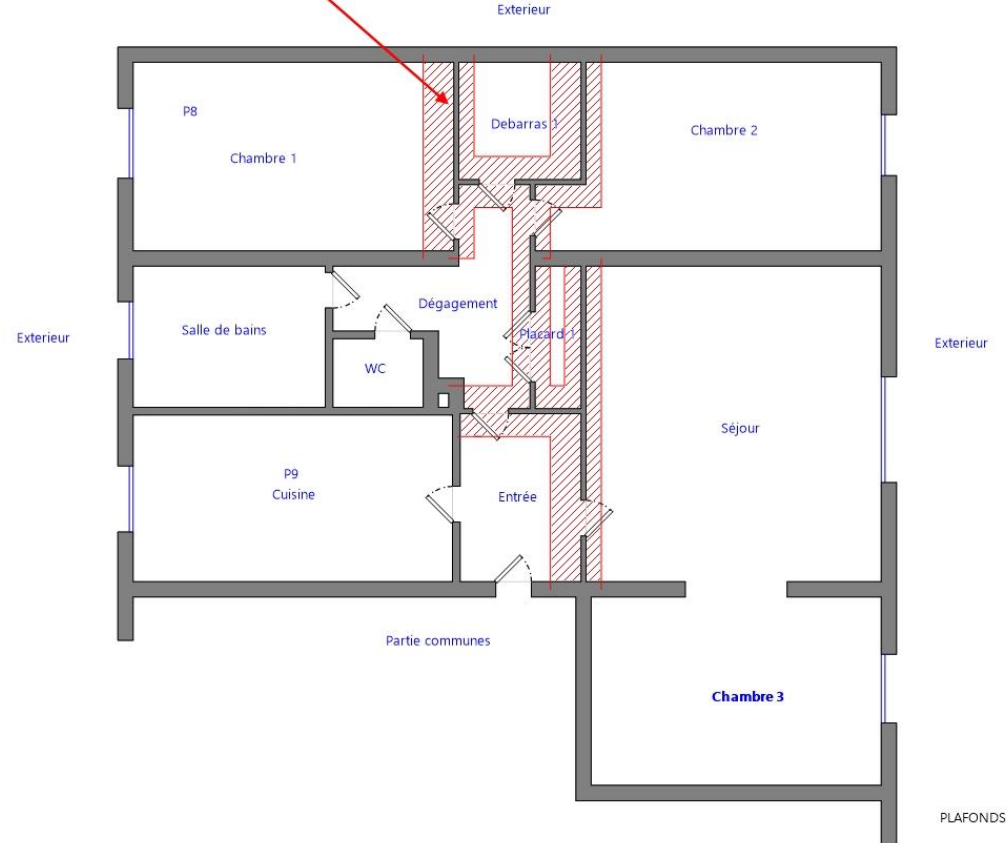
**a ZPS0012 Couche1: Peinture décorative (pailletées, gouttelettes, ...) + Couche2: Enduit de jointoiment des plaques de plâtre + Couche3: Bande + Couche4: plaques de plâtre**

Au regard des résultats d'anciens repérages réalisés sur la première phase de repérage, les enduits de jointoiement des cloisons et doublages des pièces sèches et humides ne sont plus à prélever à la demande du donneur d'ordre. Ceux-ci sont réputés contenir de l'amiante.

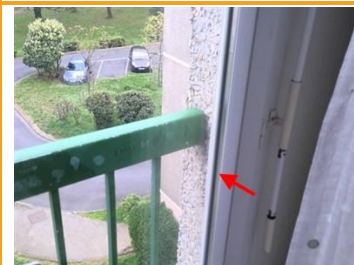
| ZPSO007 : Joint de mastic de vitrage | | | | | | |
|---|---|---|---|---|---|---|
| Chambre 1 | 2 | Fenêtres | Oui<br>Chambre 1 : Fenêtres | <u>Identifiant:</u> ZPSO007<br><u>Echantillon:</u><br>MA2112046341/P010, réf. labo.: 22RI015890-009<br>MA2112046341/P011, réf. labo.: 22RI015890-010<br><u>Description:</u> Joint de mastic de vitrage<br><u>Composant de la construction:</u> 2 - Parois verticales extérieures et Façades - Menuiseries extérieures<br><u>Partie à sonder:</u> Joint de mastic de vitrage<br><u>Justificatif:</u> Après analyse en laboratoire | <u>Analyse:</u><br>P010<br><u>Partie analysée par le laboratoire:</u><br>- Matériau souple de type joint (gris) : Absence d'amiante | |

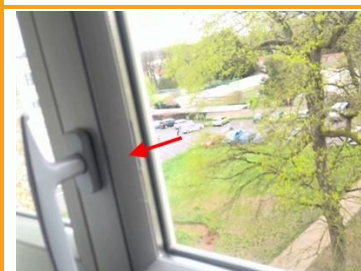
| Cuisine | 5 | Fenêtres | Oui<br>Cuisine : Fenêtres | <u>Identifiant:</u> ZPSO007<br><u>Echantillon:</u><br>MA2112046341/P010, réf. labo.: 22RI015890-009<br>MA2112046341/P011, réf. labo.: 22RI015890-010<br><u>Description:</u> Joint de mastic de vitrage<br><u>Composant de la construction:</u> 2 - Parois verticales extérieures et Façades - Menuiseries extérieures<br><u>Partie à sonder:</u> Joint de mastic de vitrage<br><u>Justificatif:</u> Après analyse en laboratoire | <u>Analyse:</u><br>P011<br><u>Partie analysée par le laboratoire:</u><br>- Matériau souple de type joint (gris) : Absence d'amiante | |

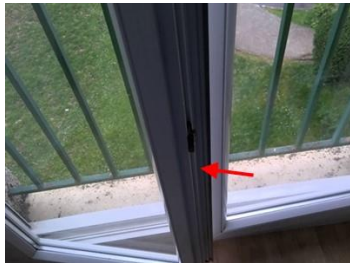
| Localisation | n° de sondage | Zone | Prélèvement effectué / Sondage et extension | Echantillon | Analyse | Photo |
|---|---|---|---|---|---|---|
| Chambre 1 | 2 | Fenêtres | Oui<br>Chambre 1 : Fenêtres | <u>Identifiant:</u> ZPSO008<br><u>Echantillon:</u><br>MA2112046341/P012, réf. labo.: 22RI015890-011<br>MA2112046341/P013, réf. labo.: 22RI015890-012<br><u>Description:</u> Joint de friction<br><u>Composant de la construction:</u> 2 - Parois verticales extérieures et Façades - Menuiseries extérieures<br><u>Partie à sonder:</u> Garniture de friction sur fenêtres<br><u>Justificatif:</u> Après analyse en laboratoire | <u>Analyse:</u><br>P012<br><u>Partie analysée par le laboratoire:</u><br>- Matériau souple de type joint (gris) : Absence d'amiante | |

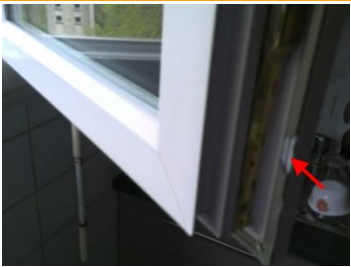
| Cuisine | 5 | Fenêtres | Oui<br>Cuisine : Fenêtres | <p><u>Identifiant:</u> ZPSO008</p> <p><u>Echantillon:</u><br/>MA2112046341/P012, réf. labo.: 22RI015890-011<br/>MA2112046341/P013, réf. labo.: 22RI015890-012</p> <p><u>Description:</u> Joint de friction</p> <p><u>Composant de la construction:</u> 2 - Parois verticales extérieures et Façades - Menuiseries extérieures</p> <p><u>Partie à sonder:</u> Garniture de friction sur fenêtres</p> <p><u>Justificatif:</u> Après analyse en laboratoire</p> | <p><u>Analyse:</u><br/>P013</p> <p><u>Partie analysée par le laboratoire:</u><br/>- Matériau souple de type joint (gris) : Absence d'amiante</p> | |

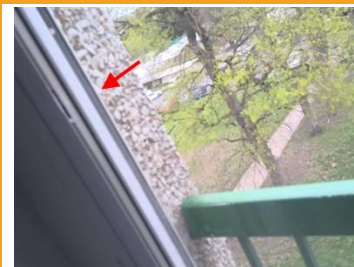
| Localisation | n° de sondage | Zone | Prélèvement effectué / Sondage et extension | Echantillon | Analyse | Photo |
|---|---|---|---|---|---|---|
| Chambre 1 | 2 | Fenêtres | Oui<br>Chambre 1 : Fenêtres | <p><u>Identifiant:</u> ZPSO009</p> <p><u>Echantillon:</u><br/>MA2112046341/P014, réf. labo.: 22RI015890-013<br/>MA2112046341/P015, réf. labo.: 22RI015890-014</p> <p><u>Description:</u> Joint d'étanchéité entre menuiserie et structure</p> <p><u>Composant de la construction:</u> 2 - Parois verticales extérieures et Façades - Menuiseries extérieures</p> <p><u>Partie à sonder:</u> Joint d'étanchéité entre menuiserie et structure</p> <p><u>Justificatif:</u> Après analyse en laboratoire</p> | <p><u>Analyse:</u><br/>P014</p> <p><u>Partie analysée par le laboratoire:</u><br/>- Matériau de type peinture (gris) ; matériau souple de type joint (blanc) : Absence d'amiante</p> | |

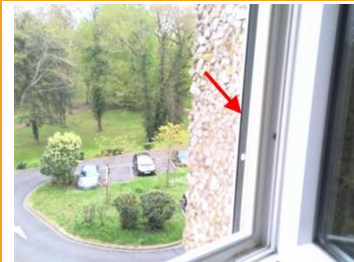
| Cuisine | 5 | Fenêtres | Oui<br>Cuisine : Fenêtres | <p><u>Identifiant:</u> ZPSO009</p> <p><u>Echantillon:</u><br/>MA2112046341/P014, réf. labo.: 22RI015890-013<br/>MA2112046341/P015, réf. labo.: 22RI015890-014</p> <p><u>Description:</u> Joint d'étanchéité entre menuiserie et structure</p> <p><u>Composant de la construction:</u> 2 - Parois verticales extérieures et Façades - Menuiseries extérieures</p> <p><u>Partie à sonder:</u> Joint d'étanchéité entre menuiserie et structure</p> <p><u>Justificatif:</u> Après analyse en laboratoire</p> | <p><u>Analyse:</u><br/>P015</p> <p><u>Partie analysée par le laboratoire:</u><br/>- Matériau souple de type joint (blanc) : Absence d'amiante</p> | |

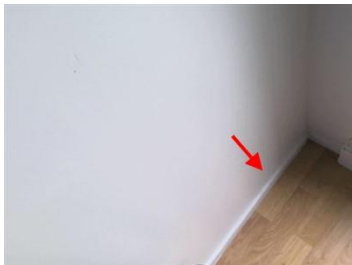
| Chambre 1 | 5 | Mur de refend | Oui<br>Chambre 1 : Mur de refend | <p><u>Identifiant:</u> ZPSO001</p> <p><u>Echantillon:</u><br/>MA2112046341/P001, réf. labo.: 22RI015890-001<br/>MA2112046341/P002, réf. labo.: 22RI015890-002</p> <p><u>Description:</u> Couche1: Peinture + Couche2: Enduit à base de plâtre lissé ou taloché</p> <p><u>Composant de la construction:</u> 3 - Parois verticales intérieures - Revêtements de murs, poteaux, cloisons, gaines, coffres + 3 - Parois verticales intérieures - Murs et cloisons maçonnés</p> <p><u>Partie à sonder:</u> Couche1: Peinture + Couche2: Enduit à base de plâtre lissé ou taloché</p> <p><u>Justificatif:</u> Après analyse en laboratoire</p> | <p><u>Analyse:</u><br/>P001</p> <p><u>Partie analysée par le laboratoire:</u><br/>- Matériau de type système d'enduit peinture (blanc) : Absence d'amiante</p> | |

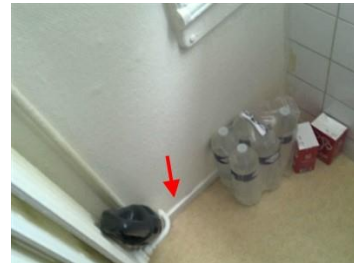
| Cuisine | 10 | Mur de refend | Oui<br>Cuisine : Mur de refend | <p><u>Identifiant:</u> ZPSO001</p> <p><u>Echantillon:</u><br/>MA2112046341/P001, réf. labo.: 22RI015890-001<br/>MA2112046341/P002, réf. labo.: 22RI015890-002</p> <p><u>Description:</u> Couche1: Peinture + Couche2: Enduit à base de plâtre lissé ou taloché</p> <p><u>Composant de la construction:</u> 3 - Parois verticales intérieures - Revêtements de murs, poteaux, cloisons, gaines, coffres + 3 - Parois verticales intérieures - Murs et cloisons maçonnés</p> <p><u>Partie à sonder:</u> Couche1: Peinture + Couche2: Enduit à base de plâtre lissé ou taloché</p> <p><u>Justificatif:</u> Après analyse en laboratoire</p> | <p><u>Analyse:</u><br/>P002</p> <p><u>Partie analysée par le laboratoire:</u><br/>- Phase 2 Matériau de type maillage de fibres et liant (blanc) ; matériau de type système d'enduit peinture (beige) ; matériau semi-dur de type ciment (gris) en traces<br/>Absence d'amiante<br/>- Phase 3 Matériau semi-dur de type ciment (gris)<br/>Absence d'amiante</p> | |

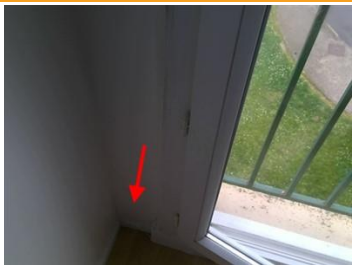
| Localisation | n° de sondage | Zone | Prélèvement effectué / Sondage et extension | Echantillon | Analyse | Photo |
|---|---|---|---|---|---|---|
| Chambre 1 | 2 | Mur donnant sur extérieur | Oui<br>Chambre 1 : Mur donnant sur extérieur | <u>Identifiant:</u> ZPSO002<br><u>Echantillon:</u><br>MA2112046341/P003, réf. labo.: 22RI015890-003<br>MA2112046341/P004, réf. labo.: 22RI015890-004<br><u>Description:</u> Peinture + Enduit à base de plâtre<br><u>Composant de la construction:</u> 3 - Parois verticales intérieures - Murs et cloisons maçonnés<br><u>Partie à sonder:</u> Peinture + Enduit à base de plâtre<br><u>Justificatif:</u> Après analyse en laboratoire | <u>Analyse:</u><br>P003<br><u>Partie analysée par le laboratoire:</u><br>- Matériau de type système d'enduit peinture (blanc) : Absence d'amiante | |

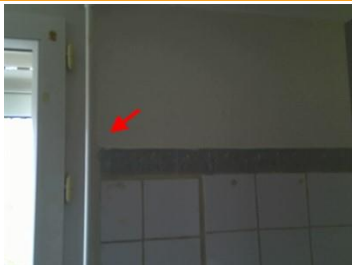
| Cuisine | 5 | Mur donnant sur extérieur | Oui<br>Cuisine : Mur donnant sur extérieur | <u>Identifiant:</u> ZPSO002<br><u>Echantillon:</u><br>MA2112046341/P003, réf. labo.: 22RI015890-003<br>MA2112046341/P004, réf. labo.: 22RI015890-004<br><u>Description:</u> Peinture + Enduit à base de plâtre<br><u>Composant de la construction:</u> 3 - Parois verticales intérieures - Murs et cloisons maçonnés<br><u>Partie à sonder:</u> Peinture + Enduit à base de plâtre<br><u>Justificatif:</u> Après analyse en laboratoire | <u>Analyse:</u><br>P004<br><u>Partie analysée par le laboratoire:</u><br>- Phase 2 Matériau de type maillage de fibres et liant (blanc) ; matériau de type système d'enduit peinture (beige) ; matériau semi-dur de type ciment (gris)<br>Absence d'amiante | |

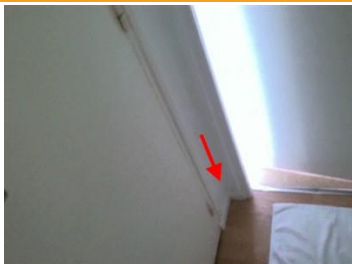
| Localisation | n° de sondage | Zone | Prélèvement effectué / Sondage et extension | Echantillon | Analyse | Photo |
|---|---|---|---|---|---|---|
| Dégagement | 2 | Cloison | Oui<br>Dégagement : Cloison | <u>Identifiant:</u> ZPSO004<br><u>Echantillon:</u><br>MA2112046341/P005, réf. labo.: 22RI015890-005<br>MA2112046341/P006, réf. labo.: 22RI015890-006<br><u>Description:</u> Peinture + Enduit à base de plâtre<br><u>Composant de la construction:</u> 3 - Parois verticales intérieures - Murs et cloisons maçonnés<br><u>Partie à sonder:</u> Peinture + Enduit à base de plâtre<br><u>Justificatif:</u> Après analyse en laboratoire | <u>Analyse:</u><br>P005<br><u>Partie analysée par le laboratoire:</u><br>- Phase 2 Matériau de type maillage de fibres et liant (blanc) ; matériau de type système d'enduit peinture (beige) ; matériau dur de type mortier, béton, chape (gris)<br>Absence d'amiante<br>- Phase 3 Matériau dur de type mortier, béton, chape (gris)<br>Absence d'amiante | |

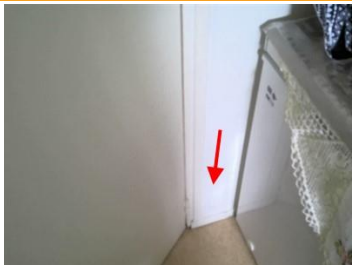
| Cuisine | 5 | Cloison | Oui<br>Cuisine : Cloison | <u>Identifiant:</u> ZPSO004<br><u>Echantillon:</u><br>MA2112046341/P005, réf. labo.: 22RI015890-005<br>MA2112046341/P006, réf. labo.: 22RI015890-006<br><u>Description:</u> Peinture + Enduit à base de plâtre<br><u>Composant de la construction:</u> 3 - Parois verticales intérieures - Murs et cloisons maçonnés<br><u>Partie à sonder:</u> Peinture + Enduit à base de plâtre<br><u>Justificatif:</u> Après analyse en laboratoire | <u>Analyse:</u><br>P006<br><u>Partie analysée par le laboratoire:</u><br>- Phase 2 Matériau de type maillage de fibres et liant (blanc) ; matériau de type système d'enduit peinture (beige) ; matériau semi-dur de type ciment (gris)<br>Absence d'amiante | |

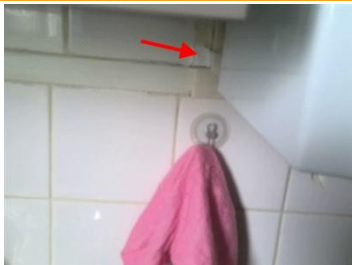
| Localisation | n° de sondage | Zone | Prélèvement effectué / Sondage et extension | Echantillon | Analyse | Photo |
|---|---|---|---|---|---|---|
| Cuisine | 1 | Faïence mur BC | Oui<br>Cuisine : Sol | <u>Identifiant:</u> ZPSO011<br><u>Réf. échantillon:</u> MA2112046341/P017<br><u>Réf. laboratoire:</u> 22RI015890-015<br><u>Description:</u> Couche1: Colle de faïence + Couche2: Joint de faïence<br><u>Composant de la construction:</u> 3 - Parois verticales intérieures - Revêtements de murs, poteaux, cloisons, gaines, coffres<br><u>Partie à sonder:</u> Couche1: Colle de faïence + Couche2: Joint de faïence<br><u>Justificatif:</u> Après analyse en laboratoire | <u>Analyse:</u><br>P017<br><u>Partie analysée par le laboratoire:</u><br>- Matériau dur de type ciment-colle (blanc) :<br>Absence d'amiante | |

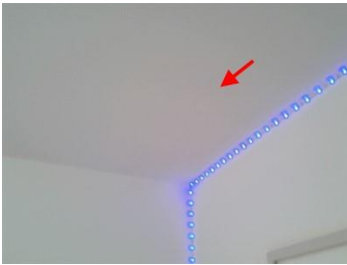
| Chambre 1 | 5 | Plafond | Oui<br>Chambre 1 : Plafond | <u>Identifiant:</u> ZPSO006<br><u>Echantillon:</u><br>MA2112046341/P008, réf. labo.: 22RI015890-007<br>MA2112046341/P009, réf. labo.: 22RI015890-008<br><u>Description:</u> Peinture + Enduit à base de plâtre<br><u>Composant de la construction:</u> 4 - Plafonds et faux plafonds - Plafonds<br><u>Partie à sonder:</u> Peinture + Enduit à base de plâtre<br><u>Justificatif:</u> Après analyse en laboratoire | <u>Analyse:</u><br>P008<br><u>Partie analysée par le laboratoire:</u><br>- Matériau de type système d'enduit peinture (blanc) : Absence d'amiante | |

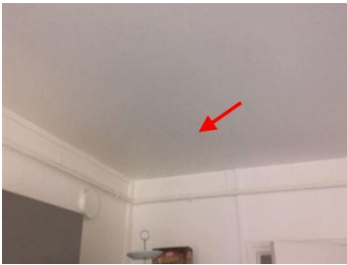
| Cuisine | 10 | Plafond | Oui<br>Cuisine : Plafond | <u>Identifiant:</u> ZPSO006<br><u>Echantillon:</u><br>MA2112046341/P008, réf. labo.: 22RI015890-007<br>MA2112046341/P009, réf. labo.: 22RI015890-008<br><u>Description:</u> Peinture + Enduit à base de plâtre<br><u>Composant de la construction:</u> 4 - Plafonds et faux plafonds - Plafonds<br><u>Partie à sonder:</u> Peinture + Enduit à base de plâtre<br><u>Justificatif:</u> Après analyse en laboratoire | <u>Analyse:</u><br>P009<br><u>Partie analysée par le laboratoire:</u><br>- Matériau de type système d'enduit peinture (blanc) : Absence d'amiante | |
