Rapport de Repérage Amiante Avant réalisation de travaux dans un immeuble bâti

Numéro de dossier : 1309451
Date d'intervention : 23/02/2021

15 SQ DE L ABBAYE LOG 2 (25LBD0002)
77190 DAMMARIE LES LYS

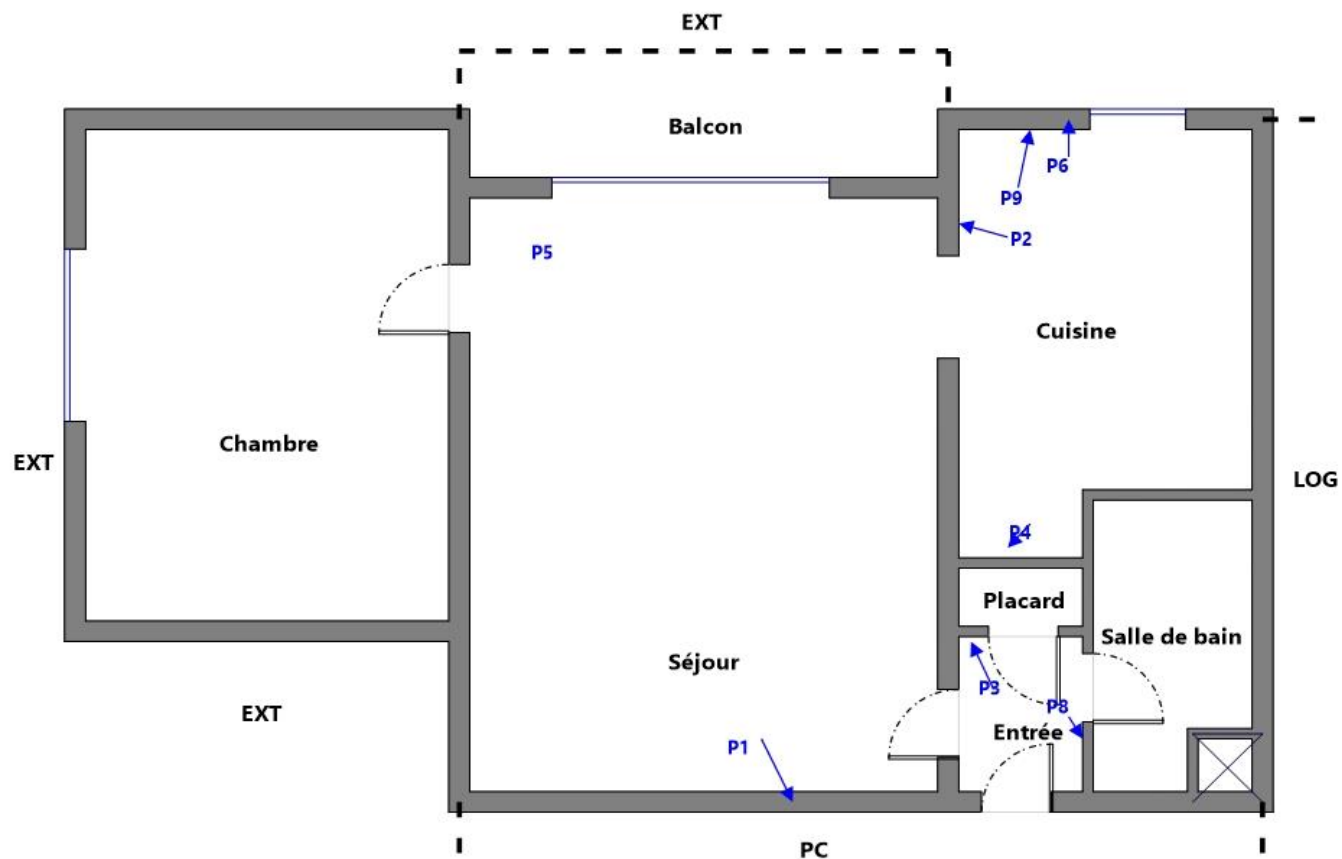
ZPSO	Niveau	Localisation	Zone	Description du prélèvement réalisé*
ZPSO007	Rez de chaussée PORTE 02	Entrée; Séjour; Chambre; Placard	Sol	<p><u>Analyse : P012</u></p> <ul style="list-style-type: none"> - Phase 1 Matériau semi-dur de type dalle de sol (gris) (Présence d'amiante) - Phase 2 Matériau de type colle bitumineux (noir) ; matériau semi-dur de type ragréage (gris) (Présence d'amiante) <p><u>Analyse : P013</u></p> <ul style="list-style-type: none"> - Phase 1 Matériau semi-dur de type dalle de sol (gris) (Absence d'amiante) - Phase 2 Matériau de type colle (jaune) ; matériau de type colle bitumineux (noir) (Présence d'amiante)
ZPSO008	Rez de chaussée PORTE 02	Salle de bain	Sol	<p><u>Analyse : P014</u></p> <ul style="list-style-type: none"> - Phase 1 Matériau souple de type revêtement de sol (collant) (bleu) (Absence d'amiante) - Phase 2 Matériau souple de type revêtement de sol (beige) (Absence d'amiante) - Phase 3 Matériau de type colle (jaune) ; matériau de type colle bitumineux (noir) ; matériau semi-dur de type ragréage (gris) (Présence d'amiante)

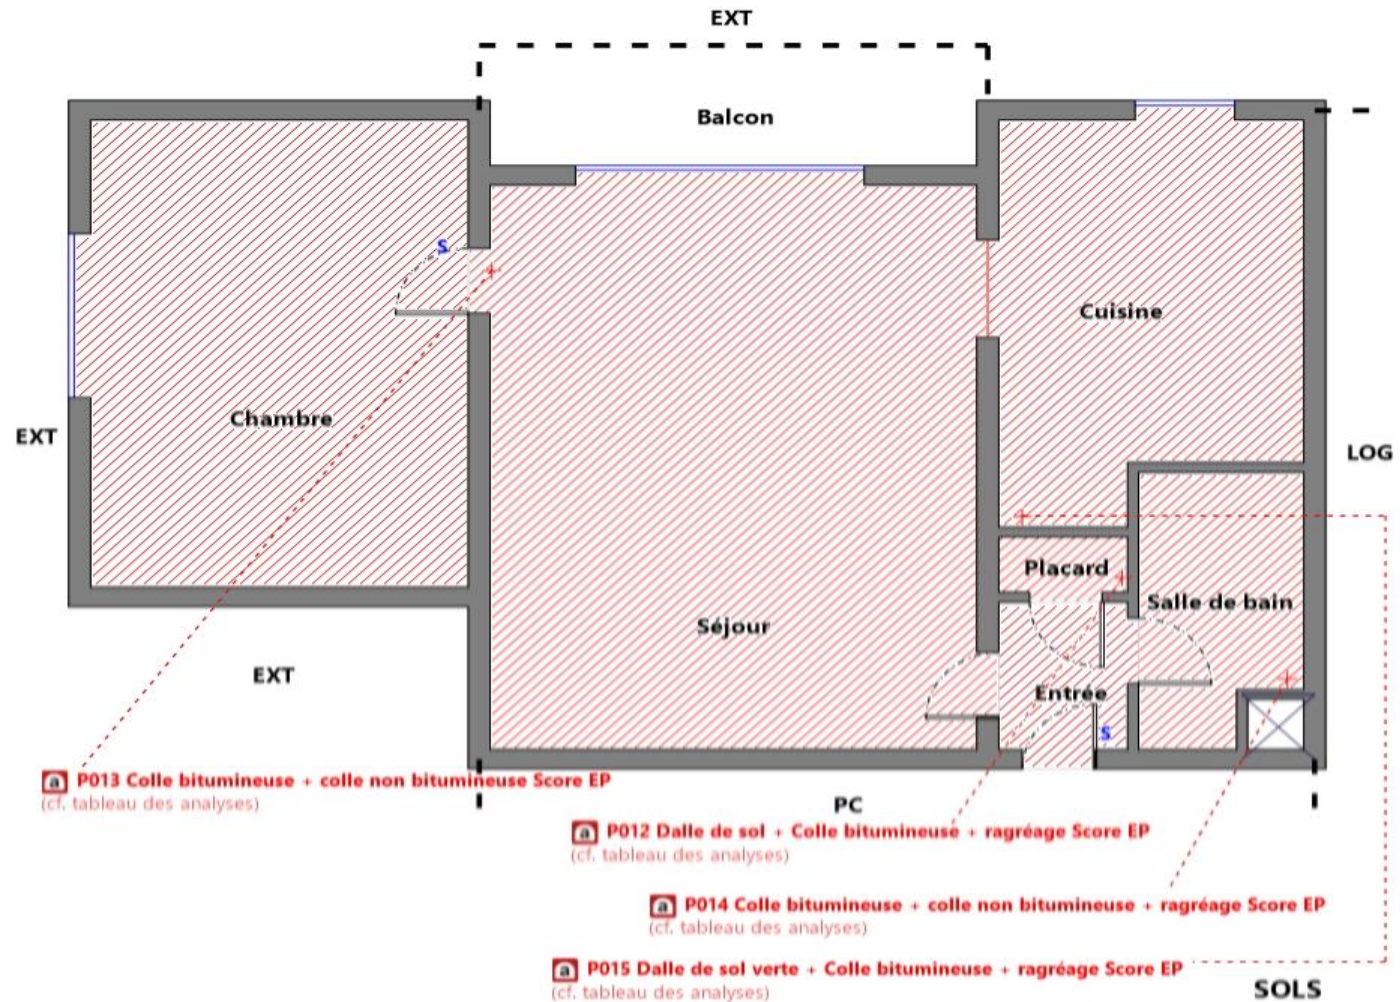
ZPSO009	Rez de chaussée PORTE 02	Cuisine	Sol	<p><u>Analyse : P015</u></p> <ul style="list-style-type: none"> - Phase 1 Matériau semi-dur de type dalle de sol (beige) (Absence d'amiante) - Phase 2 Matériau semi-dur de type dalle de sol (vert) (Présence d'amiante) - Phase 3 Matériau de type colle bitumineux (noir) ; matériau semi-dur de type ragréage (gris) (Présence d'amiante)
