Rapport de Repérage des matériaux et produits contenant de l'amiante avant réalisation de travaux dans un immeuble bâti

Numéro de dossier : MA2112046266
Date d'intervention : 04/02/2022

25LBD0003
15 Square de l'Abbaye (BAT A)
(25LBD0003)
77190 Dammarie-les-Lys
Bat. 15; Etage RDC; Porte 3
Lot numéro 25LBD0003,

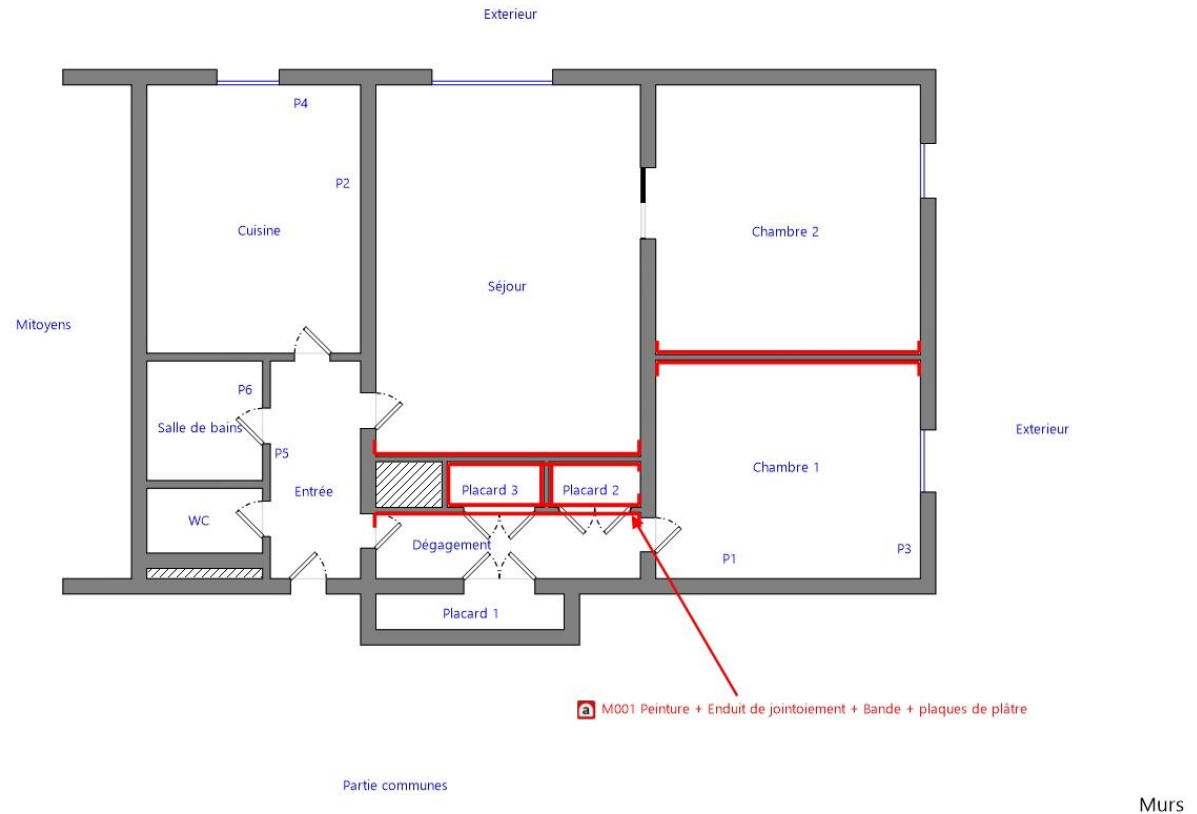
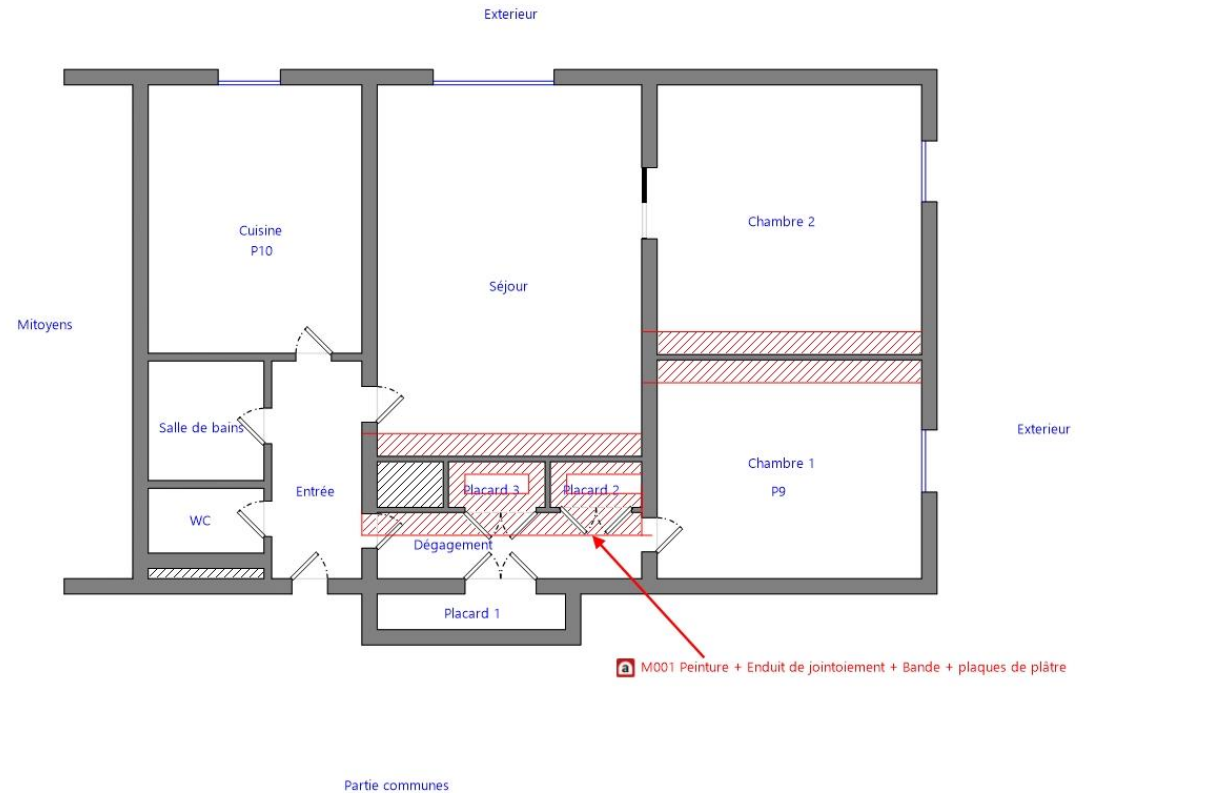
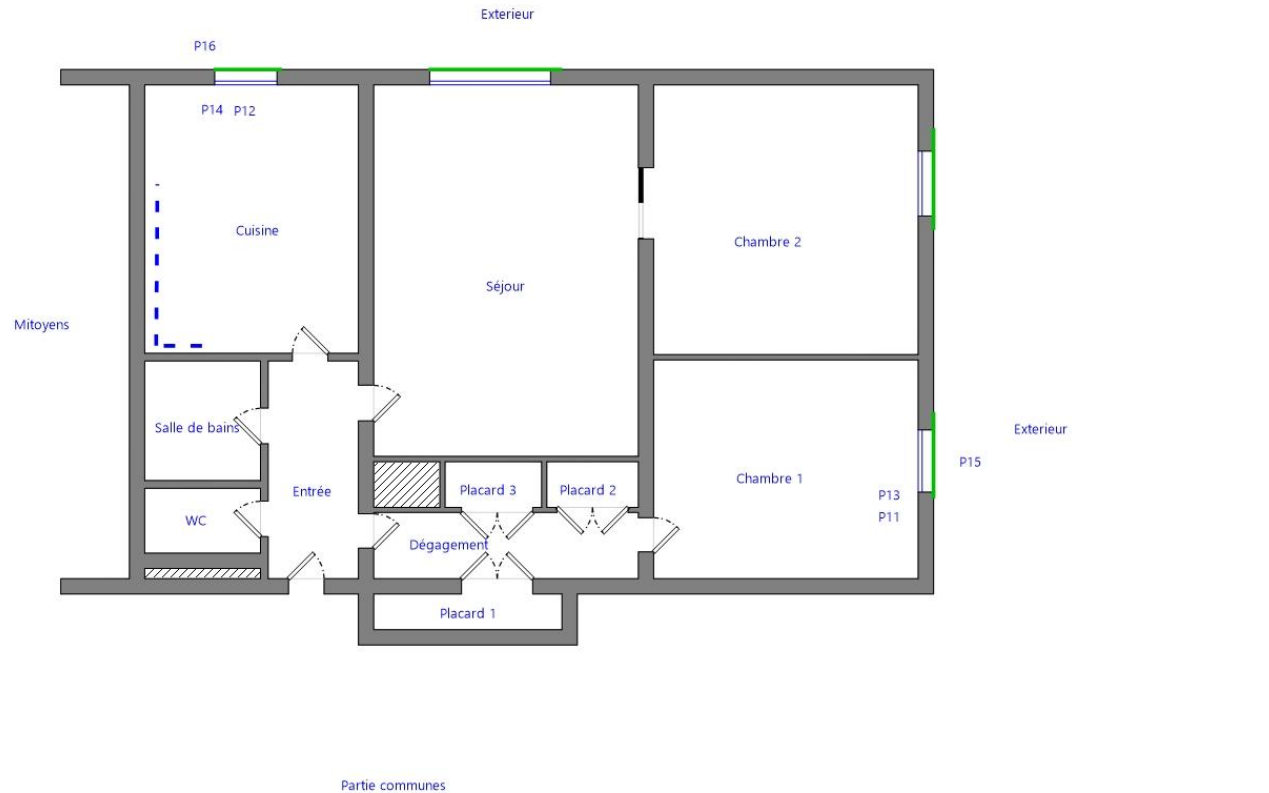
ZPSO	Niveau	Localisation	Zone	Description du prélèvement réalisé	Surface indicative
M001	1ème étage/Porte102	Dégagement; Placard 2; Placard 3; Chambre 1; Chambre 2; Séjour	Cloisons avec liaisons sur murs et plafonds	- Sur anciennes analyses	43m2

Dans le cas où des matériaux contenant de l'amiante ont été repérés, il convient s'il a lieu de confier le désamiantage à une entreprise certifiée. Le repérage est conforme à la réglementation dans le cadre de cette mission. Toutefois, il n'est jamais possible d'être parfaitement exhaustif, dans la mesure où un sondage n'est représentatif qu'à l'endroit précis du support investigué. Il convient donc de rester toujours très vigilant lors des travaux quant à l'éventuelle mise à jour de matériaux suspects ce qui nécessitera un repérage complémentaire.

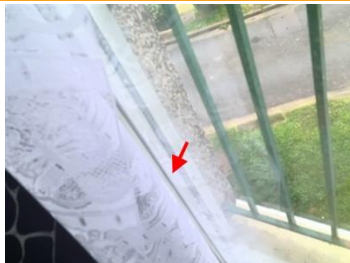
ZPSO007 : Joint de mastic de vitrage						
Niveau : Rez de chaussée Porte 3						
Localisation	n° de sondage	Zone	Prélèvement effectué / Sondage et extension	Echantillon	Analyse	Photo
Chambre 1	1	Fenêtres	Oui Chambre 1 : Fenêtres	<u>Identifiant:</u> ZPSO007 <u>Echantillon:</u> MA2112046266/P011, réf. labo.: 22RI005949-009 MA2112046266/P012, réf. labo.: 22RI005949-010 <u>Description:</u> Joint de mastic de vitrage <u>Composant de la construction:</u> 2 - Parois verticales extérieures et Façades - Menuiseries extérieures <u>Partie à sonder:</u> Joint de mastic de vitrage <u>Justificatif:</u> Après analyse en laboratoire	<u>Analyse:</u> P011 <u>Partie analysée par le laboratoire:</u> - Matériau souple de type joint (gris) : Absence d'amiante

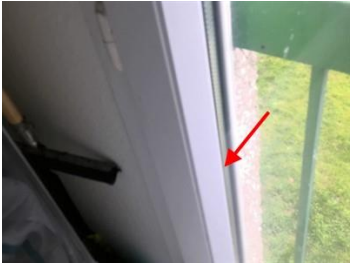
Séjour	3	Fenêtres	Sondage et extension de la ZPSO du ou des prélèvement(s) : P011, P012	<p><u>Identifiant:</u> ZPSO007</p> <p><u>Echantillon:</u> MA2112046266/P011, réf. labo.: 22RI005949-009 MA2112046266/P012, réf. labo.: 22RI005949-010</p> <p><u>Description:</u> Joint de mastic de vitrage</p> <p><u>Composant de la construction:</u> 2 - Parois verticales extérieures et Façades - Menuiseries extérieures</p> <p><u>Partie à sonder:</u> Joint de mastic de vitrage</p> <p><u>Justificatif:</u> Après analyse en laboratoire</p>	<p><u>Analyse:</u> P011, P012</p>	Idem photo : P011; P012
Cuisine	4	Fenêtres	Oui Cuisine : Fenêtres	<p><u>Identifiant:</u> ZPSO007</p> <p><u>Echantillon:</u> MA2112046266/P011, réf. labo.: 22RI005949-009 MA2112046266/P012, réf. labo.: 22RI005949-010</p> <p><u>Description:</u> Joint de mastic de vitrage</p> <p><u>Composant de la construction:</u> 2 - Parois verticales extérieures et Façades - Menuiseries extérieures</p> <p><u>Partie à sonder:</u> Joint de mastic de vitrage</p> <p><u>Justificatif:</u> Après analyse en laboratoire</p>	<p><u>Analyse:</u> P012</p> <p><u>Partie analysée par le laboratoire:</u> - Matériau souple de type joint (gris) : Absence d'amiante</p>

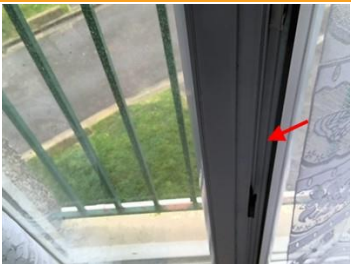
ZPSO008 : Joint de friction

Localisation	n° de sondage	Zone	Prélèvement effectué / Sondage et extension	Echantillon	Analyse	Photo
Chambre 1	1	Fenêtres	Oui Chambre 1 : Fenêtres	<p><u>Identifiant:</u> ZPSO008</p> <p><u>Echantillon:</u> MA2112046266/P013, réf. labo.: 22RI005949-011 MA2112046266/P014, réf. labo.: 22RI005949-012</p> <p><u>Description:</u> Joint de friction</p> <p><u>Composant de la construction:</u> 2 - Parois verticales extérieures et Façades - Menuiseries extérieures</p> <p><u>Partie à sonder:</u> Garniture de friction sur fenêtres</p> <p><u>Justificatif:</u> Après analyse en laboratoire</p>	<p><u>Analyse:</u> P013</p> <p><u>Partie analysée par le laboratoire:</u> - Matériau souple de type joint (gris) : Absence d'amiante</p>

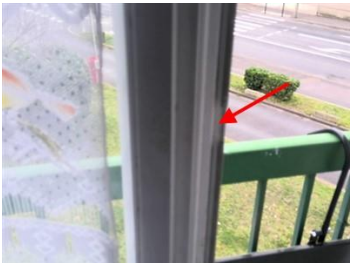
Séjour	3	Fenêtres	Sondage et extension de la ZPSO du ou des prélèvement(s) : P013, P014	<p><u>Identifiant:</u> ZPSO008</p> <p><u>Echantillon:</u> MA2112046266/P013, réf. labo.: 22RI005949-011 MA2112046266/P014, réf. labo.: 22RI005949-012</p> <p><u>Description:</u> Joint de friction</p> <p><u>Composant de la construction:</u> 2 - Parois verticales extérieures et Façades - Menuiseries extérieures</p> <p><u>Partie à sonder:</u> Garniture de friction sur fenêtres</p> <p><u>Justificatif:</u> Après analyse en laboratoire</p>	<p><u>Analyse:</u> P013, P014</p>	Idem photo : P013; P014
Cuisine	4	Fenêtres	Oui Cuisine : Fenêtres	<p><u>Identifiant:</u> ZPSO008</p> <p><u>Echantillon:</u> MA2112046266/P013, réf. labo.: 22RI005949-011 MA2112046266/P014, réf. labo.: 22RI005949-012</p> <p><u>Description:</u> Joint de friction</p> <p><u>Composant de la construction:</u> 2 - Parois verticales extérieures et Façades - Menuiseries extérieures</p> <p><u>Partie à sonder:</u> Garniture de friction sur fenêtres</p> <p><u>Justificatif:</u> Après analyse en laboratoire</p>	<p><u>Analyse:</u> P014</p> <p><u>Partie analysée par le laboratoire:</u> - Matériau souple de type joint (gris) : Absence d'amiante</p>

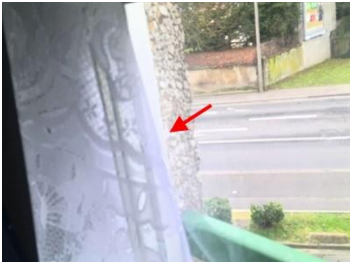
ZPSO009 : Joint d'étanchéité entre menuiserie et structure

Localisation	n° de sondage	Zone	Prélèvement effectué / Sondage et extension	Echantillon	Analyse	Photo
Chambre 1	1	Fenêtres	Oui Chambre 1 : Fenêtres	<p><u>Identifiant:</u> ZPSO009</p> <p><u>Echantillon:</u> MA2112046266/P015, réf. labo.: 22RI005949-013 MA2112046266/P016, réf. labo.: 22RI005949-014</p> <p><u>Description:</u> Joint d'étanchéité entre menuiserie et structure</p> <p><u>Composant de la construction:</u> 2 - Parois verticales extérieures et Façades - Menuiseries extérieures</p> <p><u>Partie à sonder:</u> Joint d'étanchéité entre menuiserie et structure</p> <p><u>Justificatif:</u> Après analyse en laboratoire</p>	<p><u>Analyse:</u> P015</p> <p><u>Partie analysée par le laboratoire:</u> - Matériau souple de type joint (blanc) : Absence d'amiante</p>

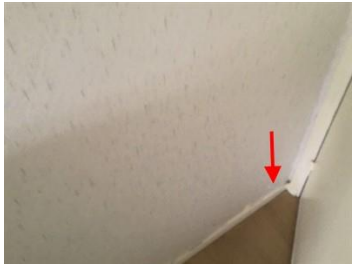
Chambre 1	6	Mur de refend	Oui Chambre 1 : Mur de refend	<p><u>Identifiant:</u> ZPSO001</p> <p><u>Echantillon:</u> MA2112046266/P001, réf. labo.: 22RI005949-001 MA2112046266/P002, réf. labo.: 22RI005949-002</p> <p><u>Description:</u> Couche1: Peinture + Couche2: Enduit à base de plâtre lissé ou taloché</p> <p><u>Composant de la construction:</u> 3 - Parois verticales intérieures - Revêtements de murs, poteaux, cloisons, gaines, coffres + 3 - Parois verticales intérieures - Murs et cloisons maçonnés</p> <p><u>Partie à sonder:</u> Couche1: Peinture + Couche2: Enduit à base de plâtre lissé ou taloché</p> <p><u>Justificatif:</u> Après analyse en laboratoire</p>	<p><u>Analyse:</u> P001</p> <p><u>Partie analysée par le laboratoire:</u> - Phase 2 Matériau fibreux de type papier peint (blanc) ; matériau de type système d'enduit peinture (vert) ; matériau dur de type mortier, béton, chape (gris) Absence d'amiante</p>

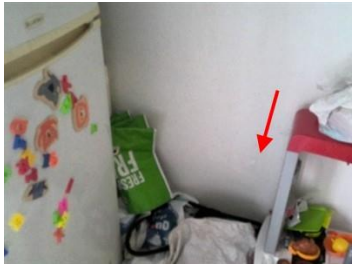
Cuisine	9	Mur de refend	Oui Cuisine : Mur de refend	<p><u>Identifiant:</u> ZPSO001</p> <p><u>Echantillon:</u> MA2112046266/P001, réf. labo.: 22RI005949-001 MA2112046266/P002, réf. labo.: 22RI005949-002</p> <p><u>Description:</u> Couche1: Peinture + Couche2: Enduit à base de plâtre lissé ou taloché</p> <p><u>Composant de la construction:</u> 3 - Parois verticales intérieures - Revêtements de murs, poteaux, cloisons, gaines, coffres + 3 - Parois verticales intérieures - Murs et cloisons maçonnés</p> <p><u>Partie à sonder:</u> Couche1: Peinture + Couche2: Enduit à base de plâtre lissé ou taloché</p> <p><u>Justificatif:</u> Après analyse en laboratoire</p>	<p><u>Analyse:</u> P002</p> <p><u>Partie analysée par le laboratoire:</u> - Phase 2 Matériau de type maillage de fibres et liant (blanc) ; matériau de type système d'enduit peinture (beige) ; matériau dur de type mortier, béton, chape (gris) Absence d'amiante</p>

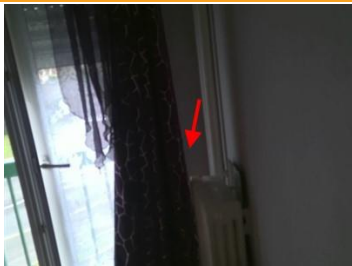
ZPSO002 : Peinture + Enduit à base de plâtre

Localisation	n° de sondage	Zone	Prélèvement effectué / Sondage et extension	Echantillon	Analyse	Photo
Chambre 1	1	Mur donnant sur extérieur	Oui Chambre 1 : Mur donnant sur extérieur	<u>Identifiant:</u> ZPSO002 <u>Echantillon:</u> MA2112046266/P003, réf. labo.: 22RI005949-003 MA2112046266/P004, réf. labo.: 22RI005949-004 <u>Description:</u> Peinture + Enduit à base de plâtre <u>Composant de la construction:</u> 3 - Parois verticales intérieures - Murs et cloisons maçonnés <u>Partie à sonder:</u> Peinture + Enduit à base de plâtre <u>Justificatif:</u> Après analyse en laboratoire	<u>Analyse:</u> P003 <u>Partie analysée par le laboratoire:</u> - Phase 2 Matériau fibreux de type papier peint (blanc) ; matériau de type peinture (beige) ; matériau de type peinture (gris) ; matériau semi-dur de type enduit (blanc) ; matériau semi-dur de type enduit (beige) ; matériau dur de type mortier, béton, chape (gris) Absence d'amiante

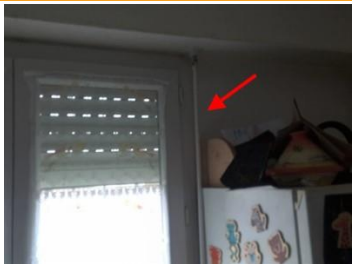
Cuisine	4	Mur donnant sur extérieur	Oui Cuisine : Mur donnant sur extérieur	<u>Identifiant:</u> ZPSO002 <u>Echantillon:</u> MA2112046266/P003, réf. labo.: 22RI005949-003 MA2112046266/P004, réf. labo.: 22RI005949-004 <u>Description:</u> Peinture + Enduit à base de plâtre <u>Composant de la construction:</u> 3 - Parois verticales intérieures - Murs et cloisons maçonnés <u>Partie à sonder:</u> Peinture + Enduit à base de plâtre <u>Justificatif:</u> Après analyse en laboratoire	<u>Analyse:</u> P004 <u>Partie analysée par le laboratoire:</u> - Phase 2 Matériau de type maillage de fibres et liant (blanc) ; matériau de type système d'enduit peinture (beige) ; matériau dur de type mortier, béton, chape (gris) Absence d'amiante

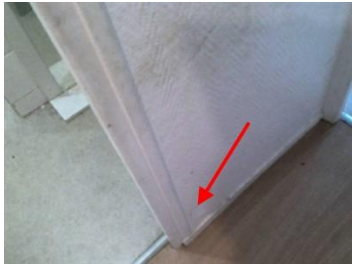
ZPSO004 : Peinture + Enduit à base de plâtre

Localisation	n° de sondage	Zone	Prélèvement effectué / Sondage et extension	Echantillon	Analyse	Photo
Entrée	1	Cloison	Oui Entrée : Cloison	<u>Identifiant:</u> ZPSO004 <u>Echantillon:</u> MA2112046266/P005, réf. labo.: 22RI005949-005 MA2112046266/P006, réf. labo.: 22RI005949-006 <u>Description:</u> Peinture + Enduit à base de plâtre <u>Composant de la construction:</u> 3 - Parois verticales intérieures - Murs et cloisons maçonnés <u>Partie à sonder:</u> Peinture + Enduit à base de plâtre <u>Justificatif:</u> Après analyse en laboratoire	<u>Analyse:</u> P005 <u>Partie analysée par le laboratoire:</u> - Phase 2 Matériau de type maillage de fibres et liant (blanc) ; matériau de type système d'enduit peinture (beige) ; matériau dur de type mortier, béton, chape (gris) Absence d'amiante

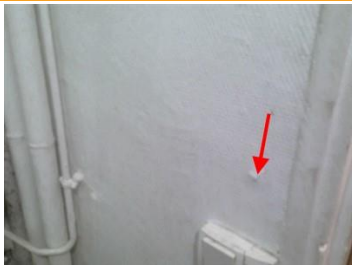
Salle de bains	3	Cloison	Oui Salle de bains : Cloison	<u>Identifiant:</u> ZPSO004 <u>Echantillon:</u> MA2112046266/P005, réf. labo.: 22RI005949-005 MA2112046266/P006, réf. labo.: 22RI005949-006 <u>Description:</u> Peinture + Enduit à base de plâtre <u>Composant de la construction:</u> 3 - Parois verticales intérieures - Murs et cloisons maçonnés <u>Partie à sonder:</u> Peinture + Enduit à base de plâtre <u>Justificatif:</u> Après analyse en laboratoire	<u>Analyse:</u> P006 <u>Partie analysée par le laboratoire:</u> - Phase 2 Matériau de type maillage de fibres et liant (blanc) ; matériau de type système d'enduit peinture (blanc) ; matériau dur de type mortier, béton, chape (gris) Absence d'amiante
