Rapport de repérage des matériaux et produits contenant de l'amiante avant réalisation de travaux dans un immeuble bâti

Numéro de dossier : MA2112046257
Date d'édition: 18/04/2022

25LBD0008
15 Square de l'Abbaye (BAT A)
(25LBD0008)
77190 Dammarie-les-Lys

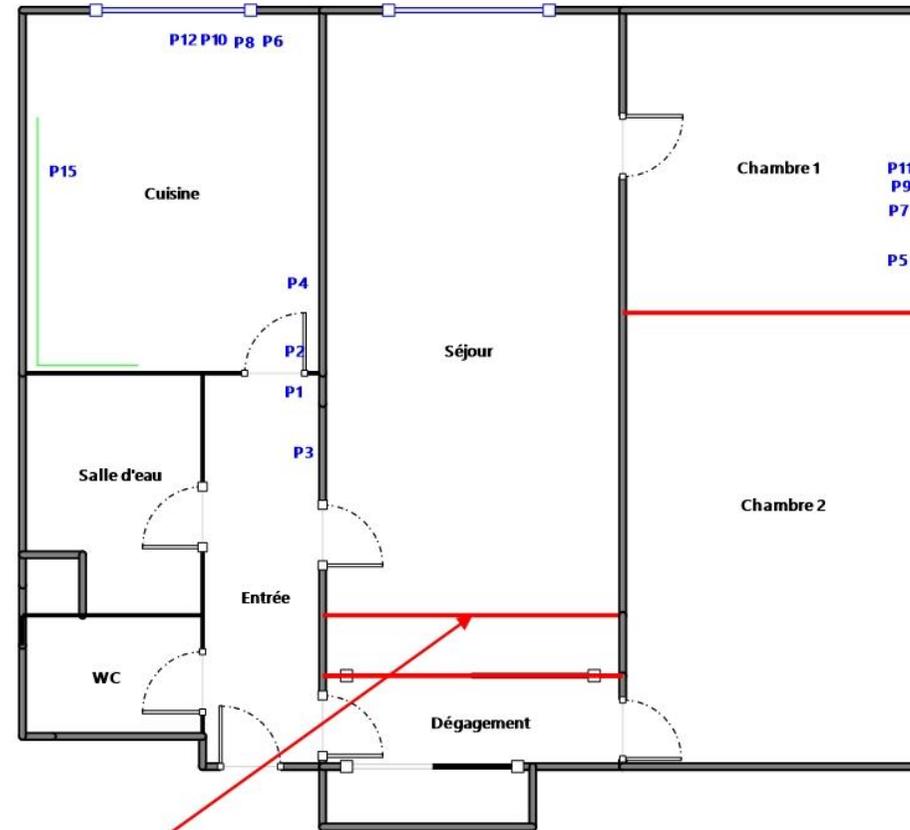
PAROIS VERTICALES

a ZPSO001 Couche1: Peinture décorative (pailletées, gouttelettes, ...) + Couche2: Enduit de jointoiement des plaques de plâtre
EP

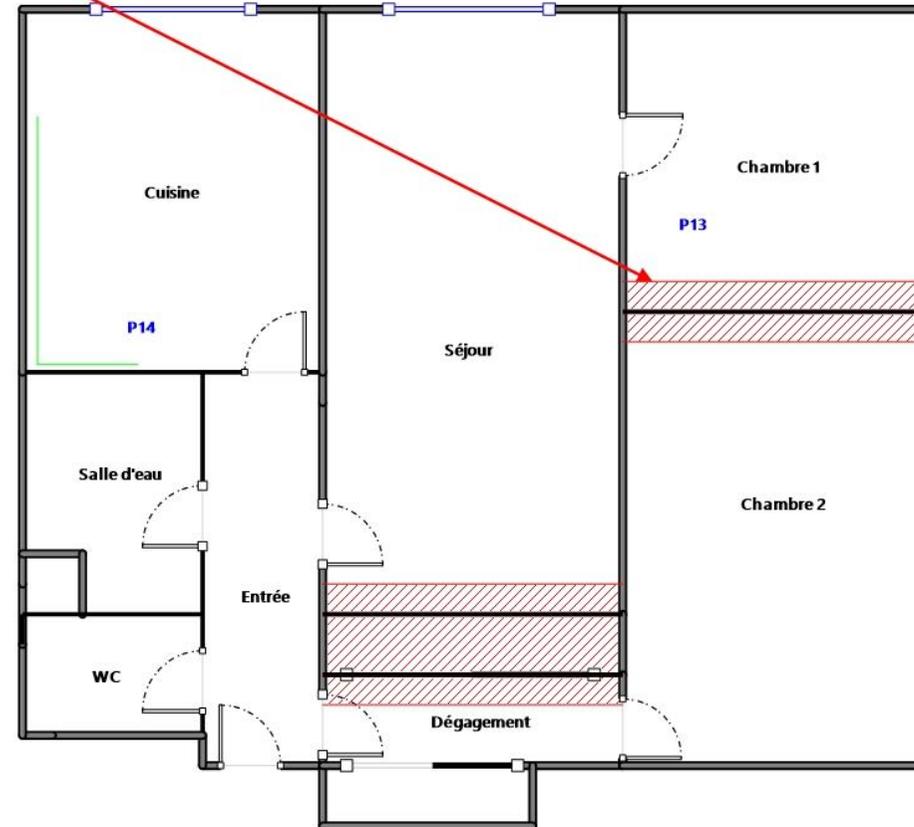
PLAFONDS

a ZPSO001 Couche1: Peinture décorative (pailletées, gouttelettes, ...) + Couche2: Enduit de jointoiement des plaques de plâtre
EP

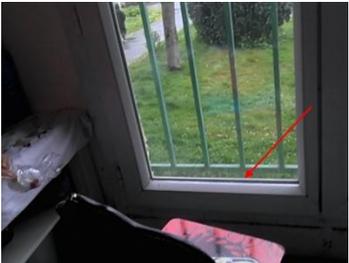
ZPSO005 : Joint de mastic de vitrage (notamment châssis aluminium)						
Niveau : Rez de chaussée						
Localisation	n° de sondage	Zone	Prélèvement effectué / Sondage et extension	Echantillon	Analyse	Photo
Cuisine	1	Fenêtres	Oui RDC - Cuisine : Fenêtres	<u>Identifiant:</u> ZPSO005 <u>Echantillon:</u> MA2112046257/P007, réf. labo.: 22RI015509-007 MA2112046257/P008, réf. labo.: 22RI015509-008 <u>Description:</u> Joint de mastic de vitrage (notamment châssis aluminium) <u>Composant de la construction:</u> 2 - Parois verticales extérieures et Façades - Menuiseries extérieures <u>Partie à sonder:</u> Joint de mastic de vitrage (notamment châssis aluminium) <u>Justificatif:</u> Après analyse en laboratoire	<u>Analyse:</u> P008 <u>Partie analysée par le laboratoire:</u> - Matériau souple de type joint (gris) : Absence d'amiante

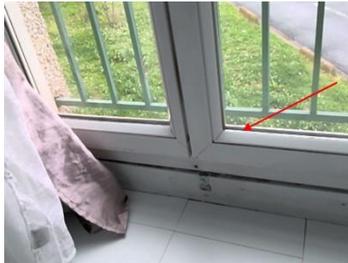
Chambre 1	3	Fenêtres	Oui RDC - Chambre 1 : Fenêtres	<p>Identifiant: ZPSO005</p> <p>Echantillon: MA2112046257/P007, réf. labo.: 22RI015509-007 MA2112046257/P008, réf. labo.: 22RI015509-008</p> <p>Description: Joint de mastic de vitrage (notamment châssis aluminium)</p> <p>Composant de la construction: 2 - Parois verticales extérieures et Façades - Menuiseries extérieures</p> <p>Partie à sonder: Joint de mastic de vitrage (notamment châssis aluminium)</p> <p>Justificatif: Après analyse en laboratoire</p>	<p>Analyse: P007</p> <p>Partie analysée par le laboratoire: - Matériau de type peinture (blanc) ; matériau souple de type joint (blanc) ; matériau dur de type carrelage, faïence (blanc) ; matériau dur de type ciment-colle (gris) : Absence d'amiante</p>

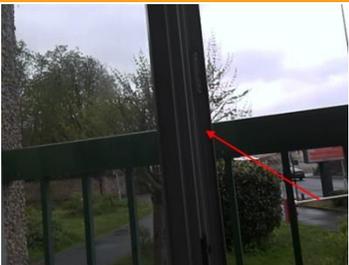
Localisation	n° de sondage	Zone	Prélèvement effectué / Sondage et extension	Echantillon	Analyse	Photo
Cuisine	1	fenetres	Oui RDC - Cuisine : fenetres	<p><u>Identifiant:</u> ZPSO006</p> <p><u>Echantillon:</u> MA2112046257/P009, réf. labo.: 22RI015509-009 MA2112046257/P010, réf. labo.: 22RI015509-010</p> <p><u>Description:</u> Garniture de friction sur fenêtres basculantes</p> <p><u>Composant de la construction:</u> 2 - Parois verticales extérieures et Façades - Menuiseries extérieures</p> <p><u>Partie à sonder:</u> Garniture de friction sur fenêtres basculantes</p> <p><u>Justificatif:</u> Après analyse en laboratoire</p>	<p><u>Analyse:</u> P010</p> <p><u>Partie analysée par le laboratoire:</u> - Matériau souple (gris) : Absence d'amiante</p>

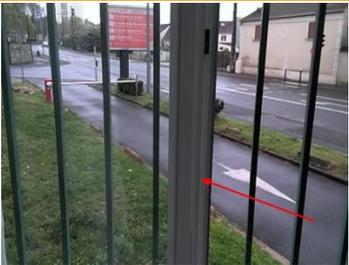
Chambre 1	3	fenetres	Oui RDC - Chambre 1 : fenetres	<p><u>Identifiant:</u> ZPSO006</p> <p><u>Echantillon:</u> MA2112046257/P009, réf. labo.: 22RI015509-009 MA2112046257/P010, réf. labo.: 22RI015509-010</p> <p><u>Description:</u> Garniture de friction sur fenêtres basculantes</p> <p><u>Composant de la construction:</u> 2 - Parois verticales extérieures et Façades - Menuiseries extérieures</p> <p><u>Partie à sonder:</u> Garniture de friction sur fenêtres basculantes</p> <p><u>Justificatif:</u> Après analyse en laboratoire</p>	<p><u>Analyse:</u> P009</p> <p><u>Partie analysée par le laboratoire:</u> - Matériau souple (gris) : Absence d'amiante</p>

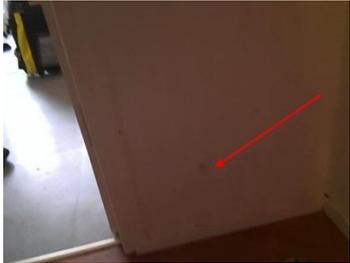
Localisation	n° de sondage	Zone	Prélèvement effectué / Sondage et extension	Echantillon	Analyse	Photo
Entrée	1	Cloison	Oui RDC - Entrée : Cloison	<p><u>Identifiant:</u> ZPSO002</p> <p><u>Echantillon:</u> MA2112046257/P001, réf. labo.: 22RI015509-001 MA2112046257/P002, réf. labo.: 22RI015509-002</p> <p><u>Description:</u> Couche1: Peinture décorative (pailletées, gouttelettes, ...) + Couche2: Enduit à base de plâtre lissé ou taloché</p> <p><u>Composant de la construction:</u> 3 - Parois verticales intérieures - Revêtements de murs, poteaux, cloisons, gaines, coffres + 3 - Parois verticales intérieures - Murs et cloisons maçonnés</p> <p><u>Partie à sonder:</u> Couche1: Peinture décorative (pailletées, gouttelettes, ...) + Couche2: Enduit à base de plâtre lissé ou taloché</p> <p><u>Justificatif:</u> Après analyse en laboratoire</p>	<p><u>Analyse:</u> P001</p> <p><u>Partie analysée par le laboratoire:</u> - Matériau de type peinture (blanc) ; matériau semi-dur de type enduit (blanc) : Absence d'amiante</p>

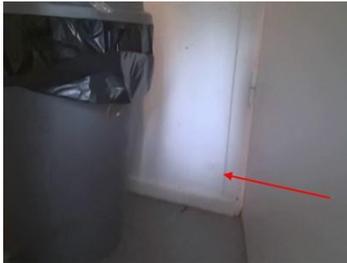
Salle d'eau	3	Cloison	Sondage et extension de la ZPSO du ou des prélèvement(s) : P001, P002	<p><u>Identifiant:</u> ZPSO002 <u>Echantillon:</u> MA2112046257/P001, réf. labo.: 22RI015509-001 MA2112046257/P002, réf. labo.: 22RI015509-002 <u>Description:</u> Couche1: Peinture décorative (pailletées, gouttelettes, ...) + Couche2: Enduit à base de plâtre lissé ou taloché <u>Composant de la construction:</u> 3 - Parois verticales intérieures - Revêtements de murs, poteaux, cloisons, gaines, coffres + 3 - Parois verticales intérieures - Murs et cloisons maçonnés <u>Partie à sonder:</u> Couche1: Peinture décorative (pailletées, gouttelettes, ...) + Couche2: Enduit à base de plâtre lissé ou taloché <u>Justificatif:</u> Après analyse en laboratoire</p>	<p><u>Analyse:</u> P001, P002</p>	Idem photo : P001; P002
Cuisine	4	Cloison	Oui RDC - Cuisine : Cloison	<p><u>Identifiant:</u> ZPSO002 <u>Echantillon:</u> MA2112046257/P001, réf. labo.: 22RI015509-001 MA2112046257/P002, réf. labo.: 22RI015509-002 <u>Description:</u> Couche1: Peinture décorative (pailletées, gouttelettes, ...) + Couche2: Enduit à base de plâtre lissé ou taloché <u>Composant de la construction:</u> 3 - Parois verticales intérieures - Revêtements de murs, poteaux, cloisons, gaines, coffres + 3 - Parois verticales intérieures - Murs et cloisons maçonnés <u>Partie à sonder:</u> Couche1: Peinture décorative (pailletées, gouttelettes, ...) + Couche2: Enduit à base de plâtre lissé ou taloché <u>Justificatif:</u> Après analyse en laboratoire</p>	<p><u>Analyse:</u> P002 <u>Partie analysée par le laboratoire:</u> - Matériau de type peinture (de différentes couleurs) : Absence d'amiante</p>

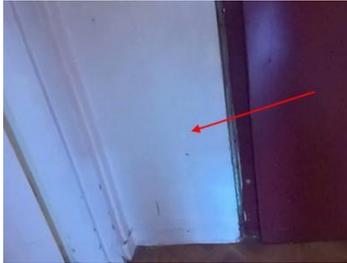
Localisation	n° de sondage	Zone	Prélèvement effectué / Sondage et extension	Echantillon	Analyse	Photo
Entrée	1	Mur de refend	Oui RDC - Entrée : Mur de refend	<p><u>Identifiant:</u> ZPSO003 <u>Echantillon:</u> MA2112046257/P003, réf. labo.: 22RI015509-003 MA2112046257/P004, réf. labo.: 22RI015509-004 <u>Description:</u> Couche1: Peinture décorative (pailletées, gouttelettes, ...) + Couche2: Enduit à base de plâtre lissé ou taloché <u>Composant de la construction:</u> 3 - Parois verticales intérieures - Revêtements de murs, poteaux, cloisons, gaines, coffres + 3 - Parois verticales intérieures - Murs et cloisons maçonnés <u>Partie à sonder:</u> Couche1: Peinture décorative (pailletées, gouttelettes, ...) + Couche2: Enduit à base de plâtre lissé ou taloché <u>Justificatif:</u> Après analyse en laboratoire</p>	<p><u>Analyse:</u> P003 <u>Partie analysée par le laboratoire:</u> - Matériau de type peinture (blanc) ; matériau semi-dur de type enduit (beige) : Absence d'amiante</p>

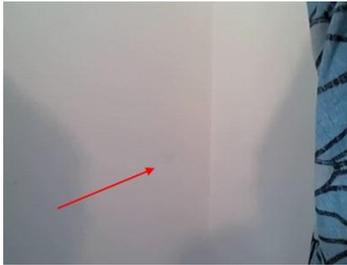
Salle d'eau	3	Mur de refend	Sondage et extension de la ZPSO du ou des prélèvement(s) : P003, P004	<p><u>Identifiant:</u> ZPSO003</p> <p><u>Echantillon:</u> MA2112046257/P003, réf. labo.: 22RI015509-003 MA2112046257/P004, réf. labo.: 22RI015509-004</p> <p><u>Description:</u> Couche1: Peinture décorative (pailletées, gouttelettes, ...) + Couche2: Enduit à base de plâtre lissé ou taloché</p> <p><u>Composant de la construction:</u> 3 - Parois verticales intérieures - Revêtements de murs, poteaux, cloisons, gaines, coffres + 3 - Parois verticales intérieures - Murs et cloisons maçonnés</p> <p><u>Partie à sonder:</u> Couche1: Peinture décorative (pailletées, gouttelettes, ...) + Couche2: Enduit à base de plâtre lissé ou taloché</p> <p><u>Justificatif:</u> Après analyse en laboratoire</p>	<p><u>Analyse:</u> P003, P004</p>	Idem photo : P003; P004
Cuisine	4	Mur de refend	Oui RDC - Cuisine : Mur de refend	<p><u>Identifiant:</u> ZPSO003</p> <p><u>Echantillon:</u> MA2112046257/P003, réf. labo.: 22RI015509-003 MA2112046257/P004, réf. labo.: 22RI015509-004</p> <p><u>Description:</u> Couche1: Peinture décorative (pailletées, gouttelettes, ...) + Couche2: Enduit à base de plâtre lissé ou taloché</p> <p><u>Composant de la construction:</u> 3 - Parois verticales intérieures - Revêtements de murs, poteaux, cloisons, gaines, coffres + 3 - Parois verticales intérieures - Murs et cloisons maçonnés</p> <p><u>Partie à sonder:</u> Couche1: Peinture décorative (pailletées, gouttelettes, ...) + Couche2: Enduit à base de plâtre lissé ou taloché</p> <p><u>Justificatif:</u> Après analyse en laboratoire</p>	<p><u>Analyse:</u> P004</p> <p><u>Partie analysée par le laboratoire:</u> - Matériau de type peinture (de différentes couleurs) : Absence d'amiante</p>

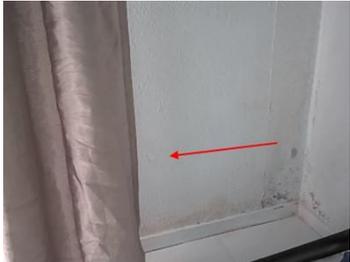
Chambre 1	3	Mur donnant sur extérieur	Oui RDC - Chambre 1 : Mur donnant sur extérieur	<p><u>Identifiant:</u> ZPSO004 <u>Echantillon:</u> MA2112046257/P005, réf. labo.: 22RI015509-005 MA2112046257/P006, réf. labo.: 22RI015509-006 <u>Description:</u> Couche1: Peinture décorative (pailletées, gouttelettes, ...) + Couche2: Enduit à base de plâtre lissé ou taloché <u>Composant de la construction:</u> 3 - Parois verticales intérieures - Revêtements de murs, poteaux, cloisons, gaines, coffres + 3 - Parois verticales intérieures - Murs et cloisons maçonnés <u>Partie à sonder:</u> Couche1: Peinture décorative (pailletées, gouttelettes, ...) + Couche2: Enduit à base de plâtre lissé ou taloché <u>Justificatif:</u> Après analyse en laboratoire</p>	<p><u>Analyse:</u> P005 <u>Partie analysée par le laboratoire:</u> - Matériau de type peinture (blanc) ; matériau de type peinture (beige) ; matériau semi-dur de type enduit (beige) : Absence d'amiante</p>

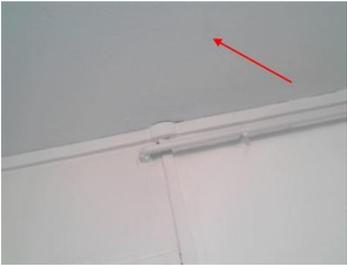
Cuisine	4	Plafond	Oui RDC - Cuisine : Plafond	<p><u>Identifiant:</u> ZPSO008 <u>Réf. échantillon:</u> MA2112046257/P014 <u>Réf. laboratoire:</u> 22RI015509-014 <u>Description:</u> Couche1: Peinture décorative (pailletées, gouttelettes...) + Couche2: Enduit à base de plâtre lissé ou taloché <u>Composant de la construction:</u> 4 - Plafonds et faux plafonds - Plafonds <u>Partie à sonder:</u> Couche1: Peinture décorative (pailletées, gouttelettes...) + Couche2: Enduit à base de plâtre lissé ou taloché <u>Justificatif:</u> Après analyse en laboratoire</p>	<p><u>Analyse:</u> P014 <u>Partie analysée par le laboratoire:</u> - Matériau de type peinture (blanc) ; matériau semi-dur de type enduit (blanc) ; Absence d'amiante</p>
