# Rapport de Repérage des matériaux et produits contenant de l'amiante avant réalisation de travaux dans un immeuble bâti

Numéro de dossier : MA2112046230  
Date d'intervention : 26/01/2022

25LBD0101  
15 Square de l'Abbaye (BAT A)  
Bat. 15; Etage 1; Porte 101 (25LBD0101)  
77190 Dammarie-les-Lys

- Remplacement des menuiseries extérieures
- Amélioration de la ventilation des logements (VMC)
- Mise en sécurité électrique des logements, remplacement des ROAI gaz

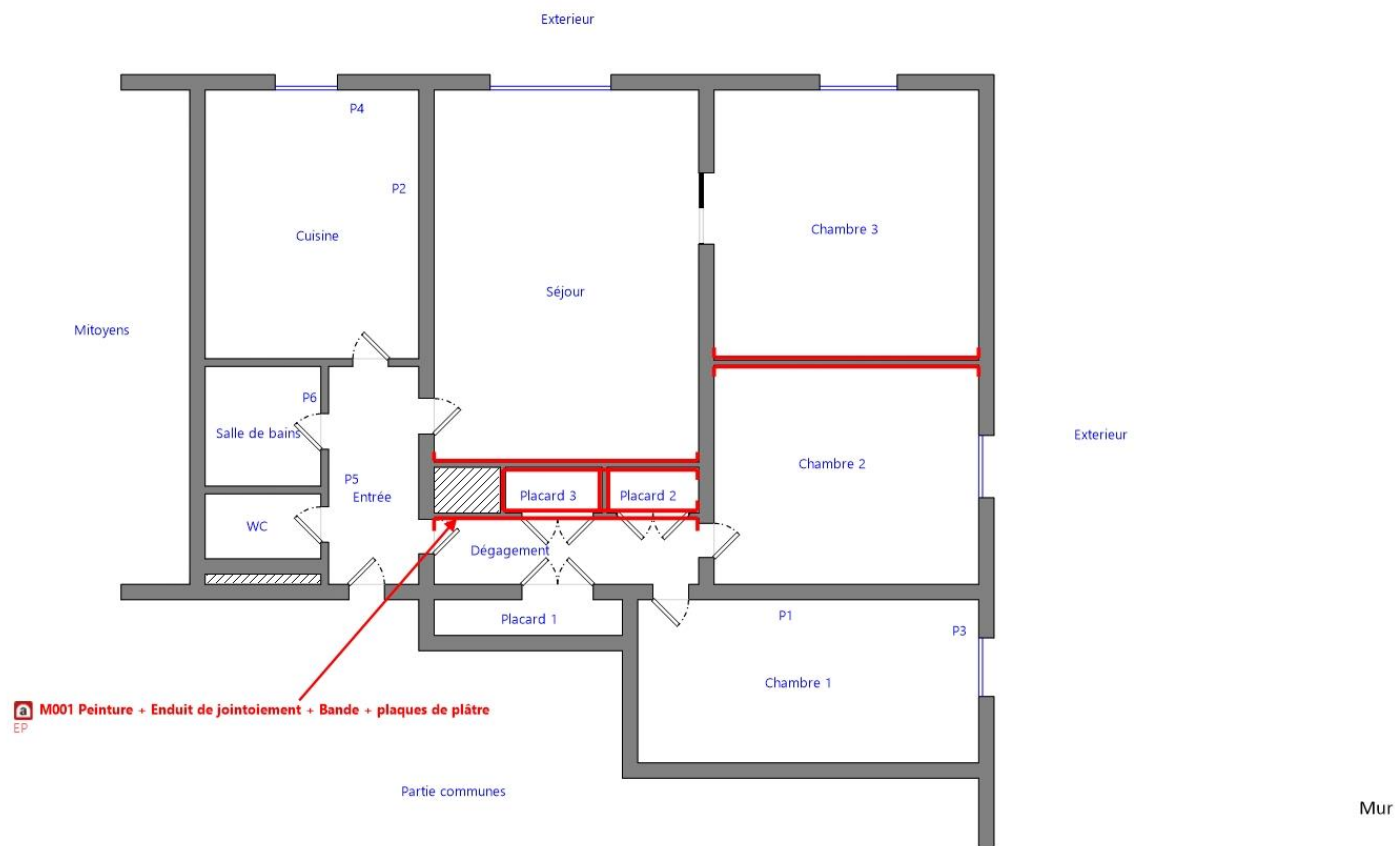
| ZPSO | Niveau | Localisation | Zone | Description du prélèvement réalisé | Surface indicative |
|---|---|---|---|---|---|
| M001 | 1ème étage/Porte101 | Séjour; Dégagement; Placard 2; Placard 3; Chambre 2; Chambre 3 | Cloisons avec liaisons sur murs et plafonds | - Sur anciennes analyses | 52M2 |

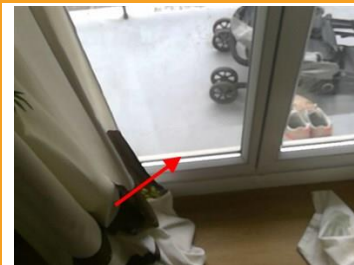
| Localisation | n° de sondage | Zone | Prélèvement effectué / Sondage et extension | Echantillon | Analyse | Photo |
|---|---|---|---|---|---|---|
| Chambre 1 | 2 | Fenêtres | Oui<br>Chambre 1 : Fenêtres | <u>Identifiant:</u> ZPSO007<br><u>Echantillon:</u><br>MA2112046230/P011, réf. labo.: 22RI006187-009<br>MA2112046230/P012, réf. labo.: 22RI006187-010<br><u>Description:</u> Joint de mastic de vitrage<br><u>Composant de la construction:</u> 2 - Parois verticales extérieures et Façades - Menuiseries extérieures<br><u>Partie à sonder:</u> Joint de mastic de vitrage<br><u>Justificatif:</u> Après analyse en laboratoire | <u>Analyse:</u><br>P011<br><u>Partie analysée par le laboratoire:</u><br>- Matériau souple de type joint (gris) : Absence d'amiante | |

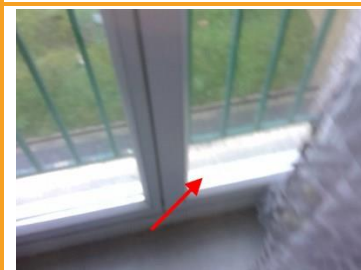
| Cuisine | 5 | Fenêtres | Oui<br>Cuisine : Fenêtres | <p><u>Identifiant:</u> ZPSO007</p> <p><u>Echantillon:</u><br/>MA2112046230/P011, réf. labo.: 22RI006187-009<br/>MA2112046230/P012, réf. labo.: 22RI006187-010</p> <p><u>Description:</u> Joint de mastic de vitrage</p> <p><u>Composant de la construction:</u> 2 - Parois verticales extérieures et Façades - Menuiseries extérieures</p> <p><u>Partie à sonder:</u> Joint de mastic de vitrage</p> <p><u>Justificatif:</u> Après analyse en laboratoire</p> | <p><u>Analyse:</u><br/>P012</p> <p><u>Partie analysée par le laboratoire:</u><br/>- Matériau souple de type joint (gris) : Absence d'amiante</p> | |

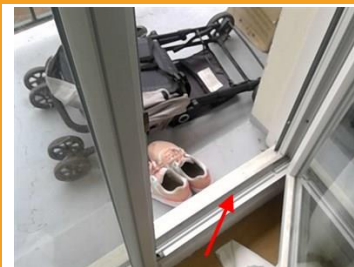
| Localisation | n° de sondage | Zone | Prélèvement effectué / Sondage et extension | Echantillon | Analyse | Photo |
|---|---|---|---|---|---|---|
| Chambre 1 | 2 | Fenêtres | Oui<br>Chambre 1 : Fenêtres | <u>Identifiant:</u> ZPSO008<br><u>Echantillon:</u><br>MA2112046230/P013, réf. labo.: 22RI006187-011<br>MA2112046230/P014, réf. labo.: 22RI006187-012<br><u>Description:</u> Joint de friction<br><u>Composant de la construction:</u> 2 - Parois verticales extérieures et Façades - Menuiseries extérieures<br><u>Partie à sonder:</u> Garniture de friction sur fenêtres<br><u>Justificatif:</u> Après analyse en laboratoire | <u>Analyse:</u><br>P013<br><u>Partie analysée par le laboratoire:</u><br>- Matériau souple de type joint (gris) : Absence d'amiante | |

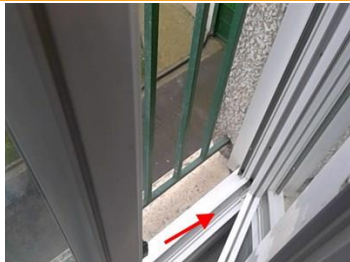
| Cuisine | 5 | Fenêtres | Oui<br>Cuisine : Fenêtres | <p><u>Identifiant:</u> ZPSO008</p> <p><u>Echantillon:</u><br/>MA2112046230/P013, réf. labo.: 22RI006187-011<br/>MA2112046230/P014, réf. labo.: 22RI006187-012</p> <p><u>Description:</u> Joint de friction</p> <p><u>Composant de la construction:</u> 2 - Parois verticales extérieures et Façades - Menuiseries extérieures</p> <p><u>Partie à sonder:</u> Garniture de friction sur fenêtres</p> <p><u>Justificatif:</u> Après analyse en laboratoire</p> | <p><u>Analyse:</u><br/>P014</p> <p><u>Partie analysée par le laboratoire:</u><br/>- Matériau souple de type joint (gris) : Absence d'amiante</p> | |

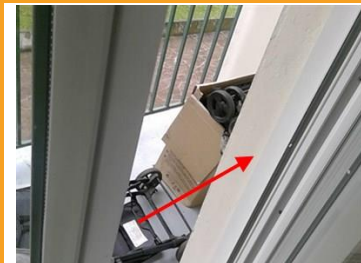
| Localisation | n° de sondage | Zone | Prélèvement effectué / Sondage et extension | Echantillon | Analyse | Photo |
|---|---|---|---|---|---|---|
| Chambre 1 | 2 | Fenêtres | Oui<br>Chambre 1 : Fenêtres | <u>Identifiant:</u> ZPSO009<br><u>Echantillon:</u><br>MA2112046230/P015, réf. labo.: 22RI006187-013<br>MA2112046230/P016, réf. labo.: 22RI006187-014<br><u>Description:</u> Joint d'étanchéité entre menuiserie et structure<br><u>Composant de la construction:</u> 2 - Parois verticales extérieures et Façades - Menuiseries extérieures<br><u>Partie à sonder:</u> Joint d'étanchéité entre menuiserie et structure<br><u>Justificatif:</u> Après analyse en laboratoire | <u>Analyse:</u><br>P015<br><u>Partie analysée par le laboratoire:</u><br>- Matériau souple de type joint (blanc) : Absence d'amiante | |

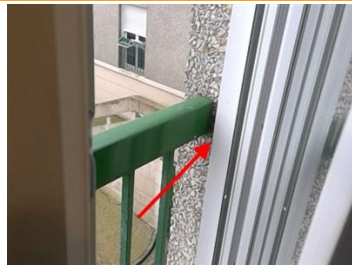
| Cuisine | 5 | Fenêtres | Oui<br>Cuisine : Fenêtres | <u>Identifiant:</u> ZPSO009<br><u>Echantillon:</u><br>MA2112046230/P015, réf. labo.: 22RI006187-013<br>MA2112046230/P016, réf. labo.: 22RI006187-014<br><u>Description:</u> Joint d'étanchéité entre menuiserie et structure<br><u>Composant de la construction:</u> 2 - Parois verticales extérieures et Façades - Menuiseries extérieures<br><u>Partie à sonder:</u> Joint d'étanchéité entre menuiserie et structure<br><u>Justificatif:</u> Après analyse en laboratoire | <u>Analyse:</u><br>P016<br><u>Partie analysée par le laboratoire:</u><br>- Matériau (beige) ; matériau souple de type joint (blanc) : Absence d'amiante | |

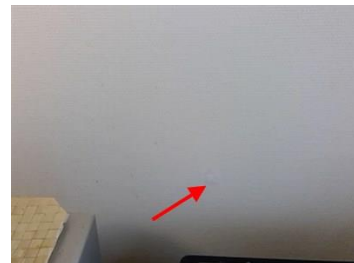
| Cuisine | 10 | Mur de refend | Oui<br>Cuisine : Mur de refend | <u>Identifiant:</u> ZPSO001<br><u>Echantillon:</u><br>MA2112046230/P001, réf. labo.: 22RI006187-001<br>MA2112046230/P002, réf. labo.: 22RI006187-002<br><u>Description:</u> Couche1: Peinture + Couche2: Enduit à base de plâtre lissé ou taloché<br><u>Composant de la construction:</u> 3 - Parois verticales intérieures - Revêtements de murs, poteaux, cloisons, gaines, coffres + 3 - Parois verticales intérieures - Murs et cloisons maçonnés<br><u>Partie à sonder:</u> Couche1: Peinture + Couche2: Enduit à base de plâtre lissé ou taloché<br><u>Justificatif:</u> Après analyse en laboratoire | <u>Analyse:</u><br>P002<br><u>Partie analysée par le laboratoire:</u><br>- Phase 2 Matériau de type peinture (blanc) ; matériau de type maillage de fibres et liant (blanc) ; matériau de type système d'enduit peinture (rose)<br>Absence d'amiante | |

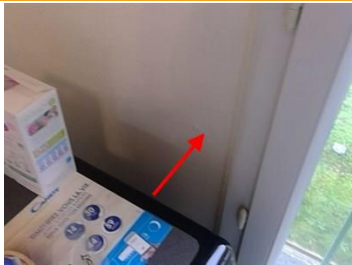
| Cuisine | 5 | Mur donnant sur extérieur | Oui<br>Cuisine : Mur donnant sur extérieur | <p><u>Identifiant:</u> ZPSO002</p> <p><u>Echantillon:</u><br/>MA2112046230/P003, réf. labo.: 22RI006187-003<br/>MA2112046230/P004, réf. labo.: 22RI006187-004</p> <p><u>Description:</u> Peinture + Enduit à base de plâtre</p> <p><u>Composant de la construction:</u> 3 - Parois verticales intérieures - Murs et cloisons maçonnés</p> <p><u>Partie à sonder:</u> Peinture + Enduit à base de plâtre</p> <p><u>Justificatif:</u> Après analyse en laboratoire</p> | <p><u>Analyse:</u><br/>P004</p> <p><u>Partie analysée par le laboratoire:</u><br/>- Phase 2 Matériau de type peinture (blanc) ; matériau de type maillage de fibres et liant (blanc) ; matériau de type système d'enduit peinture (rose) ; matériau dur de type mortier, béton, chape (gris)</p> <p>Absence d'amiante</p> | |

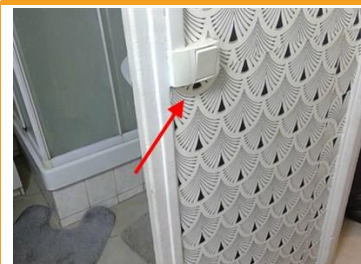
| Localisation | n° de sondage | Zone | Prélèvement effectué / Sondage et extension | Echantillon | Analyse | Photo |
|---|---|---|---|---|---|---|
| Entrée | 1 | Cloison | Oui<br>Entrée : Cloison | <u>Identifiant:</u> ZPSO004<br><u>Echantillon:</u><br>MA2112046230/P005, réf. labo.: 22RI006187-005<br>MA2112046230/P006, réf. labo.: 22RI006187-006<br><u>Description:</u> Peinture + Enduit à base de plâtre<br><u>Composant de la construction:</u> 3 - Parois verticales intérieures - Murs et cloisons maçonnés<br><u>Partie à sonder:</u> Peinture + Enduit à base de plâtre<br><u>Justificatif:</u> Après analyse en laboratoire | <u>Analyse:</u><br>P005<br><u>Partie analysée par le laboratoire:</u><br>- Phase 2 Matériau de type peinture (blanc) ; matériau de type maillage de fibres et liant (blanc) ; matériau de type peinture (jaune) ; matériau semi-dur (gris) ; matériau semi-dur de type enduit (blanc) ; matériau dur de type mortier, béton, chape (gris)<br>Absence d'amiante | |

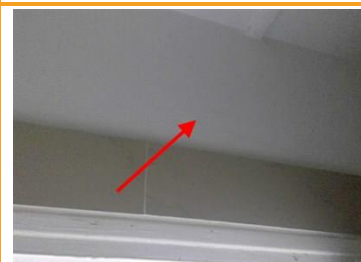
| Localisation | n° de sondage | Zone | Prélèvement effectué / Sondage et extension | Echantillon | Analyse | Photo |
|---|---|---|---|---|---|---|
| Salle de bains | 3 | Cloison | Oui<br>Salle de bains : Cloison | <u>Identifiant:</u> ZPSO004<br><u>Echantillon:</u><br>MA2112046230/P005, réf. labo.: 22RI006187-005<br>MA2112046230/P006, réf. labo.: 22RI006187-006<br><u>Description:</u> Peinture + Enduit à base de plâtre<br><u>Composant de la construction:</u> 3 - Parois verticales intérieures - Murs et cloisons maçonnés<br><u>Partie à sonder:</u> Peinture + Enduit à base de plâtre<br><u>Justificatif:</u> Après analyse en laboratoire | <u>Analyse:</u><br>P006<br><u>Partie analysée par le laboratoire:</u><br>- Phase 2 Matériau de type peinture (blanc) ; matériau souple fibreux de type papier, carton (blanc) ; matériau de type système d'enduit peinture (blanc) ; matériau dur de type mortier, béton, chape (gris) en traces<br>Absence d'amiante | |

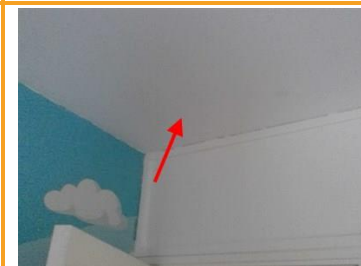
| Chambre 1 | 7 | Plafond | Oui<br>Chambre 1 : Plafond | <u>Identifiant:</u> ZPSO006<br><u>Echantillon:</u><br>MA2112046230/P009, réf. labo.: 22RI006187-007<br>MA2112046230/P010, réf. labo.: 22RI006187-008<br><u>Description:</u> Peinture + Enduit à base de plâtre<br><u>Composant de la construction:</u> 4 - Plafonds et faux plafonds - Plafonds<br><u>Partie à sonder:</u> Peinture + Enduit à base de plâtre<br><u>Justificatif:</u> Après analyse en laboratoire | <u>Analyse:</u><br>P009<br><u>Partie analysée par le laboratoire:</u><br>- Matériau de type peinture (blanc) ; matériau de type peinture (jaune) ; matériau semi-dur (gris) ; matériau semi-dur de type enduit (blanc) ; matériau semi-dur de type ciment (beige) :<br>Absence d'amiante | |

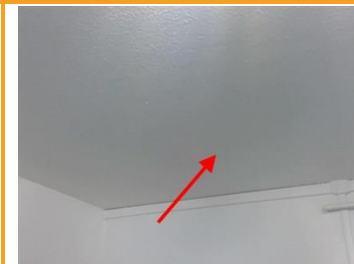
| Cuisine | 10 | Plafond | Oui<br>Cuisine : Plafond | <u>Identifiant:</u> ZPSO006<br><u>Echantillon:</u><br>MA2112046230/P009, réf. labo.: 22RI006187-007<br>MA2112046230/P010, réf. labo.: 22RI006187-008<br><u>Description:</u> Peinture + Enduit à base de plâtre<br><u>Composant de la construction:</u> 4 - Plafonds et faux plafonds - Plafonds<br><u>Partie à sonder:</u> Peinture + Enduit à base de plâtre<br><u>Justificatif:</u> Après analyse en laboratoire | <u>Analyse:</u><br>P010<br><u>Partie analysée par le laboratoire:</u><br>- Matériau de type système d'enduit peinture (blanc) ; matériau semi-dur de type ciment (beige) en traces : Absence d'amiante | |
