Rapport de Repérage des matériaux et produits contenant de l'amiante avant réalisation de travaux dans un immeuble bâti

Numéro de dossier : MA2112046272
Date d'intervention : 25/01/2022

25LBD0102
15 Square de l'Abbaye (BAT A)
Bat. 15; Etage 1; Porte 102 (25LBD0102)
77190 Dammarie-les-Lys

Lot numéro 25LBD0102

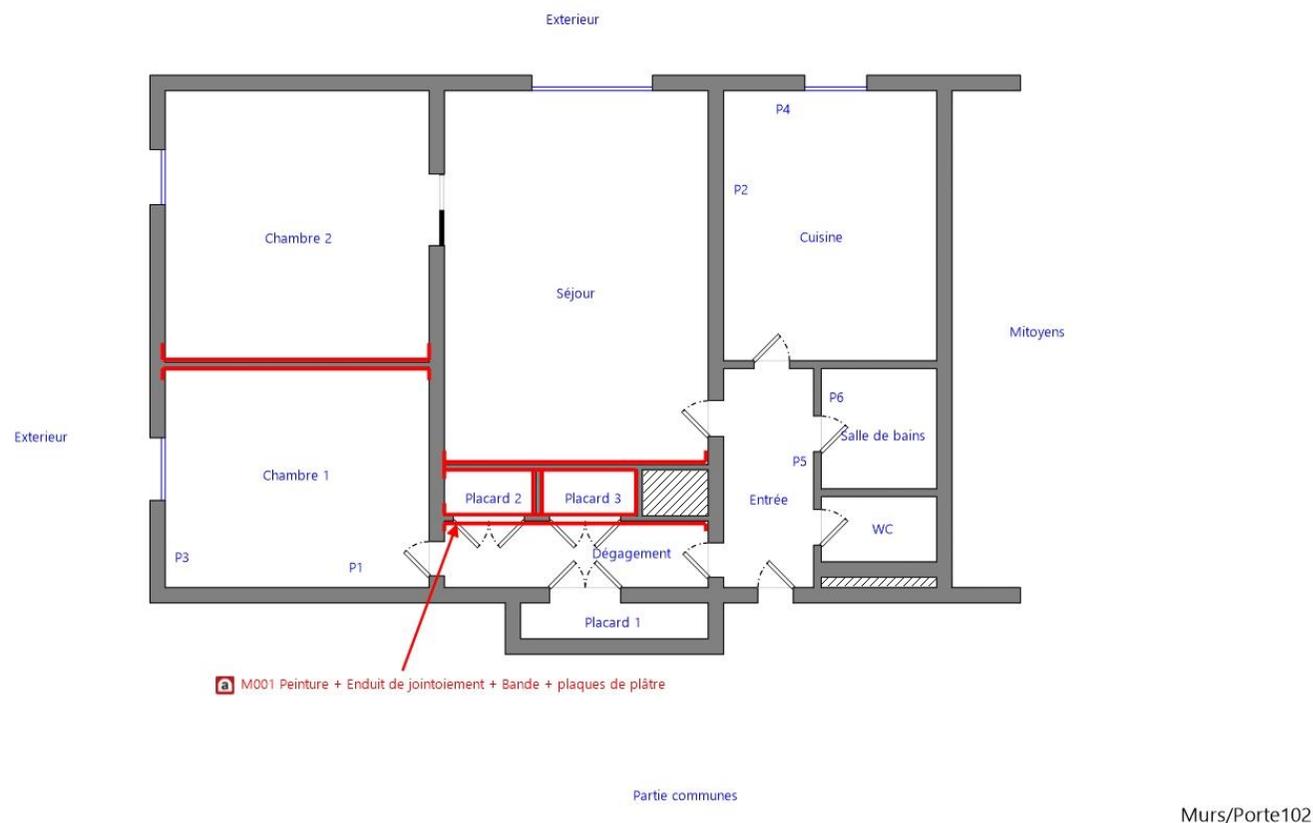
ZPSO	Niveau	Localisation	Zone	Description du prélèvement réalisé	Surface indicative
M001	1ème étage/Porte102	Dégagement; Placard 2; Placard 3; Chambre 1; Chambre 2; Séjour	Cloisons avec liaisons sur murs et plafonds	- Sur anciennes analyses	52M2

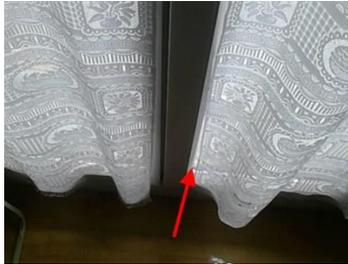
ZPSO007 : Joint de mastic de vitrage

Localisation	n° de sondage	Zone	Prélèvement effectué / Sondage et extension	Echantillon	Analyse	Photo
Chambre 1	1	Fenêtres	Oui Chambre 1 : Fenêtres	<u>Identifiant:</u> ZPSO007 <u>Echantillon:</u> MA2112046272/P011, réf. labo.: 22RI006192-009 MA2112046272/P012, réf. labo.: 22RI006192-010 <u>Description:</u> Joint de mastic de vitrage <u>Composant de la construction:</u> 2 - Parois verticales extérieures et Façades - Menuiseries extérieures <u>Partie à sonder:</u> Joint de mastic de vitrage <u>Justificatif:</u> Après analyse en laboratoire	<u>Analyse:</u> P011 <u>Partie analysée par le laboratoire:</u> - Matériau (pulvérulent) (beige) ; matériau souple de type joint (gris) : Absence d'amiante

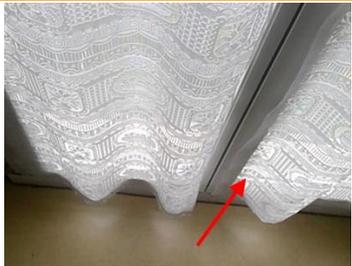
Séjour	3	Fenêtres	Sondage et extension de la ZPSO du ou des prélèvement(s) : P011, P012	<p><u>Identifiant:</u> ZPSO007</p> <p><u>Echantillon:</u> MA2112046272/P011, réf. labo.: 22RI006192-009 MA2112046272/P012, réf. labo.: 22RI006192-010</p> <p><u>Description:</u> Joint de mastic de vitrage</p> <p><u>Composant de la construction:</u> 2 - Parois verticales extérieures et Façades - Menuiseries extérieures</p> <p><u>Partie à sonder:</u> Joint de mastic de vitrage</p> <p><u>Justificatif:</u> Après analyse en laboratoire</p>	<p><u>Analyse:</u> P011, P012</p>	Idem photo : P011; P012
Cuisine	4	Fenêtres	Oui Cuisine : Fenêtres	<p><u>Identifiant:</u> ZPSO007</p> <p><u>Echantillon:</u> MA2112046272/P011, réf. labo.: 22RI006192-009 MA2112046272/P012, réf. labo.: 22RI006192-010</p> <p><u>Description:</u> Joint de mastic de vitrage</p> <p><u>Composant de la construction:</u> 2 - Parois verticales extérieures et Façades - Menuiseries extérieures</p> <p><u>Partie à sonder:</u> Joint de mastic de vitrage</p> <p><u>Justificatif:</u> Après analyse en laboratoire</p>	<p><u>Analyse:</u> P012</p> <p><u>Partie analysée par le laboratoire:</u> - Matériau souple de type joint (gris) : Absence d'amiante</p>

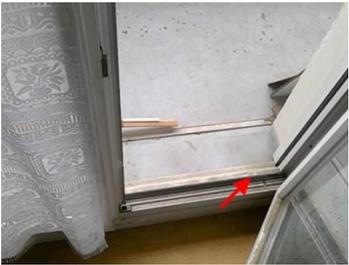
ZPSO008 : Joint de friction

Localisation	n° de sondage	Zone	Prélèvement effectué / Sondage et extension	Echantillon	Analyse	Photo
Chambre 1	1	Fenêtres	Oui Chambre 1 : Fenêtres	<u>Identifiant:</u> ZPSO008 <u>Echantillon:</u> MA2112046272/P013, réf. labo.: 22RI006192-011 MA2112046272/P014, réf. labo.: 22RI006192-012 <u>Description:</u> Joint de friction <u>Composant de la construction:</u> 2 - Parois verticales extérieures et Façades - Menuiseries extérieures <u>Partie à sonder:</u> Garniture de friction sur fenêtres <u>Justificatif:</u> Après analyse en laboratoire	<u>Analyse:</u> P013 <u>Partie analysée par le laboratoire:</u> - Matériau souple de type joint (gris) : Absence d'amiante

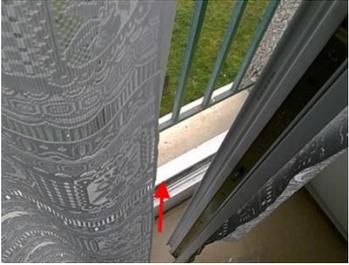
Séjour	3	Fenêtres	Sondage et extension de la ZPSO du ou des prélèvement(s) : P013, P014	<u>Identifiant:</u> ZPSO008 <u>Echantillon:</u> MA2112046272/P013, réf. labo.: 22RI006192-011 MA2112046272/P014, réf. labo.: 22RI006192-012 <u>Description:</u> Joint de friction <u>Composant de la construction:</u> 2 - Parois verticales extérieures et Façades - Menuiseries extérieures <u>Partie à sonder:</u> Garniture de friction sur fenêtres <u>Justificatif:</u> Après analyse en laboratoire	<u>Analyse:</u> P013, P014	Idem photo : P013; P014
Cuisine	4	Fenêtres	Oui Cuisine : Fenêtres	<u>Identifiant:</u> ZPSO008 <u>Echantillon:</u> MA2112046272/P013, réf. labo.: 22RI006192-011 MA2112046272/P014, réf. labo.: 22RI006192-012 <u>Description:</u> Joint de friction <u>Composant de la construction:</u> 2 - Parois verticales extérieures et Façades - Menuiseries extérieures <u>Partie à sonder:</u> Garniture de friction sur fenêtres <u>Justificatif:</u> Après analyse en laboratoire	<u>Analyse:</u> P014 <u>Partie analysée par le laboratoire:</u> - Matériau souple de type joint (gris) : Absence d'amiante

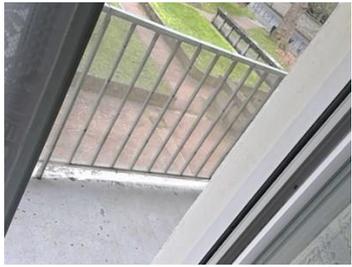
ZPSO009 : Joint d'étanchéité entre menuiserie et structure

Localisation	n° de sondage	Zone	Prélèvement effectué / Sondage et extension	Echantillon	Analyse	Photo
Chambre 1	1	Fenêtres	Oui Chambre 1 : Fenêtres	<p><u>Identifiant:</u> ZPSO009</p> <p><u>Echantillon:</u> MA2112046272/P015, réf. labo.: 22RI006192-013 MA2112046272/P016, réf. labo.: 22RI006192-014</p> <p><u>Description:</u> Joint d'étanchéité entre menuiserie et structure</p> <p><u>Composant de la construction:</u> 2 - Parois verticales extérieures et Façades - Menuiseries extérieures</p> <p><u>Partie à sonder:</u> Joint d'étanchéité entre menuiserie et structure</p> <p><u>Justificatif:</u> Après analyse en laboratoire</p>	<p><u>Analyse:</u> P015</p> <p><u>Partie analysée par le laboratoire:</u> - Matériau (pulvérulent) (noir) ; matériau souple de type joint (blanc) : Absence d'amiante</p>

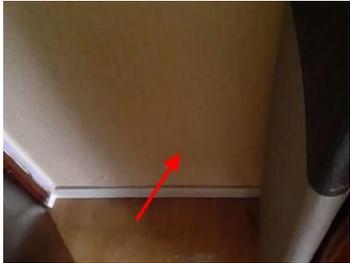
Chambre 1	6	Mur de refend	Oui Chambre 1 : Mur de refend	<p><u>Identifiant:</u> ZPSO001 <u>Echantillon:</u> MA2112046272/P001, réf. labo.: 22RI006192-001 MA2112046272/P002, réf. labo.: 22RI006192-002 <u>Description:</u> Couche1: Peinture + Couche2: Enduit à base de plâtre lissé ou taloché <u>Composant de la construction:</u> 3 - Parois verticales intérieures - Revêtements de murs, poteaux, cloisons, gaines, coffres + 3 - Parois verticales intérieures - Murs et cloisons maçonnés <u>Partie à sonder:</u> Couche1: Peinture + Couche2: Enduit à base de plâtre lissé ou taloché <u>Justificatif:</u> Après analyse en laboratoire</p>	<p><u>Analyse:</u> P001 <u>Partie analysée par le laboratoire:</u> - Phase 2 Matériau fibreux de type papier peint (jaune) ; matériau de type peinture (rose) ; matériau semi-dur de type enduit (blanc) ; matériau semi-dur (granulaire) (gris) Absence d'amiante</p>

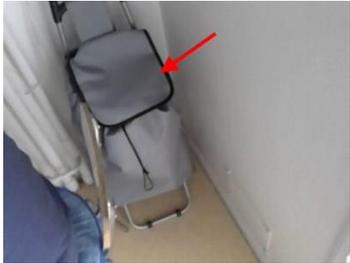
Cuisine	9	Mur de refend	Oui Cuisine : Mur de refend	<p><u>Identifiant:</u> ZPSO001</p> <p><u>Echantillon:</u> MA2112046272/P001, réf. labo.: 22RI006192-001 MA2112046272/P002, réf. labo.: 22RI006192-002</p> <p><u>Description:</u> Couche1: Peinture + Couche2: Enduit à base de plâtre lissé ou taloché</p> <p><u>Composant de la construction:</u> 3 - Parois verticales intérieures - Revêtements de murs, poteaux, cloisons, gaines, coffres + 3 - Parois verticales intérieures - Murs et cloisons maçonnés</p> <p><u>Partie à sonder:</u> Couche1: Peinture + Couche2: Enduit à base de plâtre lissé ou taloché</p> <p><u>Justificatif:</u> Après analyse en laboratoire</p>	<p><u>Analyse:</u> P002</p> <p><u>Partie analysée par le laboratoire:</u> - Phase 2 Matériau de type maillage de fibres et liant (blanc) ; matériau de type peinture (de différentes couleurs) ; matériau semi-dur de type enduit (blanc) ; matériau semi-dur (granulaire) (gris)</p> <p>Absence d'amiante</p>

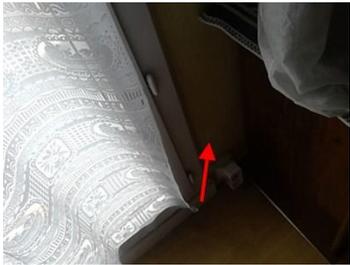
ZPSO002 : Peinture + Enduit à base de plâtre

Localisation	n° de sondage	Zone	Prélèvement effectué / Sondage et extension	Echantillon	Analyse	Photo
Chambre 1	1	Mur donnant sur extérieur	Oui Chambre 1 : Mur donnant sur extérieur	<u>Identifiant:</u> ZPSO002 <u>Echantillon:</u> MA2112046272/P003, réf. labo.: 22RI006192-003 MA2112046272/P004, réf. labo.: 22RI006192-004 <u>Description:</u> Peinture + Enduit à base de plâtre <u>Composant de la construction:</u> 3 - Parois verticales intérieures - Murs et cloisons maçonnés <u>Partie à sonder:</u> Peinture + Enduit à base de plâtre <u>Justificatif:</u> Après analyse en laboratoire	<u>Analyse:</u> P003 <u>Partie analysée par le laboratoire:</u> - Phase 2 Matériau fibreux de type papier peint (jaune) ; matériau de type peinture (rose) ; matériau semi-dur de type enduit (blanc) ; matériau (gris) ; matériau semi-dur de type ciment (gris) Absence d'amiante

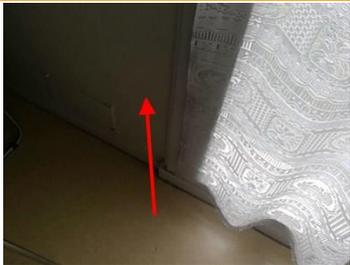
Séjour	3	Mur donnant sur extérieur	Sondage et extension de la ZPSO du ou des prélèvement(s) : P003, P004	<u>Identifiant:</u> ZPSO002 <u>Echantillon:</u> MA2112046272/P003, réf. labo.: 22RI006192-003 MA2112046272/P004, réf. labo.: 22RI006192-004 <u>Description:</u> Peinture + Enduit à base de plâtre <u>Composant de la construction:</u> 3 - Parois verticales intérieures - Murs et cloisons maçonnés <u>Partie à sonder:</u> Peinture + Enduit à base de plâtre <u>Justificatif:</u> Après analyse en laboratoire	<u>Analyse:</u> P003, P004	Idem photo : P003; P004
Cuisine	4	Mur donnant sur extérieur	Oui Cuisine : Mur donnant sur extérieur	<u>Identifiant:</u> ZPSO002 <u>Echantillon:</u> MA2112046272/P003, réf. labo.: 22RI006192-003 MA2112046272/P004, réf. labo.: 22RI006192-004 <u>Description:</u> Peinture + Enduit à base de plâtre <u>Composant de la construction:</u> 3 - Parois verticales intérieures - Murs et cloisons maçonnés <u>Partie à sonder:</u> Peinture + Enduit à base de plâtre <u>Justificatif:</u> Après analyse en laboratoire	<u>Analyse:</u> P004 <u>Partie analysée par le laboratoire:</u> - Phase 2 Matériau de type maillage de fibres et liant (blanc) ; matériau de type peinture (beige) ; matériau semi-dur de type enduit (granulaire) (gris) Absence d'amiante

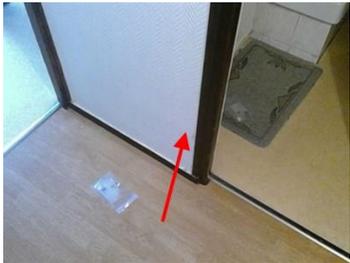
ZPSO004 : Peinture + Enduit à base de plâtre

Localisation	n° de sondage	Zone	Prélèvement effectué / Sondage et extension	Echantillon	Analyse	Photo
Entrée	1	Cloison	Oui Entrée : Cloison	<p><u>Identifiant:</u> ZPSO004 <u>Echantillon:</u> MA2112046272/P005, réf. labo.: 22RI006192-005 MA2112046272/P006, réf. labo.: 22RI006192-006 <u>Description:</u> Peinture + Enduit à base de plâtre <u>Composant de la construction:</u> 3 - Parois verticales intérieures - Murs et cloisons maçonnés <u>Partie à sonder:</u> Peinture + Enduit à base de plâtre <u>Justificatif:</u> Après analyse en laboratoire</p>	<p><u>Analyse:</u> P005 <u>Partie analysée par le laboratoire:</u> - Phase 2 Matériau de type maillage de fibres et liant (gris) ; matériau de type peinture (orange) ; matériau semi-dur de type enduit (blanc) ; matériau semi-dur (granulaire) (gris) Absence d'amiante</p>

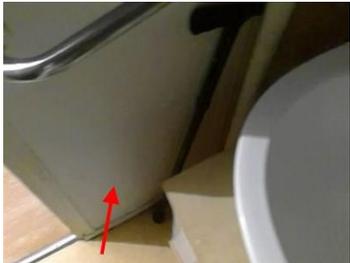
Salle de bains	3	Cloison	Oui Salle de bains : Cloison	<p><u>Identifiant:</u> ZPSO004 <u>Echantillon:</u> MA2112046272/P005, réf. labo.: 22RI006192-005 MA2112046272/P006, réf. labo.: 22RI006192-006 <u>Description:</u> Peinture + Enduit à base de plâtre <u>Composant de la construction:</u> 3 - Parois verticales intérieures - Murs et cloisons maçonnés <u>Partie à sonder:</u> Peinture + Enduit à base de plâtre <u>Justificatif:</u> Après analyse en laboratoire</p>	<p><u>Analyse:</u> P006 <u>Partie analysée par le laboratoire:</u> - Phase 2 Matériau de type maillage de fibres et liant (blanc) ; matériau de type peinture (de différentes couleurs) ; matériau semi-dur de type enduit (blanc) Absence d'amiante</p>
