Rapport de repérage des matériaux et produits contenant de l'amiante avant réalisation de travaux dans un immeuble bâti

Numéro de dossier : MA2112046270
Date d'édition: 28/04/2022

25LBD0201
 15 Square de l'Abbaye (BAT A)
 (25LBD0201)
 77190 Dammarie-les-Lys

Diagnostic murs, plafonds et fenêtres du logement

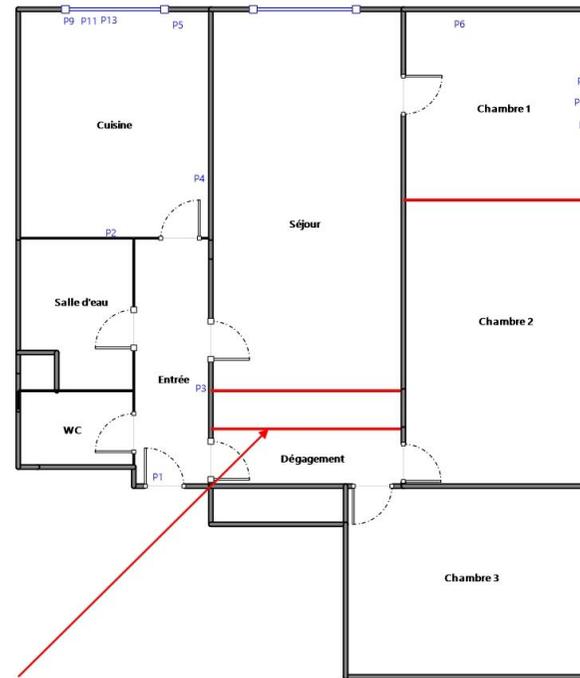
ZPSO	Niveau	Localisation	Zone	Description du prélèvement réalisé	Surface indicative
ZPSO001	2ème étage	Séjour; Chambre 1; Dégagement; Chambre 2	-	-	43m2

ZP50001 Couche1: Peinture décorative (pailletées, gouttelettes, ...) + Couche2: Enduit de jointoiment des plaques de plâtre EP

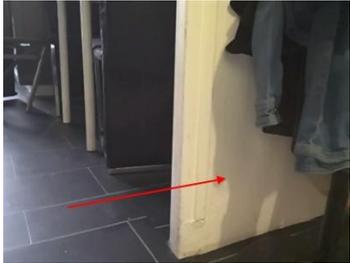
Localisation	n° de sondage	Zone	Prélèvement effectué / Sondage et extension	Echantillon	Analyse	Photo
Entrée	1	Cloison	Oui 2ème étage - Entrée : Cloison	<p><u>Identifiant:</u> ZPSO002</p> <p><u>Echantillon:</u> MA2112046270/P001, réf. labo.: 22RI015505-001 MA2112046270/P002, réf. labo.: 22RI015505-002</p> <p><u>Description:</u> Couche1: Peinture décorative (pailletées, gouttelettes, ...) + Couche2: Enduit à base de plâtre lissé ou taloché</p> <p><u>Composant de la construction:</u> 3 - Parois verticales intérieures - Revêtements de murs, poteaux, cloisons, gaines, coffres + 3 - Parois verticales intérieures - Murs et cloisons maçonnés</p> <p><u>Partie à sonder:</u> Couche1: Peinture décorative (pailletées, gouttelettes, ...) + Couche2: Enduit à base de plâtre lissé ou taloché</p> <p><u>Justificatif:</u> Après analyse en laboratoire</p>	<p><u>Analyse:</u> P001</p> <p><u>Partie analysée par le laboratoire:</u> - Matériau de type peinture (blanc) ; matériau semi-dur de type enduit (blanc) : Absence d'amiante</p>

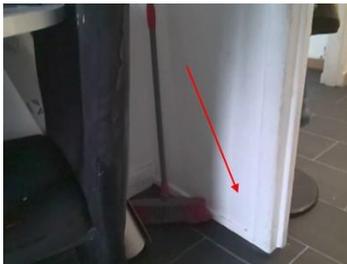
Salle d'eau	3	Cloison	Sondage et extension de la ZPSO du ou des prélèvement(s) : P001, P002	<p><u>Identifiant:</u> ZPSO002</p> <p><u>Echantillon:</u> MA2112046270/P001, réf. labo.: 22RI015505-001 MA2112046270/P002, réf. labo.: 22RI015505-002</p> <p><u>Description:</u> Couche1: Peinture décorative (paillétées, gouttelettes, ...) + Couche2: Enduit à base de plâtre lissé ou taloché</p> <p><u>Composant de la construction:</u> 3 - Parois verticales intérieures - Revêtements de murs, poteaux, cloisons, gaines, coffres + 3 - Parois verticales intérieures - Murs et cloisons maçonnés</p> <p><u>Partie à sonder:</u> Couche1: Peinture décorative (paillétées, gouttelettes, ...) + Couche2: Enduit à base de plâtre lissé ou taloché</p> <p><u>Justificatif:</u> Après analyse en laboratoire</p>	<p><u>Analyse:</u> P001, P002</p>	Idem photo : P001; P002
Cuisine	4	Cloison	Oui 2ème étage - Cuisine : Cloison	<p><u>Identifiant:</u> ZPSO002</p> <p><u>Echantillon:</u> MA2112046270/P001, réf. labo.: 22RI015505-001 MA2112046270/P002, réf. labo.: 22RI015505-002</p> <p><u>Description:</u> Couche1: Peinture décorative (paillétées, gouttelettes, ...) + Couche2: Enduit à base de plâtre lissé ou taloché</p> <p><u>Composant de la construction:</u> 3 - Parois verticales intérieures - Revêtements de murs, poteaux, cloisons, gaines, coffres + 3 - Parois verticales intérieures - Murs et cloisons maçonnés</p> <p><u>Partie à sonder:</u> Couche1: Peinture décorative (paillétées, gouttelettes, ...) + Couche2: Enduit à base de plâtre lissé ou taloché</p> <p><u>Justificatif:</u> Après analyse en laboratoire</p>	<p><u>Analyse:</u> P002</p> <p><u>Partie analysée par le laboratoire:</u> - Phase 2 Matériau de type peinture (de différentes couleurs) ; matériau de type maillage de fibres et liant (blanc) Absence d'amiante</p>

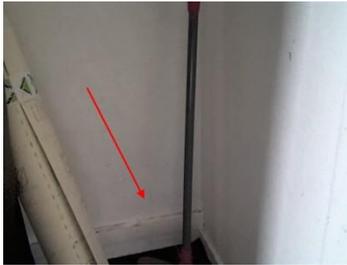
Salle d'eau	3	Mur de refend	Sondage et extension de la ZPSO du ou des prélèvement(s) : P003, P004	<p><u>Identifiant:</u> ZPSO003 <u>Echantillon:</u> MA2112046270/P003, réf. labo.: 22RI015505-003 MA2112046270/P004, réf. labo.: 22RI015505-004 <u>Description:</u> Couche1: Peinture décorative (pailletées, gouttelettes, ...) + Couche2: Enduit à base de plâtre lissé ou taloché <u>Composant de la construction:</u> 3 - Pariois verticales intérieures - Revêtements de murs, poteaux, cloisons, gaines, coffres + 3 - Pariois verticales intérieures - Murs et cloisons maçonnés <u>Partie à sonder:</u> Couche1: Peinture décorative (pailletées, gouttelettes, ...) + Couche2: Enduit à base de plâtre lissé ou taloché <u>Justificatif:</u> Après analyse en laboratoire</p>	<p><u>Analyse:</u> P003, P004</p>	Idem photo : P003; P004
Cuisine	4	Mur de refend	Oui 2ème étage - Cuisine : Mur de refend	<p><u>Identifiant:</u> ZPSO003 <u>Echantillon:</u> MA2112046270/P003, réf. labo.: 22RI015505-003 MA2112046270/P004, réf. labo.: 22RI015505-004 <u>Description:</u> Couche1: Peinture décorative (pailletées, gouttelettes, ...) + Couche2: Enduit à base de plâtre lissé ou taloché <u>Composant de la construction:</u> 3 - Pariois verticales intérieures - Revêtements de murs, poteaux, cloisons, gaines, coffres + 3 - Pariois verticales intérieures - Murs et cloisons maçonnés <u>Partie à sonder:</u> Couche1: Peinture décorative (pailletées, gouttelettes, ...) + Couche2: Enduit à base de plâtre lissé ou taloché <u>Justificatif:</u> Après analyse en laboratoire</p>	<p><u>Analyse:</u> P004 <u>Partie analysée par le laboratoire:</u> - Phase 2 Matériau de type peinture (de différentes couleurs) ; matériau de type maillage de fibres et liant (blanc) Absence d'amiante</p>
