# Rapport de Repérage Amiante avant réalisation de travaux dans un immeuble bâti

Numéro de dossier : MA2112046233  
Date d'intervention : 13/01/2022

25LBD0202  
15 Square de l'Abbaye (BAT A)  
(25LBD0202)  
77190 Dammarie-les-Lys  
Bat.15; Etage 2; Porte 202

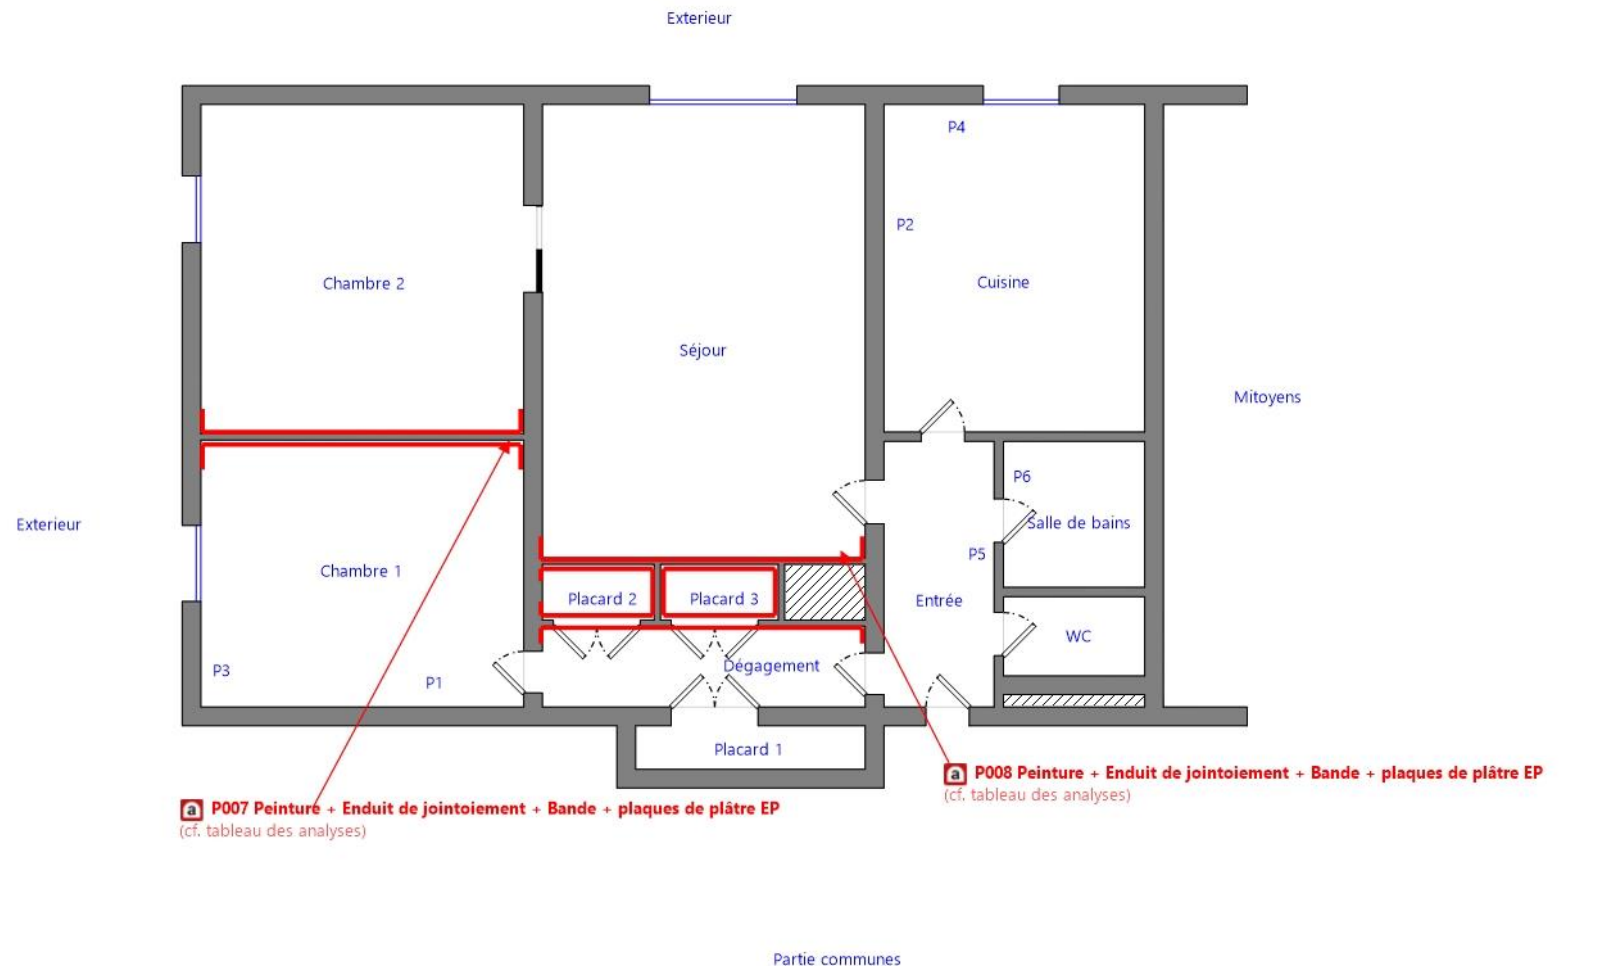
| ZPSO | Niveau | Localisation | Zone | Description du prélèvement réalisé | Surface indicative |
|---|---|---|---|---|---|
| ZPSO005 | 2ème étage/Porte202 | Dégagement; Placard 2; Placard 3; Chambre 1; Chambre 2; Séjour | Cloisons avec liaisons sur murs et plafonds | <p><u>Analyse : P007</u></p> <ul style="list-style-type: none"> <li>- Phase 2 Matériau fibreux de type papier peint (blanc) ; matériau de type système d'enduit peinture (blanc) ; matériau souple fibreux de type papier, carton (blanc) ; matériau semi-dur (beige) ; matériau souple fibreux de type papier, carton (marron) ; matériau semi-dur de type plâtre (blanc) (Présence d'amiante)</li> <li>- Phase 3 Matériau souple fibreux de type papier, carton (blanc) (Absence d'amiante)</li> <li>- Phase 4 Matériau souple fibreux de type papier, carton (marron) (Absence d'amiante)</li> </ul> <p><u>Analyse : P008</u></p> <ul style="list-style-type: none"> <li>- Phase 2 Matériau de type maillage de fibres et liant (blanc) ; matériau de type peinture (beige) ; matériau semi-dur de type enduit (gris) ; matériau de type peinture (jaune) ; matériau semi-dur de type enduit (beige) ; matériau souple fibreux de type papier, carton (blanc) ; matériau semi-dur (blanc) ; matériau souple fibreux de type papier, carton (marron) ; matériau semi-dur de type plâtre (blanc) (Présence d'amiante)</li> <li>- Phase 3 Matériau souple fibreux de type papier, carton (blanc) (Absence d'amiante)</li> <li>- Phase 4 Matériau souple fibreux de type papier, carton (marron) (Absence d'amiante)</li> </ul> | 51.5m2 |
