# Rapport de Repérage Amiante avant réalisation de travaux dans un immeuble bâti

Numéro de dossier : MA2112046277  
Date d'intervention : 13/01/2022

25LBD0204  
15 Square de l'Abbaye (BAT A)  
Bat. 15; Etage 2; Porte 0204  
77190 Dammarie-les-Lys

Lot numéro RAAT25LBD0204

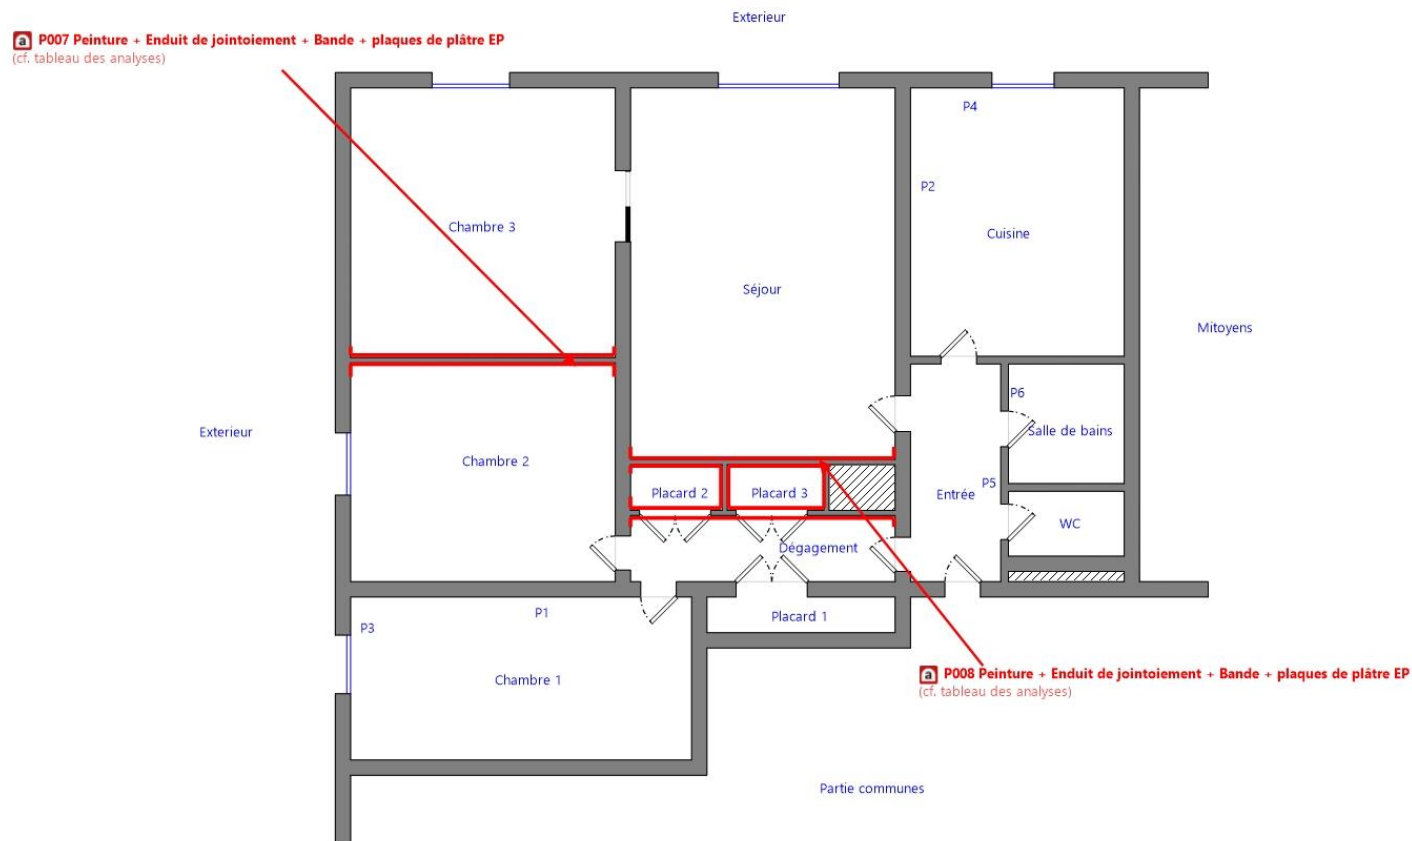
| | <b>Planche de repérage des matériaux et produits amiantés</b> |

| ZPSO | Niveau | Localisation | Zone | Description du prélèvement réalisé | Surface indicative |
|---|---|---|---|---|---|
| ZPSO005 | 2ème étage/Porte204 | Dégagement; Placard 2; Placard 3; Chambre 2; Séjour; Chambre 3 | Cloisons avec liaisons sur murs et plafonds | <p><u>Analyse : P007</u></p> <p>- Phase 2 Matériau de type maillage de fibres et liant (blanc) ; matériau de type système d'enduit peinture (beige) (Présence d'amiante)</p> <p>- Phase 3 Matériau souple fibreux de type papier, carton (beige) (Absence d'amiante)</p> <p>- Phase 5 Matériau semi-dur de type enduit (beige) ; matériau semi-dur de type plaque (plâtreux) (marron) (Présence d'amiante)</p> <p><u>Analyse : P008</u></p> <p>- Phase 1 Matériau (transparent) ; matériau de type système d'enduit peinture (beige) (Présence d'amiante)</p> <p>- Phase 2 Matériau souple fibreux de type papier, carton (beige) (Absence d'amiante)</p> <p>- Phase 3 Matériau semi-dur de type enduit (beige) ; matériau semi-dur de type plaque (plâtreux) (marron) (Présence d'amiante)</p> | 51,46m2 |

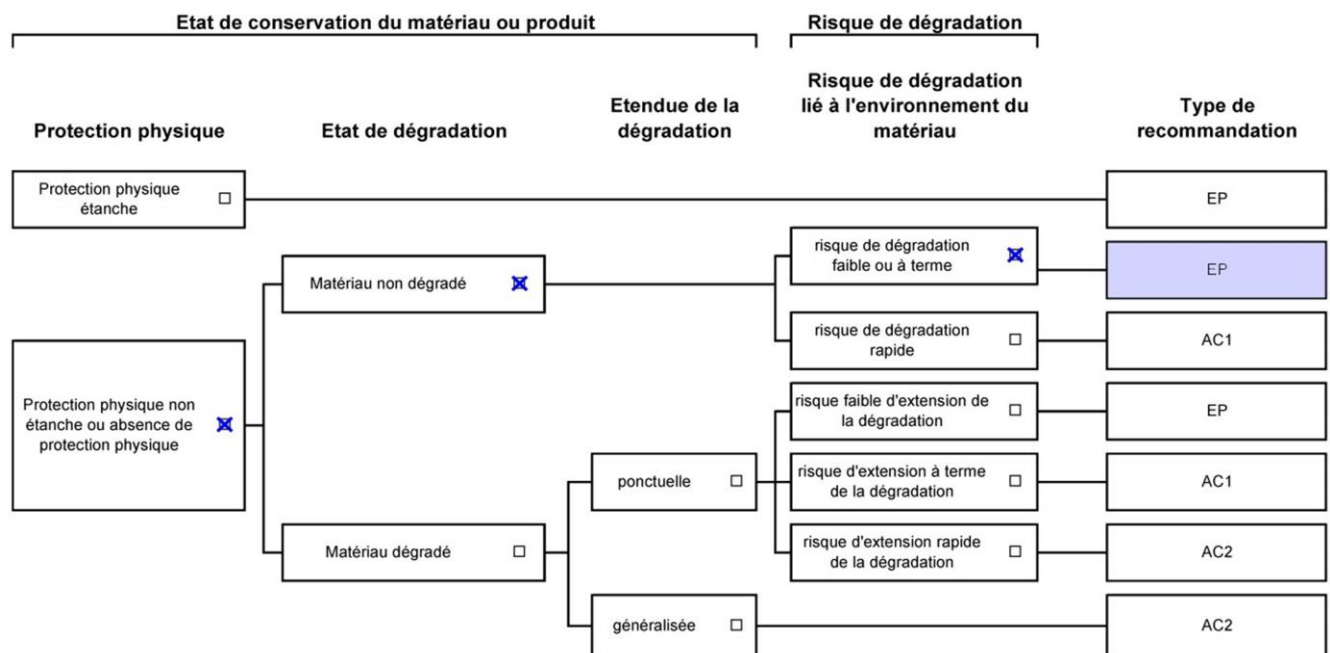
Matériau : Peinture + Enduit de jointoiement + Bande + plaques de plâtre

Résultat EP (Z-III-RF)
