# Rapport de Repérage Amiante avant réalisation de travaux dans un immeuble bâti

Numéro de dossier : MA2112046281  
Date d'intervention : 12/01/2022

25LBD0302  
15 Square de l'Abbaye (BAT A)  
77190 Dammarie-les-Lys  
Bat. 15; Etage 3; Porte 302

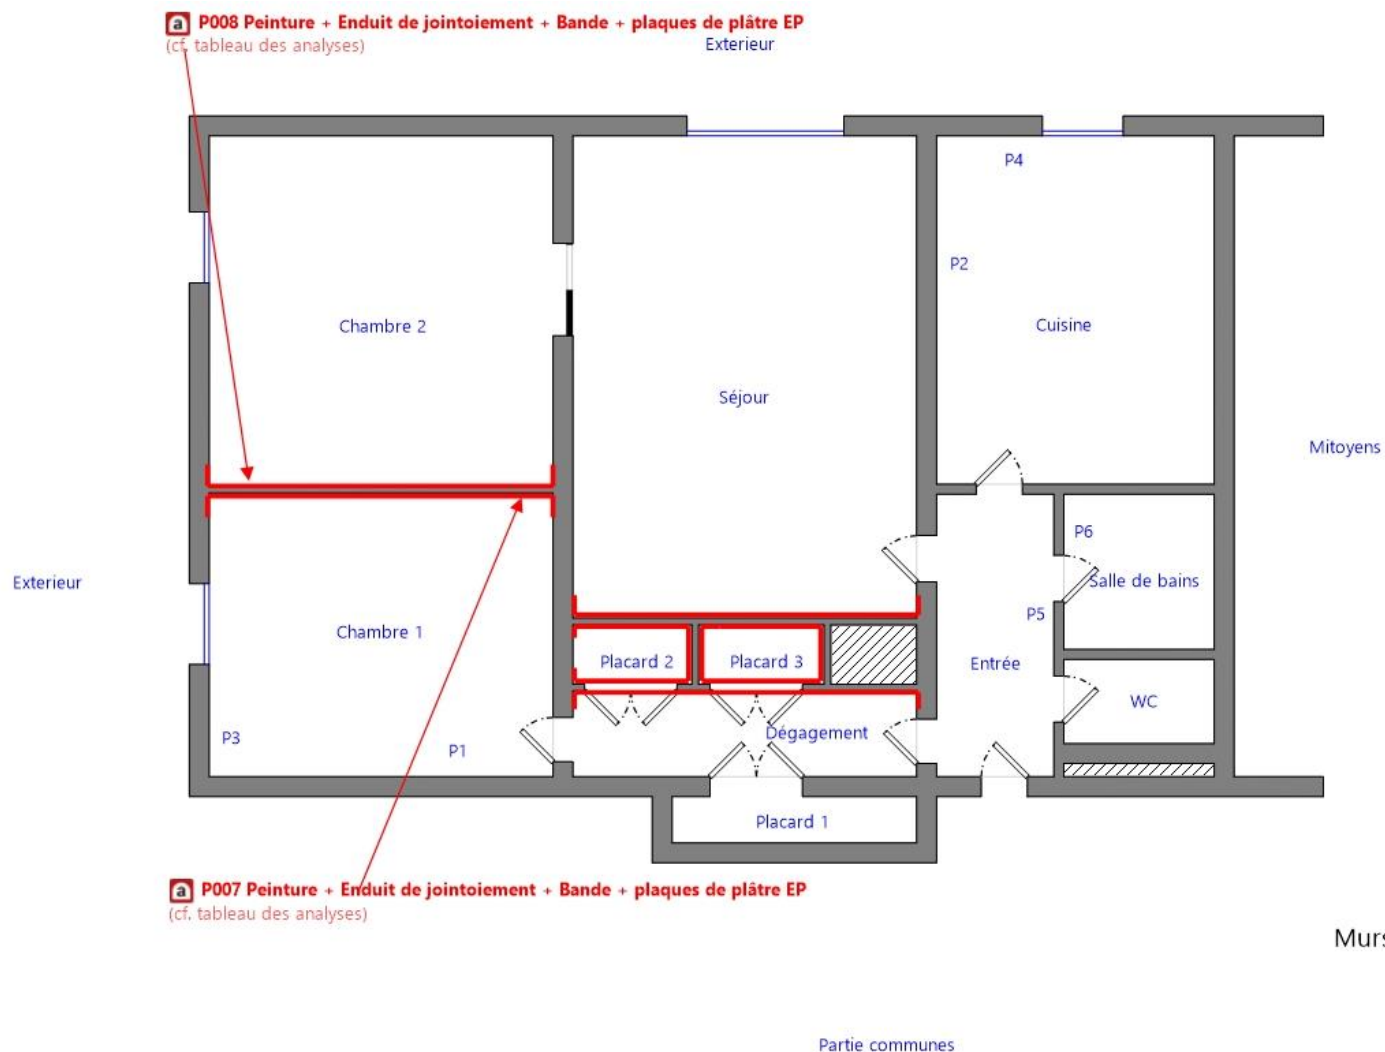
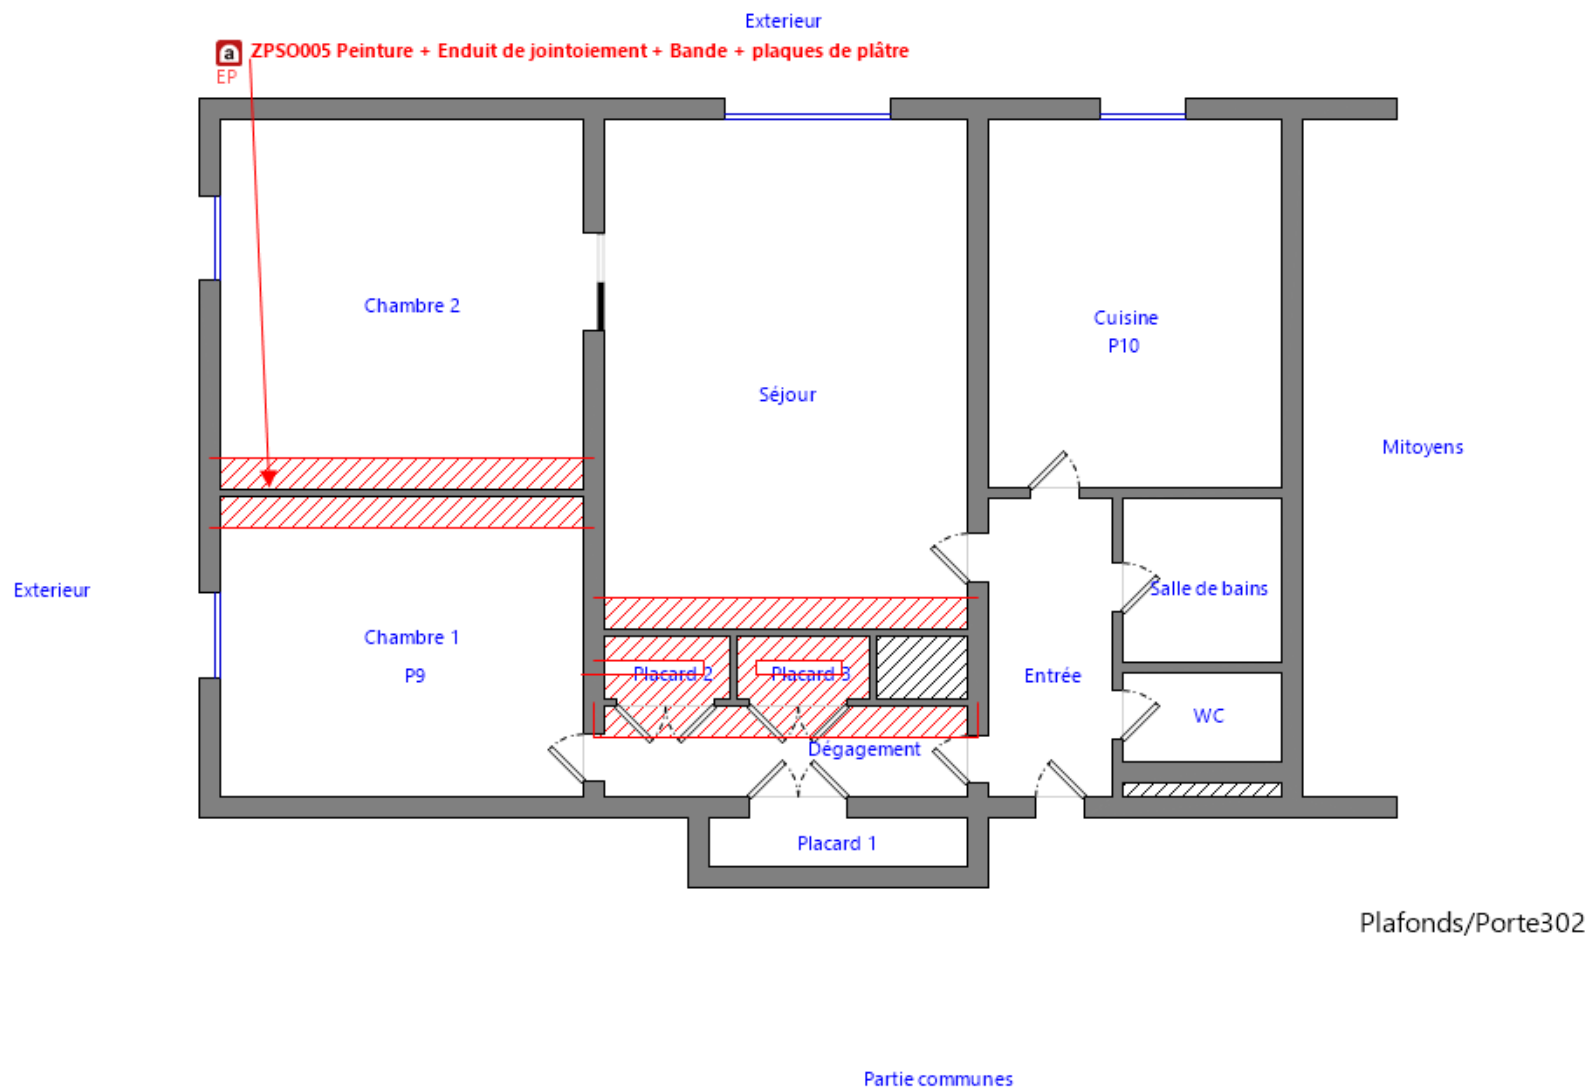
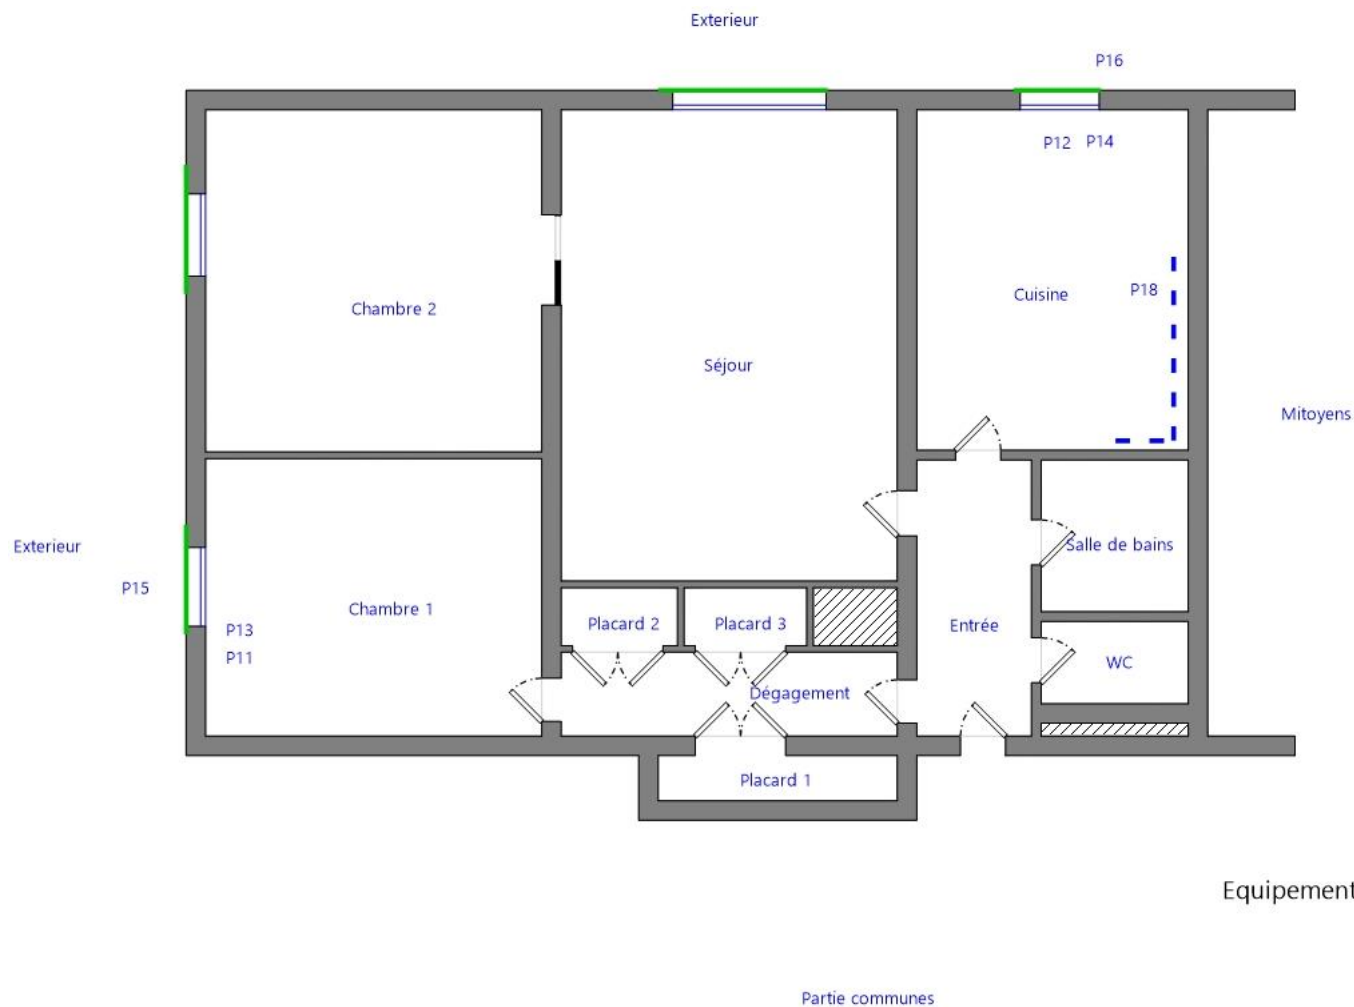
| | <b>Planche de repérage des matériaux et produits amiantés</b> |

| ZPSO | Niveau | Localisation | Zone | Description du prélèvement réalisé | Surface indicative |
|---|---|---|---|---|---|
| ZPSO005 | 3ème étage/Porte302 | Dégagement; Placard 2; Placard 3; Chambre 1; Chambre 2; Séjour | Cloisons avec liaisons sur murs et plafonds | <p><u>Analyse : P007</u><br/>- Phase 2 Matériau de type maillage de fibres et liant (blanc) ; matériau semi-dur de type enduit (beige) ; matériau de type peinture (gris) ; matériau souple fibreux de type papier, carton (marron) ; matériau semi-dur de type plâtre (blanc) (Présence d'amiante)</p> <p><u>Analyse : P008</u><br/>- Phase 2 Matériau fibreux de type papier peint (jaune) ; matériau de type peinture (beige) ; matériau semi-dur de type enduit (gris) ; matériau semi-dur de type enduit (jaune) ; matériau souple fibreux de type papier, carton (marron) ; matériau semi-dur de type plâtre (blanc) (Présence d'amiante)</p> | 51.5m2 |
