# Rapport de Repérage Amiante avant réalisation de travaux dans un immeuble bâti

Numéro de dossier : MA2112046238  
Date d'intervention : 13/01/2022

25LBD0304  
15 Square de l'Abbaye (BAT A)  
Bat. 15; Etage 3; Porte 304  
(RAAT25LBD0304)  
77190 Dammarie-les-Lys

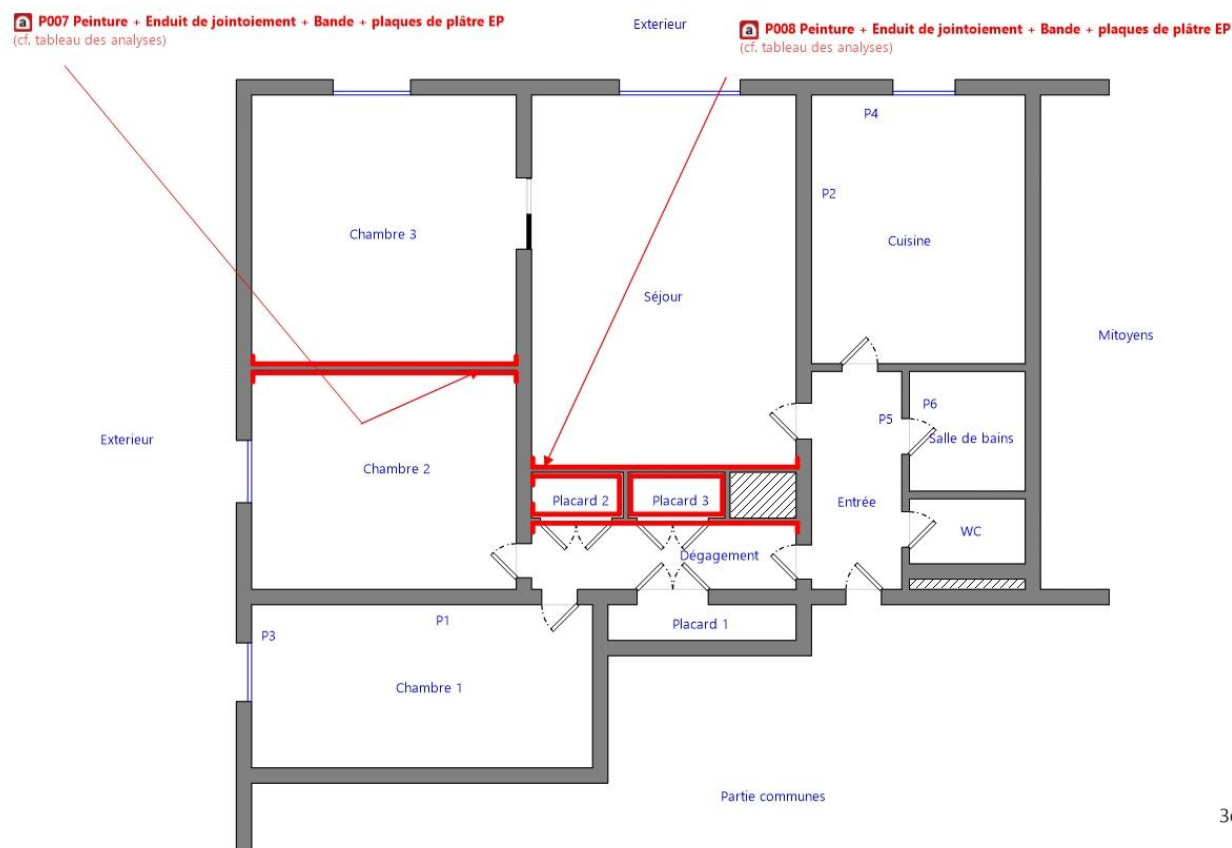
3ème Etage Mur/Porte304

| ZPSO | Niveau | Localisation | Zone | Description du prélèvement réalisé | Surface indicative |
|---|---|---|---|---|---|
| ZPSO005 | 3ème étage/Porte304 | Dégagement; Placard 1; Placard 2; Placard 3; Chambre 2; Séjour; Chambre 3 | Cloisons avec liaisons sur murs et plafonds | Analyse : P007<br>- Phase 1 Matériau de type système d'enduit peinture (beige) (Présence d'amiante)<br>- Phase 2 Matériau souple fibreux de type papier, carton (beige) (Absence d'amiante)<br>- Phase 3 Matériau semi-dur de type enduit (beige); matériau semi-dur de type plaque (plâtreux) (marron) (Présence d'amiante)<br>Analyse : P008<br>- Phase 2 Matériau fibreux de type papier peint (orange); matériau fibreux de type papier peint (beige) + (marron); matériau de type peinture (gris); matériau semi-dur de type enduit (beige) (Présence d'amiante)<br>- Phase 3 Matériau souple fibreux de type papier, carton (beige) (Absence d'amiante)<br>- Phase 5 Matériau semi-dur de type enduit (beige); matériau semi-dur de type enduit (blanc); matériau semi-dur de type plaque (plâtreux) (marron) (Présence d'amiante) | 44m2 |

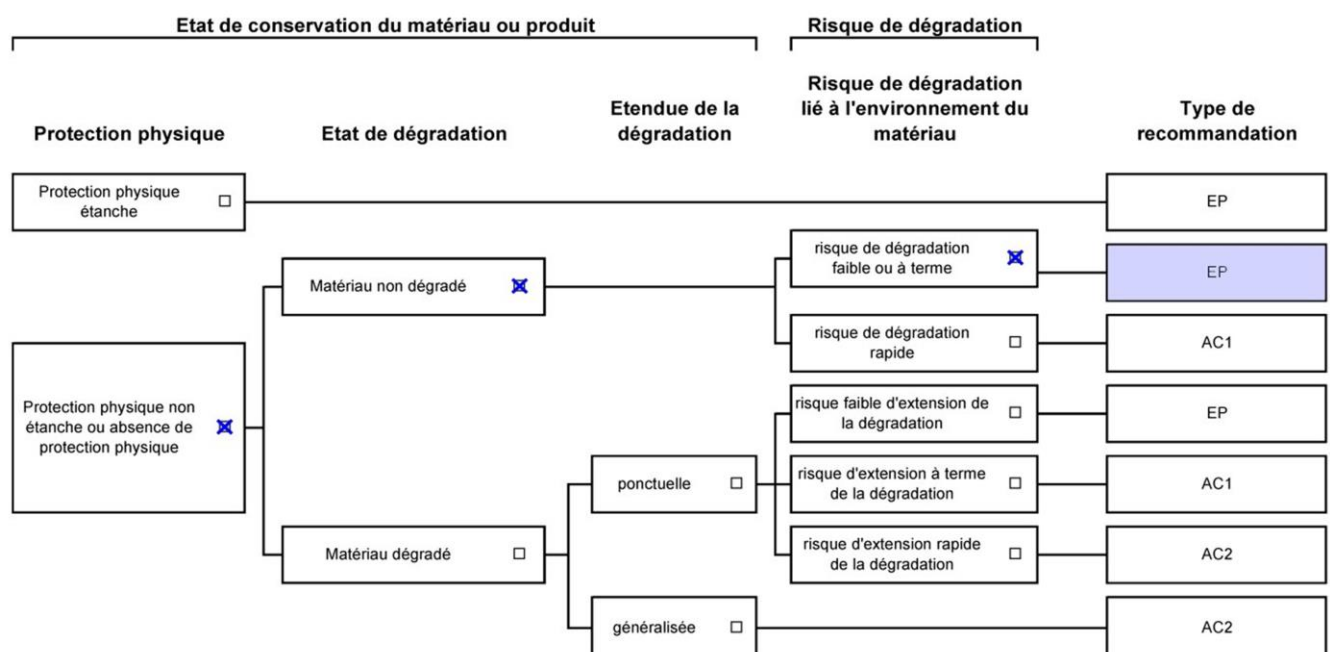
Matériau : Peinture + Enduit de jointoiement + Bande + plaques de plâtre

Résultat EP (Z-III-RF)
