# Rapport de Repérage Amiante avant réalisation de travaux dans un immeuble bâti

Numéro de dossier : MA2112046208  
Date d'intervention : 12/01/2022

25LBD0401  
15 Square de l'Abbaye (BAT A) (25LBD0401)  
77190 Dammarie-les-Lys  
BAT 15 Etage 4 Porte 401  
Lot numéro 25LBD0401

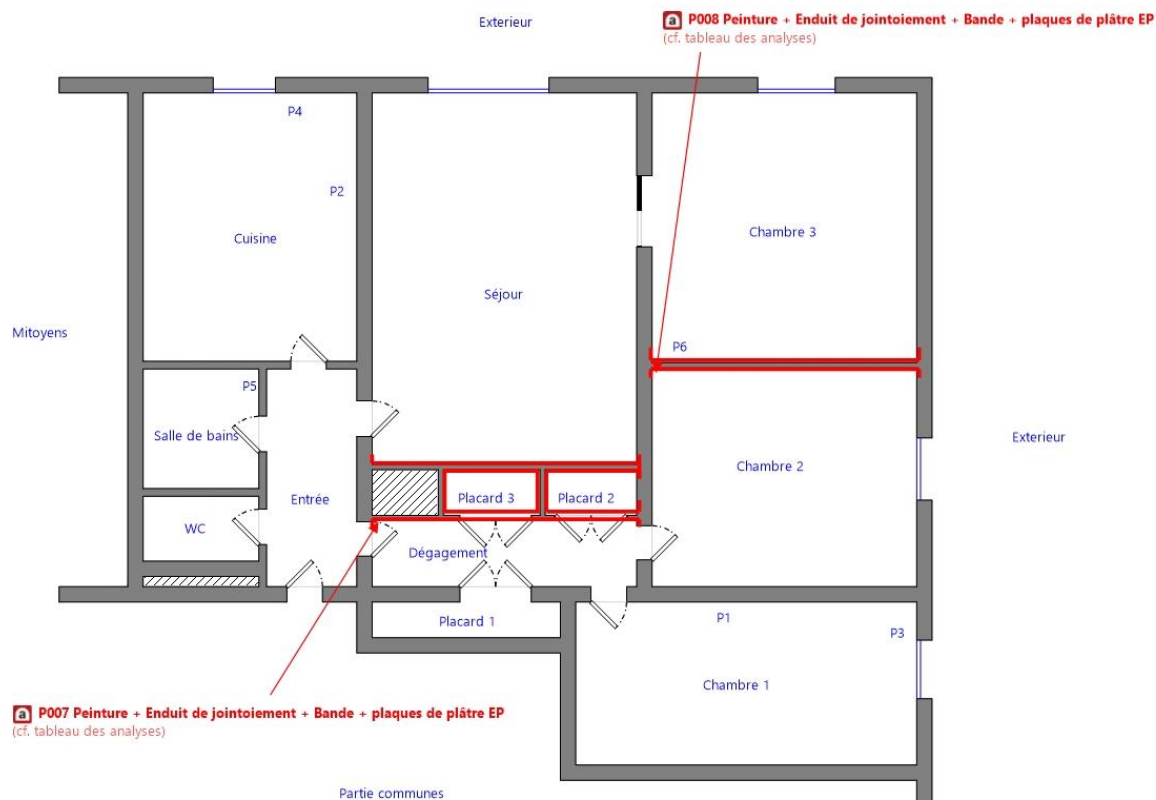
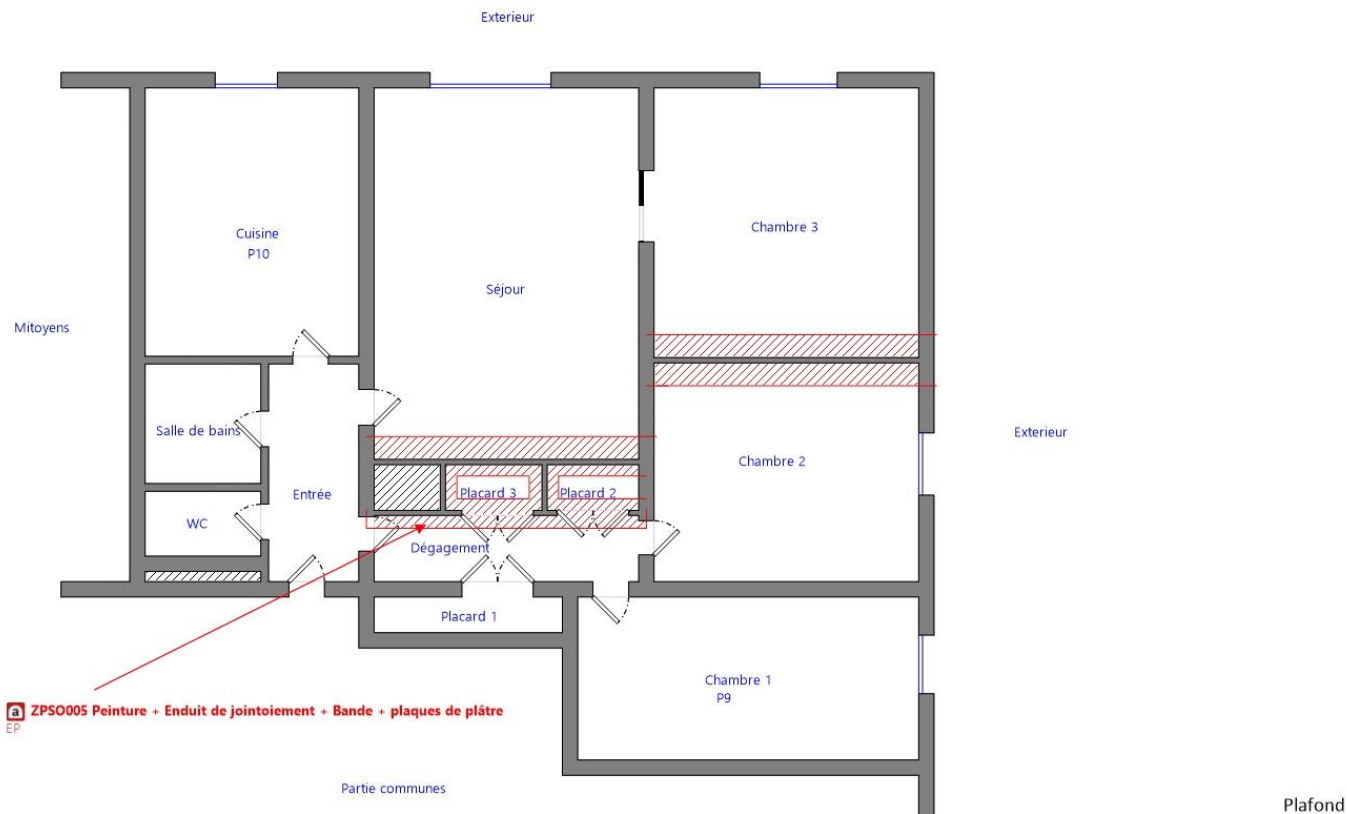
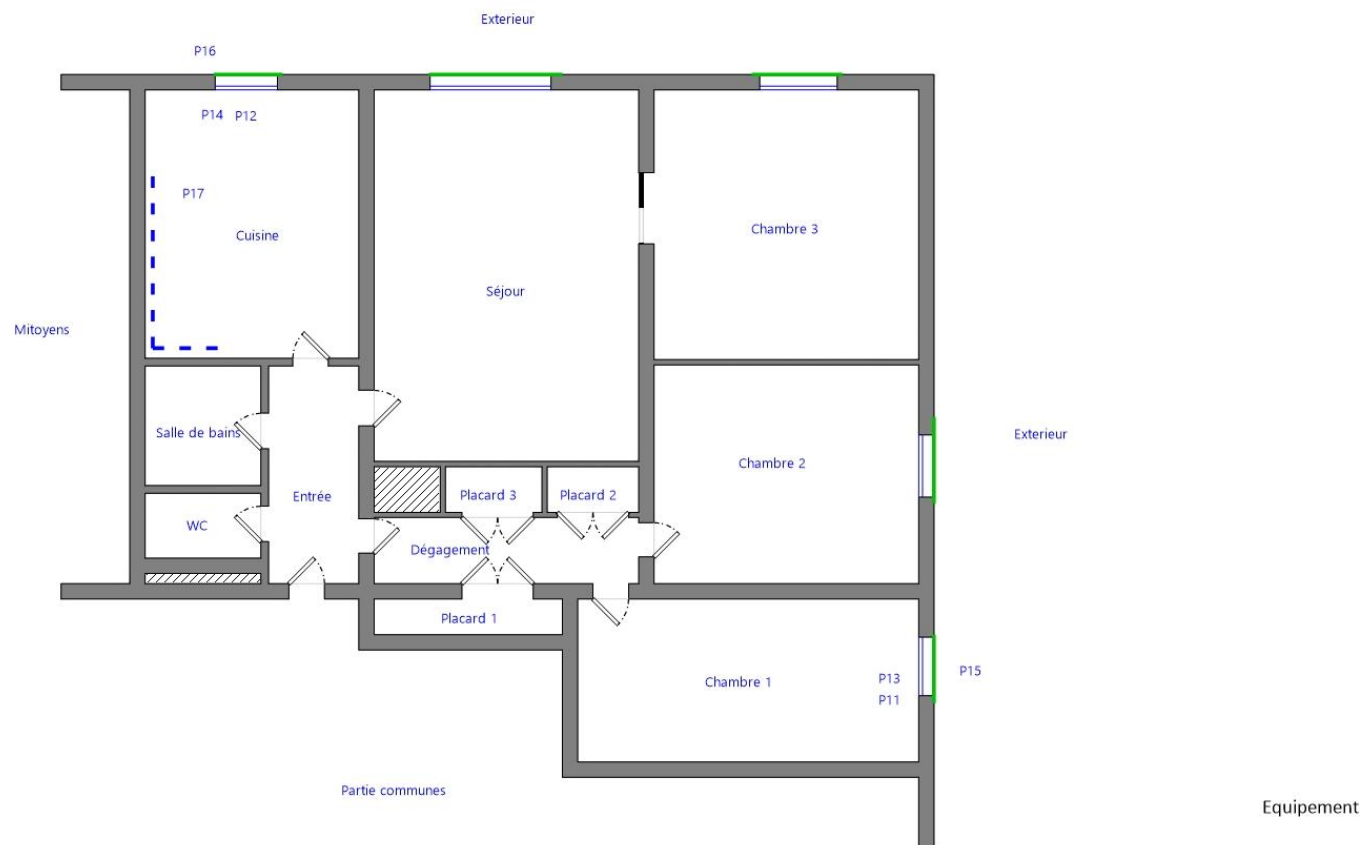
| | <b>Planche de repérage des matériaux et produits amiantés</b> |

| ZPSO | Niveau | Localisation | Zone | Description du prélèvement réalisé | Surface indicative |
|---|---|---|---|---|---|
| ZPSO005 | 4ème étage/Porte401 | Dégagement; Placard 2; Placard 3; Chambre 2; Séjour; Chambre 3 | Cloisons avec liaisons sur murs et plafonds | <p><u>Analyse : P007</u></p> <p>- Phase 2 Matériau de type système d'enduit peinture (blanc) ; matériau souple fibreux de type papier, carton (beige) ; matériau semi-dur de type enduit (blanc) ; matériau semi-dur de type plaque (plâtreux) (marron) en traces (Présence d'amiante)</p> <p>- Phase 3 Matériau semi-dur de type plaque (plâtreux) (marron) (Absence d'amiante)</p> <p><u>Analyse : P008</u></p> <p>- Phase 1 Matériau de type système d'enduit peinture (blanc) ; matériau souple fibreux de type papier, carton (beige) ; matériau semi-dur de type enduit (beige) ; matériau souple fibreux de type papier, carton (marron) ; matériau semi-dur de type plâtre (blanc) en traces (Présence d'amiante)</p> <p>- Phase 2 Matériau souple fibreux de type papier, carton (beige) (Absence d'amiante)</p> <p>- Phase 3 Matériau souple fibreux de type papier, carton (marron) (Absence d'amiante)</p> | 44 m2 |
