Rapport de Repérage Amiante avant réalisation de travaux dans un immeuble bâti

Numéro de dossier : MA2112046223
Date d'intervention : 12/01/2022

25LBD0402
15 Square de l'Abbaye (BAT A)
77190 Dammarie-les-Lys
Bat. 15 ; Etage 4 ; Porte 402

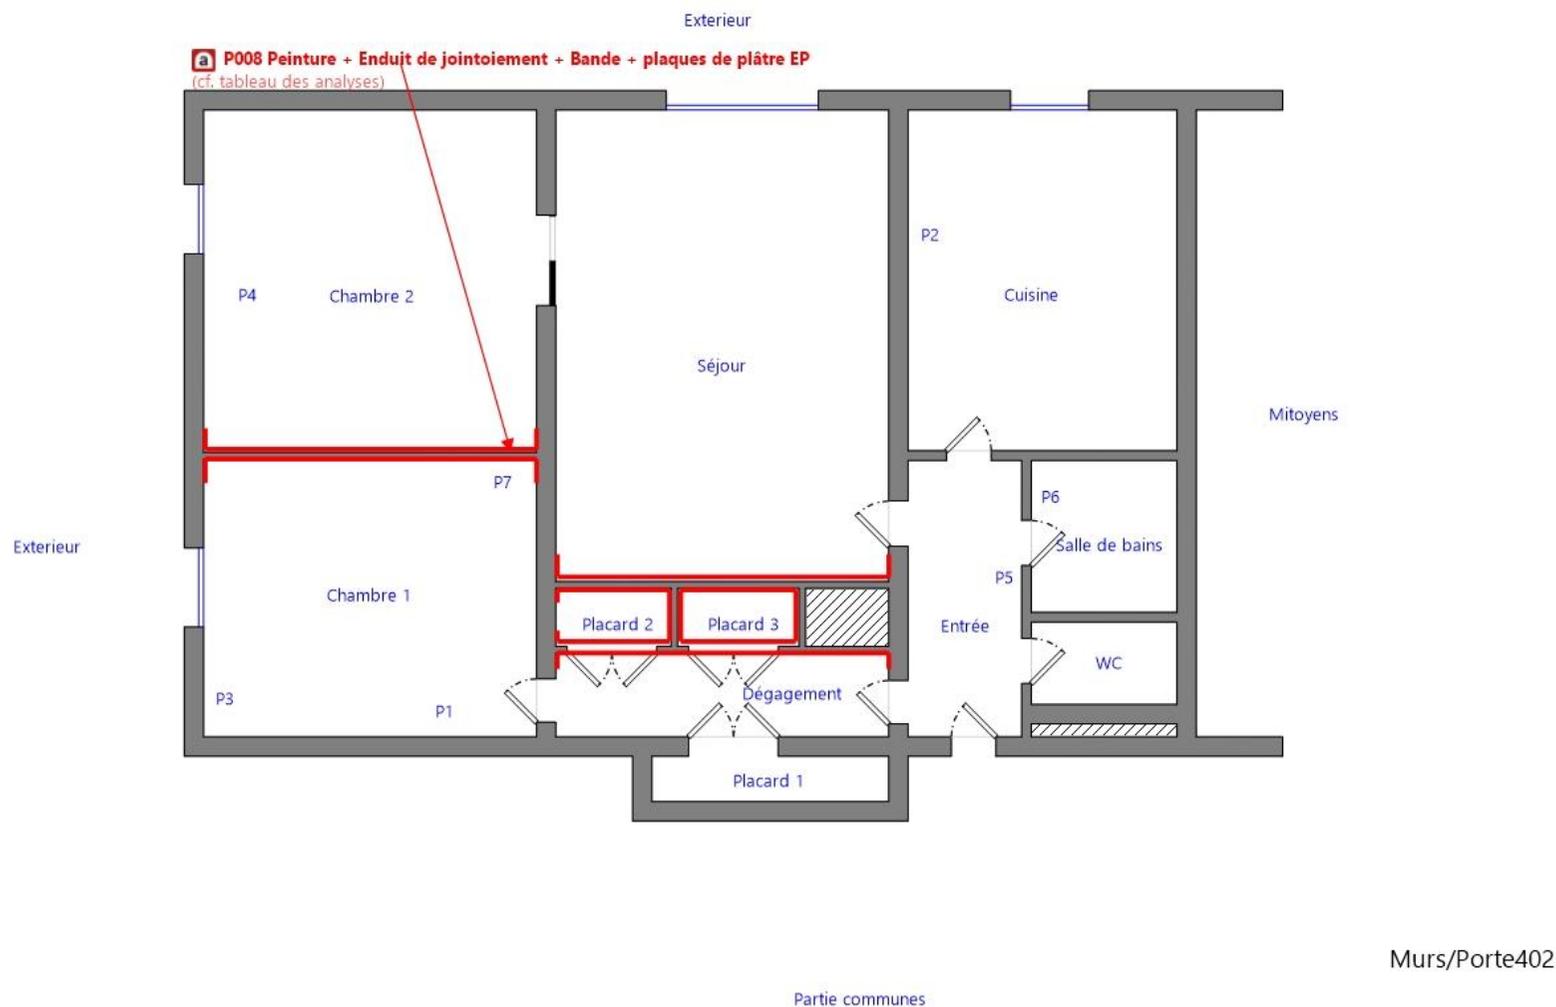
ZPSO	Niveau	Localisation	Zone	Description du prélèvement réalisé	Surface indicative
ZPSO005	4ème étage/Porte402	Dégagement; Placard 2; Placard 3; Chambre 1; Chambre 2; Séjour	Cloisons avec liaisons sur murs et plafonds	<p>Analyse : P007 - Phase 2 Matériau de type peinture (blanc) ; matériau semi-dur de type enduit (beige) ; matériau souple fibreux de type papier, carton (marron) ; matériau semi-dur de type plâtre (blanc) (Absence d'amiante) - Phase 3 Matériau souple fibreux de type papier, carton (marron) (Absence d'amiante) - Phase 4 Matériau semi-dur de type plâtre (blanc) (Absence d'amiante)</p> <p>Analyse : P008 - Phase 2 Matériau de type peinture (gris) ; matériau semi-dur de type enduit (blanc) ; matériau de type peinture (beige) ; matériau souple fibreux de type papier, carton (beige) ; matériau semi-dur de type enduit (blanc) ; matériau souple fibreux de type papier, carton (gris) ; matériau semi-dur de type plâtre (blanc) (Présence d'amiante) - Phase 3 Matériau souple fibreux de type papier, carton (beige) (Absence d'amiante) - Phase 4 Matériau souple fibreux de type papier, carton (gris) (Absence d'amiante)</p>	51.50m2

Planche de repérage des matériaux et produits amiantés
Affaire	MA2112046223
Opération	DA MOTA GOMES telmo
Site	25LBD0402
	15 Square de l'Abbaye (BAT A)
	77190 Dammarie-les-Lys
Date de réalisation	20/01/2022
Matériaux et produits contenant de l'amiante	
	Surface amianté
	Linéaire / paroi amianté (type 1)
	Linéaire / paroi amianté (type 2)
	Conduit amianté
Sondages destructifs / Prélèvements	
	Px Prélèvement Positif
	Px Prélèvement négatif
	Sondage destructif
Types de murs	
	Mur Porteur
	Mur Cloison (type 1)
	Mur Cloison (type 2)
	Gaine technique
Éléments ou pièces non visités	
	Local non visitée
	Élément non visité

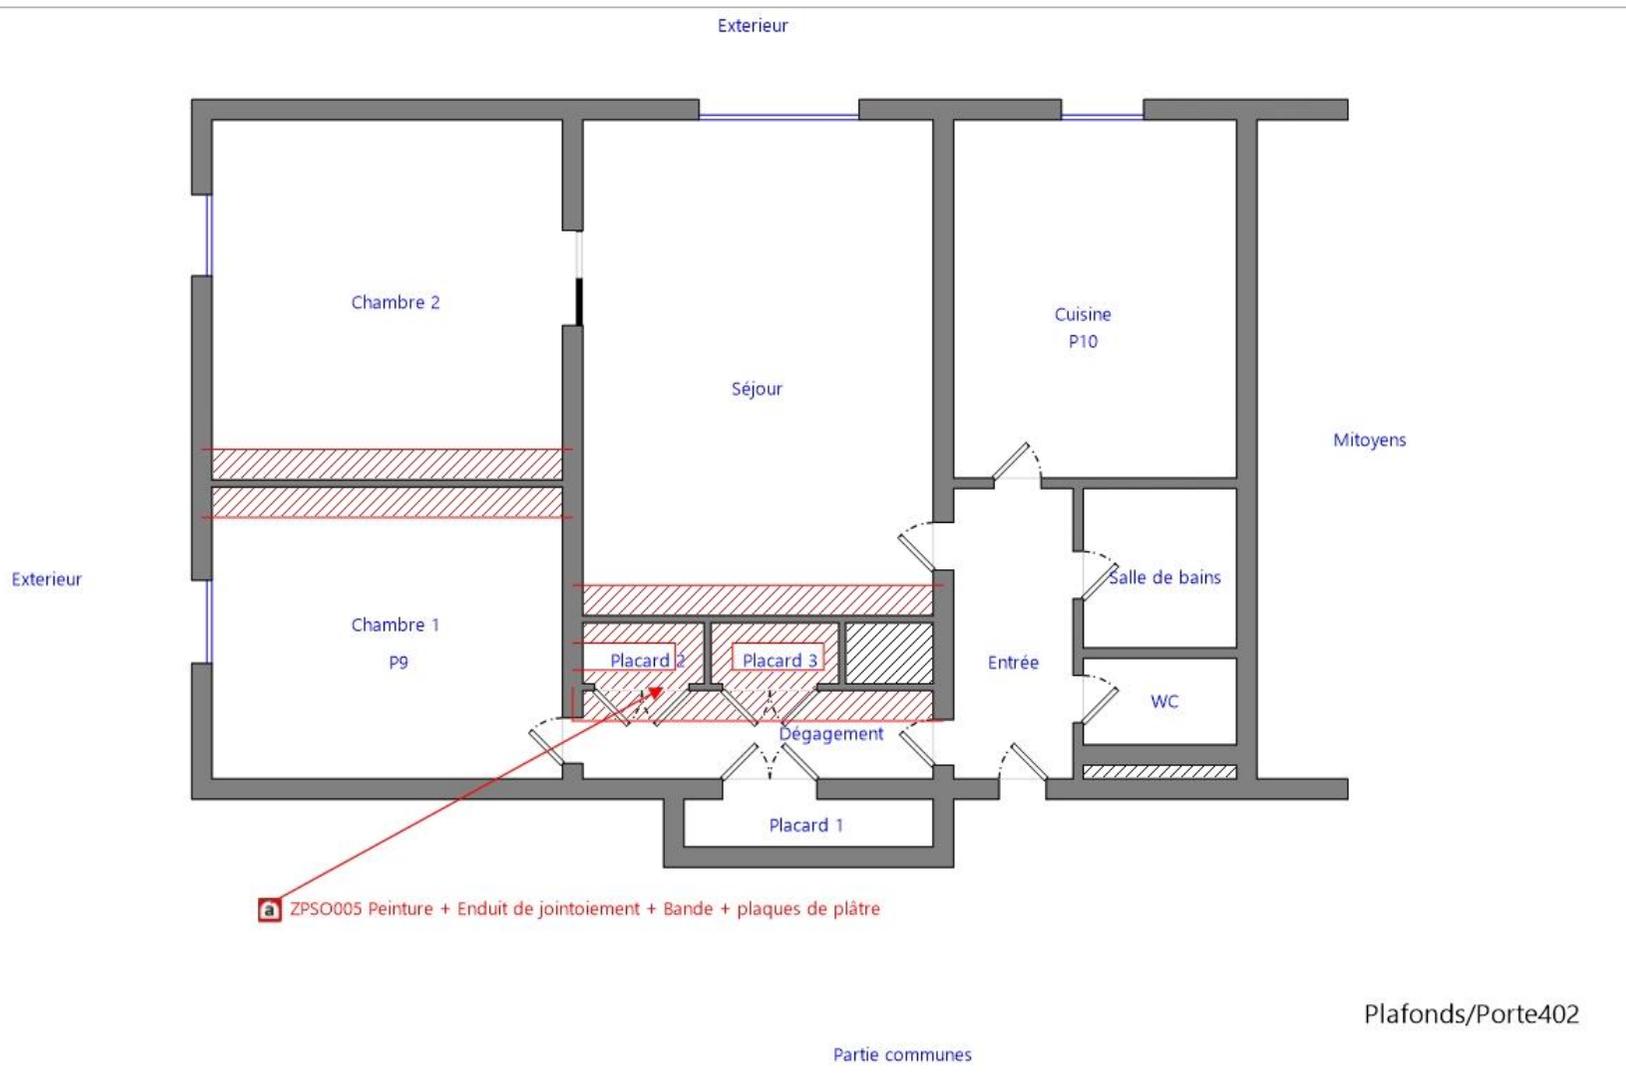
Planche de repérage des matériaux et produits amiantés
Affaire	MA2112046223
Opération	DA MOTA GOMES telmo
Site	25LBD0402
	15 Square de l'Abbaye (BAT A)
	77190 Dammarie-les-Lys
Date de réalisation	20/01/2022
Matériaux et produits contenant de l'amiante	
	Surface amianté
	Linéaire / paroi amianté (type 1)
	Linéaire / paroi amianté (type 2)
	Conduit amianté
Sondages destructifs / Prélèvements	
	Px Prélèvement Positif
	Px Prélèvement négatif
	Sondage destructif
Types de murs	
	Mur Porteur
	Mur Cloison (type 1)
	Mur Cloison (type 2)
	Gaine technique
Éléments ou pièces non visités	
	Local non visitée
	Élément non visité
