# Rapport de Repérage des matériaux et produits contenant de l'amiante avant réalisation de travaux dans un immeuble bâti

Numéro de dossier : MA2112046242  
Date d'intervention : 25/01/2022

25LBD0403  
15 Square de l'Abbaye (BAT A)  
Bat. 15; Etage 4; Porte 403 (25LBD0403)  
77190 Dammarie-les-Lys

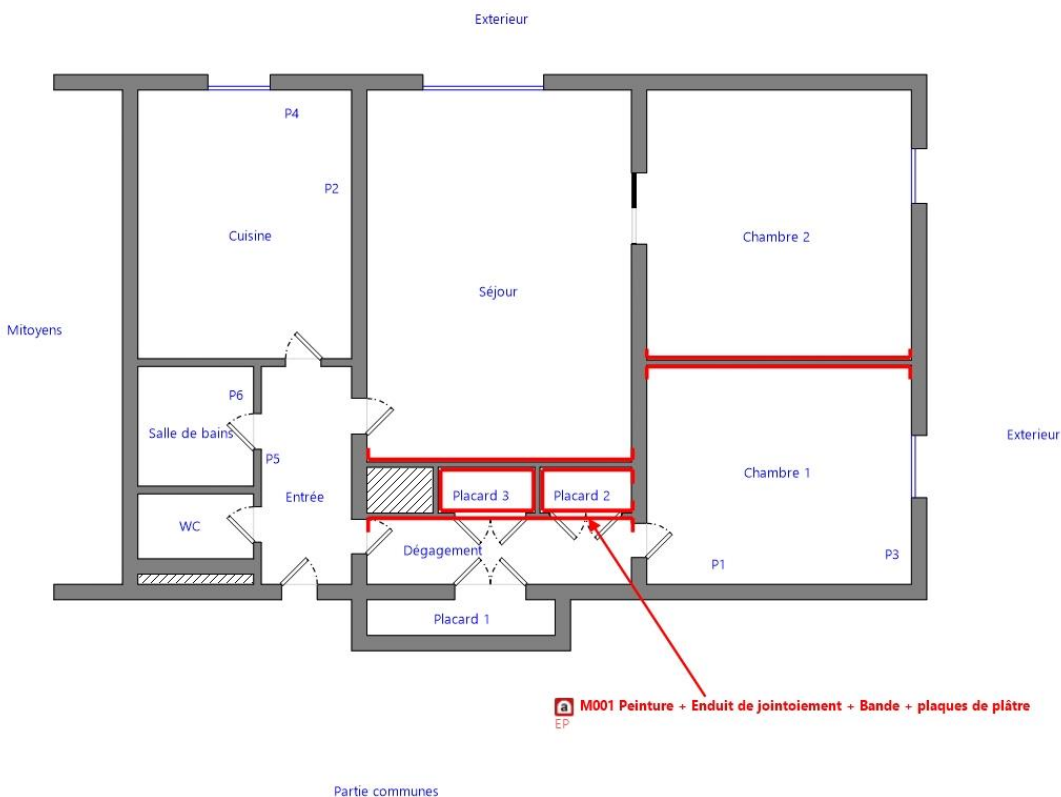
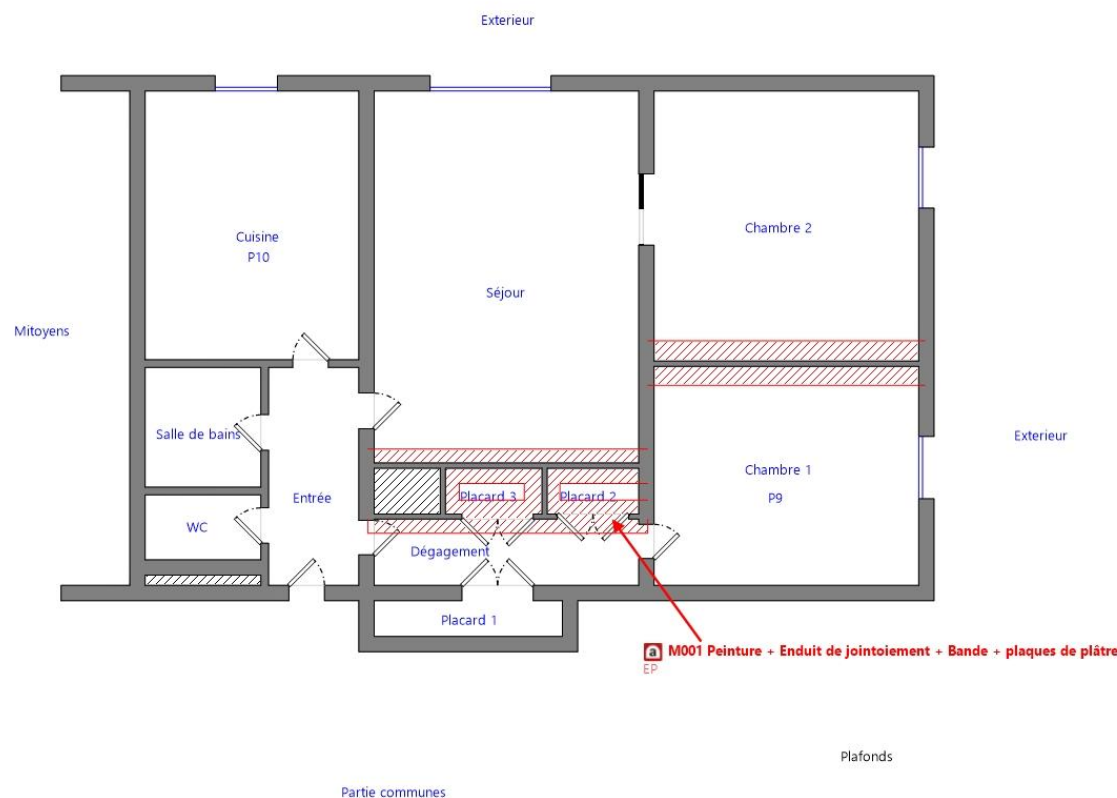
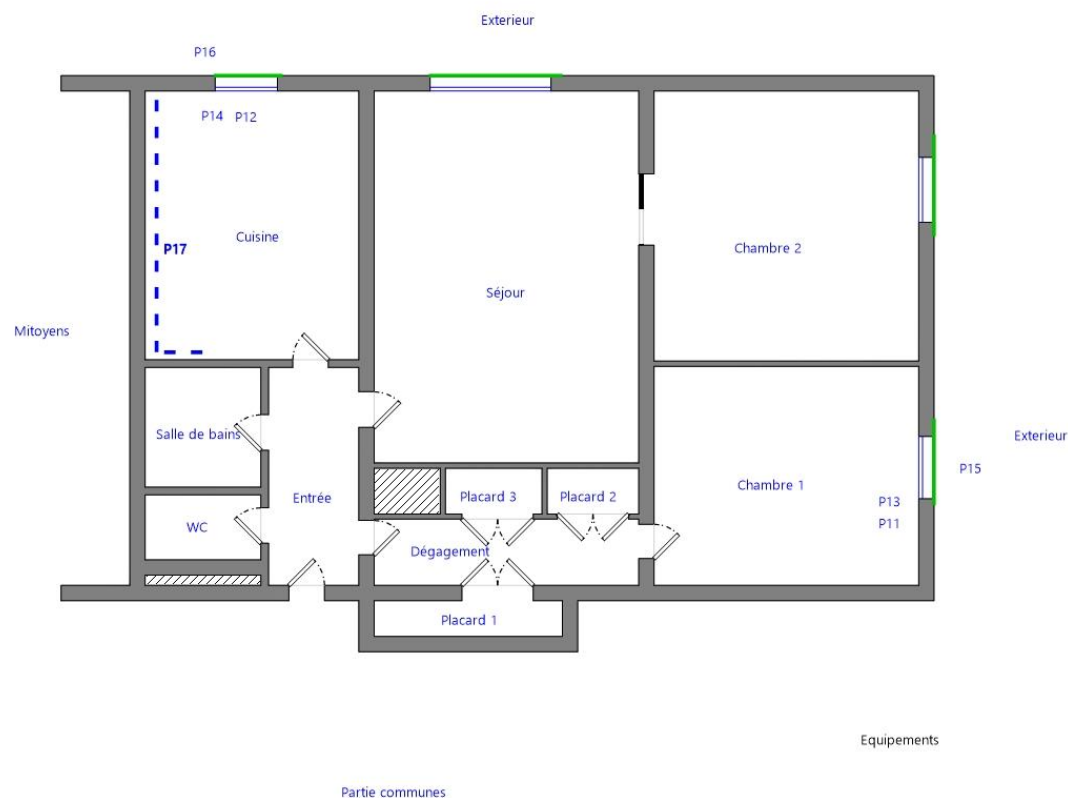
| | <b>Planche de repérage des matériaux et produits amiantés</b> |

| ZPSO | Niveau | Localisation | Zone | Description du prélèvement réalisé | Surface indicative |
|---|---|---|---|---|---|
| M001 | 4ème étage/Porte403 | Dégagement; Placard 1; Placard 2; Placard 3; Chambre 1; Chambre 2; Séjour; Cuisine; Salle de bains; WC | Cloisons avec liaisons sur murs et plafonds | - Sur anciennes analyses | 52m2 |

Dans le cas où des matériaux contenant de l'amiante ont été repérés, il convient s'il a lieu de confier le désamiantage à une entreprise certifiée. Le repérage est conforme à la réglementation dans le cadre de cette mission. Toutefois, il n'est jamais possible d'être parfaitement exhaustif, dans la mesure où un sondage n'est représentatif qu'à l'endroit précis du support investigué. Il convient donc de rester toujours très vigilant lors des travaux quant à l'éventuelle mise à jour de matériaux suspects ce qui nécessitera un repérage complémentaire.

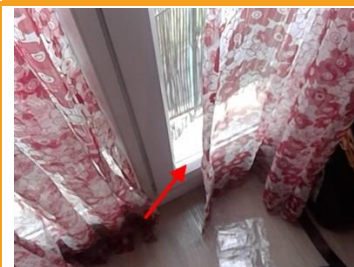
| Localisation | n° de sondage | Zone | Prélèvement effectué / Sondage et extension | Echantillon | Analyse | Photo |
|---|---|---|---|---|---|---|
| Chambre 1 | 1 | Fenêtres | Oui<br>Chambre 1 : Fenêtres | <u>Identifiant:</u> ZPSO007<br><u>Echantillon:</u><br>MA2112046242/P011, réf. labo.: 22RI006185-009<br>MA2112046242/P012, réf. labo.: 22RI006185-010<br><u>Description:</u> Joint de mastic de vitrage<br><u>Composant de la construction:</u> 2 - Parois verticales extérieures et Façades - Menuiseries extérieures<br><u>Partie à sonder:</u> Joint de mastic de vitrage<br><u>Justificatif:</u> Après analyse en laboratoire | <u>Analyse:</u><br>P011<br><u>Partie analysée par le laboratoire:</u><br>- Matériau souple de type joint (gris) : Absence d'amiante | |

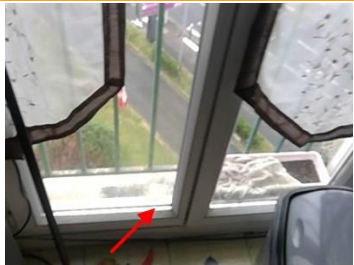
| Cuisine | 4 | Fenêtres | Oui<br>Cuisine : Fenêtres | <p><u>Identifiant:</u> ZPSO007</p> <p><u>Echantillon:</u><br/>MA2112046242/P011, réf. labo.: 22RI006185-009<br/>MA2112046242/P012, réf. labo.: 22RI006185-010</p> <p><u>Description:</u> Joint de mastic de vitrage</p> <p><u>Composant de la construction:</u> 2 - Parois verticales extérieures et Façades - Menuiseries extérieures</p> <p><u>Partie à sonder:</u> Joint de mastic de vitrage</p> <p><u>Justificatif:</u> Après analyse en laboratoire</p> | <p><u>Analyse:</u><br/>P012</p> <p><u>Partie analysée par le laboratoire:</u><br/>- Matériau souple de type joint (gris) : Absence d'amiante</p> | |

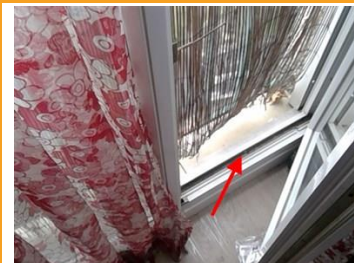
| Localisation | n° de sondage | Zone | Prélèvement effectué / Sondage et extension | Echantillon | Analyse | Photo |
|---|---|---|---|---|---|---|
| Chambre 1 | 1 | Fenêtres | Oui<br>Chambre 1 : Fenêtres | <u>Identifiant:</u> ZPSO008<br><u>Echantillon:</u><br>MA2112046242/P013, réf. labo.: 22RI006185-011<br>MA2112046242/P014, réf. labo.: 22RI006185-012<br><u>Description:</u> Joint de friction<br><u>Composant de la construction:</u> 2 - Parois verticales extérieures et Façades - Menuiseries extérieures<br><u>Partie à sonder:</u> Garniture de friction sur fenêtres<br><u>Justificatif:</u> Après analyse en laboratoire | <u>Analyse:</u><br>P013<br><u>Partie analysée par le laboratoire:</u><br>- Matériau souple de type joint (gris) : Absence d'amiante | |

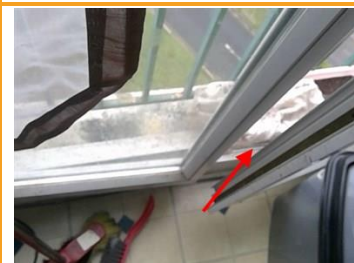
| Localisation | n° de sondage | Zone | Prélèvement effectué / Sondage et extension | Echantillon | Analyse | Photo |
|---|---|---|---|---|---|---|
| Cuisine | 4 | Fenêtres | Oui<br>Cuisine : Fenêtres | <u>Identifiant:</u> ZPSO008<br><u>Echantillon:</u><br>MA2112046242/P013, réf. labo.: 22RI006185-011<br>MA2112046242/P014, réf. labo.: 22RI006185-012<br><u>Description:</u> Joint de friction<br><u>Composant de la construction:</u> 2 - Parois verticales extérieures et Façades - Menuiseries extérieures<br><u>Partie à sonder:</u> Garniture de friction sur fenêtres<br><u>Justificatif:</u> Après analyse en laboratoire | <u>Analyse:</u><br>P014<br><u>Partie analysée par le laboratoire:</u><br>- Matériau souple de type joint (gris) : Absence d'amiante | |

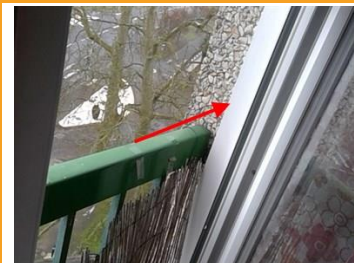
| Localisation | n° de sondage | Zone | Prélèvement effectué / Sondage et extension | Echantillon | Analyse | Photo |
|---|---|---|---|---|---|---|
| Chambre 1 | 1 | Fenêtres | Oui<br>Chambre 1 : Fenêtres | <u>Identifiant:</u> ZPSO009<br><u>Echantillon:</u><br>MA2112046242/P015, réf. labo.: 22RI006185-013<br>MA2112046242/P016, réf. labo.: 22RI006185-014<br><u>Description:</u> Joint d'étanchéité entre menuiserie et structure<br><u>Composant de la construction:</u> 2 - Parois verticales extérieures et Façades - Menuiseries extérieures<br><u>Partie à sonder:</u> Joint d'étanchéité entre menuiserie et structure<br><u>Justificatif:</u> Après analyse en laboratoire | <u>Analyse:</u><br>P015<br><u>Partie analysée par le laboratoire:</u><br>- Matériau souple de type joint (blanc) : Absence d'amiante | |

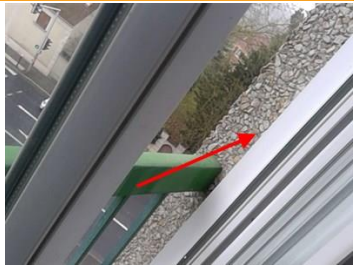
| Cuisine | 4 | Fenêtres | Oui<br>Cuisine : Fenêtres | <u>Identifiant:</u> ZPSO009<br><u>Echantillon:</u><br>MA2112046242/P015, réf. labo.: 22RI006185-013<br>MA2112046242/P016, réf. labo.: 22RI006185-014<br><u>Description:</u> Joint d'étanchéité entre menuiserie et structure<br><u>Composant de la construction:</u> 2 - Parois verticales extérieures et Façades - Menuiseries extérieures<br><u>Partie à sonder:</u> Joint d'étanchéité entre menuiserie et structure<br><u>Justificatif:</u> Après analyse en laboratoire | <u>Analyse:</u><br>P016<br><u>Partie analysée par le laboratoire:</u><br>- Matériau souple de type joint (blanc) : Absence d'amiante | |

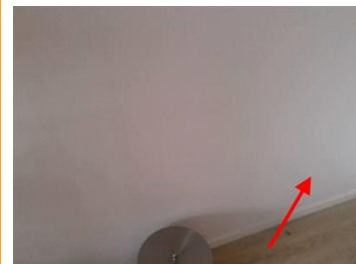
| Chambre 1 | 6 | Mur de refend | Oui<br>Chambre 1 : Mur B | <p><u>Identifiant:</u> ZPSO001</p> <p><u>Echantillon:</u><br/>MA2112046242/P001, réf. labo.: 22RI006185-001<br/>MA2112046242/P002, réf. labo.: 22RI006185-002</p> <p><u>Description:</u> Couche1: Peinture + Couche2: Enduit à base de plâtre lissé ou taloché</p> <p><u>Composant de la construction:</u> 3 - Parois verticales intérieures - Revêtements de murs, poteaux, cloisons, gaines, coffres + 3 - Parois verticales intérieures - Murs et cloisons maçonnés</p> <p><u>Partie à sonder:</u> Couche1: Peinture + Couche2: Enduit à base de plâtre lissé ou taloché</p> <p><u>Justificatif:</u> Après analyse en laboratoire</p> | <p><u>Analyse:</u><br/>P001</p> <p><u>Partie analysée par le laboratoire:</u><br/>- Phase 2 Matériau fibreux de type papier peint (blanc) ; matériau de type peinture (beige) ; matériau semi-dur de type enduit (blanc) ; matériau dur de type mortier, béton, chape (gris)<br/>Absence d'amiante</p> | |

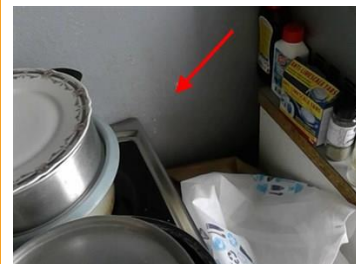
| Cuisine | 9 | Mur de refend | Oui<br>Cuisine : Mur B | <p><u>Identifiant:</u> ZPSO001</p> <p><u>Echantillon:</u><br/>MA2112046242/P001, réf. labo.: 22RI006185-001<br/>MA2112046242/P002, réf. labo.: 22RI006185-002</p> <p><u>Description:</u> Couche1: Peinture + Couche2: Enduit à base de plâtre lissé ou taloché</p> <p><u>Composant de la construction:</u> 3 - Parois verticales intérieures - Revêtements de murs, poteaux, cloisons, gaines, coffres + 3 - Parois verticales intérieures - Murs et cloisons maçonnés</p> <p><u>Partie à sonder:</u> Couche1: Peinture + Couche2: Enduit à base de plâtre lissé ou taloché</p> <p><u>Justificatif:</u> Après analyse en laboratoire</p> | <p><u>Analyse:</u><br/>P002</p> <p><u>Partie analysée par le laboratoire:</u><br/>- Phase 2 Matériau de type maillage de fibres et liant (gris) ; matériau de type peinture (beige) ; matériau semi-dur de type enduit (blanc)<br/>Absence d'amiante</p> | |

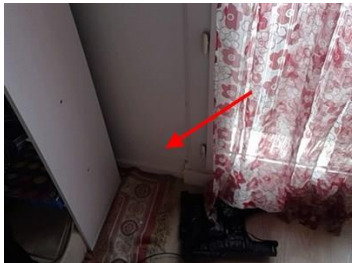
| Localisation | n° de sondage | Zone | Prélèvement effectué / Sondage et extension | Echantillon | Analyse | Photo |
|---|---|---|---|---|---|---|
| Chambre 1 | 1 | Mur donnant sur extérieur | Oui<br>Chambre 1 : Mur C | <u>Identifiant:</u> ZPSO002<br><u>Echantillon:</u><br>MA2112046242/P003, réf. labo.: 22RI006185-003<br>MA2112046242/P004, réf. labo.: 22RI006185-004<br><u>Description:</u> Peinture + Enduit à base de plâtre<br><u>Composant de la construction:</u> 3 - Parois verticales intérieures - Murs et cloisons maçonnés<br><u>Partie à sonder:</u> Peinture + Enduit à base de plâtre<br><u>Justificatif:</u> Après analyse en laboratoire | <u>Analyse:</u><br>P003<br><u>Partie analysée par le laboratoire:</u><br>- Phase 2 Matériau fibreux de type papier peint (blanc) ; matériau de type peinture (beige) ; matériau semi-dur de type enduit (beige) ; matériau semi-dur (gris)<br>Absence d'amiante | |

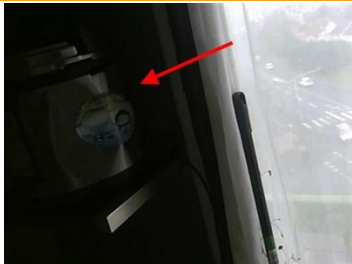
| Localisation | n° de sondage | Zone | Prélèvement effectué / Sondage et extension | Echantillon | Analyse | Photo |
|---|---|---|---|---|---|---|
| Cuisine | 4 | Mur donnant sur extérieur | Oui<br>4ème étage/Porte403 - Cuisine : Mur C | <u>Identifiant:</u> ZPSO002<br><u>Echantillon:</u><br>MA2112046242/P003, réf. labo.: 22RI006185-003<br>MA2112046242/P004, réf. labo.: 22RI006185-004<br><u>Description:</u> Peinture + Enduit à base de plâtre<br><u>Composant de la construction:</u> 3 - Parois verticales intérieures - Murs et cloisons maçonnés<br><u>Partie à sonder:</u> Peinture + Enduit à base de plâtre<br><u>Justificatif:</u> Après analyse en laboratoire | <u>Analyse:</u><br>P004<br><u>Partie analysée par le laboratoire:</u><br>- Matériau de type système d'enduit peinture (gris) : Absence d'amiante | |

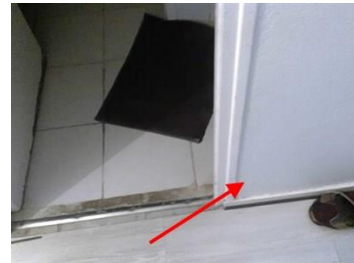
| Localisation | n° de sondage | Zone | Prélèvement effectué / Sondage et extension | Echantillon | Analyse | Photo |
|---|---|---|---|---|---|---|
| Entrée | 1 | Cloison | Oui<br>Entrée : Mur D | <u>Identifiant:</u> ZPSO004<br><u>Echantillon:</u><br>MA2112046242/P005, réf. labo.: 22RI006185-005<br>MA2112046242/P006, réf. labo.: 22RI006185-006<br><u>Description:</u> Peinture + Enduit à base de plâtre<br><u>Composant de la construction:</u> 3 - Parois verticales intérieures - Murs et cloisons maçonnés<br><u>Partie à sonder:</u> Peinture + Enduit à base de plâtre<br><u>Justificatif:</u> Après analyse en laboratoire | <u>Analyse:</u><br>P005<br><u>Partie analysée par le laboratoire:</u><br>- Phase 2 Matériau de type maillage de fibres et liant (blanc) ; matériau semi-dur de type enduit (blanc) ; matériau semi-dur (gris) en traces<br>Absence d'amiante | |

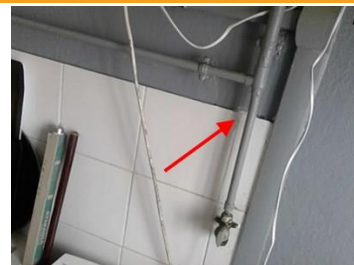
| Localisation | n° de sondage | Zone | Prélèvement effectué / Sondage et extension | Echantillon | Analyse | Photo |
|---|---|---|---|---|---|---|
| Cuisine | 1 | Faïence sur murs | Oui<br>Cuisine : Faïence sur murs | <u>Identifiant:</u> ZPSO010<br><u>Réf. échantillon:</u> MA2112046242/P017<br><u>Réf. laboratoire:</u> 22RI006185-015<br><u>Description:</u> Couche1: Colle de faïence + Couche2: Joint de faïence<br><u>Composant de la construction:</u> 3 - Parois verticales intérieures - Revêtements de murs, poteaux, cloisons, gaines, coffres<br><u>Partie à sonder:</u> Couche1: Colle de faïence + Couche2: Joint de faïence<br><u>Justificatif:</u> Après analyse en laboratoire | <u>Analyse:</u><br>P017<br><u>Partie analysée par le laboratoire:</u><br>- Matériau dur de type carrelage, faïence (blanc) ; matériau de type peinture (gris) ; matériau de type peinture (blanc) ; matériau souple de type joint (blanc) ; matériau semi-dur de type joint (blanc) ; matériau dur de type ciment-colle (gris) ; matériau semi-dur (blanc) : Absence d'amiante | |

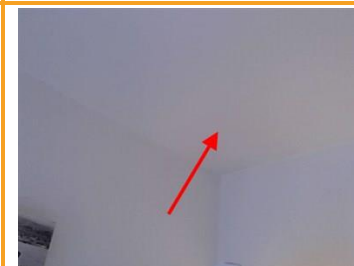
| Chambre 1 | 5 | Plafond | Oui<br>Chambre 1 : Plafond | <u>Identifiant:</u> ZPSO006<br><u>Echantillon:</u><br>MA2112046242/P009, réf. labo.: 22RI006185-007<br>MA2112046242/P010, réf. labo.: 22RI006185-008<br><u>Description:</u> Peinture + Enduit à base de plâtre<br><u>Composant de la construction:</u> 4 - Plafonds et faux plafonds - Plafonds<br><u>Partie à sonder:</u> Peinture + Enduit à base de plâtre<br><u>Justificatif:</u> Après analyse en laboratoire | <u>Analyse:</u><br>P009<br><u>Partie analysée par le laboratoire:</u><br>- Matériau semi-dur (gris) ; matériau de type peinture (beige) ; matériau semi-dur de type enduit (beige) : Absence d'amiante | |

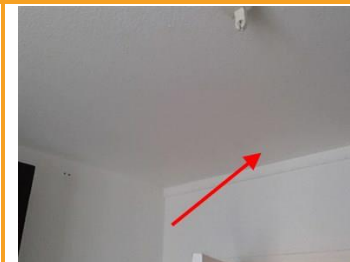
| Cuisine | 8 | Plafond | Oui<br>Cuisine : Plafond | <u>Identifiant:</u> ZPSO006<br><u>Echantillon:</u><br>MA2112046242/P009, réf. labo.: 22RI006185-007<br>MA2112046242/P010, réf. labo.: 22RI006185-008<br><u>Description:</u> Peinture + Enduit à base de plâtre<br><u>Composant de la construction:</u> 4 - Plafonds et faux plafonds - Plafonds<br><u>Partie à sonder:</u> Peinture + Enduit à base de plâtre<br><u>Justificatif:</u> Après analyse en laboratoire | <u>Analyse:</u><br>P010<br><u>Partie analysée par le laboratoire:</u><br>- Matériau de type système d'enduit peinture (blanc) ; matériau semi-dur (gris) : Absence d'amiante | |
