Rapport de Repérage Amiante Avant réalisation de travaux dans un immeuble bâti

Numéro de dossier : M2657327
Date d'intervention : 30/09/2021

25LBD0404
15 SQUARE DE L ABBAYE
77190 LES LYS
Bat. N/A; Etage 4; Porte 4

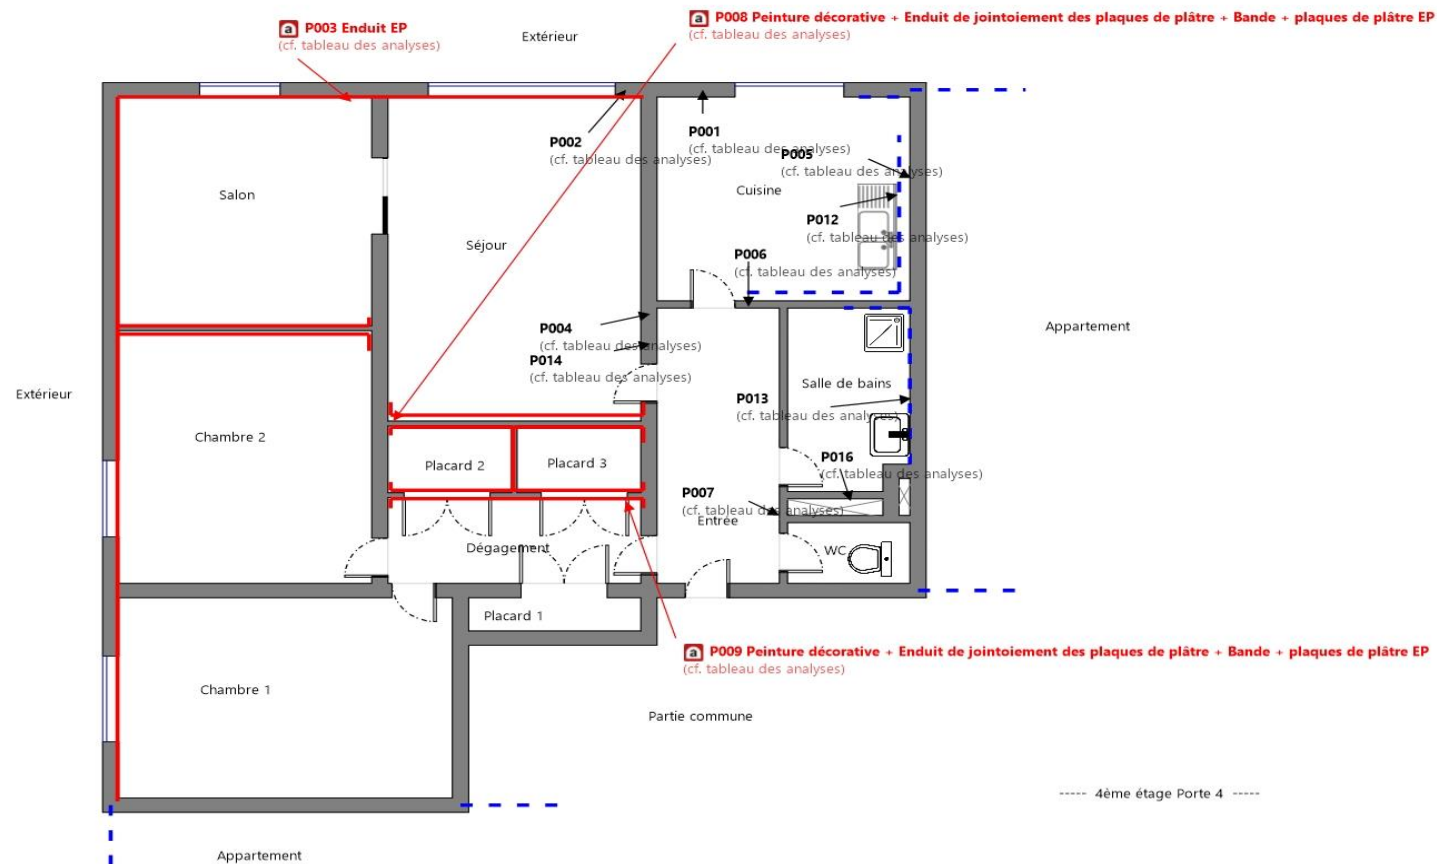
Planche de repérage des matériaux et produits amiantés
Affaire	M2657327
Opération	BENDERDOUCH ala eddine
Site	25LBD0404
	15 SQUARE DE L ABBAYE
	77190 LES LYS
Date de réalisation	13/10/2021
Matériaux et produits contenant de l'amiante	
	Surface amianté
	Linéaire / paroi amianté (type 1)
	Linéaire / paroi amianté (type 2)
	Conduit amianté
Sondages destructifs / Prélèvements	
	Px Prélèvement Positif
	Px Prélèvement négatif
	Sondage destructif
Types de murs	
	Mur Porteur
	Mur Cloison (type 1)
	Mur Cloison (type 2)
	Gaine technique
Eléments ou pièces non visités	
	Local non visitée
	Elément non visité

Murs

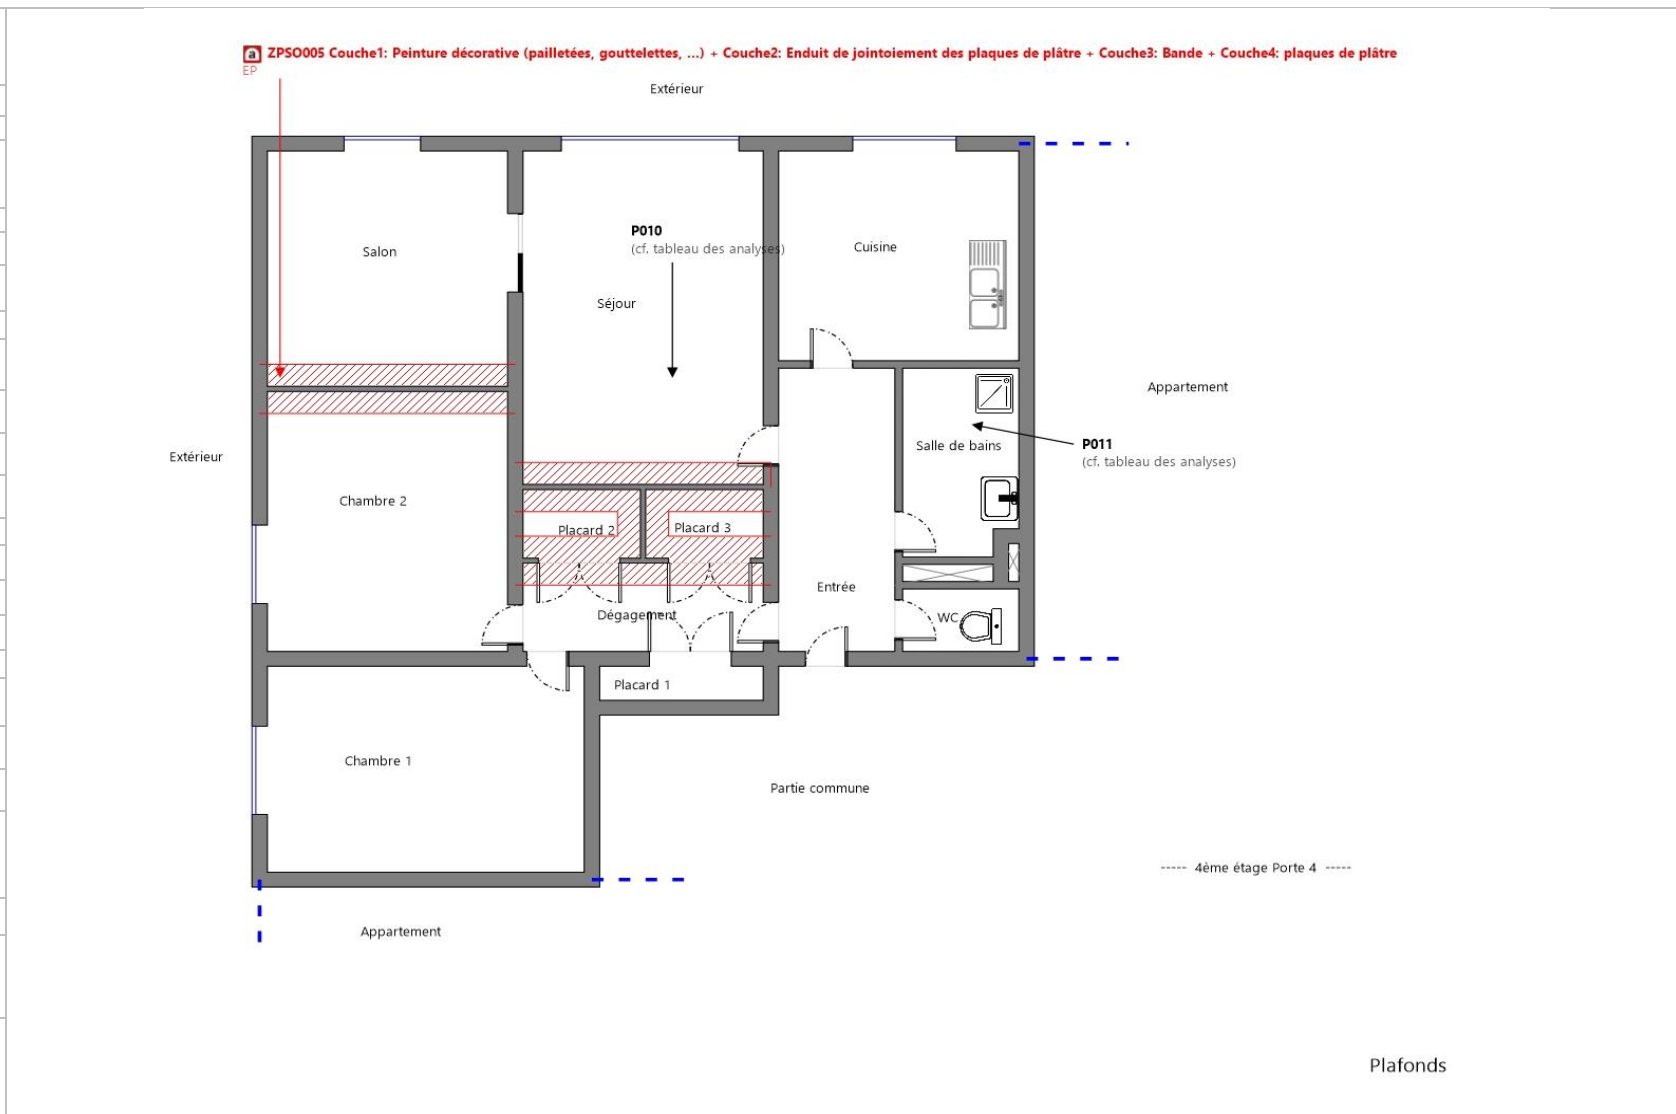
Planche de repérage des matériaux et produits amiantés
Affaire	M2657327
Opération	BENDERDOUCH ala eddine
Site	25LBD0404
	15 SQUARE DE L ABBAYE
	77190 LES LYS
Date de réalisation	13/10/2021
Matériaux et produits contenant de l'amiante	
	Surface amianté
	Linéaire / paroi amianté (type 1)
	Linéaire / paroi amianté (type 2)
	Conduit amianté
Sondages destructifs / Prélèvements	
	Px Prélèvement Positif
	Px Prélèvement négatif
	S Sondage destructif
Types de murs	
	Mur Porteur
	Mur Cloison (type 1)
	Mur Cloison (type 2)
	Gaine technique
Eléments ou pièces non visités	
	Local non visitée
	Elément non visité

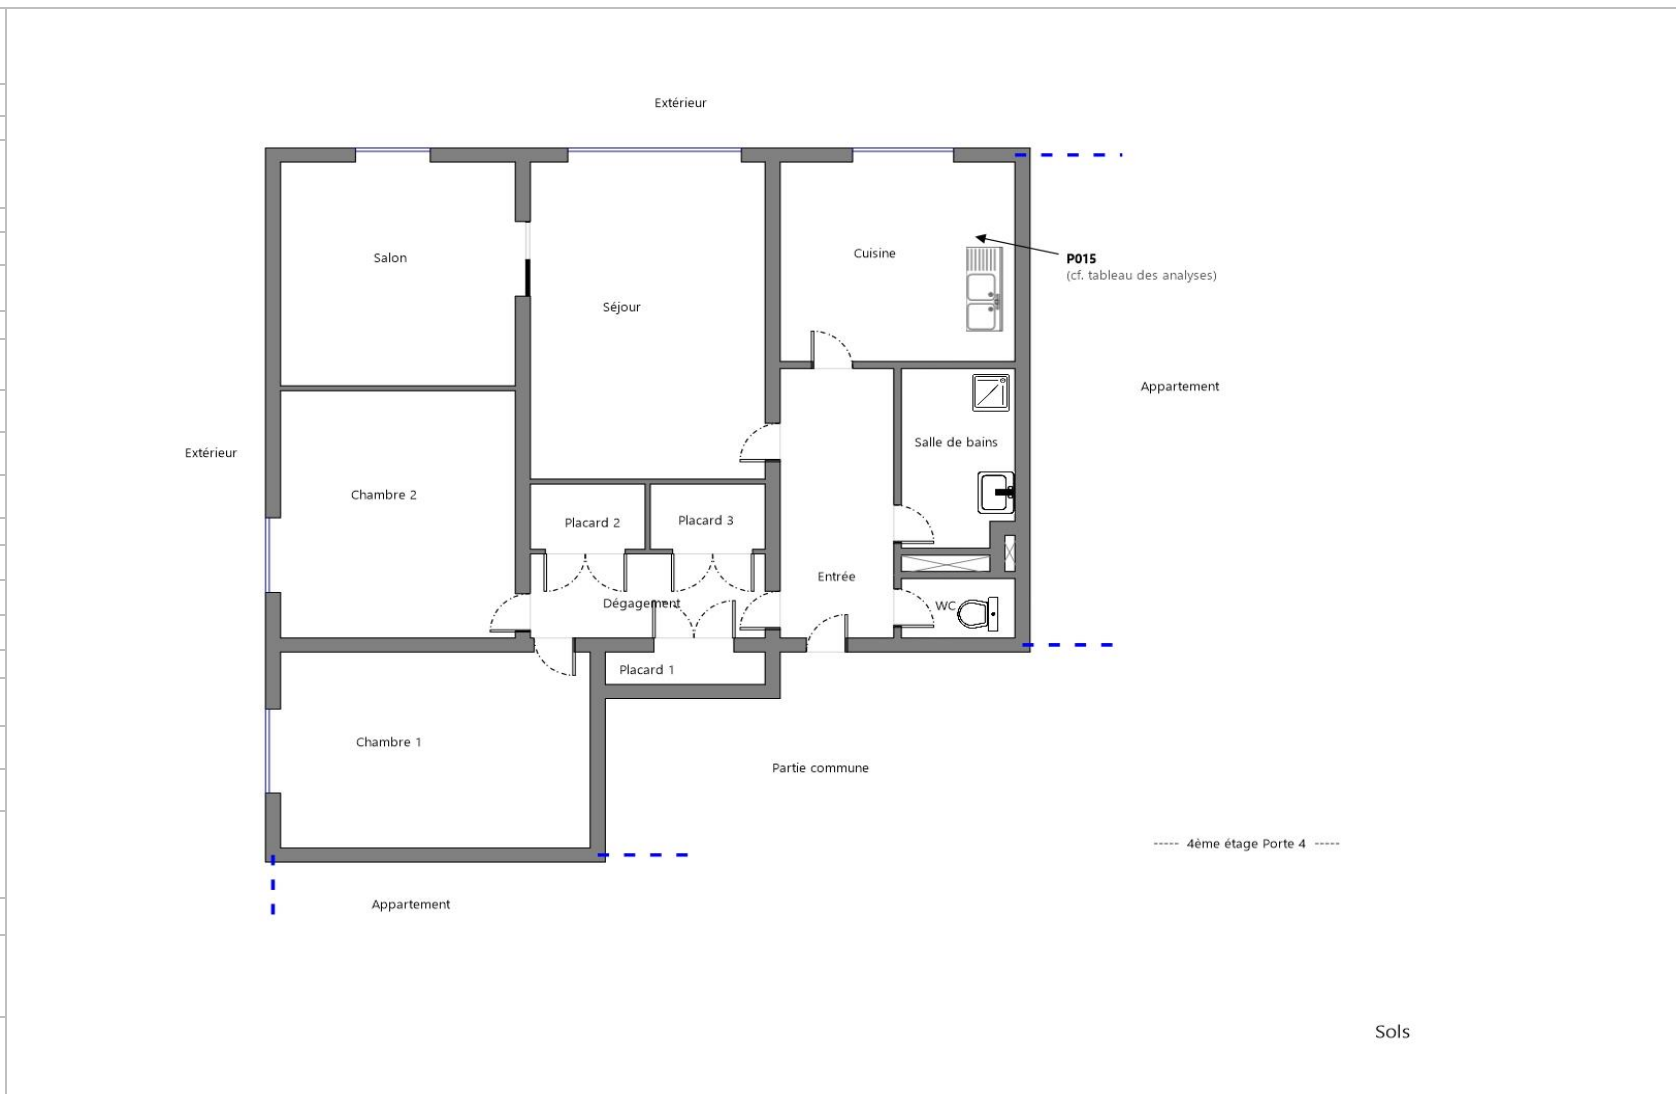
Planche de repérage des matériaux et produits amiantés
Affaire	M2657327
Opération	BENDERDOUCH ala eddine
Site	25LBD0404
	15 SQUARE DE L ABBAYE
	77190 LES LYS
Date de réalisation	13/10/2021
Matériaux et produits contenant de l'amiante	
	Surface amianté
	Linéaire / paroi amianté (type 1)
	Linéaire / paroi amianté (type 2)
	Conduit amianté
Sondages destructifs / Prélèvements	
	Prélèvement Positif
	Prélèvement négatif
	Sondage destructif
Types de murs	
	Mur Porteur
	Mur Cloison (type 1)
	Mur Cloison (type 2)
	Gaine technique
Eléments ou pièces non visités	
	Local non visitée
	Elément non visité
