# Rapport de Repérage des matériaux et produits contenant de l'amiante avant réalisation de travaux dans un immeuble bâti

Numéro de dossier : MA2112046237  
Date d'intervention : 26/01/2022

25LBD0501  
15 Square de l'Abbaye (BAT A)  
Bat. 15; Etage 5; Porte 501 (25LBD0501)  
77190 Dammarie-les-Lys

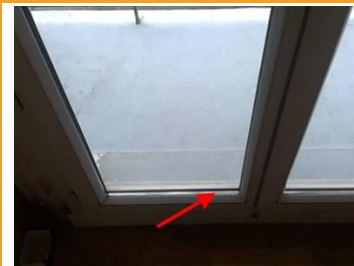
| Localisation | n° de sondage | Zone | Prélèvement effectué / Sondage et extension | Echantillon | Analyse | Photo |
|---|---|---|---|---|---|---|
| Chambre 1 | 2 | Fenêtres | Oui<br>Chambre 1 : Fenêtres | <u>Identifiant:</u> ZPSO007<br><u>Echantillon:</u><br>MA2112046237/P011, réf. labo.: 22RI006183-009<br>MA2112046237/P012, réf. labo.: 22RI006183-010<br><u>Description:</u> Joint de mastic de vitrage<br><u>Composant de la construction:</u> 2 - Parois verticales extérieures et Façades - Menuiseries extérieures<br><u>Partie à sonder:</u> Joint de mastic de vitrage<br><u>Justificatif:</u> Après analyse en laboratoire | <u>Analyse:</u><br>P011<br><u>Partie analysée par le laboratoire:</u><br>- Matériau (gris) en traces ; matériau souple de type joint (gris) : Absence d'amiante | |

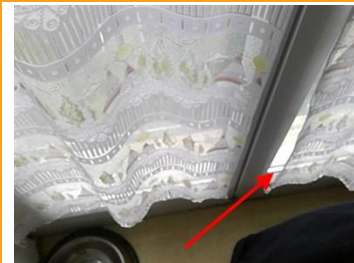
| Cuisine | 5 | Fenêtres | Oui<br>Cuisine : Fenêtres | <u>Identifiant:</u> ZPSO007<br><u>Echantillon:</u><br>MA2112046237/P011, réf. labo.: 22RI006183-009<br>MA2112046237/P012, réf. labo.: 22RI006183-010<br><u>Description:</u> Joint de mastic de vitrage<br><u>Composant de la construction:</u> 2 - Parois verticales extérieures et Façades - Menuiseries extérieures<br><u>Partie à sonder:</u> Joint de mastic de vitrage<br><u>Justificatif:</u> Après analyse en laboratoire | <u>Analyse:</u><br>P012<br><u>Partie analysée par le laboratoire:</u><br>- Matériau souple de type joint (gris) : Absence d'amiante | |

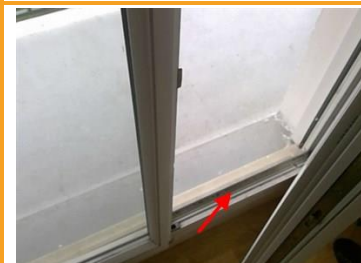
| Localisation | n° de sondage | Zone | Prélèvement effectué / Sondage et extension | Echantillon | Analyse | Photo |
|---|---|---|---|---|---|---|
| Chambre 1 | 2 | Fenêtres | Oui<br>Chambre 1 : Fenêtres | <u>Identifiant:</u> ZPSO008<br><u>Echantillon:</u><br>MA2112046237/P013, réf. labo.: 22RI006183-011<br>MA2112046237/P014, réf. labo.: 22RI006183-012<br><u>Description:</u> Joint de friction<br><u>Composant de la construction:</u> 2 - Parois verticales extérieures et Façades - Menuiseries extérieures<br><u>Partie à sonder:</u> Garniture de friction sur fenêtres<br><u>Justificatif:</u> Après analyse en laboratoire | <u>Analyse:</u><br>P013<br><u>Partie analysée par le laboratoire:</u><br>- Matériau souple de type joint (gris) : Absence d'amiante | |

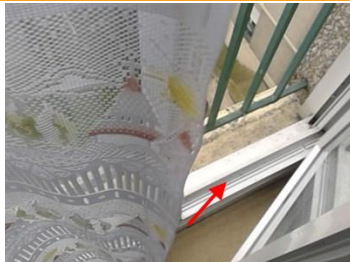
| Cuisine | 5 | Fenêtres | Oui<br>Cuisine : Fenêtres | <p><u>Identifiant:</u> ZPSO008</p> <p><u>Echantillon:</u><br/>MA2112046237/P013, réf. labo.: 22RI006183-011<br/>MA2112046237/P014, réf. labo.: 22RI006183-012</p> <p><u>Description:</u> Joint de friction</p> <p><u>Composant de la construction:</u> 2 - Parois verticales extérieures et Façades - Menuiseries extérieures</p> <p><u>Partie à sonder:</u> Garniture de friction sur fenêtres</p> <p><u>Justificatif:</u> Après analyse en laboratoire</p> | <p><u>Analyse:</u><br/>P014</p> <p><u>Partie analysée par le laboratoire:</u><br/>- Matériau souple de type joint (gris) : Absence d'amiante</p> | |

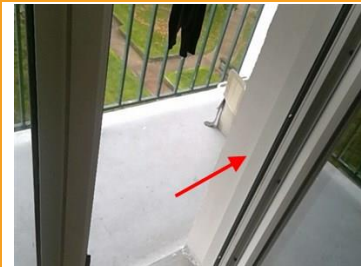
| Localisation | n° de sondage | Zone | Prélèvement effectué / Sondage et extension | Echantillon | Analyse | Photo |
|---|---|---|---|---|---|---|
| Chambre 1 | 2 | Fenêtres | Oui<br>Chambre 1 : Fenêtres | <u>Identifiant:</u> ZPSO009<br><u>Echantillon:</u><br>MA2112046237/P015, réf. labo.: 22RI006183-013<br>MA2112046237/P016, réf. labo.: 22RI006183-014<br><u>Description:</u> Joint d'étanchéité entre menuiserie et structure<br><u>Composant de la construction:</u> 2 - Parois verticales extérieures et Façades - Menuiseries extérieures<br><u>Partie à sonder:</u> Joint d'étanchéité entre menuiserie et structure<br><u>Justificatif:</u> Après analyse en laboratoire | <u>Analyse:</u><br>P015<br><u>Partie analysée par le laboratoire:</u><br>- Matériau (pulvérulent) (gris) ; matériau souple de type joint (blanc) : Absence d'amiante | |

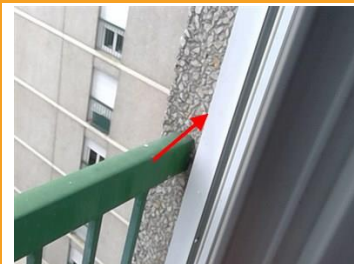
| Cuisine | 5 | Fenêtres | Oui<br>Cuisine : Fenêtres | <u>Identifiant:</u> ZPSO009<br><u>Echantillon:</u><br>MA2112046237/P015, réf. labo.: 22RI006183-013<br>MA2112046237/P016, réf. labo.: 22RI006183-014<br><u>Description:</u> Joint d'étanchéité entre menuiserie et structure<br><u>Composant de la construction:</u> 2 - Parois verticales extérieures et Façades - Menuiseries extérieures<br><u>Partie à sonder:</u> Joint d'étanchéité entre menuiserie et structure<br><u>Justificatif:</u> Après analyse en laboratoire | <u>Analyse:</u><br>P016<br><u>Partie analysée par le laboratoire:</u><br>- Matériau souple de type joint (blanc) : Absence d'amiante | |

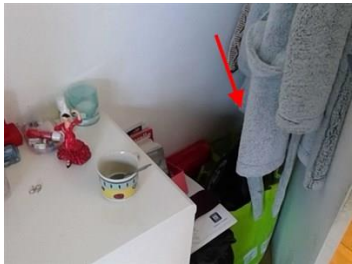
| Chambre 1 | 7 | Mur de refend | Oui<br>Chambre 1 : Mur de refend | <p><u>Identifiant:</u> ZPSO001</p> <p><u>Echantillon:</u><br/>MA2112046237/P001, réf. labo.: 22RI006183-001<br/>MA2112046237/P002, réf. labo.: 22RI006183-002</p> <p><u>Description:</u> Couche1: Peinture + Couche2: Enduit à base de plâtre lissé ou taloché</p> <p><u>Composant de la construction:</u> 3 - Parois verticales intérieures - Revêtements de murs, poteaux, cloisons, gaines, coffres + 3 - Parois verticales intérieures - Murs et cloisons maçonnés</p> <p><u>Partie à sonder:</u> Couche1: Peinture + Couche2: Enduit à base de plâtre lissé ou taloché</p> <p><u>Justificatif:</u> Après analyse en laboratoire</p> | <p><u>Analyse:</u><br/>P001</p> <p><u>Partie analysée par le laboratoire:</u><br/>- Matériau de type système d'enduit peinture (blanc) ; matériau semi-dur de type ciment (gris) : Absence d'amiante</p> | |

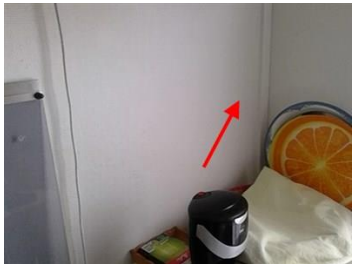
| Cuisine | 10 | Mur de refend | Oui<br>Cuisine : Mur de refend | <p><u>Identifiant:</u> ZPSO001</p> <p><u>Echantillon:</u><br/>MA2112046237/P001, réf. labo.: 22RI006183-001<br/>MA2112046237/P002, réf. labo.: 22RI006183-002</p> <p><u>Description:</u> Couche1: Peinture + Couche2: Enduit à base de plâtre lissé ou taloché</p> <p><u>Composant de la construction:</u> 3 - Parois verticales intérieures - Revêtements de murs, poteaux, cloisons, gaines, coffres + 3 - Parois verticales intérieures - Murs et cloisons maçonnés</p> <p><u>Partie à sonder:</u> Couche1: Peinture + Couche2: Enduit à base de plâtre lissé ou taloché</p> <p><u>Justificatif:</u> Après analyse en laboratoire</p> | <p><u>Analyse:</u><br/>P002</p> <p><u>Partie analysée par le laboratoire:</u><br/>- Phase 2 Matériau de type maillage de fibres et liant (blanc) ; matériau de type système d'enduit peinture (beige) ; matériau semi-dur de type ciment (gris) en traces</p> <p>Absence d'amiante</p> | |

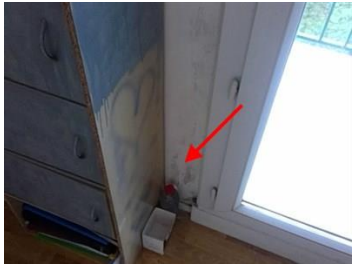
| ZPSO | Niveau | Localisation | Zone | Description du prélèvement réalisé | Surface indicative |
|---|---|---|---|---|---|
| ZPSO002 | 5ème étage/Porte501 | Séjour; Chambre 1; Chambre 2; Chambre 3; Cuisine | Mur donnant sur extérieur | Analyse : P003<br>- Matériau de type système d'enduit peinture (blanc) ; matériau semi-dur (gris) (Présence d'amiante)<br>Analyse : P004<br>- Phase 2 Matériau de type maillage de fibres et liant (blanc) ; matériau de type système d'enduit peinture (blanc) ; matériau semi-dur de type ciment (gris) (Absence d'amiante) | 49m2 |

| Localisation | n° de sondage | Zone | Prélèvement effectué / Sondage et extension | Echantillon | Analyse | Photo |
|---|---|---|---|---|---|---|
| Chambre 1 | 2 | Mur donnant sur extérieur | Oui<br>Chambre 1 : Mur donnant sur extérieur | <u>Identifiant:</u> ZPSO002<br><u>Echantillon:</u><br>MA2112046237/P003, réf. labo.: 22RI006183-003<br>MA2112046237/P004, réf. labo.: 22RI006183-004<br><u>Description:</u> Peinture + Enduit à base de plâtre<br><u>Composant de la construction:</u> 3 - Parois verticales intérieures - Murs et cloisons maçonnés<br><u>Partie à sonder:</u> Peinture + Enduit à base de plâtre<br><u>Justificatif:</u> Après analyse en laboratoire | <u>Analyse:</u><br>P003<br><u>Partie analysée par le laboratoire:</u><br>- Matériau de type système d'enduit peinture (blanc) ; matériau semi-dur (gris) ; Présence d'amiante | |

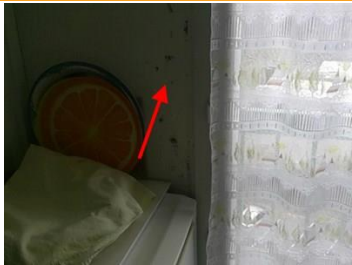
| Cuisine | 5 | Mur donnant sur extérieur | Oui<br>Cuisine : Mur donnant sur extérieur | <p><u>Identifiant:</u> ZPSO002</p> <p><u>Echantillon:</u><br/>MA2112046237/P003, réf. labo.: 22RI006183-003<br/>MA2112046237/P004, réf. labo.: 22RI006183-004</p> <p><u>Description:</u> Peinture + Enduit à base de plâtre</p> <p><u>Composant de la construction:</u> 3 - Parois verticales intérieures - Murs et cloisons maçonnés</p> <p><u>Partie à sonder:</u> Peinture + Enduit à base de plâtre</p> <p><u>Justificatif:</u> Après analyse en laboratoire</p> | <p><u>Analyse:</u><br/>P004</p> <p><u>Partie analysée par le laboratoire:</u><br/>- Phase 2 Matériau de type maillage de fibres et liant (blanc) ; matériau de type système d'enduit peinture (blanc) ; matériau semi-dur de type ciment (gris)</p> <p>Absence d'amiante</p> | |

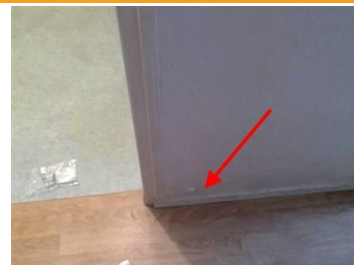
| Localisation | n° de sondage | Zone | Prélèvement effectué / Sondage et extension | Echantillon | Analyse | Photo |
|---|---|---|---|---|---|---|
| Entrée | 1 | Cloison | Oui<br>Entrée : Cloison | <u>Identifiant:</u> ZPSO004<br><u>Echantillon:</u><br>MA2112046237/P005, réf. labo.: 22RI006183-005<br>MA2112046237/P006, réf. labo.: 22RI006183-006<br><u>Description:</u> Peinture + Enduit à base de plâtre<br><u>Composant de la construction:</u> 3 - Parois verticales intérieures - Murs et cloisons maçonnés<br><u>Partie à sonder:</u> Peinture + Enduit à base de plâtre<br><u>Justificatif:</u> Après analyse en laboratoire | <u>Analyse:</u><br>P005<br><u>Partie analysée par le laboratoire:</u><br>- Phase 2 Matériau de type maillage de fibres et liant (blanc) ; matériau de type système d'enduit peinture (beige) ; matériau semi-dur de type ciment (gris)<br>Absence d'amiante | |

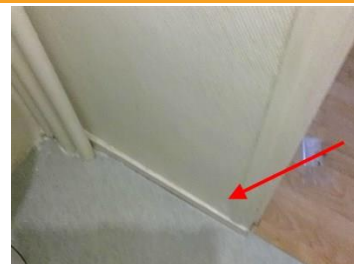
| Localisation | n° de sondage | Zone | Prélèvement effectué / Sondage et extension | Echantillon | Analyse | Photo |
|---|---|---|---|---|---|---|
| Salle de bains | 3 | Cloison | Oui<br>Salle de bains : Cloison | <u>Identifiant:</u> ZPSO004<br><u>Echantillon:</u><br>MA2112046237/P005, réf. labo.: 22RI006183-005<br>MA2112046237/P006, réf. labo.: 22RI006183-006<br><u>Description:</u> Peinture + Enduit à base de plâtre<br><u>Composant de la construction:</u> 3 - Parois verticales intérieures - Murs et cloisons maçonnés<br><u>Partie à sonder:</u> Peinture + Enduit à base de plâtre<br><u>Justificatif:</u> Après analyse en laboratoire | <u>Analyse:</u><br>P006<br><u>Partie analysée par le laboratoire:</u><br>- Phase 2 Matériau de type maillage de fibres et liant (blanc) en traces ; matériau de type système d'enduit peinture (blanc)<br>Absence d'amiante | |

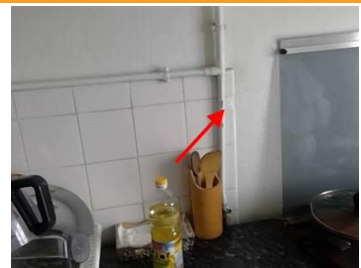
| Localisation | n° de sondage | Zone | Prélèvement effectué / Sondage et extension | Echantillon | Analyse | Photo |
|---|---|---|---|---|---|---|
| Cuisine | 1 | Faïence sur murs | Oui<br>Cuisine : Faïence sur murs | <u>Identifiant:</u> ZPSO010<br><u>Réf. échantillon:</u> MA2112046237/P017<br><u>Réf. laboratoire:</u> 22RI006183-015<br><u>Description:</u> Colle + Joint de faïence<br><u>Composant de la construction:</u> 3 - Parois verticales intérieures - Revêtements de murs, poteaux, cloisons, gaines, coffres<br><u>Partie à sonder:</u> Colle + Joint de faïence<br><u>Justificatif:</u> Après analyse en laboratoire | <u>Analyse:</u><br>P017<br><u>Partie analysée par le laboratoire:</u><br>- Phase 2 Matériau de type peinture (blanc) ;<br>matériau dur de type carrelage, faïence (blanc) ;<br>matériau semi-dur de type joint (blanc) ;<br>matériau dur de type ciment-colle (blanc) ;<br>matériau de type maillage de fibres et liant (blanc) ;<br>matériau semi-dur (blanc) en traces<br>Absence d'amiante | |

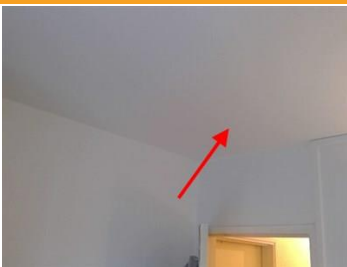
| Chambre 1 | 7 | Plafond | Oui<br>Chambre 1 : Plafond | <u>Identifiant:</u> ZPSO006<br><u>Echantillon:</u><br>MA2112046237/P009, réf. labo.: 22RI006183-007<br>MA2112046237/P010, réf. labo.: 22RI006183-008<br><u>Description:</u> Peinture + Enduit à base de plâtre<br><u>Composant de la construction:</u> 4 - Plafonds et faux plafonds - Plafonds<br><u>Partie à sonder:</u> Peinture + Enduit à base de plâtre<br><u>Justificatif:</u> Après analyse en laboratoire | <u>Analyse:</u><br>P009<br><u>Partie analysée par le laboratoire:</u><br>- Matériau de type système d'enduit peinture (blanc) : Absence d'amiante | |

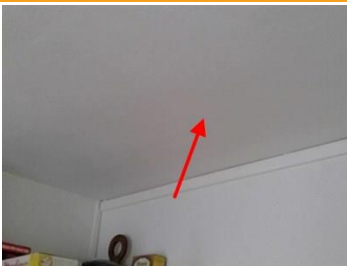
| Cuisine | 10 | Plafond | Oui<br>Cuisine : Plafond | <u>Identifiant:</u> ZPSO006<br><u>Echantillon:</u><br>MA2112046237/P009, réf. labo.: 22RI006183-007<br>MA2112046237/P010, réf. labo.: 22RI006183-008<br><u>Description:</u> Peinture + Enduit à base de plâtre<br><u>Composant de la construction:</u> 4 - Plafonds et faux plafonds - Plafonds<br><u>Partie à sonder:</u> Peinture + Enduit à base de plâtre<br><u>Justificatif:</u> Après analyse en laboratoire | <u>Analyse:</u><br>P010<br><u>Partie analysée par le laboratoire:</u><br>- Phase 2 Matériau de type maillage de fibres et liant (blanc) en traces ; matériau de type système d'enduit peinture (vert)<br>Absence d'amiante | |
