# Rapport de repérage des matériaux et produits contenant de l'amiante avant réalisation de travaux dans un immeuble bâti

Numéro de dossier : MA2112046240  
Date d'édition: 02/05/2022

25LBD0502  
15 Square de l'Abbaye (BAT A)  
(25LBD0502)  
77190 Dammarie-les-Lys  
Bat. 15 ; Etage 5 ; Porte 502  
Lot numéro 25LBD0502

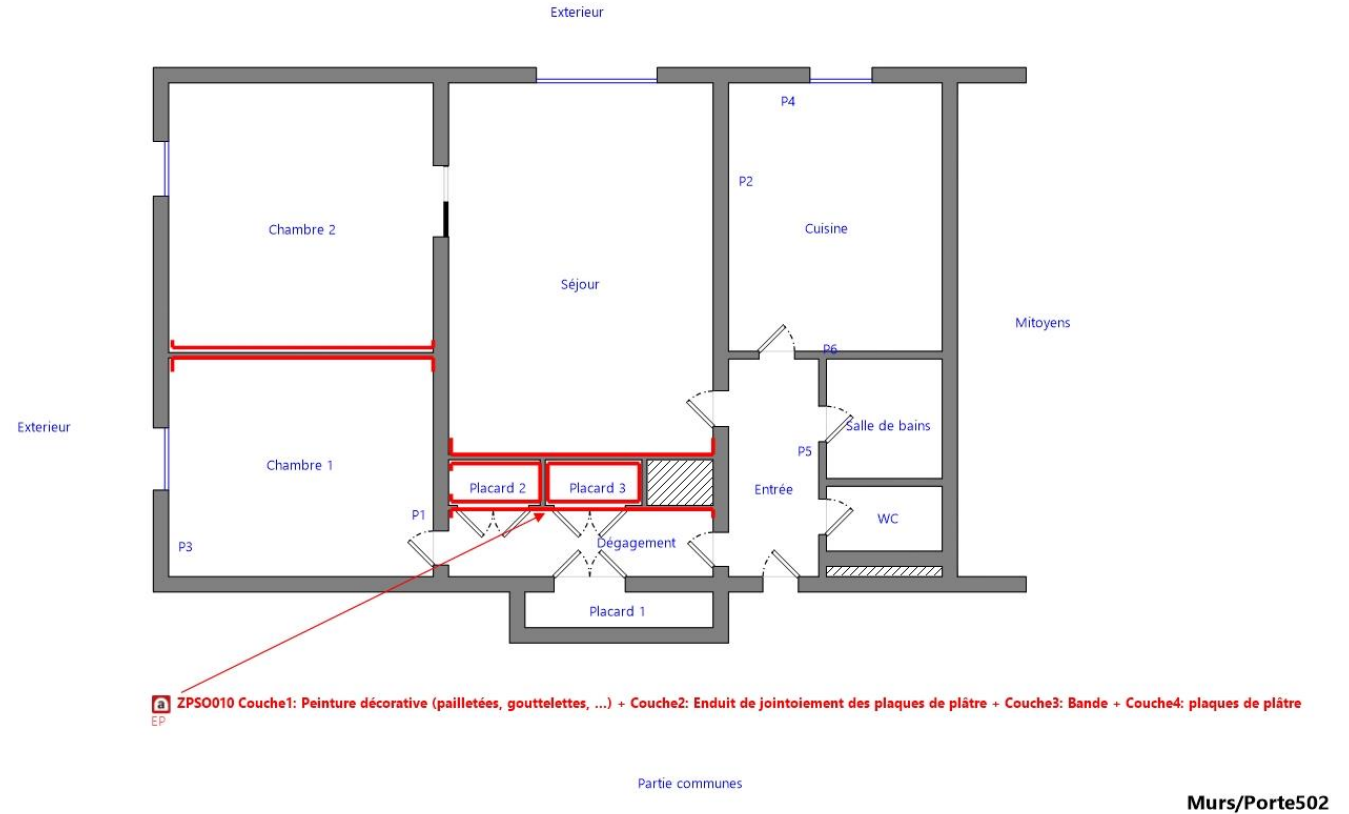
| ZPSO | Niveau | Localisation | Zone | Description du prélèvement réalisé | Surface indicative |
|---|---|---|---|---|---|
| ZPSO006 | 5ème étage/Porte502 | Entrée; Dégagement; Placard 2; Placard 3; Chambre 1; Chambre 2; Séjour; Cuisine; Salle de bains; WC | Plafond | Analyse : P009<br>- Matériau de type système d'enduit peinture (beige) ;<br>matériau dur de type mortier, béton, chape (gris) (Absence d'amiante)<br>Analyse : P010<br>- Matériau de type système d'enduit peinture (beige) ;<br>matériau dur de type mortier, béton, chape (gris) (Présence d'amiante) | 65 m2 |
| ZPSO010 | 5ème étage/Porte502 | Dégagement; Placard 2; Placard 3; Chambre 1; Chambre 2; Séjour | Cloisons avec liaisons sur murs et plafonds | | 52 m2 |

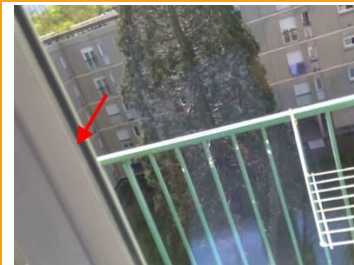
| ZPSO007 : Joint de mastic de vitrage | | | | | | |
|---|---|---|---|---|---|---|
| Chambre 1 | 1 | Fenêtres | Oui<br>Chambre 1 : Fenêtres | <u>Identifiant:</u> ZPSO007<br><u>Echantillon:</u><br>MA2112046240/P011, réf. labo.: 22EK034967-009<br>MA2112046240/P012, réf. labo.: 22EK034967-010<br><u>Description:</u> Joint de mastic de vitrage<br><u>Composant de la construction:</u> 2 - Parois verticales extérieures et Façades - Menuiseries extérieures<br><u>Partie à sonder:</u> Joint de mastic de vitrage<br><u>Justificatif:</u> Après analyse en laboratoire | <u>Analyse:</u><br>P011<br><u>Partie analysée par le laboratoire:</u><br>- Matériau souple de type mastic (blanc) + (gris) :<br>Absence d'amiante | |

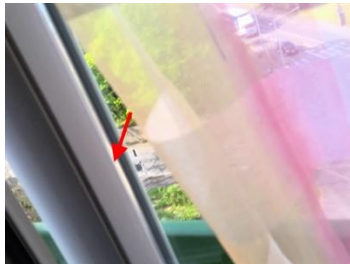
| Cuisine | 4 | Fenêtres | Oui<br>Cuisine : Fenêtres | <p><u>Identifiant:</u> ZPSO007</p> <p><u>Echantillon:</u><br/>MA2112046240/P011, réf. labo.: 22EK034967-009<br/>MA2112046240/P012, réf. labo.: 22EK034967-010</p> <p><u>Description:</u> Joint de mastic de vitrage</p> <p><u>Composant de la construction:</u> 2 - Parois verticales extérieures et Façades - Menuiseries extérieures</p> <p><u>Partie à sonder:</u> Joint de mastic de vitrage</p> <p><u>Justificatif:</u> Après analyse en laboratoire</p> | <p><u>Analyse:</u><br/>P012</p> <p><u>Partie analysée par le laboratoire:</u><br/>- Matériau souple de type mastic (gris) : Absence d'amiante</p> | |

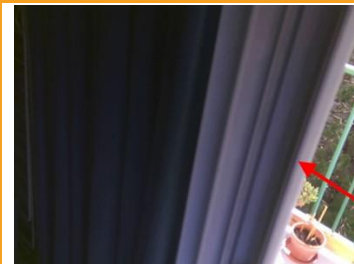
| Localisation | n° de sondage | Zone | Prélèvement effectué / Sondage et extension | Echantillon | Analyse | Photo |
|---|---|---|---|---|---|---|
| Chambre 1 | 1 | Fenêtres | Oui<br>Chambre 1 : Fenêtres | <u>Identifiant:</u> ZPSO008<br><u>Echantillon:</u><br>MA2112046240/P013, réf. labo.: 22EK034967-011<br>MA2112046240/P014, réf. labo.: 22EK034967-012<br><u>Description:</u> Joint de friction<br><u>Composant de la construction:</u> 2 - Parois verticales extérieures et Façades - Menuiseries extérieures<br><u>Partie à sonder:</u> Garniture de friction sur fenêtres<br><u>Justificatif:</u> Après analyse en laboratoire | <u>Analyse:</u><br>P013<br><u>Partie analysée par le laboratoire:</u><br>- Matériau souple de type joint (gris) : Absence d'amiante | |

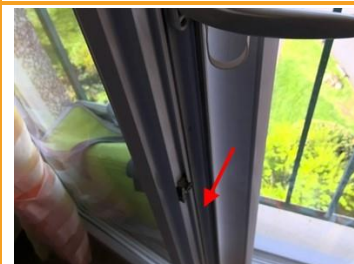
| Localisation | n° de sondage | Zone | Prélèvement effectué / Sondage et extension | Echantillon | Analyse | Photo |
|---|---|---|---|---|---|---|
| Cuisine | 4 | Fenêtres | Oui<br>Cuisine : Fenêtres | <u>Identifiant:</u> ZPSO008<br><u>Echantillon:</u><br>MA2112046240/P013, réf. labo.: 22EK034967-011<br>MA2112046240/P014, réf. labo.: 22EK034967-012<br><u>Description:</u> Joint de friction<br><u>Composant de la construction:</u> 2 - Parois verticales extérieures et Façades - Menuiseries extérieures<br><u>Partie à sonder:</u> Garniture de friction sur fenêtres<br><u>Justificatif:</u> Après analyse en laboratoire | <u>Analyse:</u><br>P014<br><u>Partie analysée par le laboratoire:</u><br>- Matériau souple de type joint (gris) : Absence d'amiante | |

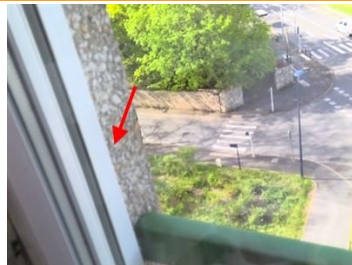
| Cuisine | 4 | Fenêtres | Oui<br>Cuisine : Fenêtres | <p><u>Identifiant:</u> ZPSO009</p> <p><u>Echantillon:</u><br/>MA2112046240/P015, réf. labo.: 22EK034967-013<br/>MA2112046240/P016, réf. labo.: 22EK034967-014</p> <p><u>Description:</u> Joint d'étanchéité entre menuiserie et structure</p> <p><u>Composant de la construction:</u> 2 - Parois verticales extérieures et Façades - Menuiseries extérieures</p> <p><u>Partie à sonder:</u> Joint d'étanchéité entre menuiserie et structure</p> <p><u>Justificatif:</u> Après analyse en laboratoire</p> | <p><u>Analyse:</u><br/>P016</p> <p><u>Partie analysée par le laboratoire:</u><br/>- Matériau semi-dur (gris) ; matériau souple de type joint (blanc) : Absence d'amiante</p> | |

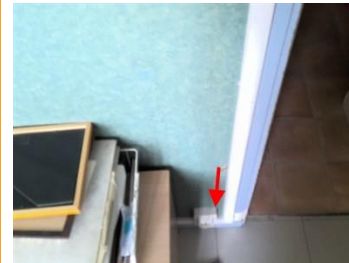
| Chambre 1 | 6 | Mur de refend | Oui<br>Chambre 1 : Mur de refend | <p><u>Identifiant:</u> ZPSO001</p> <p><u>Echantillon:</u><br/>MA2112046240/P001, réf. labo.: 22EK034967-001<br/>MA2112046240/P002, réf. labo.: 22EK034967-002</p> <p><u>Description:</u> Couche1: Peinture + Couche2: Enduit à base de plâtre lissé ou taloché</p> <p><u>Composant de la construction:</u> 3 - Parois verticales intérieures - Revêtements de murs, poteaux, cloisons, gaines, coffres + 3 - Parois verticales intérieures - Murs et cloisons maçonnés</p> <p><u>Partie à sonder:</u> Couche1: Peinture + Couche2: Enduit à base de plâtre lissé ou taloché</p> <p><u>Justificatif:</u> Après analyse en laboratoire</p> | <p><u>Analyse:</u><br/>P001</p> <p><u>Partie analysée par le laboratoire:</u><br/>- Phase 1 Matériau de type système d'enduit peinture (belge) ; matériau dur de type mortier, béton, chape (gris)<br/>Absence d'amiante<br/>- Phase 2 Matériau dur de type mortier, béton, chape (gris)<br/>Absence d'amiante</p> | |

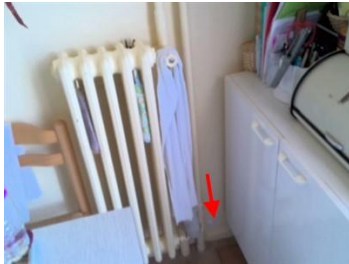
| Cuisine | 9 | Mur de refend | Oui<br>Cuisine : Mur de refend | <p><u>Identifiant:</u> ZPSO001</p> <p><u>Echantillon:</u><br/>MA2112046240/P001, réf. labo.: 22EK034967-001<br/>MA2112046240/P002, réf. labo.: 22EK034967-002</p> <p><u>Description:</u> Couche1: Peinture + Couche2: Enduit à base de plâtre lissé ou taloché</p> <p><u>Composant de la construction:</u> 3 - Parois verticales intérieures - Revêtements de murs, poteaux, cloisons, gaines, coffres + 3 - Parois verticales intérieures - Murs et cloisons maçonnés</p> <p><u>Partie à sonder:</u> Couche1: Peinture + Couche2: Enduit à base de plâtre lissé ou taloché</p> <p><u>Justificatif:</u> Après analyse en laboratoire</p> | <p><u>Analyse:</u><br/>P002</p> <p><u>Partie analysée par le laboratoire:</u><br/>- Phase 1 Matériau de type système d'enduit peinture (belge) ; matériau dur de type mortier, béton, chape (gris)<br/>Absence d'amiante<br/>- Phase 2 Matériau dur de type mortier, béton, chape (gris)<br/>Absence d'amiante</p> | |

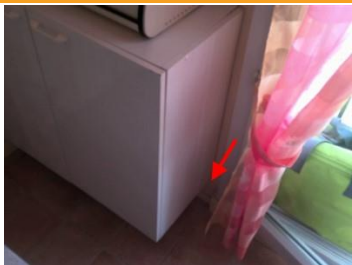
| Localisation | n° de sondage | Zone | Prélèvement effectué / Sondage et extension | Echantillon | Analyse | Photo |
|---|---|---|---|---|---|---|
| Chambre 1 | 1 | Mur donnant sur extérieur | Oui<br>Chambre 1 : Mur donnant sur extérieur | <u>Identifiant:</u> ZPSO002<br><u>Echantillon:</u><br>MA2112046240/P003, réf. labo.: 22EK034967-003<br>MA2112046240/P004, réf. labo.: 22EK034967-004<br><u>Description:</u> Peinture + Enduit à base de plâtre<br><u>Composant de la construction:</u> 3 - Parois verticales intérieures - Murs et cloisons maçonnés<br><u>Partie à sonder:</u> Peinture + Enduit à base de plâtre<br><u>Justificatif:</u> Après analyse en laboratoire | <u>Analyse:</u><br>P003<br><u>Partie analysée par le laboratoire:</u><br>- Matériau de type système d'enduit peinture (beige) ; matériau dur de type mortier, béton, chape (gris) : Absence d'amiante | |

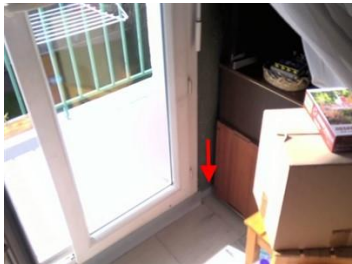
| Localisation | n° de sondage | Zone | Prélèvement effectué / Sondage et extension | Echantillon | Analyse | Photo |
|---|---|---|---|---|---|---|
| Cuisine | 4 | Mur donnant sur extérieur | Oui<br>Cuisine : Mur donnant sur extérieur | <u>Identifiant:</u> ZPSO002<br><u>Echantillon:</u><br>MA2112046240/P003, réf. labo.: 22EK034967-003<br>MA2112046240/P004, réf. labo.: 22EK034967-004<br><u>Description:</u> Peinture + Enduit à base de plâtre<br><u>Composant de la construction:</u> 3 - Parois verticales intérieures - Murs et cloisons maçonnés<br><u>Partie à sonder:</u> Peinture + Enduit à base de plâtre<br><u>Justificatif:</u> Après analyse en laboratoire | <u>Analyse:</u><br>P004<br><u>Partie analysée par le laboratoire:</u><br>- Phase 1 Matériau de type colle (transparent) ; matériau de type peinture (beige) ; matériau semi-dur de type enduit (beige) ; matériau dur de type mortier, béton, chape (gris)<br>Absence d'amiante<br>- Phase 2 Matériau dur de type mortier, béton, chape (gris)<br>Absence d'amiante | |

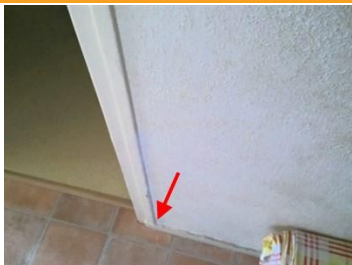
| Localisation | n° de sondage | Zone | Prélèvement effectué / Sondage et extension | Echantillon | Analyse | Photo |
|---|---|---|---|---|---|---|
| Entrée | 1 | Cloison | Oui<br>Entrée : Cloison | <u>Identifiant:</u> ZPSO004<br><u>Echantillon:</u><br>MA2112046240/P005, réf. labo.: 22EK034967-005<br>MA2112046240/P006, réf. labo.: 22EK034967-006<br><u>Description:</u> Peinture + Enduit à base de plâtre<br><u>Composant de la construction:</u> 3 - Parois verticales intérieures - Murs et cloisons maçonnés<br><u>Partie à sonder:</u> Peinture + Enduit à base de plâtre<br><u>Justificatif:</u> Après analyse en laboratoire | <u>Analyse:</u><br>P005<br><u>Partie analysée par le laboratoire:</u><br>- Phase 1 Matériau de type système d'enduit peinture (bleu) ; matériau dur de type mortier, béton, chape (gris)<br>Absence d'amiante<br>- Phase 2 Matériau dur de type mortier, béton, chape (gris)<br>Absence d'amiante | |

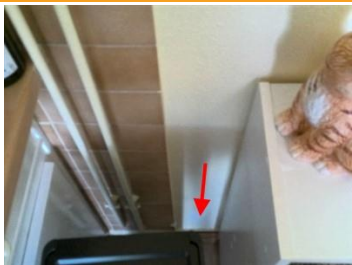
| Localisation | n° de sondage | Zone | Prélèvement effectué / Sondage et extension | Echantillon | Analyse | Photo |
|---|---|---|---|---|---|---|
| | 3 | Cloison | Oui<br>- Cuisine : Cloison | <u>Identifiant:</u> ZPSO004<br><u>Echantillon:</u><br>MA2112046240/P005, réf. labo.: 22EK034967-005<br>MA2112046240/P006, réf. labo.: 22EK034967-006<br><u>Description:</u> Peinture + Enduit à base de plâtre<br><u>Composant de la construction:</u> 3 - Parois verticales intérieures - Murs et cloisons maçonnés<br><u>Partie à sonder:</u> Peinture + Enduit à base de plâtre<br><u>Justificatif:</u> Après analyse en laboratoire | <u>Analyse:</u><br>P006<br><u>Partie analysée par le laboratoire:</u><br>- Matériau de type système d'enduit peinture (jaune) : Absence d'amiante | |

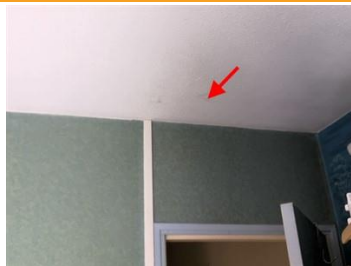
| Chambre 1 | 5 | Plafond | Oui<br>Chambre 1 : Plafond | <u>Identifiant:</u> ZPSO006<br><u>Echantillon:</u><br>MA2112046240/P009, réf. labo.: 22EK034967-007<br>MA2112046240/P010, réf. labo.: 22EK034967-008<br><u>Description:</u> Peinture + Enduit à base de plâtre<br><u>Composant de la construction:</u> 4 - Plafonds et faux plafonds - Plafonds<br><u>Partie à sonder:</u> Peinture + Enduit à base de plâtre<br><u>Justificatif:</u> Après analyse en laboratoire | <u>Analyse:</u><br>P009<br><u>Partie analysée par le laboratoire:</u><br>- Matériau de type système d'enduit peinture (beige) ; matériau dur de type mortier, béton, chape (gris) : Absence d'amiante | |

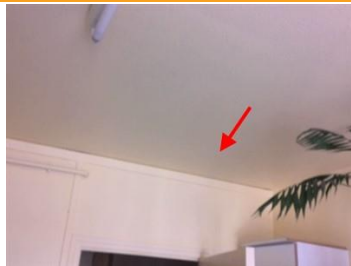
| Cuisine | 8 | Plafond | Oui<br>Cuisine : Plafond | <u>Identifiant:</u> ZPSO006<br><u>Echantillon:</u><br>MA2112046240/P009, réf. labo.: 22EK034967-007<br>MA2112046240/P010, réf. labo.: 22EK034967-008<br><u>Description:</u> Peinture + Enduit à base de plâtre<br><u>Composant de la construction:</u> 4 - Plafonds et faux plafonds - Plafonds<br><u>Partie à sonder:</u> Peinture + Enduit à base de plâtre<br><u>Justificatif:</u> Après analyse en laboratoire | <u>Analyse:</u><br>P010<br><u>Partie analysée par le laboratoire:</u><br>- Matériau de type système d'enduit peinture (beige) ; matériau dur de type mortier, béton, chape (gris) : Présence d'amiante | |
