# Rapport de Repérage des matériaux et produits contenant de l'amiante avant réalisation de travaux dans un immeuble bâti

Numéro de dossier : MA2112046226  
Date d'intervention : 25/01/2022

25LBD0503  
15 Square de l'Abbaye (BAT A)  
Bat. 15; Etage 5; Porte 503 (25LBD0503)  
77190 Dammarie-les-Lys

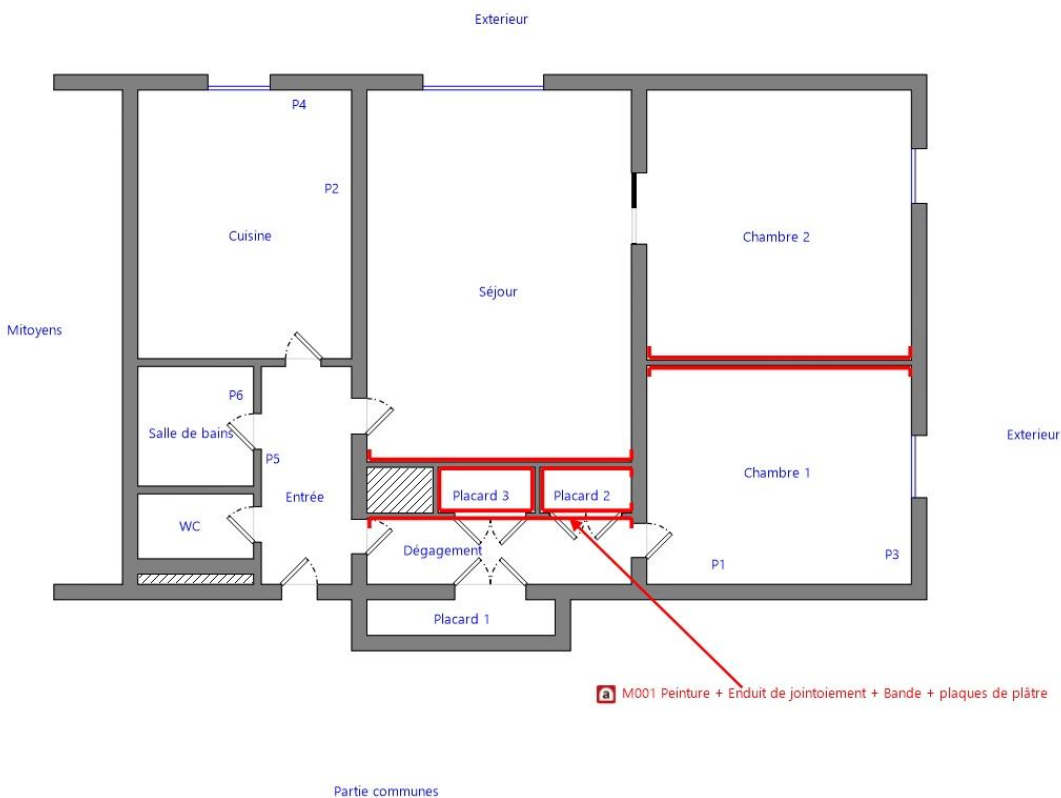
| ZPSO | Niveau | Localisation | Zone | Description du prélèvement réalisé | Surface indicative |
|---|---|---|---|---|---|
| M001 | 5ème étage/Porte503 | Dégagement; Placard 2; Placard 3;<br>Chambre 1; Chambre 2; Séjour | Cloisons avec<br>liaisons sur murs<br>et plafonds | - Sur anciennes analyses | 52m2 |

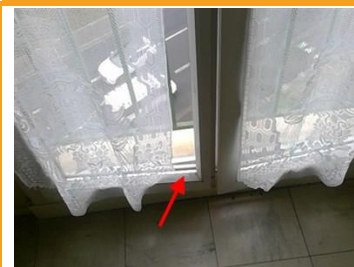
| Localisation | n° de sondage | Zone | Prélèvement effectué / Sondage et extension | Echantillon | Analyse | Photo |
|---|---|---|---|---|---|---|
| Chambre 1 | 1 | Fenêtres | Oui<br>Chambre 1 : Fenêtres | <u>Identifiant:</u> ZPSO007<br><u>Echantillon:</u><br>MA2112046226/P011, réf. labo.: 22RI006186-009<br>MA2112046226/P012, réf. labo.: 22RI006186-010<br><u>Description:</u> Joint de mastic de vitrage<br><u>Composant de la construction:</u> 2 - Parois verticales extérieures et Façades - Menuiseries extérieures<br><u>Partie à sonder:</u> Joint de mastic de vitrage<br><u>Justificatif:</u> Après analyse en laboratoire | <u>Analyse:</u><br>P011<br><u>Partie analysée par le laboratoire:</u><br>- Matériau souple de type joint (gris) : Absence d'amiante | |

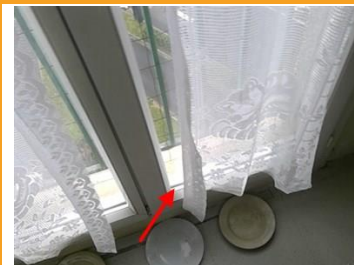
| Cuisine | 4 | Fenêtres | Oui<br>Cuisine : Fenêtres | <p><u>Identifiant:</u> ZPSO007</p> <p><u>Echantillon:</u><br/>MA2112046226/P011, réf. labo.: 22RI006186-009<br/>MA2112046226/P012, réf. labo.: 22RI006186-010</p> <p><u>Description:</u> Joint de mastic de vitrage</p> <p><u>Composant de la construction:</u> 2 - Parois verticales extérieures et Façades - Menuiseries extérieures</p> <p><u>Partie à sonder:</u> Joint de mastic de vitrage</p> <p><u>Justificatif:</u> Après analyse en laboratoire</p> | <p><u>Analyse:</u><br/>P012</p> <p><u>Partie analysée par le laboratoire:</u><br/>- Matériau souple de type joint (gris) : Absence d'amiante</p> | |

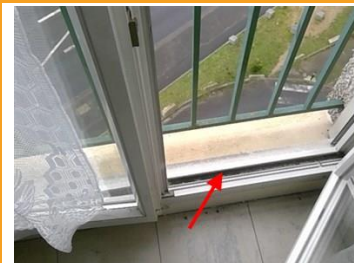
| Localisation | n° de sondage | Zone | Prélèvement effectué / Sondage et extension | Echantillon | Analyse | Photo |
|---|---|---|---|---|---|---|
| Chambre 1 | 1 | Fenêtres | Oui<br>Chambre 1 : Fenêtres | <u>Identifiant:</u> ZPSO008<br><u>Echantillon:</u><br>MA2112046226/P013, réf. labo.: 22RI006186-011<br>MA2112046226/P014, réf. labo.: 22RI006186-012<br><u>Description:</u> Joint de friction<br><u>Composant de la construction:</u> 2 - Parois verticales extérieures et Façades - Menuiseries extérieures<br><u>Partie à sonder:</u> Garniture de friction sur fenêtres<br><u>Justificatif:</u> Après analyse en laboratoire | <u>Analyse:</u><br>P013<br><u>Partie analysée par le laboratoire:</u><br>- Matériau souple de type joint (gris) : Absence d'amiante | |

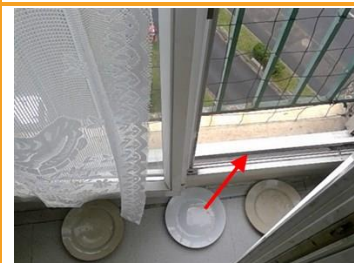
| Localisation | n° de sondage | Zone | Prélèvement effectué / Sondage et extension | Echantillon | Analyse | Photo |
|---|---|---|---|---|---|---|
| Cuisine | 4 | Fenêtres | Oui<br>Cuisine : Fenêtres | <u>Identifiant:</u> ZPSO008<br><u>Echantillon:</u><br>MA2112046226/P013, réf. labo.: 22RI006186-011<br>MA2112046226/P014, réf. labo.: 22RI006186-012<br><u>Description:</u> Joint de friction<br><u>Composant de la construction:</u> 2 - Parois verticales extérieures et Façades - Menuiseries extérieures<br><u>Partie à sonder:</u> Garniture de friction sur fenêtres<br><u>Justificatif:</u> Après analyse en laboratoire | <u>Analyse:</u><br>P014<br><u>Partie analysée par le laboratoire:</u><br>- Matériau souple de type joint (gris) : Absence d'amiante | |

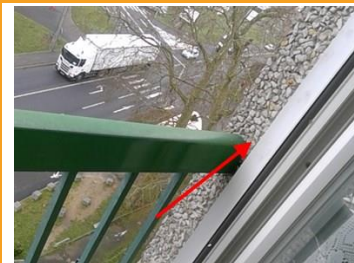
| Localisation | n° de sondage | Zone | Prélèvement effectué / Sondage et extension | Echantillon | Analyse | Photo |
|---|---|---|---|---|---|---|
| Chambre 1 | 1 | Fenêtres | Oui<br>Chambre 1 : Fenêtres | <u>Identifiant:</u> ZPSO009<br><u>Echantillon:</u><br>MA2112046226/P015, réf. labo.: 22RI006186-013<br>MA2112046226/P016, réf. labo.: 22RI006186-014<br><u>Description:</u> Joint d'étanchéité entre menuiserie et structure<br><u>Composant de la construction:</u> 2 - Parois verticales extérieures et Façades - Menuiseries extérieures<br><u>Partie à sonder:</u> Joint d'étanchéité entre menuiserie et structure<br><u>Justificatif:</u> Après analyse en laboratoire | <u>Analyse:</u><br>P015<br><u>Partie analysée par le laboratoire:</u><br>- Matériau souple de type joint (blanc) : Absence d'amiante | |

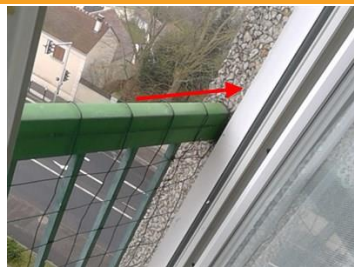
| Cuisine | 4 | Fenêtres | Oui<br>Cuisine : Fenêtres | <u>Identifiant:</u> ZPSO009<br><u>Echantillon:</u><br>MA2112046226/P015, réf. labo.: 22RI006186-013<br>MA2112046226/P016, réf. labo.: 22RI006186-014<br><u>Description:</u> Joint d'étanchéité entre menuiserie et structure<br><u>Composant de la construction:</u> 2 - Parois verticales extérieures et Façades - Menuiseries extérieures<br><u>Partie à sonder:</u> Joint d'étanchéité entre menuiserie et structure<br><u>Justificatif:</u> Après analyse en laboratoire | <u>Analyse:</u><br>P016<br><u>Partie analysée par le laboratoire:</u><br>- Matériau souple de type joint (blanc) : Absence d'amiante | |

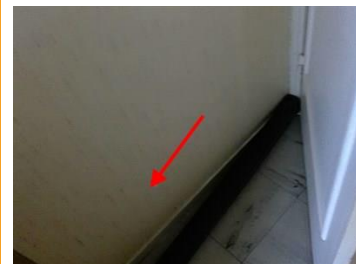
| Chambre 1 | 6 | Mur de refend | Oui<br>Chambre 1 : Mur B | <p><u>Identifiant:</u> ZPSO001</p> <p><u>Echantillon:</u><br/>MA2112046226/P001, réf. labo.: 22RI006186-001<br/>MA2112046226/P002, réf. labo.: 22RI006186-002</p> <p><u>Description:</u> Couche1: Peinture + Couche2: Enduit à base de plâtre lissé ou taloché</p> <p><u>Composant de la construction:</u> 3 - Parois verticales intérieures - Revêtements de murs, poteaux, cloisons, gaines, coffres + 3 - Parois verticales intérieures - Murs et cloisons maçonnés</p> <p><u>Partie à sonder:</u> Couche1: Peinture + Couche2: Enduit à base de plâtre lissé ou taloché</p> <p><u>Justificatif:</u> Après analyse en laboratoire</p> | <p><u>Analyse:</u><br/>P001</p> <p><u>Partie analysée par le laboratoire:</u><br/>- Phase 2 Matériau fibreux de type papier peint (beige) ; matériau semi-dur de type enduit (blanc) ; matériau dur de type mortier, béton, chape (gris)<br/>Absence d'amiante</p> | |

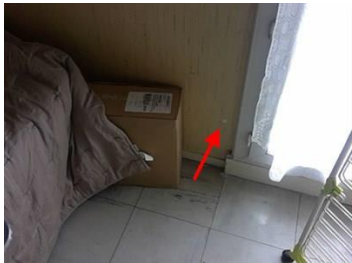
| Localisation | n° de sondage | Zone | Prélèvement effectué / Sondage et extension | Echantillon | Analyse | Photo |
|---|---|---|---|---|---|---|
| Chambre 1 | 1 | Mur donnant sur extérieur | Oui<br>Chambre 1 : Mur C | <u>Identifiant:</u> ZPSO002<br><u>Echantillon:</u><br>MA2112046226/P003, réf. labo.: 22RI006186-003<br>MA2112046226/P004, réf. labo.: 22RI006186-004<br><u>Description:</u> Peinture + Enduit à base de plâtre<br><u>Composant de la construction:</u> 3 - Parois verticales intérieures - Murs et cloisons maçonnés<br><u>Partie à sonder:</u> Peinture + Enduit à base de plâtre<br><u>Justificatif:</u> Après analyse en laboratoire | <u>Analyse:</u><br>P003<br><u>Partie analysée par le laboratoire:</u><br>- Phase 2 Matériau fibreux de type papier peint (beige) ; matériau semi-dur de type enduit (blanc) ; matériau dur de type mortier, béton, chape (gris)<br>Absence d'amiante | |

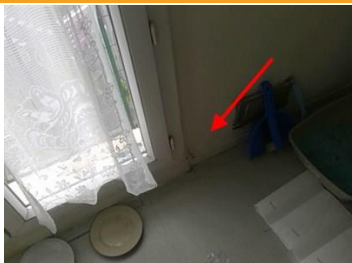
| Localisation | n° de sondage | Zone | Prélèvement effectué / Sondage et extension | Echantillon | Analyse | Photo |
|---|---|---|---|---|---|---|
| Cuisine | 4 | Mur donnant sur extérieur | Oui<br>5ème étage/Porte503 - Cuisine : Mur C | <u>Identifiant:</u> ZPSO002<br><u>Echantillon:</u><br>MA2112046226/P003, réf. labo.: 22RI006186-003<br>MA2112046226/P004, réf. labo.: 22RI006186-004<br><u>Description:</u> Peinture + Enduit à base de plâtre<br><u>Composant de la construction:</u> 3 - Parois verticales intérieures - Murs et cloisons maçonnés<br><u>Partie à sonder:</u> Peinture + Enduit à base de plâtre<br><u>Justificatif:</u> Après analyse en laboratoire | <u>Analyse:</u><br>P004<br><u>Partie analysée par le laboratoire:</u><br>- Matériau de type système d'enduit peinture (beige) ; matériau dur de type mortier, béton, chape (gris) : Absence d'amiante | |

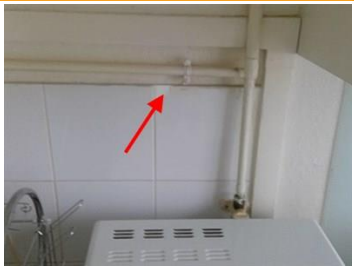
| Localisation | n° de sondage | Zone | Prélèvement effectué / Sondage et extension | Echantillon | Analyse | Photo |
|---|---|---|---|---|---|---|
| Cuisine | 1 | Faïence sur murs | Oui<br>Cuisine : Faïence sur murs | <u>Identifiant:</u> ZPSO010<br><u>Réf. échantillon:</u> MA2112046226/P017<br><u>Réf. laboratoire:</u> 22RI006186-015<br><u>Description:</u> Couche1: Colle de faïence + Couche2: Joint de faïence<br><u>Composant de la construction:</u> 3 - Parois verticales intérieures - Revêtements de murs, poteaux, cloisons, gaines, coffres<br><u>Partie à sonder:</u> Couche1: Colle de faïence + Couche2: Joint de faïence<br><u>Justificatif:</u> Après analyse en laboratoire | <u>Analyse:</u><br>P017<br><u>Partie analysée par le laboratoire:</u><br>- Matériau dur de type carrelage, faïence (blanc)<br>; matériau semi-dur de type joint (blanc) ;<br>matériau dur de type ciment-colle (blanc) :<br>Absence d'amiante | |

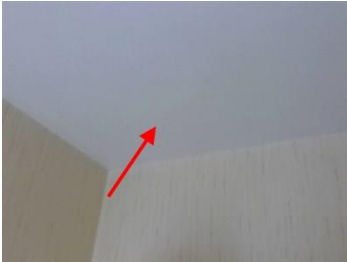
| Chambre 1 | 5 | Plafond | Oui<br>Chambre 1 : Plafond | <u>Identifiant:</u> ZPSO006<br><u>Echantillon:</u><br>MA2112046226/P009, réf. labo.: 22RI006186-007<br>MA2112046226/P010, réf. labo.: 22RI006186-008<br><u>Description:</u> Peinture + Enduit à base de plâtre<br><u>Composant de la construction:</u> 4 - Plafonds et faux plafonds - Plafonds<br><u>Partie à sonder:</u> Peinture + Enduit à base de plâtre<br><u>Justificatif:</u> Après analyse en laboratoire | <u>Analyse:</u><br>P009<br><u>Partie analysée par le laboratoire:</u><br>- Matériau de type peinture (beige) ; matériau semi-dur de type enduit (beige) ; matériau semi-dur (gris) : Absence d'amiante | |

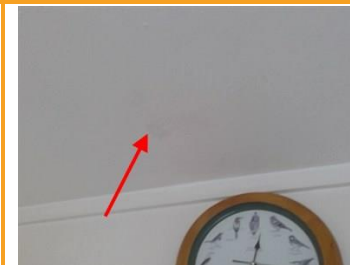
| Cuisine | 8 | Plafond | Oui<br>Cuisine : Plafond | <u>Identifiant:</u> ZPSO006<br><u>Echantillon:</u><br>MA2112046226/P009, réf. labo.: 22RI006186-007<br>MA2112046226/P010, réf. labo.: 22RI006186-008<br><u>Description:</u> Peinture + Enduit à base de plâtre<br><u>Composant de la construction:</u> 4 - Plafonds et faux plafonds - Plafonds<br><u>Partie à sonder:</u> Peinture + Enduit à base de plâtre<br><u>Justificatif:</u> Après analyse en laboratoire | <u>Analyse:</u><br>P010<br><u>Partie analysée par le laboratoire:</u><br>- Matériau de type système d'enduit peinture (blanc) ; matériau semi-dur (gris) : Absence d'amiante | |
