# Rapport de Repérage des matériaux et produits contenant de l'amiante avant réalisation de travaux dans un immeuble bâti

Numéro de dossier : MA2112046274  
Date d'intervention : 25/01/2022

25LBD0504  
15 Square de l'Abbaye (BAT A)  
Bat. 15 ; Etage 5; Porte 504  
(25LBD0504)  
77190 Dammarie-les-Lys  
Bat. 15 ; Etage 5; Porte 504  
Lot numéro 25LBD0504,

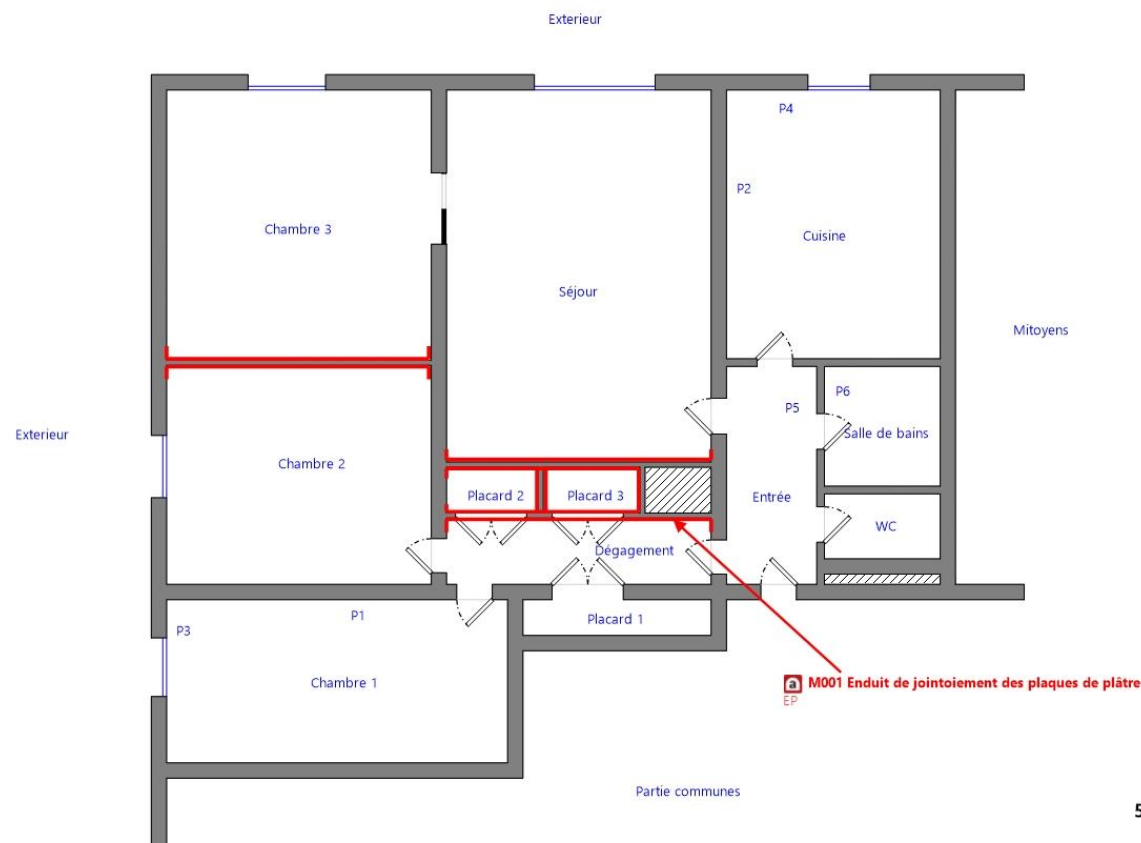
| ZPSO | Niveau | Localisation | Zone | Description du prélèvement réalisé | Surface indicative |
|---|---|---|---|---|---|
| M001 | 5ème étage/Porte504 | Dégagement; Placard 2; Placard 3;<br>Chambre 2; Séjour; Chambre 3 | Cloisons avec<br>liaisons sur murs<br>et plafonds | - Sur anciennes analyses | 52m2 |

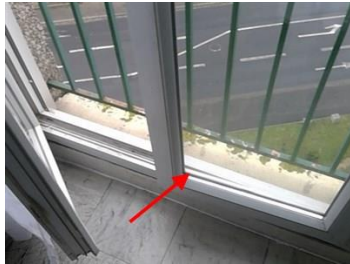
| Localisation | n° de sondage | Zone | Prélèvement effectué / Sondage et extension | Echantillon | Analyse | Photo |
|---|---|---|---|---|---|---|
| Chambre 1 | 1 | Fenêtres | Oui<br>Chambre 1 : Fenêtres | <u>Identifiant:</u> ZPSO007<br><u>Echantillon:</u><br>MA2112046274/P011, réf. labo.: 22RI006184-009<br>MA2112046274/P012, réf. labo.: 22RI006184-010<br><u>Description:</u> Joint de mastic de vitrage<br><u>Composant de la construction:</u> 2 - Parois verticales extérieures et Façades - Menuiseries extérieures<br><u>Partie à sonder:</u> Joint de mastic de vitrage<br><u>Justificatif:</u> Après analyse en laboratoire | <u>Analyse:</u><br>P011<br><u>Partie analysée par le laboratoire:</u><br>- Matériau souple de type joint (gris) : Absence d'amiante | |

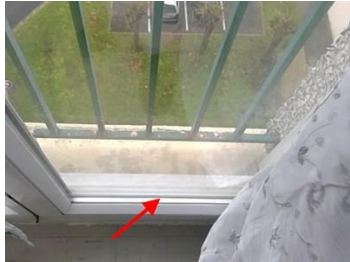
| Cuisine | 5 | Fenêtres | Oui<br>Cuisine : Fenêtres | <u>Identifiant:</u> ZPSO007<br><u>Echantillon:</u><br>MA2112046274/P011, réf. labo.: 22RI006184-009<br>MA2112046274/P012, réf. labo.: 22RI006184-010<br><u>Description:</u> Joint de mastic de vitrage<br><u>Composant de la construction:</u> 2 - Parois verticales extérieures et Façades - Menuiseries extérieures<br><u>Partie à sonder:</u> Joint de mastic de vitrage<br><u>Justificatif:</u> Après analyse en laboratoire | <u>Analyse:</u><br>P012<br><u>Partie analysée par le laboratoire:</u><br>- Matériau souple de type joint (gris) : Absence d'amiante | |

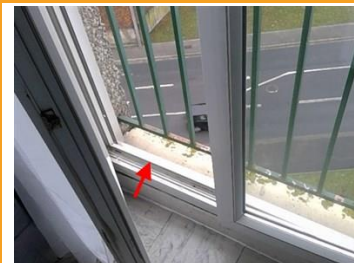
| Localisation | n° de sondage | Zone | Prélèvement effectué / Sondage et extension | Echantillon | Analyse | Photo |
|---|---|---|---|---|---|---|
| Chambre 1 | 1 | Fenêtres | Oui<br>Chambre 1 : Fenêtres | <u>Identifiant:</u> ZPSO008<br><u>Echantillon:</u><br>MA2112046274/P013, réf. labo.: 22RI006184-011<br>MA2112046274/P014, réf. labo.: 22RI006184-012<br><u>Description:</u> Joint de friction<br><u>Composant de la construction:</u> 2 - Parois verticales extérieures et Façades - Menuiseries extérieures<br><u>Partie à sonder:</u> Garniture de friction sur fenêtres<br><u>Justificatif:</u> Après analyse en laboratoire | <u>Analyse:</u><br>P013<br><u>Partie analysée par le laboratoire:</u><br>- Matériau souple de type joint (gris) : Absence d'amiante | |

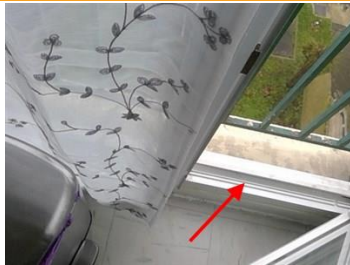
| Cuisine | 5 | Fenêtres | Oui<br>Cuisine : Fenêtres | <p><u>Identifiant:</u> ZPSO008</p> <p><u>Echantillon:</u><br/>MA2112046274/P013, réf. labo.: 22RI006184-011<br/>MA2112046274/P014, réf. labo.: 22RI006184-012</p> <p><u>Description:</u> Joint de friction</p> <p><u>Composant de la construction:</u> 2 - Parois verticales extérieures et Façades - Menuiseries extérieures</p> <p><u>Partie à sonder:</u> Garniture de friction sur fenêtres</p> <p><u>Justificatif:</u> Après analyse en laboratoire</p> | <p><u>Analyse:</u><br/>P014</p> <p><u>Partie analysée par le laboratoire:</u><br/>- Matériau souple de type joint (gris) : Absence d'amiante</p> | |

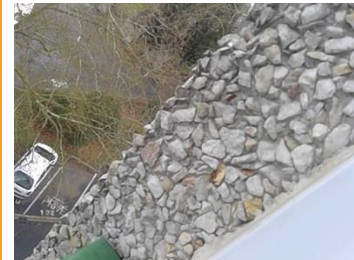
| Localisation | n° de sondage | Zone | Prélèvement effectué / Sondage et extension | Echantillon | Analyse | Photo |
|---|---|---|---|---|---|---|
| Chambre 1 | 1 | Fenêtres | Oui<br>Chambre 1 : Fenêtres | <u>Identifiant:</u> ZPSO009<br><u>Echantillon:</u><br>MA2112046274/P015, réf. labo.: 22RI006184-013<br>MA2112046274/P016, réf. labo.: 22RI006184-014<br><u>Description:</u> Joint d'étanchéité entre menuiserie et structure<br><u>Composant de la construction:</u> 2 - Parois verticales extérieures et Façades - Menuiseries extérieures<br><u>Partie à sonder:</u> Joint d'étanchéité entre menuiserie et structure<br><u>Justificatif:</u> Après analyse en laboratoire | <u>Analyse:</u><br>P015<br><u>Partie analysée par le laboratoire:</u><br>- Matériau semi-dur (pulvérulent) (beige) ;<br>matériau souple de type joint (blanc) : Absence d'amiante | |

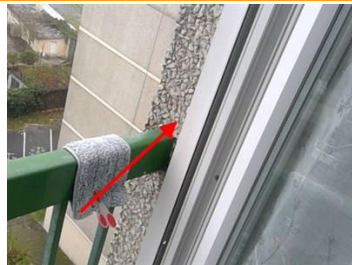
| Cuisine | 5 | Fenêtres | Oui<br>Cuisine : Fenêtres | <u>Identifiant:</u> ZPSO009<br><u>Echantillon:</u><br>MA2112046274/P015, réf. labo.: 22RI006184-013<br>MA2112046274/P016, réf. labo.: 22RI006184-014<br><u>Description:</u> Joint d'étanchéité entre menuiserie et structure<br><u>Composant de la construction:</u> 2 - Parois verticales extérieures et Façades - Menuiseries extérieures<br><u>Partie à sonder:</u> Joint d'étanchéité entre menuiserie et structure<br><u>Justificatif:</u> Après analyse en laboratoire | <u>Analyse:</u><br>P016<br><u>Partie analysée par le laboratoire:</u><br>- Matériau semi-dur (pulvérulent) (beige) ;<br>matériau souple de type joint (blanc) : Absence d'amiante | |

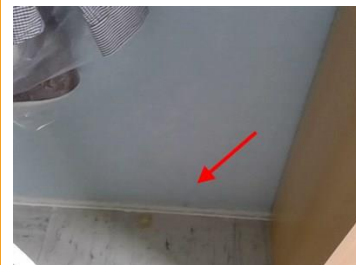
| Chambre 1 | 6 | Mur de refend | Oui<br>Chambre 1 : Mur de refend | <p><u>Identifiant:</u> ZPSO001</p> <p><u>Echantillon:</u><br/>MA2112046274/P001, réf. labo.: 22RI006184-001<br/>MA2112046274/P002, réf. labo.: 22RI006184-002</p> <p><u>Description:</u> Couche1: Peinture + Couche2: Enduit à base de plâtre lissé ou taloché</p> <p><u>Composant de la construction:</u> 3 - Parois verticales intérieures - Revêtements de murs, poteaux, cloisons, gaines, coffres + 3 - Parois verticales intérieures - Murs et cloisons maçonnés</p> <p><u>Partie à sonder:</u> Couche1: Peinture + Couche2: Enduit à base de plâtre lissé ou taloché</p> <p><u>Justificatif:</u> Après analyse en laboratoire</p> | <p><u>Analyse:</u><br/>P001</p> <p><u>Partie analysée par le laboratoire:</u><br/>- Matériau de type système d'enduit peinture (beige) : Absence d'amiante</p> | |

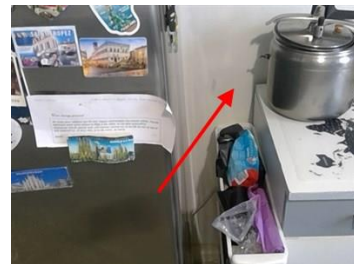
| Cuisine | 10 | Mur de refend | Oui<br>Cuisine : Mur de refend | <p><u>Identifiant:</u> ZPSO001<br/><u>Echantillon:</u><br/>MA2112046274/P001, réf. labo.: 22RI006184-001<br/>MA2112046274/P002, réf. labo.: 22RI006184-002<br/><u>Description:</u> Couche1: Peinture + Couche2: Enduit à base de plâtre lissé ou taloché<br/><u>Composant de la construction:</u> 3 - Parois verticales intérieures - Revêtements de murs, poteaux, cloisons, gaines, coffres + 3 - Parois verticales intérieures - Murs et cloisons maçonnés<br/><u>Partie à sonder:</u> Couche1: Peinture + Couche2: Enduit à base de plâtre lissé ou taloché<br/><u>Justificatif:</u> Après analyse en laboratoire</p> | <p><u>Analyse:</u><br/>P002<br/><u>Partie analysée par le laboratoire:</u><br/>- Matériau de type système d'enduit peinture (violet) ; matériau dur de type mortier, béton, chape (gris) en traces : Absence d'amiante</p> | |

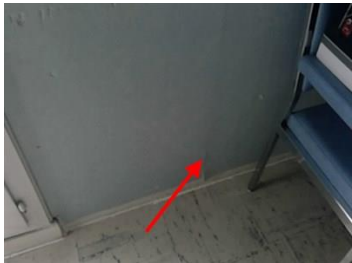
| Localisation | n° de sondage | Zone | Prélèvement effectué / Sondage et extension | Echantillon | Analyse | Photo |
|---|---|---|---|---|---|---|
| Chambre 1 | 1 | Mur donnant sur extérieur | Oui<br>Chambre 1 : Mur donnant sur extérieur | <u>Identifiant:</u> ZPSO002<br><u>Echantillon:</u><br>MA2112046274/P003, réf. labo.: 22RI006184-003<br>MA2112046274/P004, réf. labo.: 22RI006184-004<br><u>Description:</u> Peinture + Enduit à base de plâtre<br><u>Composant de la construction:</u> 3 - Parois verticales intérieures - Murs et cloisons maçonnés<br><u>Partie à sonder:</u> Peinture + Enduit à base de plâtre<br><u>Justificatif:</u> Après analyse en laboratoire | <u>Analyse:</u><br>P003<br><u>Partie analysée par le laboratoire:</u><br>- Phase 2 Matériau de type peinture (beige) ;<br>matériau semi-dur de type plâtre (fibreux) (blanc)<br>; matériau semi-dur de type enduit (gris) ;<br>matériau dur de type mortier, béton, chape (gris)<br>; matériau de type polystyrène (blanc)<br>Absence d'amiante | |

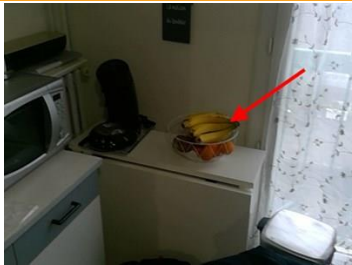
| Cuisine | 5 | Mur donnant sur extérieur | Oui<br>Cuisine : Mur donnant sur extérieur | <p><u>Identifiant:</u> ZPSO002</p> <p><u>Echantillon:</u><br/>MA2112046274/P003, réf. labo.: 22RI006184-003<br/>MA2112046274/P004, réf. labo.: 22RI006184-004</p> <p><u>Description:</u> Peinture + Enduit à base de plâtre</p> <p><u>Composant de la construction:</u> 3 - Parois verticales intérieures - Murs et cloisons maçonnés</p> <p><u>Partie à sonder:</u> Peinture + Enduit à base de plâtre</p> <p><u>Justificatif:</u> Après analyse en laboratoire</p> | <p><u>Analyse:</u><br/>P004</p> <p><u>Partie analysée par le laboratoire:</u><br/>- Matériau de type système d'enduit peinture (violet) ; matériau dur de type mortier, béton, chape (gris) en traces : Absence d'amiante</p> | |

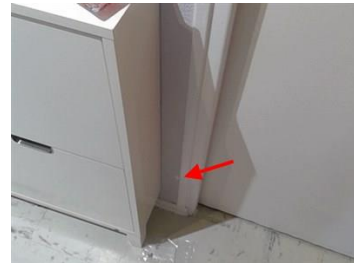
| Localisation | n° de sondage | Zone | Prélèvement effectué / Sondage et extension | Echantillon | Analyse | Photo |
|---|---|---|---|---|---|---|
| Entrée | 1 | Cloison | Oui<br>Entrée : Cloison | <u>Identifiant:</u> ZPSO004<br><u>Echantillon:</u><br>MA2112046274/P005, réf. labo.: 22RI006184-005<br>MA2112046274/P006, réf. labo.: 22RI006184-006<br><u>Description:</u> Peinture + Enduit à base de plâtre<br><u>Composant de la construction:</u> 3 - Parois verticales intérieures - Murs et cloisons maçonnés<br><u>Partie à sonder:</u> Peinture + Enduit à base de plâtre<br><u>Justificatif:</u> Après analyse en laboratoire | <u>Analyse:</u><br>P005<br><u>Partie analysée par le laboratoire:</u><br>- Matériau de type système d'enduit peinture (gris) ; matériau dur de type mortier, béton, chape (gris) en traces : Absence d'amiante | |

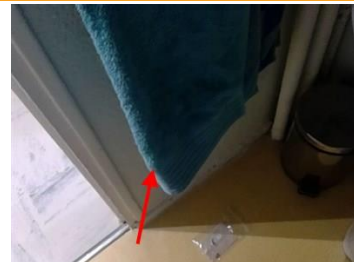
| Localisation | n° de sondage | Zone | Prélèvement effectué / Sondage et extension | Echantillon | Analyse | Photo |
|---|---|---|---|---|---|---|
| Salle de bains | 3 | Cloison | Oui<br>Salle de bains : Cloison | <u>Identifiant:</u> ZPSO004<br><u>Echantillon:</u><br>MA2112046274/P005, réf. labo.: 22RI006184-005<br>MA2112046274/P006, réf. labo.: 22RI006184-006<br><u>Description:</u> Peinture + Enduit à base de plâtre<br><u>Composant de la construction:</u> 3 - Parois verticales intérieures - Murs et cloisons maçonnés<br><u>Partie à sonder:</u> Peinture + Enduit à base de plâtre<br><u>Justificatif:</u> Après analyse en laboratoire | <u>Analyse:</u><br>P006<br><u>Partie analysée par le laboratoire:</u><br>- Matériau de type système d'enduit peinture (vert) ; matériau dur de type mortier, béton, chape (gris) en traces : Absence d'amiante | |

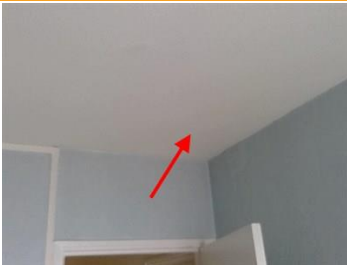
| Chambre 1 | 6 | Plafond | Oui<br>Chambre 1 : Plafond | <u>Identifiant:</u> ZPSO006<br><u>Echantillon:</u><br>MA2112046274/P009, réf. labo.: 22RI006184-007<br>MA2112046274/P010, réf. labo.: 22RI006184-008<br><u>Description:</u> Peinture + Enduit à base de plâtre<br><u>Composant de la construction:</u> 4 - Plafonds et faux plafonds - Plafonds<br><u>Partie à sonder:</u> Peinture + Enduit à base de plâtre<br><u>Justificatif:</u> Après analyse en laboratoire | <u>Analyse:</u><br>P009<br><u>Partie analysée par le laboratoire:</u><br>- Matériau de type système d'enduit peinture (beige) ; matériau dur de type mortier, béton, chape (gris) en traces : Absence d'amiante | |

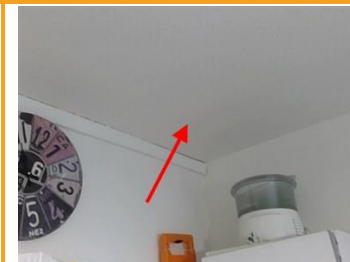
| Cuisine | 10 | Plafond | Oui<br>Cuisine : Plafond | <u>Identifiant:</u> ZPSO006<br><u>Echantillon:</u><br>MA2112046274/P009, réf. labo.: 22RI006184-007<br>MA2112046274/P010, réf. labo.: 22RI006184-008<br><u>Description:</u> Peinture + Enduit à base de plâtre<br><u>Composant de la construction:</u> 4 - Plafonds et faux plafonds - Plafonds<br><u>Partie à sonder:</u> Peinture + Enduit à base de plâtre<br><u>Justificatif:</u> Après analyse en laboratoire | <u>Analyse:</u><br>P010<br><u>Partie analysée par le laboratoire:</u><br>- Matériau de type système d'enduit peinture (violet) : Absence d'amiante | |
