# Rapport de Repérage des matériaux et produits contenant de l'amiante avant réalisation de travaux dans un immeuble bâti

Numéro de dossier : MA2112046264  
Date d'intervention : 26/01/2022

25LBD0601  
15 Square de l'Abbaye (BAT A)  
(25LBD0601)  
77190 Dammarie-les-Lys  
Bat. 15; Etage 6; Porte 601

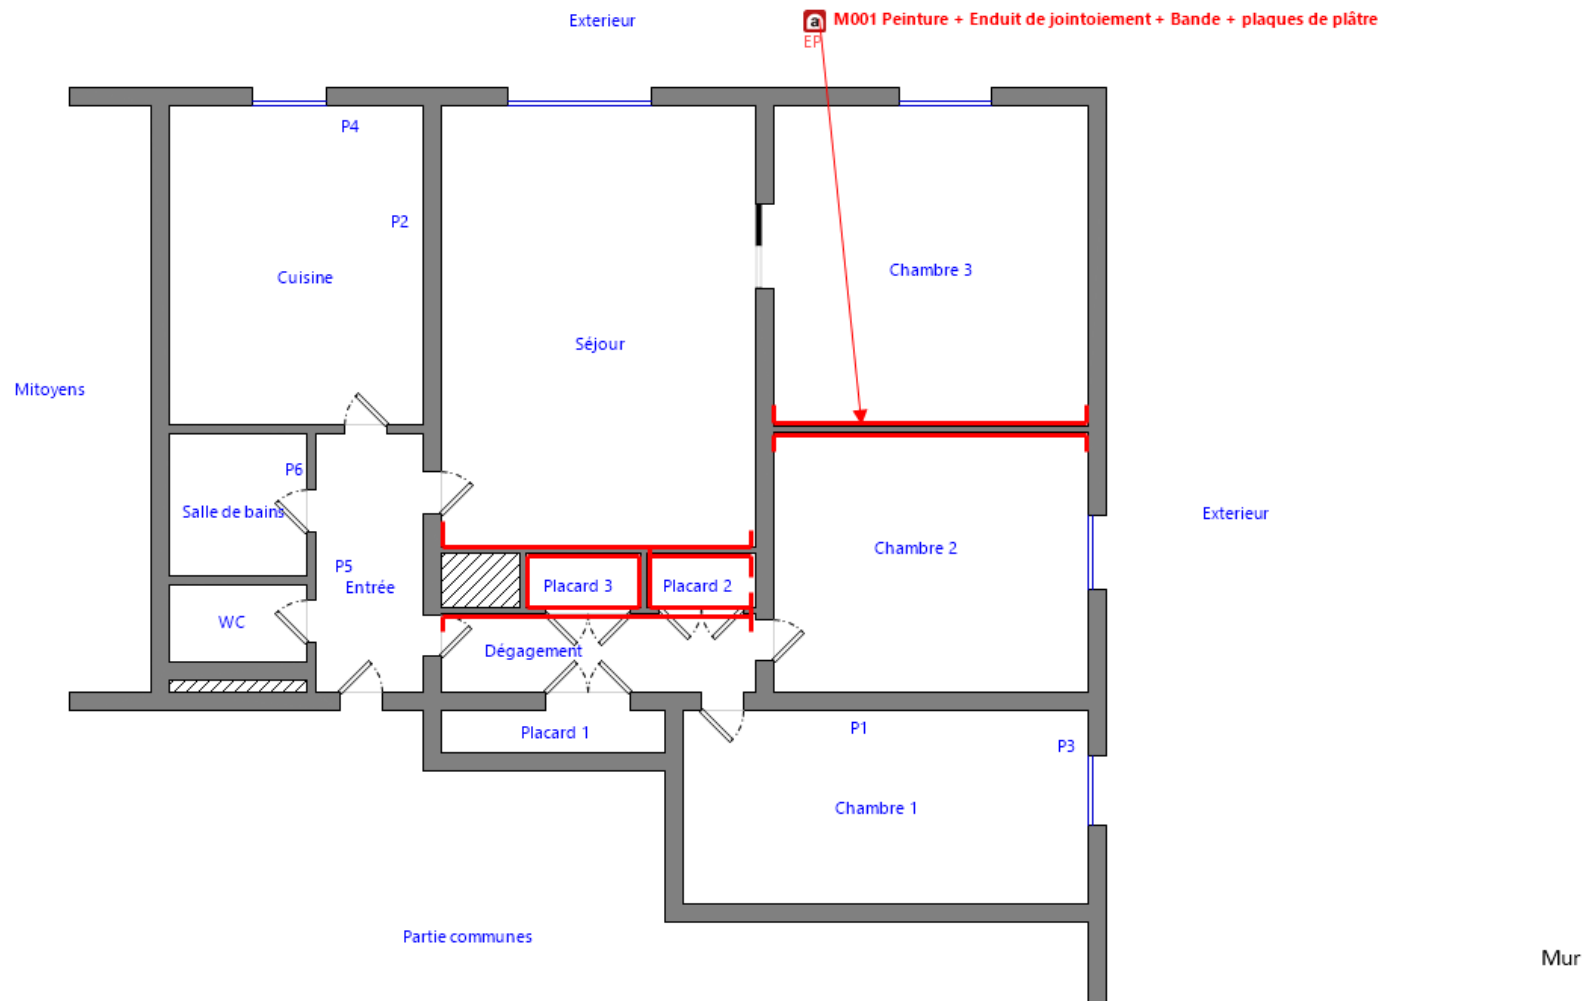
| | <b>Planche de repérage des matériaux et produits amiantés</b> |

| ZPSO | Niveau | Localisation | Zone | Description du prélèvement réalisé | Surface indicative |
|---|---|---|---|---|---|
| M001 | 6ème étage/Porte601 | Séjour; Dégagement; Placard 2; Placard 3; Chambre 2; Chambre 3 | Cloisons avec liaisons murs et plafonds | Sur anciennes analyses | 52m2 |

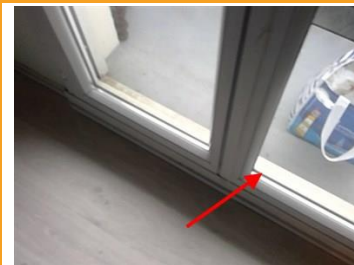
| Localisation | n° de sondage | Zone | Prélèvement effectué / Sondage et extension | Echantillon | Analyse | Photo |
|---|---|---|---|---|---|---|
| Chambre 1 | 2 | Fenêtres | Oui<br>Chambre 1 : Fenêtres | <u>Identifiant:</u> ZPSO007<br><u>Echantillon:</u><br>MA2112046264/P011, réf. labo.: 22RI006181-009<br>MA2112046264/P012, réf. labo.: 22RI006181-010<br><u>Description:</u> Joint de mastic de vitrage<br><u>Composant de la construction:</u> 2 - Parois verticales extérieures et Façades - Menuiseries extérieures<br><u>Partie à sonder:</u> Joint de mastic de vitrage<br><u>Justificatif:</u> Après analyse en laboratoire | <u>Analyse:</u><br>P011<br><u>Partie analysée par le laboratoire:</u><br>- Matériau (pulvérulent) (noir) ; matériau souple de type joint (gris) : Absence d'amiante | |

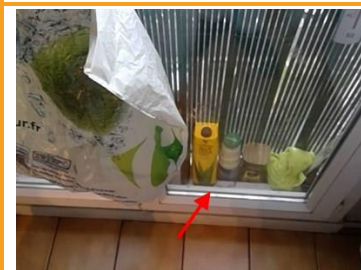
| Cuisine | 5 | Fenêtres | Oui<br>Cuisine : Fenêtres | <u>Identifiant:</u> ZPSO007<br><u>Echantillon:</u><br>MA2112046264/P011, réf. labo.: 22RI006181-009<br>MA2112046264/P012, réf. labo.: 22RI006181-010<br><u>Description:</u> Joint de mastic de vitrage<br><u>Composant de la construction:</u> 2 - Parois verticales extérieures et Façades - Menuiseries extérieures<br><u>Partie à sonder:</u> Joint de mastic de vitrage<br><u>Justificatif:</u> Après analyse en laboratoire | <u>Analyse:</u><br>P012<br><u>Partie analysée par le laboratoire:</u><br>- Matériau (marron) en traces ; matériau souple de type joint (gris) : Absence d'amiante | |

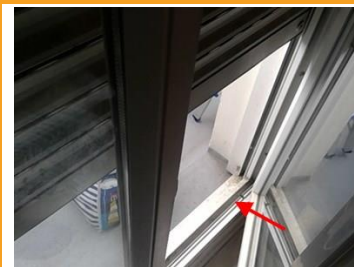
| Localisation | n° de sondage | Zone | Prélèvement effectué / Sondage et extension | Echantillon | Analyse | Photo |
|---|---|---|---|---|---|---|
| Chambre 1 | 2 | Fenêtres | Oui<br>Chambre 1 : Fenêtres | <u>Identifiant:</u> ZPSO008<br><u>Echantillon:</u><br>MA2112046264/P013, réf. labo.: 22RI006181-011<br>MA2112046264/P014, réf. labo.: 22RI006181-012<br><u>Description:</u> Joint de friction<br><u>Composant de la construction:</u> 2 - Parois verticales extérieures et Façades - Menuiseries extérieures<br><u>Partie à sonder:</u> Garniture de friction sur fenêtres<br><u>Justificatif:</u> Après analyse en laboratoire | <u>Analyse:</u><br>P013<br><u>Partie analysée par le laboratoire:</u><br>- Matériau souple de type joint (gris) : Absence d'amiante | |

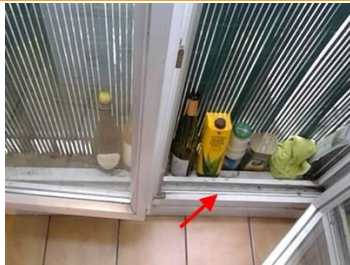
| Cuisine | 5 | Fenêtres | Oui<br>Cuisine : Fenêtres | <p><u>Identifiant:</u> ZPSO008</p> <p><u>Echantillon:</u><br/>MA2112046264/P013, réf. labo.: 22RI006181-011<br/>MA2112046264/P014, réf. labo.: 22RI006181-012</p> <p><u>Description:</u> Joint de friction</p> <p><u>Composant de la construction:</u> 2 - Parois verticales extérieures et Façades - Menuiseries extérieures</p> <p><u>Partie à sonder:</u> Garniture de friction sur fenêtres</p> <p><u>Justificatif:</u> Après analyse en laboratoire</p> | <p><u>Analyse:</u><br/>P014</p> <p><u>Partie analysée par le laboratoire:</u><br/>- Matériau souple de type joint (gris) : Absence d'amiante</p> | |

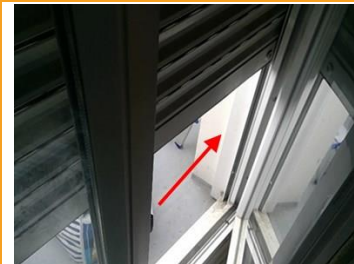
| Localisation | n° de sondage | Zone | Prélèvement effectué / Sondage et extension | Echantillon | Analyse | Photo |
|---|---|---|---|---|---|---|
| Chambre 1 | 2 | Fenêtres | Oui<br>Chambre 1 : Fenêtres | <u>Identifiant:</u> ZPSO009<br><u>Echantillon:</u><br>MA2112046264/P015, réf. labo.: 22RI006181-013<br>MA2112046264/P016, réf. labo.: 22RI006181-014<br><u>Description:</u> Joint d'étanchéité entre menuiserie et structure<br><u>Composant de la construction:</u> 2 - Parois verticales extérieures et Façades - Menuiseries extérieures<br><u>Partie à sonder:</u> Joint d'étanchéité entre menuiserie et structure<br><u>Justificatif:</u> Après analyse en laboratoire | <u>Analyse:</u><br>P015<br><u>Partie analysée par le laboratoire:</u><br>- Matériau (gris) en traces ; matériau de type peinture (beige) en traces ; matériau souple de type joint (blanc) : Absence d'amiante | |

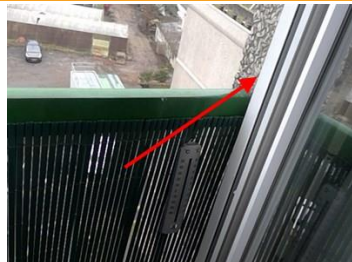
| Cuisine | 5 | Fenêtres | Oui<br>Cuisine : Fenêtres | <u>Identifiant:</u> ZPSO009<br><u>Echantillon:</u><br>MA2112046264/P015, réf. labo.: 22RI006181-013<br>MA2112046264/P016, réf. labo.: 22RI006181-014<br><u>Description:</u> Joint d'étanchéité entre menuiserie et structure<br><u>Composant de la construction:</u> 2 - Parois verticales extérieures et Façades - Menuiseries extérieures<br><u>Partie à sonder:</u> Joint d'étanchéité entre menuiserie et structure<br><u>Justificatif:</u> Après analyse en laboratoire | <u>Analyse:</u><br>P016<br><u>Partie analysée par le laboratoire:</u><br>- Matériau (pulvérulent) (gris) ; matériau souple de type joint (blanc) : Absence d'amiante | |

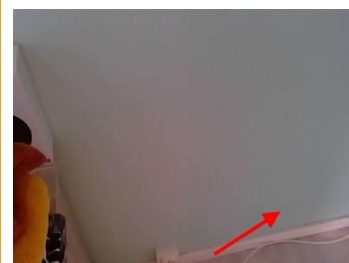
| Chambre 1 | 7 | Mur de refend | Oui<br>Chambre 1 : Mur de refend | <p><u>Identifiant:</u> ZPSO001</p> <p><u>Echantillon:</u><br/>MA2112046264/P001, réf. labo.: 22RI006181-001<br/>MA2112046264/P002, réf. labo.: 22RI006181-002</p> <p><u>Description:</u> Couche1: Peinture + Couche2: Enduit à base de plâtre lissé ou taloché</p> <p><u>Composant de la construction:</u> 3 - Parois verticales intérieures - Revêtements de murs, poteaux, cloisons, gaines, coffres + 3 - Parois verticales intérieures - Murs et cloisons maçonnés</p> <p><u>Partie à sonder:</u> Couche1: Peinture + Couche2: Enduit à base de plâtre lissé ou taloché</p> <p><u>Justificatif:</u> Après analyse en laboratoire</p> | <p><u>Analyse:</u><br/>P001</p> <p><u>Partie analysée par le laboratoire:</u><br/>- Phase 2 Matériau fibreux de type papier peint (vert) ; matériau de type système d'enduit peinture (beige) ; matériau semi-dur de type ciment (gris) en traces</p> <p>Absence d'amiante</p> | |

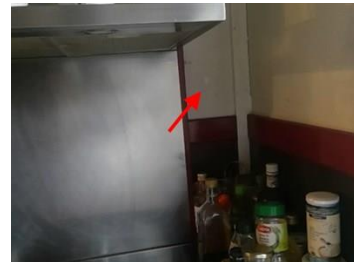
| Cuisine | 10 | Mur de refend | Oui<br>Cuisine : Mur de refend | <u>Identifiant:</u> ZPSO001<br><u>Echantillon:</u><br>MA2112046264/P001, réf. labo.: 22RI006181-001<br>MA2112046264/P002, réf. labo.: 22RI006181-002<br><u>Description:</u> Couche1: Peinture + Couche2: Enduit à base de plâtre lissé ou taloché<br><u>Composant de la construction:</u> 3 - Parois verticales intérieures - Revêtements de murs, poteaux, cloisons, gaines, coffres + 3 - Parois verticales intérieures - Murs et cloisons maçonnés<br><u>Partie à sonder:</u> Couche1: Peinture + Couche2: Enduit à base de plâtre lissé ou taloché<br><u>Justificatif:</u> Après analyse en laboratoire | <u>Analyse:</u><br>P002<br><u>Partie analysée par le laboratoire:</u><br>- Matériau de type système d'enduit peinture (blanc) ; matériau semi-dur de type ciment (gris) en traces : Absence d'amiante | |

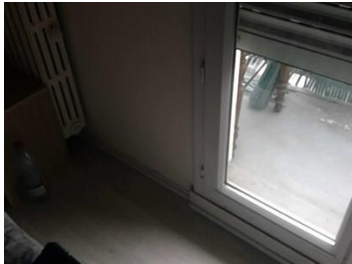
| Localisation | n° de sondage | Zone | Prélèvement effectué / Sondage et extension | Echantillon | Analyse | Photo |
|---|---|---|---|---|---|---|
| Chambre 1 | 2 | Mur donnant sur extérieur | Oui<br>Chambre 1 : Mur donnant sur extérieur | <u>Identifiant:</u> ZPSO002<br><u>Echantillon:</u><br>MA2112046264/P003, réf. labo.: 22RI006181-003<br>MA2112046264/P004, réf. labo.: 22RI006181-004<br><u>Description:</u> Peinture + Enduit à base de plâtre<br><u>Composant de la construction:</u> 3 - Parois verticales intérieures - Murs et cloisons maçonnés<br><u>Partie à sonder:</u> Peinture + Enduit à base de plâtre<br><u>Justificatif:</u> Après analyse en laboratoire | <u>Analyse:</u><br>P003<br><u>Partie analysée par le laboratoire:</u><br>- Phase 2 Matériau fibreux de type papier peint (blanc) ; matériau de type système d'enduit peinture (blanc) ; matériau semi-dur de type ciment (gris)<br>Absence d'amiante | |

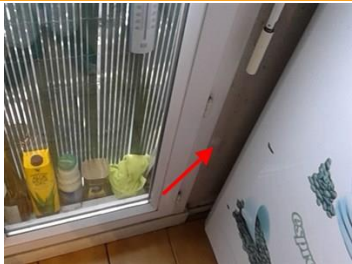
| Cuisine | 5 | Mur donnant sur extérieur | Oui<br>Cuisine : Mur donnant sur extérieur | <p><u>Identifiant:</u> ZPSO002</p> <p><u>Echantillon:</u><br/>MA2112046264/P003, réf. labo.: 22RI006181-003<br/>MA2112046264/P004, réf. labo.: 22RI006181-004</p> <p><u>Description:</u> Peinture + Enduit à base de plâtre</p> <p><u>Composant de la construction:</u> 3 - Parois verticales intérieures - Murs et cloisons maçonnés</p> <p><u>Partie à sonder:</u> Peinture + Enduit à base de plâtre</p> <p><u>Justificatif:</u> Après analyse en laboratoire</p> | <p><u>Analyse:</u><br/>P004</p> <p><u>Partie analysée par le laboratoire:</u><br/>- Matériau de type système d'enduit peinture (beige) ; matériau semi-dur de type ciment (gris) : Absence d'amiante</p> | |

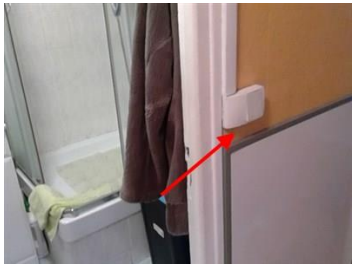
| Localisation | n° de sondage | Zone | Prélèvement effectué / Sondage et extension | Echantillon | Analyse | Photo |
|---|---|---|---|---|---|---|
| Entrée | 1 | Cloison | Oui<br>Entrée : Cloison | <u>Identifiant:</u> ZPSO004<br><u>Echantillon:</u><br>MA2112046264/P005, réf. labo.: 22RI006181-005<br>MA2112046264/P006, réf. labo.: 22RI006181-006<br><u>Description:</u> Peinture + Enduit à base de plâtre<br><u>Composant de la construction:</u> 3 - Parois verticales intérieures - Murs et cloisons maçonnés<br><u>Partie à sonder:</u> Peinture + Enduit à base de plâtre<br><u>Justificatif:</u> Après analyse en laboratoire | <u>Analyse:</u><br>P005<br><u>Partie analysée par le laboratoire:</u><br>- Phase 2 Matériau fibreux de type papier peint (orange) ; matériau de type système d'enduit peinture (blanc)<br>Absence d'amiante | |

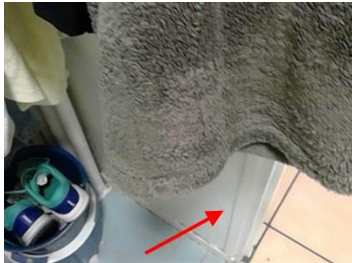
| Localisation | n° de sondage | Zone | Prélèvement effectué / Sondage et extension | Echantillon | Analyse | Photo |
|---|---|---|---|---|---|---|
| Salle de bains | 3 | Cloison | Oui<br>Salle de bains : Cloison | <u>Identifiant:</u> ZPSO004<br><u>Echantillon:</u><br>MA2112046264/P005, réf. labo.: 22RI006181-005<br>MA2112046264/P006, réf. labo.: 22RI006181-006<br><u>Description:</u> Peinture + Enduit à base de plâtre<br><u>Composant de la construction:</u> 3 - Parois verticales intérieures - Murs et cloisons maçonnés<br><u>Partie à sonder:</u> Peinture + Enduit à base de plâtre<br><u>Justificatif:</u> Après analyse en laboratoire | <u>Analyse:</u><br>P006<br><u>Partie analysée par le laboratoire:</u><br>- Matériau de type système d'enduit peinture (blanc) ; matériau semi-dur de type ciment (gris) : Absence d'amiante | |

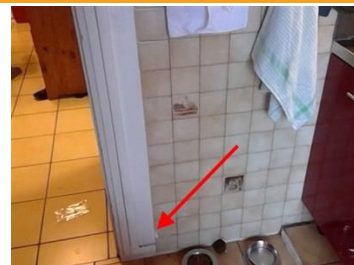
| Localisation | n° de sondage | Zone | Prélèvement effectué / Sondage et extension | Echantillon | Analyse | Photo |
|---|---|---|---|---|---|---|
| Cuisine | 1 | Faïence sur murs | Oui<br>Cuisine : Faïence sur murs | <u>Identifiant:</u> ZPSO010<br><u>Réf. échantillon:</u> MA2112046264/P017<br><u>Réf. laboratoire:</u> 22RI006181-015<br><u>Description:</u> Colle + Joint de faïence<br><u>Composant de la construction:</u> 3 - Parois verticales intérieures - Revêtements de murs, poteaux, cloisons, gaines, coffres<br><u>Partie à sonder:</u> Colle + Joint de faïence<br><u>Justificatif:</u> Après analyse en laboratoire | <u>Analyse:</u><br>P017<br><u>Partie analysée par le laboratoire:</u><br>- Matériau dur de type carrelage, faïence (beige)<br>; matériau de type peinture (blanc) ; matériau dur de type ciment-colle (beige) : Absence d'amiante | |

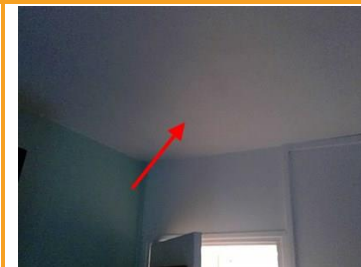
| Chambre 1 | 7 | Plafond | Oui<br>Chambre 1 : Plafond | <u>Identifiant:</u> ZPSO006<br><u>Echantillon:</u><br>MA2112046264/P009, réf. labo.: 22RI006181-007<br>MA2112046264/P010, réf. labo.: 22RI006181-008<br><u>Description:</u> Peinture + Enduit à base de plâtre<br><u>Composant de la construction:</u> 4 - Plafonds et faux plafonds - Plafonds<br><u>Partie à sonder:</u> Peinture + Enduit à base de plâtre<br><u>Justificatif:</u> Après analyse en laboratoire | <u>Analyse:</u><br>P009<br><u>Partie analysée par le laboratoire:</u><br>- Matériau de type système d'enduit peinture (blanc) ; matériau semi-dur de type ciment (gris) : Absence d'amiante | |

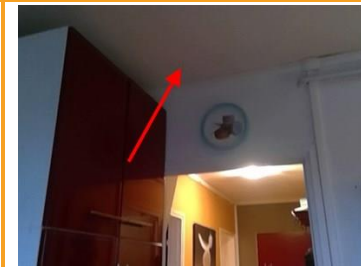
| Cuisine | 10 | Plafond | Oui<br>Cuisine : Plafond | <u>Identifiant:</u> ZPSO006<br><u>Echantillon:</u><br>MA2112046264/P009, réf. labo.: 22RI006181-007<br>MA2112046264/P010, réf. labo.: 22RI006181-008<br><u>Description:</u> Peinture + Enduit à base de plâtre<br><u>Composant de la construction:</u> 4 - Plafonds et faux plafonds - Plafonds<br><u>Partie à sonder:</u> Peinture + Enduit à base de plâtre<br><u>Justificatif:</u> Après analyse en laboratoire | <u>Analyse:</u><br>P010<br><u>Partie analysée par le laboratoire:</u><br>- Matériau de type système d'enduit peinture (blanc) ; matériau semi-dur de type ciment (gris) en traces : Absence d'amiante | |
