Rapport de repérage des matériaux et produits contenant de l'amiante avant réalisation de travaux dans un immeuble bâti

Numéro de dossier : MA2112046241
Date d'édition : 14/04/2022

15 Square de l'Abbaye (BAT A)
(25LBD0603)
77190 Dammarie-les-Lys
Etage 6 Porte 603
Lot numéro 25LBD0603,

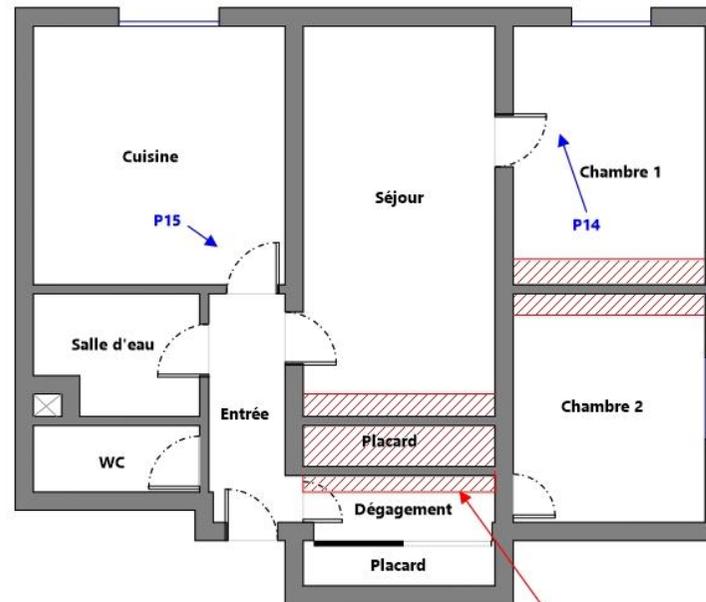
Plafonds

ZPSO	Niveau	Localisation	Zone	Description du prélèvement réalisé	Surface indicative
ZPSO001	6ème étage Porte 603	Séjour; Chambre 1; Dégagement; Chambre 2	Cloisons avec liaisons sur murs et plafonds	-	52 m2
ZPSO003	6ème étage Porte 603	Entrée; WC; Salle d'eau; Cuisine; Séjour; Chambre 1; Dégagement; Chambre 2	Mur de refend	Analyse : P003 - Matériau de type système d'enduit peinture (blanc) (Absence d'amiante) Analyse : P004 - Matériau de type système d'enduit peinture (beige) (Présence d'amiante)	100 m2

a ZPSO001 Couche1: Peinture décorative (pailletées, gouttelettes, ...) + Couche2: Enduit de jointoiement des plaques de plâtre

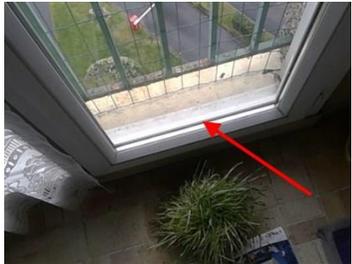
Localisation	n° de sondage	Zone	Prélèvement effectué / Sondage et extension	Echantillon	Analyse	Photo
Cuisine	1	Fenêtres	Oui 6ème étage Porte 603 - Cuisine : Fenêtres	<u>Identifiant:</u> ZPSO006 <u>Echantillon:</u> MA2112046241/P008, réf. labo.: 22EK032596-008 MA2112046241/P009, réf. labo.: 22EK032596-009 <u>Description:</u> Joint de mastic de vitrage (notamment châssis aluminium) <u>Composant de la construction:</u> 2 - Parois verticales extérieures et Façades - Menuiseries extérieures <u>Partie à sonder:</u> Joint de mastic de vitrage (notamment châssis aluminium) <u>Justificatif:</u> Après analyse en laboratoire	<u>Analyse:</u> P009 <u>Partie analysée par le laboratoire:</u> - Matériau souple de type mastic (gris) : Absence d'amiante

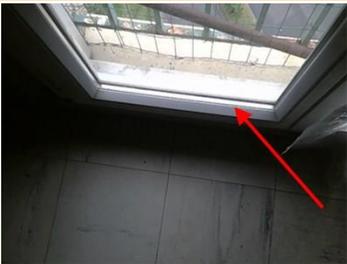
Chambre 1	3	Fenêtres	Oui 6ème étage Porte 603 - Chambre 1 : Fenêtres	<p><u>Identifiant:</u> ZPSO006 <u>Echantillon:</u> MA2112046241/P008, réf. labo.: 22EK032596-008 MA2112046241/P009, réf. labo.: 22EK032596-009 <u>Description:</u> Joint de mastic de vitrage (notamment châssis aluminium) <u>Composant de la construction:</u> 2 - Parois verticales extérieures et Façades - Menuiseries extérieures <u>Partie à sonder:</u> Joint de mastic de vitrage (notamment châssis aluminium) <u>Justificatif:</u> Après analyse en laboratoire</p>	<p><u>Analyse:</u> P008 <u>Partie analysée par le laboratoire:</u> - Matériau souple de type mastic (gris) : Absence d'amiante</p>

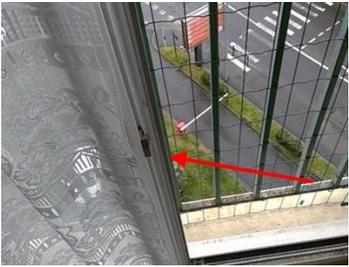
Localisation	n° de sondage	Zone	Prélèvement effectué / Sondage et extension	Echantillon	Analyse	Photo
Cuisine	1	Fenêtres	Oui 6ème étage Porte 603 - Cuisine : Fenêtres	<u>Identifiant:</u> ZPSO007 <u>Echantillon:</u> MA2112046241/P010, réf. labo.: 22EK032596-010 MA2112046241/P011, réf. labo.: 22EK032596-011 <u>Description:</u> Garniture de friction sur fenêtres basculantes <u>Composant de la construction:</u> 2 - Parois verticales extérieures et Façades - Menuiseries extérieures <u>Partie à sonder:</u> Garniture de friction sur fenêtres basculantes <u>Justificatif:</u> Après analyse en laboratoire	<u>Analyse:</u> P011 <u>Partie analysée par le laboratoire:</u> - Matériau souple (gris) : Absence d'amiante

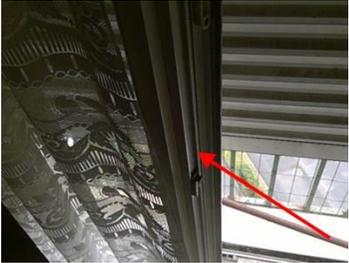
Séjour	2	Fenêtres	Oui 6ème étage Porte 603 - Séjour : Fenêtres	<u>Identifiant:</u> ZPSO007 <u>Echantillon:</u> MA2112046241/P010, réf. labo.: 22EK032596-010 MA2112046241/P011, réf. labo.: 22EK032596-011 <u>Description:</u> Garniture de friction sur fenêtres basculantes <u>Composant de la construction:</u> 2 - Parois verticales extérieures et Façades - Menuiseries extérieures <u>Partie à sonder:</u> Garniture de friction sur fenêtres basculantes <u>Justificatif:</u> Après analyse en laboratoire	<u>Analyse:</u> P010 <u>Partie analysée par le laboratoire:</u> - Matériau souple (gris) : Absence d'amiante

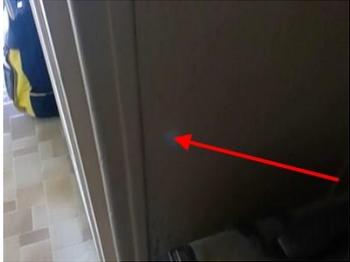
Localisation	n° de sondage	Zone	Prélèvement effectué / Sondage et extension	Echantillon	Analyse	Photo
Entrée	1	Cloison	Oui 6ème étage Porte 603 - Entrée : Cloison	<p><u>Identifiant:</u> ZPSO002</p> <p><u>Echantillon:</u> MA2112046241/P001, réf. labo.: 22EK032596-001 MA2112046241/P002, réf. labo.: 22EK032596-002</p> <p><u>Description:</u> Couche1: Peinture décorative (pailletées, gouttelettes, ...) + Couche2: Enduit à base de plâtre lissé ou taloché</p> <p><u>Composant de la construction:</u> 3 - Pariois verticales intérieures - Revêtements de murs, poteaux, cloisons, gaines, coffres + 3 - Pariois verticales intérieures - Murs et cloisons maçonnés</p> <p><u>Partie à sonder:</u> Couche1: Peinture décorative (pailletées, gouttelettes, ...) + Couche2: Enduit à base de plâtre lissé ou taloché</p> <p><u>Justificatif:</u> Après analyse en laboratoire</p>	<p><u>Analyse:</u> P001</p> <p><u>Partie analysée par le laboratoire:</u> - Phase 2 Matériau fibreux de type papier peint (beige) ; matériau de type système d'enduit peinture (beige) Absence d'amiante</p>

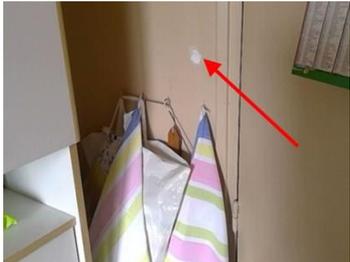
Salle d'eau	3	Cloison	Sondage et extension de la ZPSO du ou des prélèvement(s) : P001, P002	<p><u>Identifiant:</u> ZPSO002 <u>Echantillon:</u> MA2112046241/P001, réf. labo.: 22EK032596-001 MA2112046241/P002, réf. labo.: 22EK032596-002 <u>Description:</u> Couche1: Peinture décorative (pailletées, gouttelettes, ...) + Couche2: Enduit à base de plâtre lissé ou taloché <u>Composant de la construction:</u> 3 - Parois verticales intérieures - Revêtements de murs, poteaux, cloisons, gaines, coffres + 3 - Parois verticales intérieures - Murs et cloisons maçonnés <u>Partie à sonder:</u> Couche1: Peinture décorative (pailletées, gouttelettes, ...) + Couche2: Enduit à base de plâtre lissé ou taloché <u>Justificatif:</u> Après analyse en laboratoire</p>	<p><u>Analyse:</u> P001, P002</p>	Idem photo : P001; P002
Cuisine	4	Cloison	Oui 6ème étage Porte 603 - Cuisine : Cloison	<p><u>Identifiant:</u> ZPSO002 <u>Echantillon:</u> MA2112046241/P001, réf. labo.: 22EK032596-001 MA2112046241/P002, réf. labo.: 22EK032596-002 <u>Description:</u> Couche1: Peinture décorative (pailletées, gouttelettes, ...) + Couche2: Enduit à base de plâtre lissé ou taloché <u>Composant de la construction:</u> 3 - Parois verticales intérieures - Revêtements de murs, poteaux, cloisons, gaines, coffres + 3 - Parois verticales intérieures - Murs et cloisons maçonnés <u>Partie à sonder:</u> Couche1: Peinture décorative (pailletées, gouttelettes, ...) + Couche2: Enduit à base de plâtre lissé ou taloché <u>Justificatif:</u> Après analyse en laboratoire</p>	<p><u>Analyse:</u> P002 <u>Partie analysée par le laboratoire:</u> - Matériau de type système d'enduit peinture (beige) : Absence d'amiante</p>

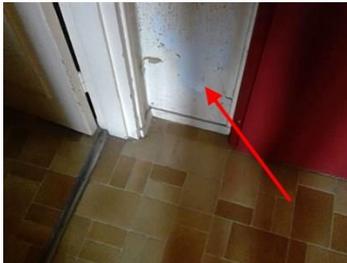
Localisation	n° de sondage	Zone	Prélèvement effectué / Sondage et extension	Echantillon	Analyse	Photo
Entrée	1	Mur de refend	Oui 6ème étage Porte 603 - Entrée : Mur de refend	<p><u>Identifiant:</u> ZPSO003</p> <p><u>Echantillon:</u> MA2112046241/P003, réf. labo.: 22EK032596-003 MA2112046241/P004, réf. labo.: 22EK032596-004</p> <p><u>Description:</u> Couche1: Peinture décorative (pailletées, gouttelettes, ...) + Couche2: Enduit à base de plâtre lissé ou taloché</p> <p><u>Composant de la construction:</u> 3 - Pariois verticales intérieures - Revêtements de murs, poteaux, cloisons, gaines, coffres + 3 - Pariois verticales intérieures - Murs et cloisons maçonnés</p> <p><u>Partie à sonder:</u> Couche1: Peinture décorative (pailletées, gouttelettes, ...) + Couche2: Enduit à base de plâtre lissé ou taloché</p> <p><u>Justificatif:</u> Après analyse en laboratoire</p>	<p><u>Analyse:</u> P003</p> <p><u>Partie analysée par le laboratoire:</u> - Matériau de type système d'enduit peinture (blanc) : Absence d'amiante</p>

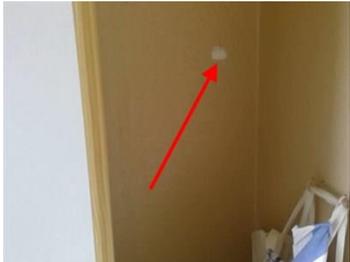
ZPSO	Niveau	Localisation	Zone	Description de l'échantillon réalisé*
ZPSO003	6ème étage Porte 603	Entrée; WC; Salle d'eau; Cuisine; Séjour; Chambre 1; Dégageant; Chambre 2	Mur de refend	Analyse : P003 - Matériau de type système d'enduit peinture (blanc) (Absence d'amiante) Analyse : P004 - Matériau de type système d'enduit peinture (beige) (Présence d'amiante)

Salle d'eau	3	Mur de refend	Sondage et extension de la ZPSO du ou des prélèvement(s) : P003, P004	<p><u>Identifiant:</u> ZPSO003 <u>Echantillon:</u> MA2112046241/P003, réf. labo.: 22EK032596-003 MA2112046241/P004, réf. labo.: 22EK032596-004 <u>Description:</u> Couche1: Peinture décorative (pailletées, gouttelettes, ...) + Couche2: Enduit à base de plâtre lissé ou taloché <u>Composant de la construction:</u> 3 - Parois verticales intérieures - Revêtements de murs, poteaux, cloisons, gaines, coffres + 3 - Parois verticales intérieures - Murs et cloisons maçonnés <u>Partie à sonder:</u> Couche1: Peinture décorative (pailletées, gouttelettes, ...) + Couche2: Enduit à base de plâtre lissé ou taloché <u>Justificatif:</u> Après analyse en laboratoire</p>	<p><u>Analyse:</u> P003, P004</p>	Idem photo : P003; P004
Cuisine	4	Mur de refend	Oui 6ème étage Porte 603 - Cuisine : Mur de refend	<p><u>Identifiant:</u> ZPSO003 <u>Echantillon:</u> MA2112046241/P003, réf. labo.: 22EK032596-003 MA2112046241/P004, réf. labo.: 22EK032596-004 <u>Description:</u> Couche1: Peinture décorative (pailletées, gouttelettes, ...) + Couche2: Enduit à base de plâtre lissé ou taloché <u>Composant de la construction:</u> 3 - Parois verticales intérieures - Revêtements de murs, poteaux, cloisons, gaines, coffres + 3 - Parois verticales intérieures - Murs et cloisons maçonnés <u>Partie à sonder:</u> Couche1: Peinture décorative (pailletées, gouttelettes, ...) + Couche2: Enduit à base de plâtre lissé ou taloché <u>Justificatif:</u> Après analyse en laboratoire</p>	<p><u>Analyse:</u> P004 <u>Partie analysée par le laboratoire:</u> - Matériau de type système d'enduit peinture (beige) : Présence d'amiante</p>

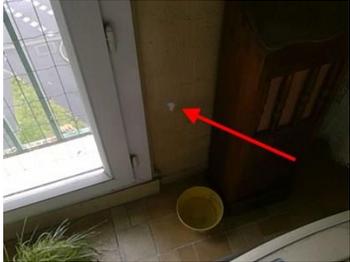
Localisation	n° de sondage	Zone	Prélèvement effectué / Sondage et extension	Echantillon	Analyse	Photo
Cuisine	1	Mur donnant sur extérieur	Oui 6ème étage Porte 603 - Cuisine : Mur donnant sur extérieur	<p><u>Identifiant:</u> ZPSO004</p> <p><u>Echantillon:</u> MA2112046241/P005, réf. labo.: 22EK032596-005 MA2112046241/P006, réf. labo.: 22EK032596-006</p> <p><u>Description:</u> Couche1: Peinture décorative (pailletées, gouttelettes, ...) + Couche2: Enduit à base de plâtre lissé ou taloché</p> <p><u>Composant de la construction:</u> 3 - Pariois verticales intérieures - Revêtements de murs, poteaux, cloisons, gaines, coffres + 3 - Pariois verticales intérieures - Murs et cloisons maçonnés</p> <p><u>Partie à sonder:</u> Couche1: Peinture décorative (pailletées, gouttelettes, ...) + Couche2: Enduit à base de plâtre lissé ou taloché</p> <p><u>Justificatif:</u> Après analyse en laboratoire</p>	<p><u>Analyse:</u> P006</p> <p><u>Partie analysée par le laboratoire:</u> - Matériau de type système d'enduit peinture (beige) ; matériau semi-dur (gris) : Absence d'amiante</p>

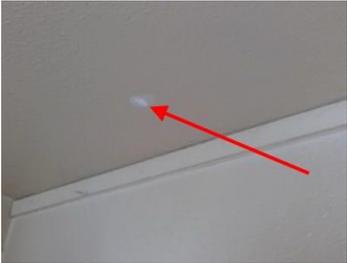
Cuisine	4	Plafond	Oui 6ème étage Porte 603 - Cuisine : Plafond	<p>Identifiant: ZPSO009 Echantillon: MA2112046241/P014, réf. labo.: 22EK032596-014 MA2112046241/P015, réf. labo.: 22EK032596-015 Description: Couche1: Peinture décorative (pailletées, gouttelettes...) + Couche2: Enduit à base de plâtre lissé ou taloché Composant de la construction: 4 - Plafonds et faux plafonds - Plafonds Partie à sonder: Couche1: Peinture décorative (pailletées, gouttelettes...) + Couche2: Enduit à base de plâtre lissé ou taloché Justificatif: Après analyse en laboratoire</p>	<p>Analyse: P015 Partie analysée par le laboratoire: - Matériau de type système d'enduit peinture (beige) ; matériau semi-dur (gris) : Absence d'amiante</p>

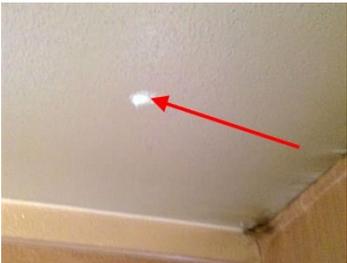
Chambre 1	6	Plafond	Oui 6ème étage Porte 603 - Chambre 1 : Plafond	<p>Identifiant: ZPSO009 Echantillon: MA2112046241/P014, réf. labo.: 22EK032596-014 MA2112046241/P015, réf. labo.: 22EK032596-015 Description: Couche1: Peinture décorative (pailletées, gouttelettes...) + Couche2: Enduit à base de plâtre lissé ou taloché Composant de la construction: 4 - Plafonds et faux plafonds - Plafonds Partie à sonder: Couche1: Peinture décorative (pailletées, gouttelettes...) + Couche2: Enduit à base de plâtre lissé ou taloché Justificatif: Après analyse en laboratoire</p>	<p>Analyse: P014 Partie analysée par le laboratoire: - Matériau de type système d'enduit peinture (marron) : Absence d'amiante</p>
