Rapport de Repérage Amiante avant réalisation de travaux dans un immeuble bâti

Numéro de dossier : MA2112046244
Date d'intervention : 12/01/2022

25LBD0604
15 Square de l'Abbaye (BAT A)
77190 Dammarie-les-Lys
Bat.15 ; Etage 6 ; Porte 604

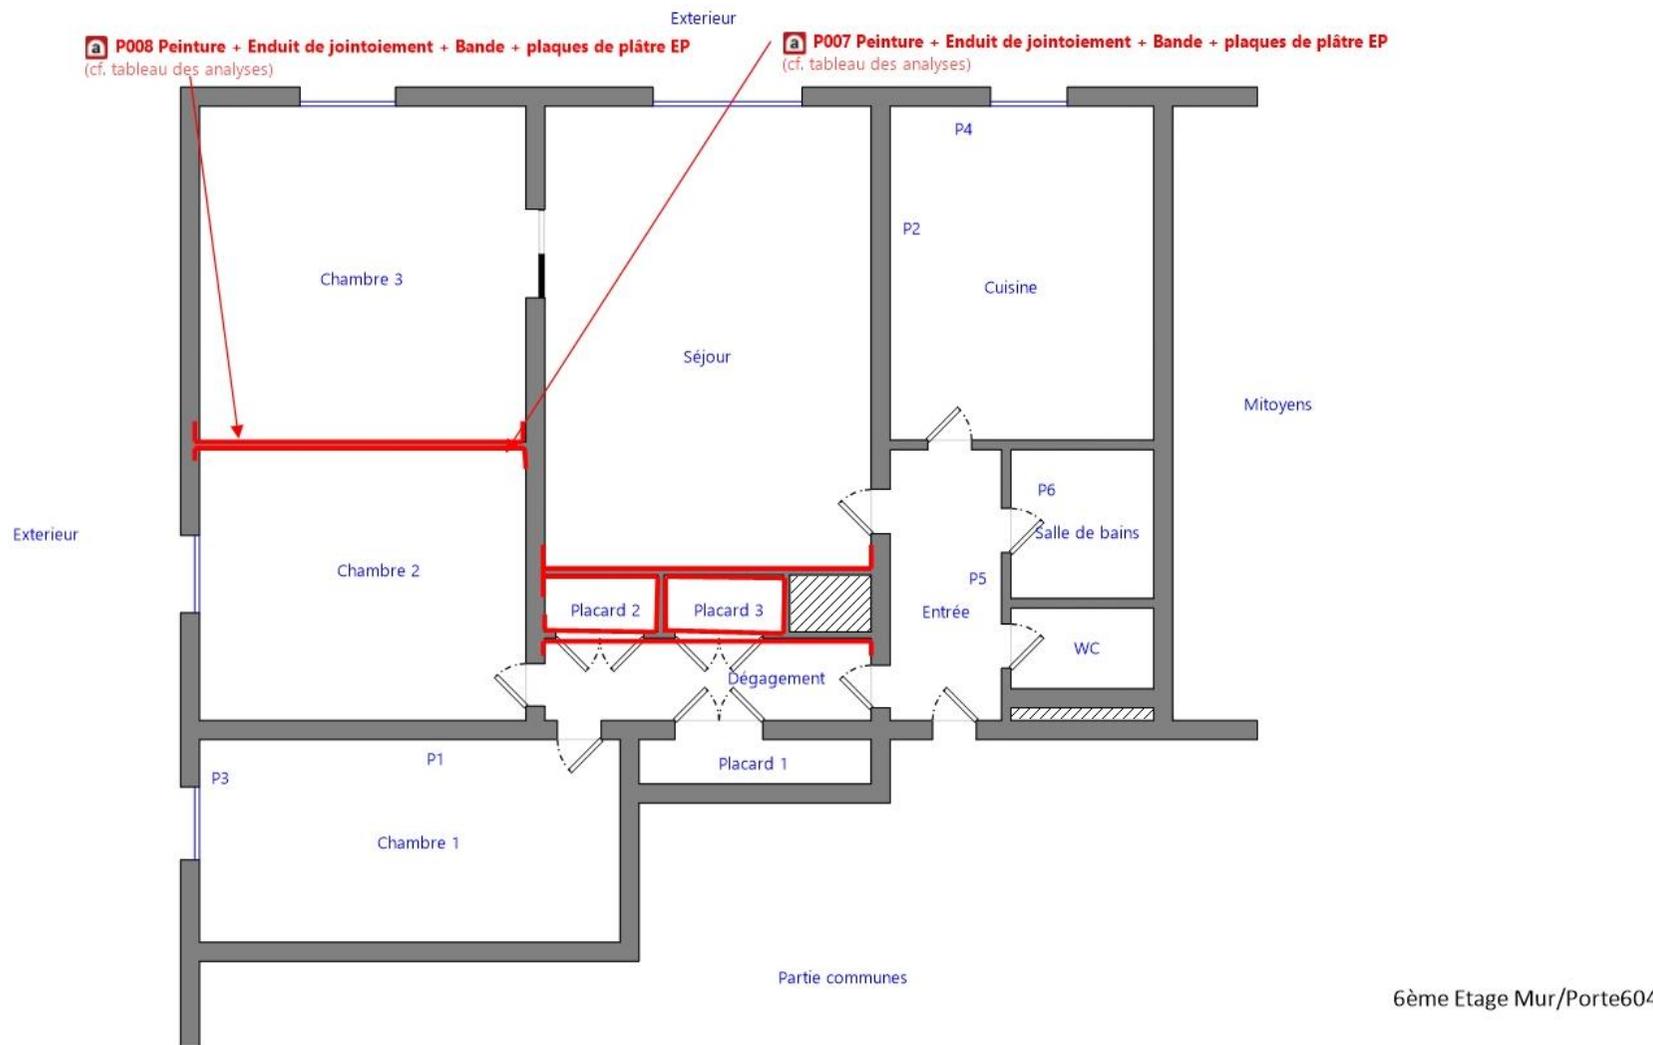
ZPSO	Niveau	Localisation	Zone	Description du prélèvement réalisé	Surface indicative
ZPSO005	6ème étage/Porte604	Dégagement; Placard 2; Placard 3; Chambre 2; Séjour; Chambre 3	Cloisons avec liaisons sur murs et plafonds	<p><u>Analyse : P007</u> - Phase 2 Matériau de type système d'enduit peinture (gris) ; matériau souple fibreux de type papier, carton (beige) ; matériau semi-dur de type enduit (blanc) ; matériau souple fibreux de type papier, carton (marron) ; matériau semi-dur de type plâtre (blanc) (Présence d'amiante)</p> <p><u>Analyse : P008</u> - Phase 2 Matériau de type système d'enduit peinture (beige) ; matériau souple fibreux de type papier, carton (beige) ; matériau semi-dur de type enduit (beige) ; matériau souple fibreux de type papier, carton (marron) ; matériau semi-dur de type plâtre (blanc) (Présence d'amiante)</p>	51.5m2

Planche de repérage des matériaux et produits amiantés
Affaire	MA2112046244
Opération	DA MOTA GOMES telmo
Site	25LBD0604
	15 Square de l'Abbaye (BAT A)
	77190 Dammarie-les-Lys
Date de réalisation	24/01/2022
Matériaux et produits contenant de l'amiante	
	Surface amianté
	Linéaire / paroi amianté (type 1)
	Linéaire / paroi amianté (type 2)
	Conduit amianté
Sondages destructifs / Prélèvements	
	Px Prélèvement Positif
	Px Prélèvement négatif
	S Sondage destructif
Types de murs	
	Mur Porteur
	Mur Cloison (type 1)
	Mur Cloison (type 2)
	Gaine technique
Éléments ou pièces non visités	
	Local non visitée
	Élément non visité

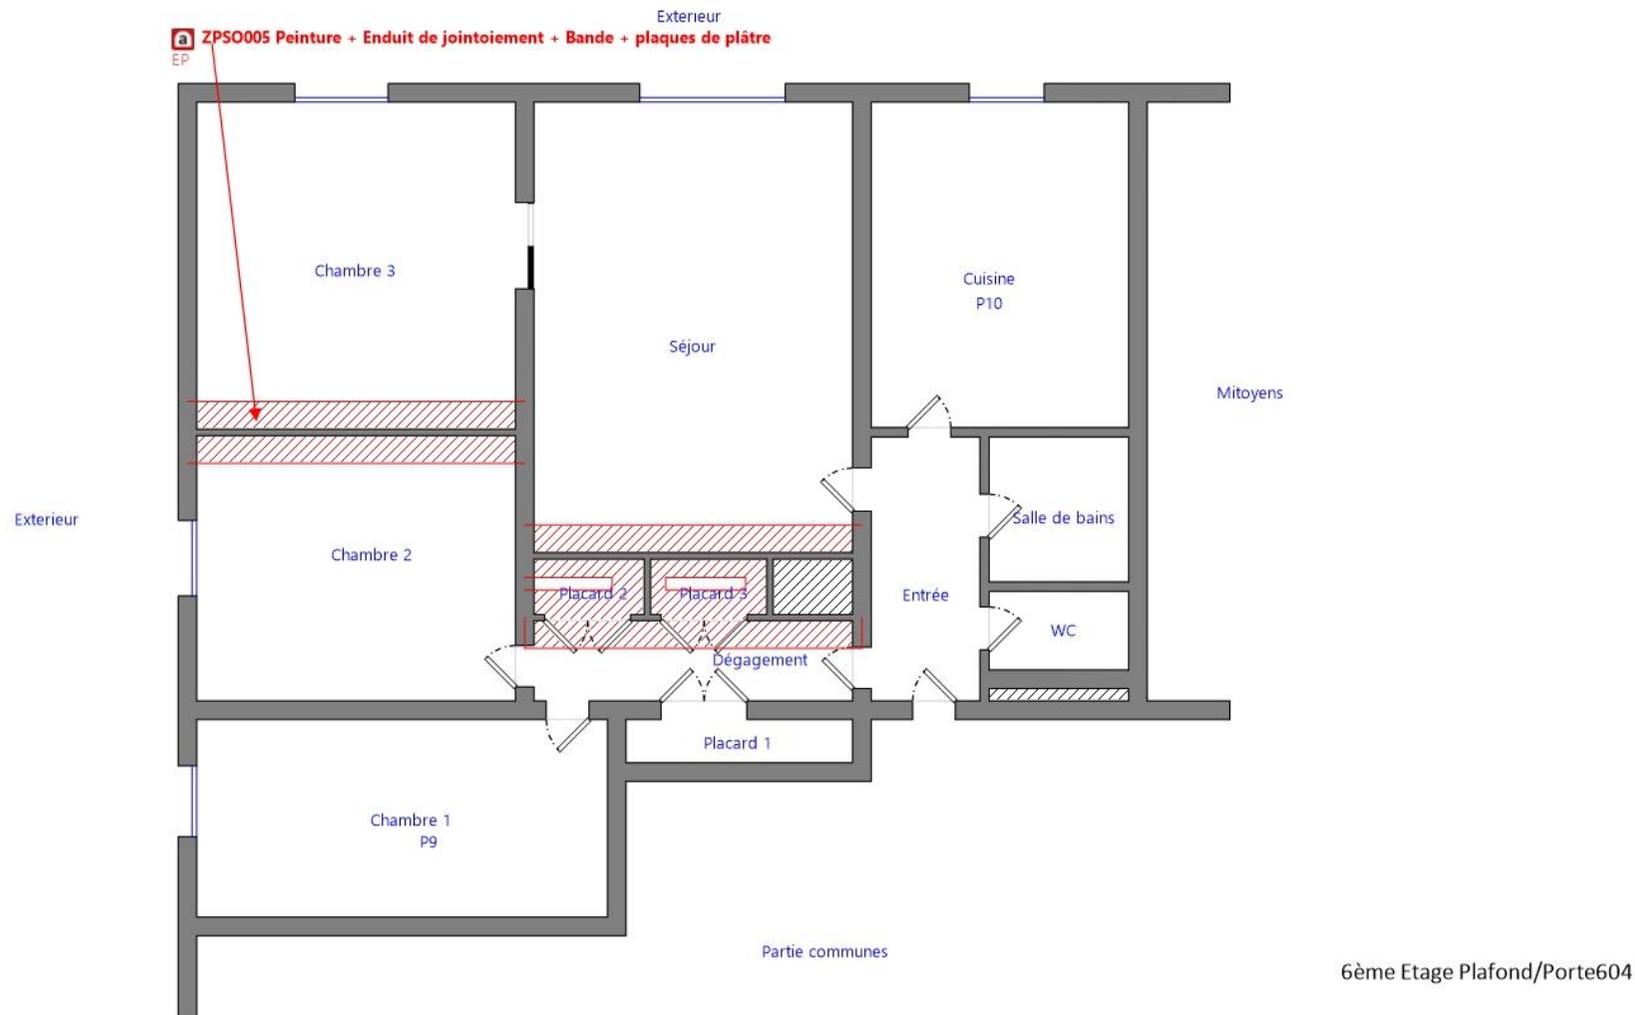
Planche de repérage des matériaux et produits amiantés
Affaire	MA2112046244
Opération	DA MOTA GOMES telmo
Site	25LBD0604
	15 Square de l'Abbaye (BAT A)
	77190 Dammarie-les-Lys
Date de réalisation	24/01/2022
Matériaux et produits contenant de l'amiante	
	Surface amianté
	Linéaire / paroi amianté (type 1)
	Linéaire / paroi amianté (type 2)
	Conduit amianté
Sondages destructifs / Prélèvements	
	Px Prélèvement Positif
	Px Prélèvement négatif
	Sondage destructif
Types de murs	
	Mur Porteur
	Mur Cloison (type 1)
	Mur Cloison (type 2)
	Gaine technique
Éléments ou pièces non visités	
	Local non visité
	Elément non visité

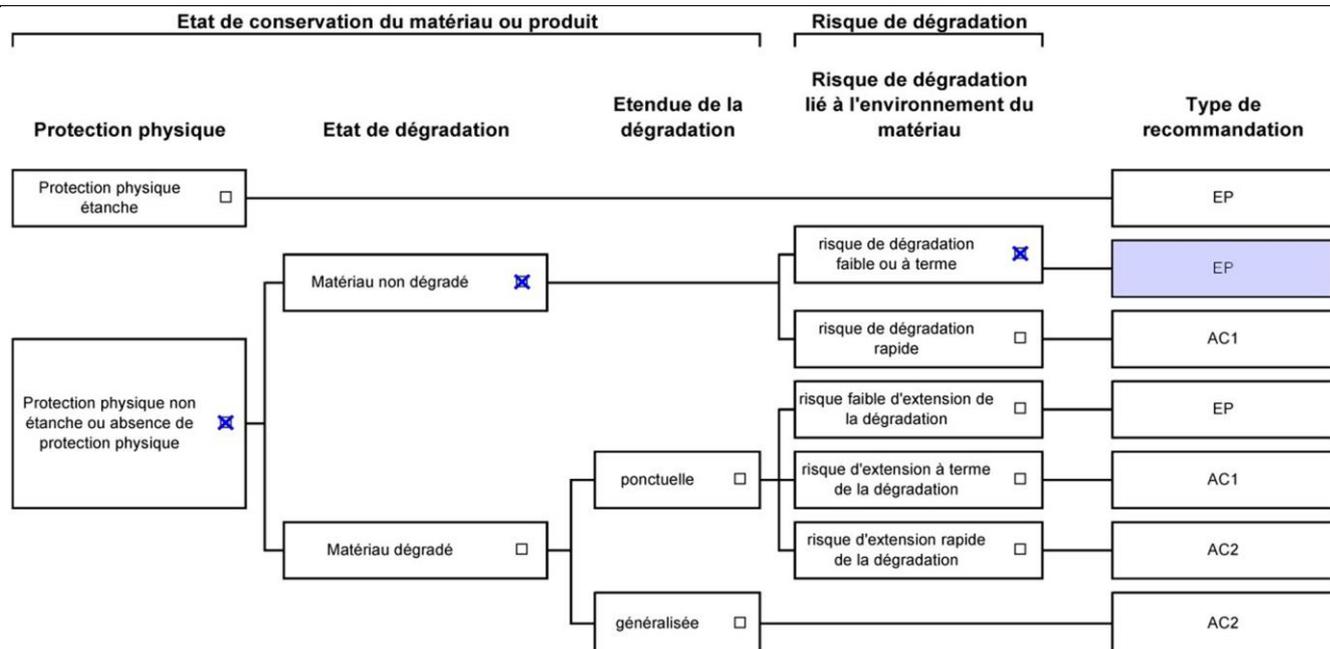
Matériau : Peinture + Enduit de jointoiment + Bande + plaques de plâtre

Résultat EP (Z-III-RF)
