# Rapport de Repérage Amiante avant réalisation de travaux dans un immeuble bâti

Numéro de dossier : MA2112046276  
Date d'intervention : 11/01/2022

25LBD0701  
15 Square de l'Abbaye (BAT A)  
(RAAT25LBD0701)  
77190 Dammarie-les-Lys  
Bat. 15 ; Etage 7 ; Porte 701

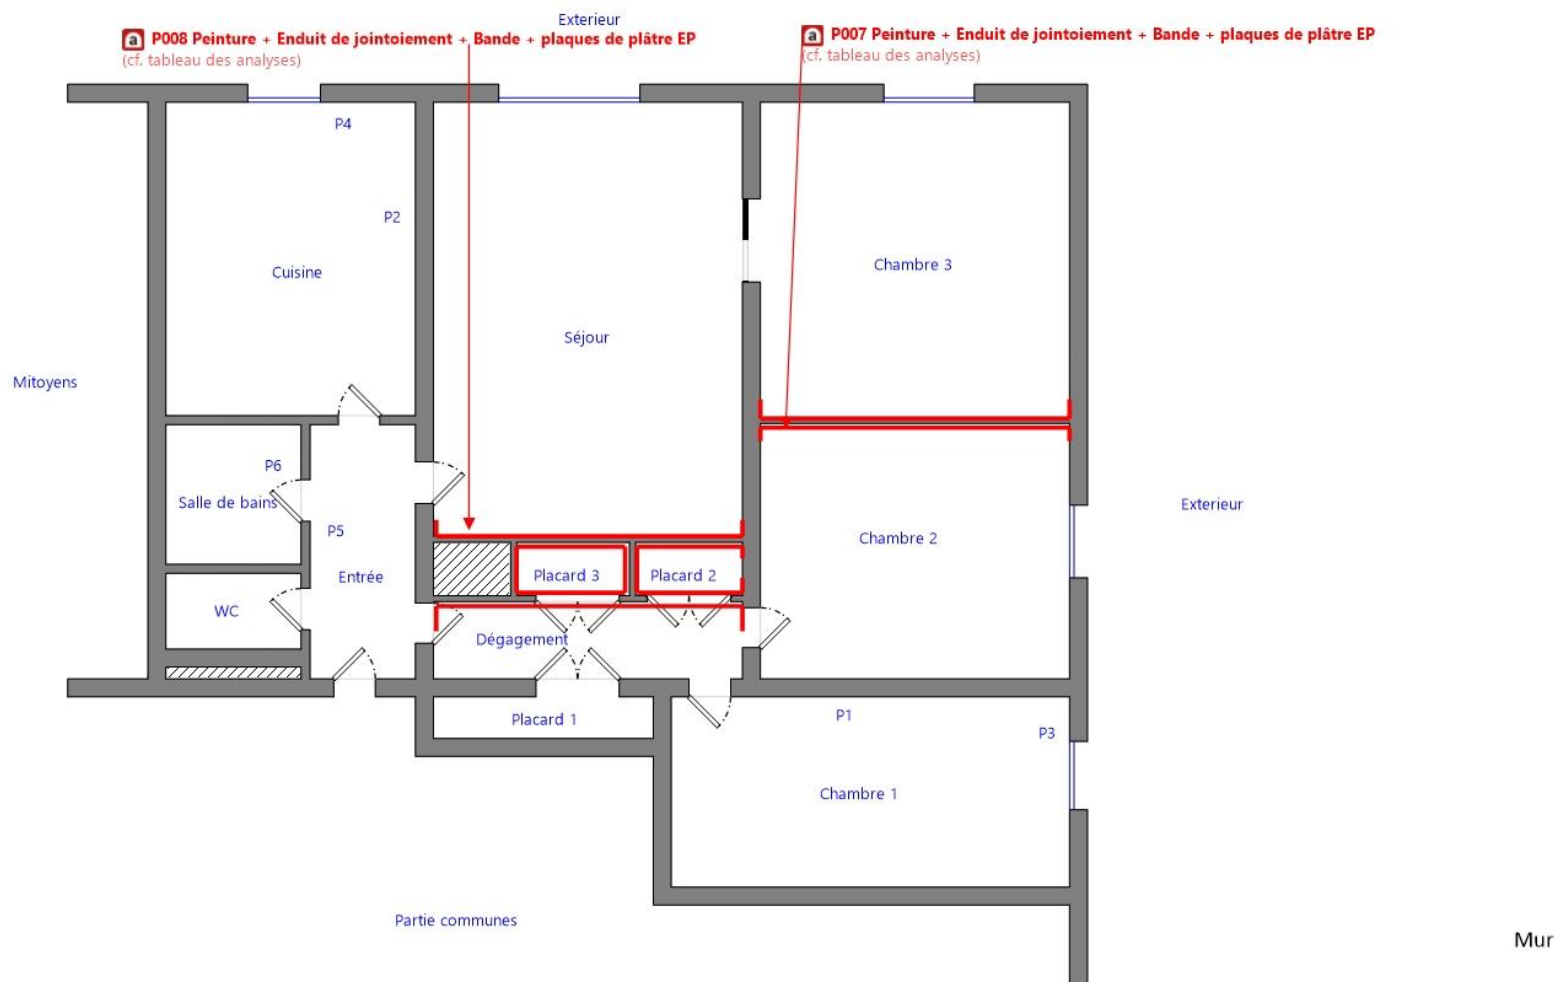
| | <b>Planche de repérage des matériaux et produits amiantés</b> |

| ZPSO | Niveau | Localisation | Zone | Description du prélèvement réalisé | Surface indicative |
|---|---|---|---|---|---|
| ZPSO005 | 7ème étage/Porte701 | Dégagement; Placard 2; Placard 3; Chambre 2; Séjour; Chambre 3 | Cloisons avec liaisons sur murs et plafonds | <p><b>Analyse : P007</b></p> <ul style="list-style-type: none"> <li>- Phase 2 Matériau fibreux de type papier peint (blanc) ; matériau fibreux de type papier peint (beige) ; matériau de type peinture (de différentes couleurs) ; matériau souple fibreux de type papier, carton (blanc) ; matériau semi-dur de type enduit (blanc) ; matériau souple fibreux de type papier, carton (marron) ; matériau semi-dur de type plâtre (blanc) (Présence d'amiante)</li> <li>- Phase 3 Matériau souple fibreux de type papier, carton (blanc) (Absence d'amiante)</li> <li>- Phase 4 Matériau souple fibreux de type papier, carton (marron) (Absence d'amiante)</li> </ul> <p><b>Analyse : P008</b></p> <ul style="list-style-type: none"> <li>- Phase 2 Matériau de type peinture (beige) ; matériau semi-dur de type enduit (blanc) ; matériau semi-dur (beige) ; matériau souple fibreux de type papier, carton (beige) ; matériau souple fibreux de type papier, carton (marron) ; matériau semi-dur de type plâtre (blanc) (Présence d'amiante)</li> <li>- Phase 3 Matériau souple fibreux de type papier, carton (beige) (Absence d'amiante)</li> <li>- Phase 4 Matériau souple fibreux de type papier, carton (marron) (Absence d'amiante)</li> </ul> | 51.5m2 |
