Rapport de Repérage Amiante avant réalisation de travaux dans un immeuble bâti

Numéro de dossier : MA2112046262
Date d'intervention : 12/01/2022

25LBD0702
15 Square de l'Abbaye (BAT A)
(RAAT25LBD0702)
77190 Dammarie-les-Lys
BAT 15 Etage 7 Porte 702
Lot numéro RAAT25LBD0702

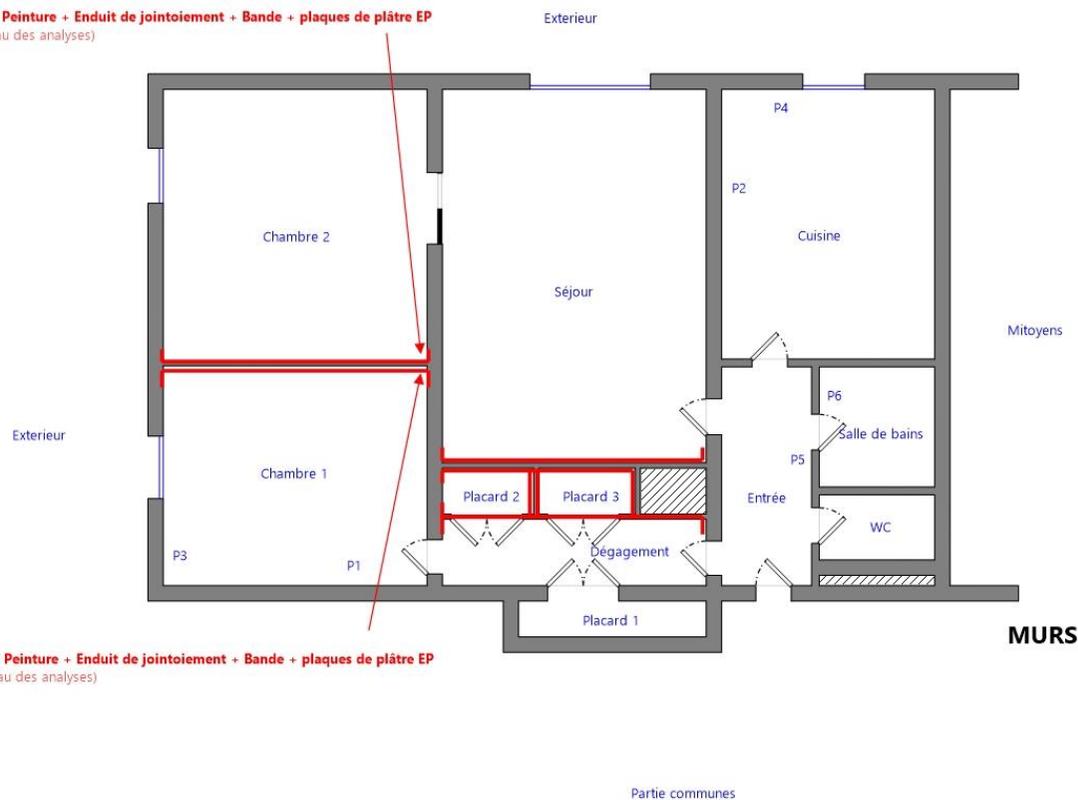
a P008 Peinture + Enduit de jointoiment + Bande + plaques de plâtre EP
(cf. tableau des analyses)

a P007 Peinture + Enduit de jointoiment + Bande + plaques de plâtre EP
(cf. tableau des analyses)
