# Rapport de Repérage des matériaux et produits contenant de l'amiante avant réalisation de travaux dans un immeuble bâti

Numéro de dossier : MA2112046224  
Date d'intervention : 01/04/2022

25LBD0703  
15 Square de l'Abbaye (BAT A)  
(25LBD0703)  
77190 Dammarie-les-Lys

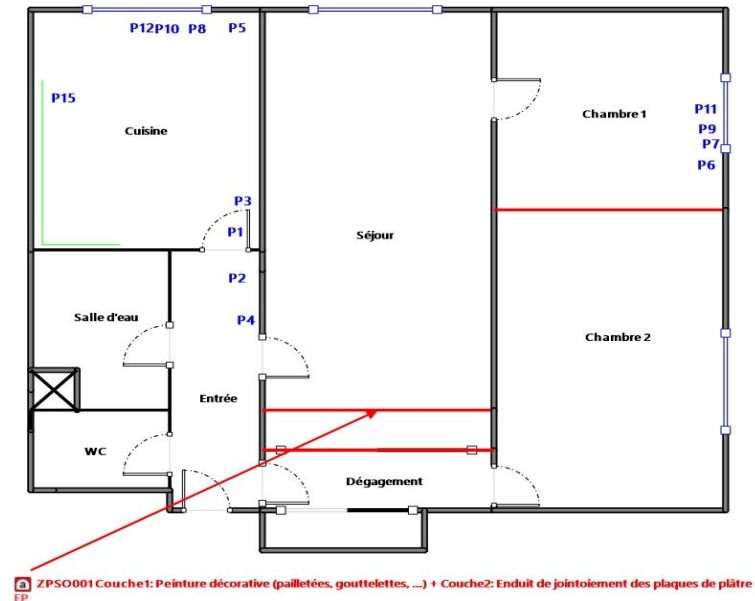
| ZPSO | Niveau | Localisation | Zone | Description du prélèvement réalisé | Surface indicative |
|---|---|---|---|---|---|
| ZPSO001 | 7 <sup>ème</sup> étage | Séjour; Chambre 1; Dégagement;<br>Chambre 2 | - Cloison avec<br>liaison murs<br>plafonds | - | 33m2 |

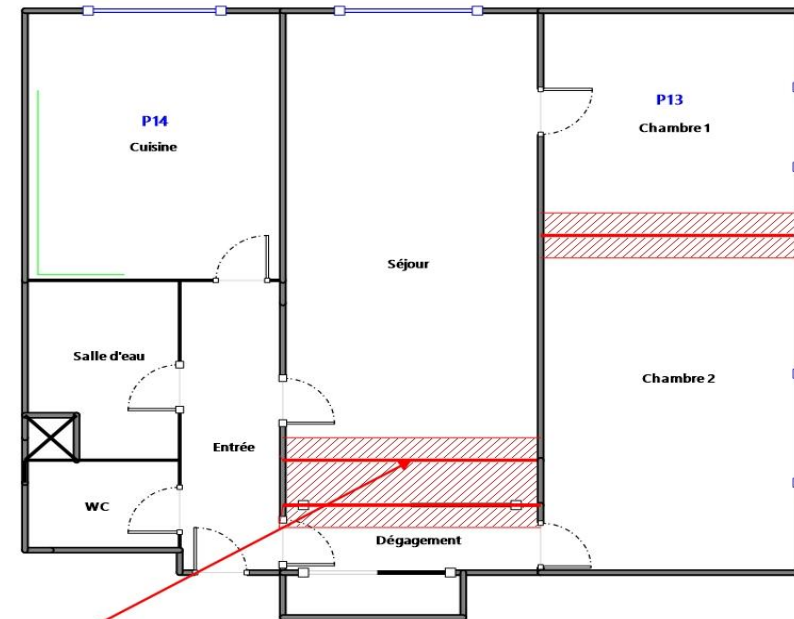
PAROIS VERTICALES

ZPSO001 Couche1: Peinture décorative (pailletées, gouttelettes, ...) + Couche2: Enduit de jointoiement des plaques de plâtre  
EP
