Rapport de Repérage Amiante avant réalisation de travaux dans un immeuble bâti

Numéro de dossier : MA2112046235
Date d'intervention : 11/01/2022

25LBD0704
15 Square de l'Abbaye (BAT A)
Bat. 15; Etage 7; Porte 704
(RAAT25LBD0704)
77190 Dammarie-les-Lys

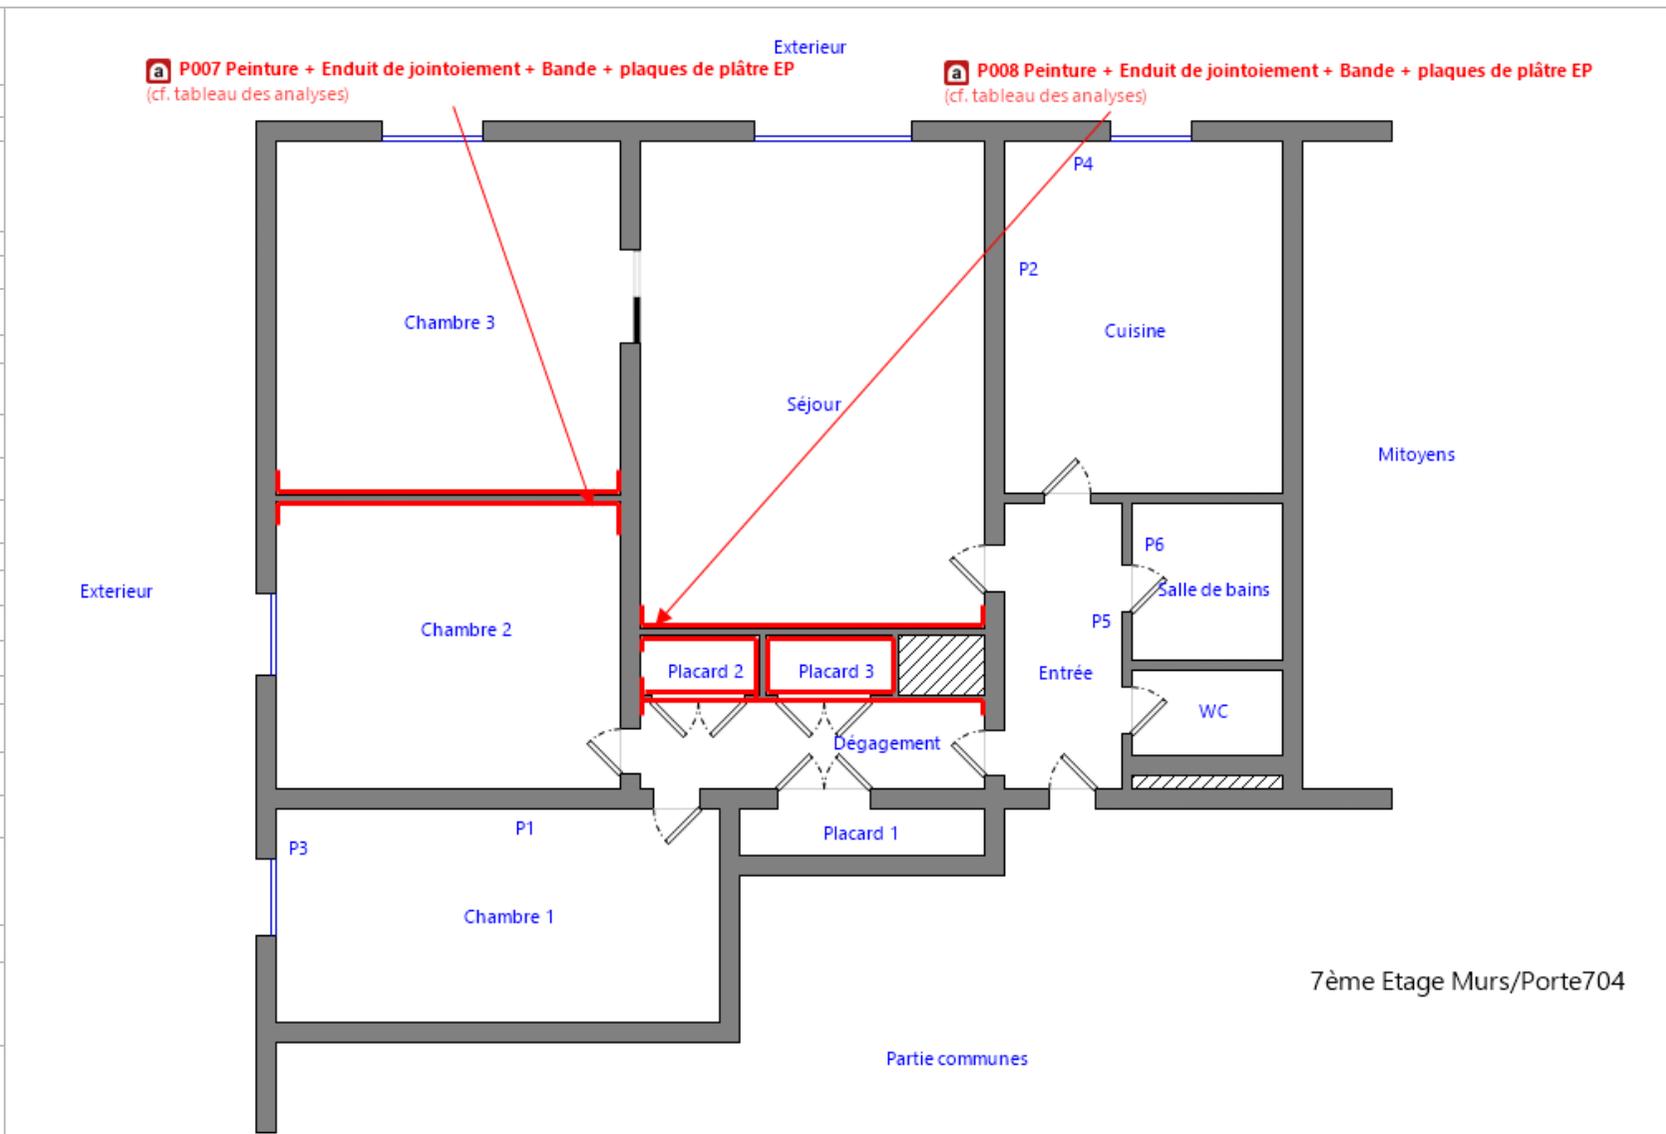
ZPSO	Niveau	Localisation	Zone	Description du prélèvement réalisé	Surface indicative
ZPSO005	7ème étage/Porte704	Dégagement; Placard 2; Placard 3; Chambre 2; Séjour; Chambre 3	Cloisons avec liaisons sur murs et plafonds	<p><u>Analyse : P007</u></p> <ul style="list-style-type: none"> - Phase 2 Matériau fibreux de type papier peint (blanc) ; matériau de type peinture (jaune) ; matériau semi-dur de type enduit (blanc) ; matériau souple fibreux de type papier, carton (beige) en traces ; matériau semi-dur (blanc) ; matériau souple fibreux de type papier, carton (marron) en traces ; matériau semi-dur de type plâtre (blanc) (Présence d'amiante) - Phase 3 Matériau souple fibreux de type papier, carton (beige) (Absence d'amiante) - Phase 4 Matériau souple fibreux de type papier, carton (marron) (Absence d'amiante) <p><u>Analyse : P008</u></p> <ul style="list-style-type: none"> - Phase 2 Matériau fibreux de type papier peint (marron) ; matériau de type peinture (gris) (clair) ; matériau semi-dur de type enduit (blanc) ; matériau souple fibreux de type papier, carton (beige) en traces ; matériau semi-dur de type enduit (beige) ; matériau souple fibreux de type papier, carton (marron) en traces ; matériau semi-dur de type plâtre (blanc) (Présence d'amiante) - Phase 3 Matériau souple fibreux de type papier, carton (beige) (Absence d'amiante) - Phase 4 Matériau souple fibreux de type papier, carton (marron) (Absence d'amiante) 	51.50m2
