# Rapport de Repérage des matériaux et produits contenant de l'amiante avant réalisation de travaux dans un immeuble bâti

Numéro de dossier : MA2112046259  
Date d'intervention : 26/01/2022

25LBD0801  
15 Square de l'Abbaye (BAT A)  
Bat. 15; Etage 8; Porte 801 (25LBD0801)  
77190 Dammarie-les-Lys  
Bat. 15; Etage 8; Porte 801  
Lot numéro 25LBD0801,

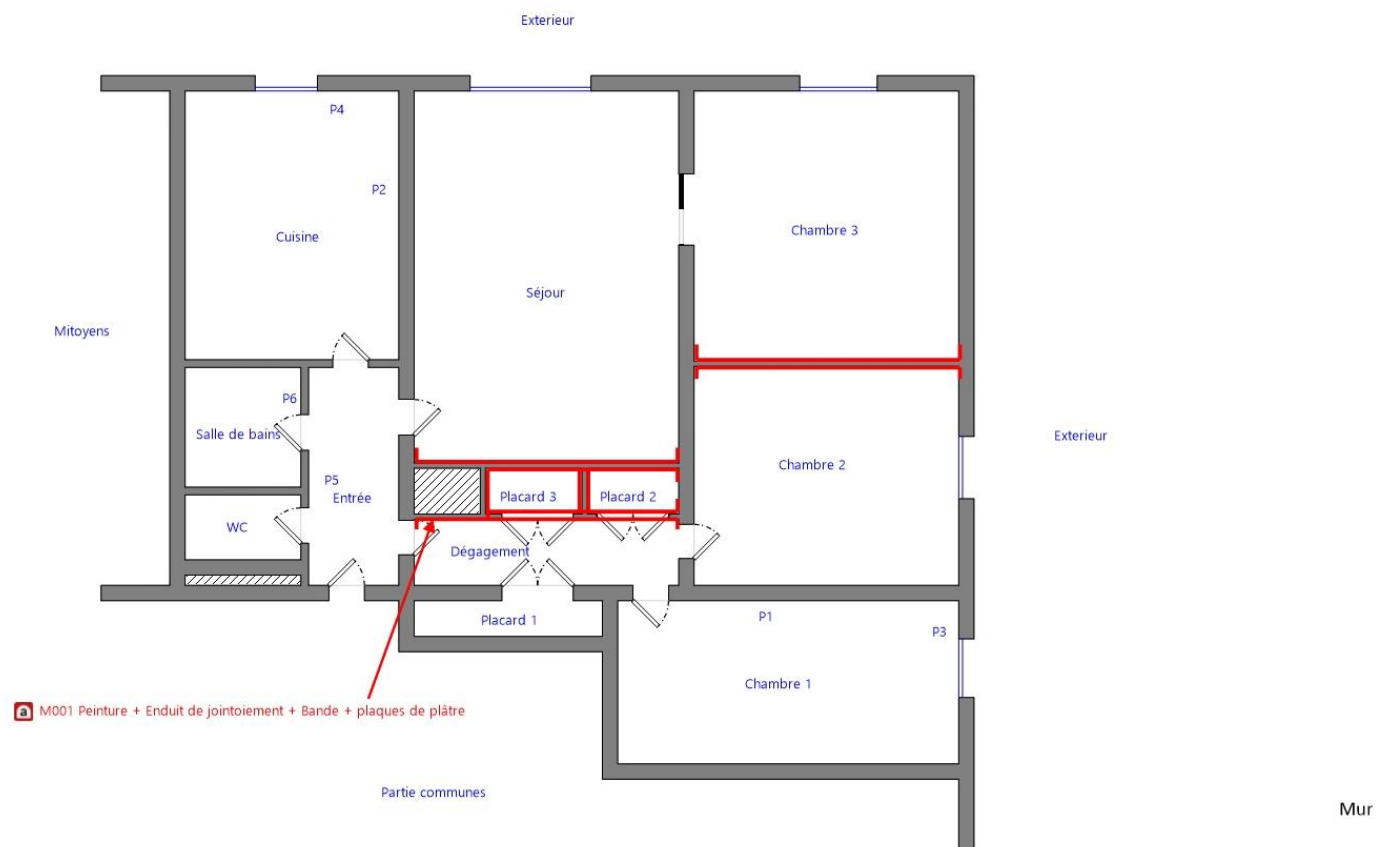
| | <b>Planche de repérage des matériaux et produits amiantés</b> |

| ZPSO | Niveau | Localisation | Zone | Description du prélèvement réalisé | Surface indicative |
|---|---|---|---|---|---|
| M001 | 8ème étage/Porte801 | Séjour; Dégagement; Placard 2; Placard 3; Chambre 2; Chambre 3 | Cloisons avec liaisons sur murs et plafonds | - Sur anciennes analyses | 52m2 |

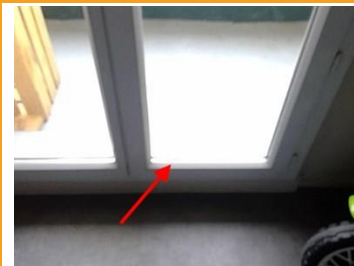
| Localisation | n° de sondage | Zone | Prélèvement effectué / Sondage et extension | Echantillon | Analyse | Photo |
|---|---|---|---|---|---|---|
| Chambre 1 | 2 | Fenêtres | Oui<br>Chambre 1 : Fenêtres | <u>Identifiant:</u> ZPSO007<br><u>Echantillon:</u><br>MA2112046259/P011, réf. labo.: 22RI006182-009<br>MA2112046259/P012, réf. labo.: 22RI006182-010<br><u>Description:</u> Joint de mastic de vitrage<br><u>Composant de la construction:</u> 2 - Parois verticales extérieures et Façades - Menuiseries extérieures<br><u>Partie à sonder:</u> Joint de mastic de vitrage<br><u>Justificatif:</u> Après analyse en laboratoire | <u>Analyse:</u><br>P011<br><u>Partie analysée par le laboratoire:</u><br>- Matériau souple de type joint (gris) : Absence d'amiante | |

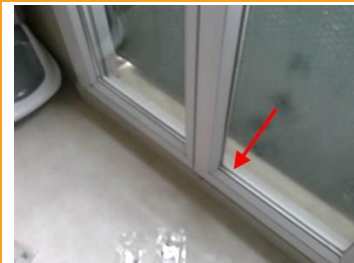
| Cuisine | 5 | Fenêtres | Oui<br>Cuisine : Fenêtres | <p><u>Identifiant:</u> ZPSO007</p> <p><u>Echantillon:</u><br/>MA2112046259/P011, réf. labo.: 22RI006182-009<br/>MA2112046259/P012, réf. labo.: 22RI006182-010</p> <p><u>Description:</u> Joint de mastic de vitrage</p> <p><u>Composant de la construction:</u> 2 - Parois verticales extérieures et Façades - Menuiseries extérieures</p> <p><u>Partie à sonder:</u> Joint de mastic de vitrage</p> <p><u>Justificatif:</u> Après analyse en laboratoire</p> | <p><u>Analyse:</u><br/>P012</p> <p><u>Partie analysée par le laboratoire:</u><br/>- Matériau (noir) ; matériau souple de type joint (gris) : Absence d'amiante</p> | |

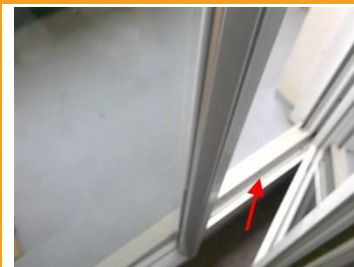
| Localisation | n° de sondage | Zone | Prélèvement effectué / Sondage et extension | Echantillon | Analyse | Photo |
|---|---|---|---|---|---|---|
| Chambre 1 | 2 | Fenêtres | Oui<br>Chambre 1 : Fenêtres | <u>Identifiant:</u> ZPSO008<br><u>Echantillon:</u><br>MA2112046259/P013, réf. labo.: 22RI006182-011<br>MA2112046259/P014, réf. labo.: 22RI006182-012<br><u>Description:</u> Joint de friction<br><u>Composant de la construction:</u> 2 - Parois verticales extérieures et Façades - Menuiseries extérieures<br><u>Partie à sonder:</u> Garniture de friction sur fenêtres<br><u>Justificatif:</u> Après analyse en laboratoire | <u>Analyse:</u><br>P013<br><u>Partie analysée par le laboratoire:</u><br>- Matériau souple de type joint (gris) : Absence d'amiante | |

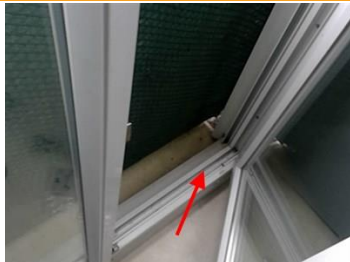
| Cuisine | 5 | Fenêtres | Oui<br>Cuisine : Fenêtres | <p><u>Identifiant:</u> ZPSO008</p> <p><u>Echantillon:</u><br/>MA2112046259/P013, réf. labo.: 22RI006182-011<br/>MA2112046259/P014, réf. labo.: 22RI006182-012</p> <p><u>Description:</u> Joint de friction</p> <p><u>Composant de la construction:</u> 2 - Parois verticales extérieures et Façades - Menuiseries extérieures</p> <p><u>Partie à sonder:</u> Garniture de friction sur fenêtres</p> <p><u>Justificatif:</u> Après analyse en laboratoire</p> | <p><u>Analyse:</u><br/>P014</p> <p><u>Partie analysée par le laboratoire:</u><br/>- Matériau souple de type joint (gris) : Absence d'amiante</p> | |

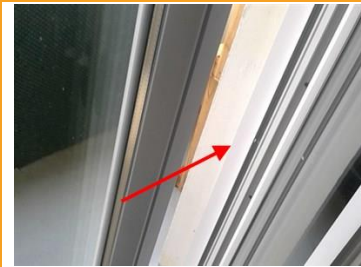
| Localisation | n° de sondage | Zone | Prélèvement effectué / Sondage et extension | Echantillon | Analyse | Photo |
|---|---|---|---|---|---|---|
| Chambre 1 | 2 | Fenêtres | Oui<br>Chambre 1 : Fenêtres | <u>Identifiant:</u> ZPSO009<br><u>Echantillon:</u><br>MA2112046259/P015, réf. labo.: 22RI006182-013<br>MA2112046259/P016, réf. labo.: 22RI006182-014<br><u>Description:</u> Joint d'étanchéité entre menuiserie et structure<br><u>Composant de la construction:</u> 2 - Parois verticales extérieures et Façades - Menuiseries extérieures<br><u>Partie à sonder:</u> Joint d'étanchéité entre menuiserie et structure<br><u>Justificatif:</u> Après analyse en laboratoire | <u>Analyse:</u><br>P015<br><u>Partie analysée par le laboratoire:</u><br>- Matériau souple de type joint (blanc) : Absence d'amiante | |

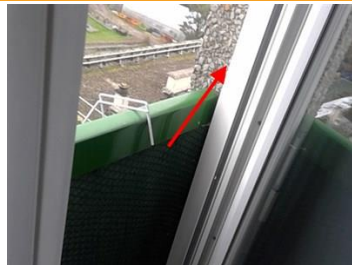
| Cuisine | 5 | Fenêtres | Oui<br>Cuisine : Fenêtres | <u>Identifiant:</u> ZPSO009<br><u>Echantillon:</u><br>MA2112046259/P015, réf. labo.: 22RI006182-013<br>MA2112046259/P016, réf. labo.: 22RI006182-014<br><u>Description:</u> Joint d'étanchéité entre menuiserie et structure<br><u>Composant de la construction:</u> 2 - Parois verticales extérieures et Façades - Menuiseries extérieures<br><u>Partie à sonder:</u> Joint d'étanchéité entre menuiserie et structure<br><u>Justificatif:</u> Après analyse en laboratoire | <u>Analyse:</u><br>P016<br><u>Partie analysée par le laboratoire:</u><br>- Matériau souple de type joint (blanc) : Absence d'amiante | |

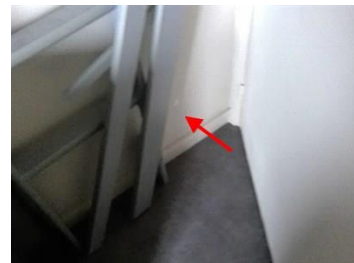
| Chambre 1 | 7 | Mur de refend | Oui<br>Chambre 1 : Mur de refend | <u>Identifiant:</u> ZPSO001<br><u>Echantillon:</u><br>MA2112046259/P001, réf. labo.: 22RI006182-001<br>MA2112046259/P002, réf. labo.: 22RI006182-002<br><u>Description:</u> Couche1: Peinture + Couche2: Enduit à base de plâtre lissé ou taloché<br><u>Composant de la construction:</u> 3 - Parois verticales intérieures - Revêtements de murs, poteaux, cloisons, gaines, coffres + 3 - Parois verticales intérieures - Murs et cloisons maçonnés<br><u>Partie à sonder:</u> Couche1: Peinture + Couche2: Enduit à base de plâtre lissé ou taloché<br><u>Justificatif:</u> Après analyse en laboratoire | <u>Analyse:</u><br>P001<br><u>Partie analysée par le laboratoire:</u><br>- Matériau de type système d'enduit peinture (beige) : Absence d'amiante | |

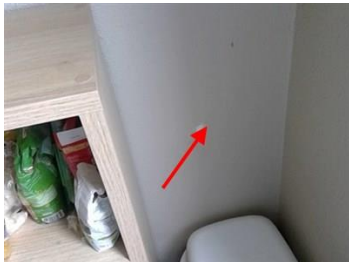
| Cuisine | 10 | Mur de refend | Oui<br>Cuisine : Mur de refend | <p><u>Identifiant:</u> ZPSO001</p> <p><u>Echantillon:</u><br/>MA2112046259/P001, réf. labo.: 22RI006182-001<br/>MA2112046259/P002, réf. labo.: 22RI006182-002</p> <p><u>Description:</u> Couche1: Peinture + Couche2: Enduit à base de plâtre lissé ou taloché</p> <p><u>Composant de la construction:</u> 3 - Parois verticales intérieures - Revêtements de murs, poteaux, cloisons, gaines, coffres + 3 - Parois verticales intérieures - Murs et cloisons maçonnés</p> <p><u>Partie à sonder:</u> Couche1: Peinture + Couche2: Enduit à base de plâtre lissé ou taloché</p> <p><u>Justificatif:</u> Après analyse en laboratoire</p> | <p><u>Analyse:</u><br/>P002</p> <p><u>Partie analysée par le laboratoire:</u><br/>- Matériau de type système d'enduit peinture (beige) : Absence d'amiante</p> | |

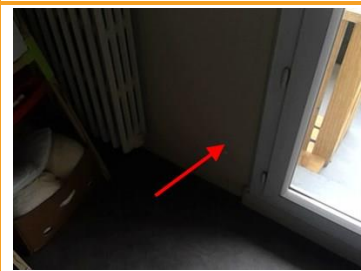
| Localisation | n° de sondage | Zone | Prélèvement effectué / Sondage et extension | Echantillon | Analyse | Photo |
|---|---|---|---|---|---|---|
| Chambre 1 | 2 | Mur donnant sur extérieur | Oui<br>Chambre 1 : Mur donnant sur extérieur | <u>Identifiant:</u> ZPSO002<br><u>Echantillon:</u><br>MA2112046259/P003, réf. labo.: 22RI006182-003<br>MA2112046259/P004, réf. labo.: 22RI006182-004<br><u>Description:</u> Peinture + Enduit à base de plâtre<br><u>Composant de la construction:</u> 3 - Parois verticales intérieures - Murs et cloisons maçonnés<br><u>Partie à sonder:</u> Peinture + Enduit à base de plâtre<br><u>Justificatif:</u> Après analyse en laboratoire | <u>Analyse:</u><br>P003<br><u>Partie analysée par le laboratoire:</u><br>- Matériau de type système d'enduit peinture (beige) ; matériau dur de type mortier, béton, chape (gris) : Absence d'amiante | |

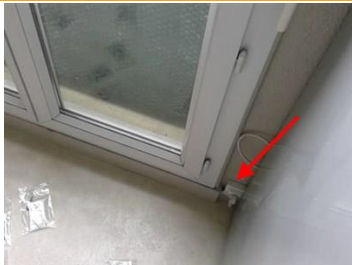
| Cuisine | 5 | Mur donnant sur extérieur | Oui<br>Cuisine : Mur donnant sur extérieur | <p><u>Identifiant:</u> ZPSO002</p> <p><u>Echantillon:</u><br/>MA2112046259/P003, réf. labo.: 22RI006182-003<br/>MA2112046259/P004, réf. labo.: 22RI006182-004</p> <p><u>Description:</u> Peinture + Enduit à base de plâtre</p> <p><u>Composant de la construction:</u> 3 - Parois verticales intérieures - Murs et cloisons maçonnés</p> <p><u>Partie à sonder:</u> Peinture + Enduit à base de plâtre</p> <p><u>Justificatif:</u> Après analyse en laboratoire</p> | <p><u>Analyse:</u><br/>P004</p> <p><u>Partie analysée par le laboratoire:</u><br/>- Matériau de type système d'enduit peinture (gris) ; matériau dur de type mortier, béton, chape (gris) : Absence d'amiante</p> | |

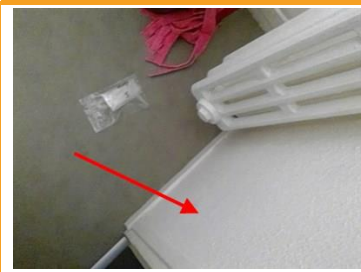
| Localisation | n° de sondage | Zone | Prélèvement effectué / Sondage et extension | Echantillon | Analyse | Photo |
|---|---|---|---|---|---|---|
| Entrée | 1 | Cloison | Oui<br>Entrée : Cloison | <u>Identifiant:</u> ZPSO004<br><u>Echantillon:</u><br>MA2112046259/P005, réf. labo.: 22RI006182-005<br>MA2112046259/P006, réf. labo.: 22RI006182-006<br><u>Description:</u> Peinture + Enduit à base de plâtre<br><u>Composant de la construction:</u> 3 - Parois verticales intérieures - Murs et cloisons maçonnés<br><u>Partie à sonder:</u> Peinture + Enduit à base de plâtre<br><u>Justificatif:</u> Après analyse en laboratoire | <u>Analyse:</u><br>P005<br><u>Partie analysée par le laboratoire:</u><br>- Matériau de type système d'enduit peinture (beige) : Absence d'amiante | |

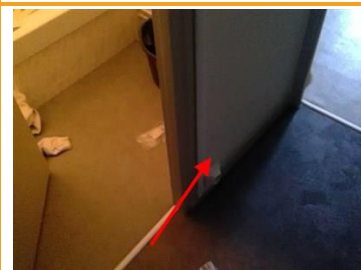
| Localisation | n° de sondage | Zone | Prélèvement effectué / Sondage et extension | Echantillon | Analyse | Photo |
|---|---|---|---|---|---|---|
| Salle de bains | 3 | Cloison | Oui<br>Salle de bains : Cloison | <u>Identifiant:</u> ZPSO004<br><u>Echantillon:</u><br>MA2112046259/P005, réf. labo.: 22RI006182-005<br>MA2112046259/P006, réf. labo.: 22RI006182-006<br><u>Description:</u> Peinture + Enduit à base de plâtre<br><u>Composant de la construction:</u> 3 - Parois verticales intérieures - Murs et cloisons maçonnés<br><u>Partie à sonder:</u> Peinture + Enduit à base de plâtre<br><u>Justificatif:</u> Après analyse en laboratoire | <u>Analyse:</u><br>P006<br><u>Partie analysée par le laboratoire:</u><br>- Matériau de type peinture (blanc) ; matériau semi-dur de type enduit (blanc) ; matériau dur de type mortier, béton, chape (gris) : Absence d'amiante | |

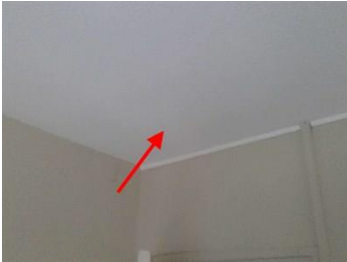
| Chambre 1 | 7 | Plafond | Oui<br>Chambre 1 : Plafond | <u>Identifiant:</u> ZPSO006<br><u>Echantillon:</u><br>MA2112046259/P009, réf. labo.: 22RI006182-007<br>MA2112046259/P010, réf. labo.: 22RI006182-008<br><u>Description:</u> Peinture + Enduit à base de plâtre<br><u>Composant de la construction:</u> 4 - Plafonds et faux plafonds - Plafonds<br><u>Partie à sonder:</u> Peinture + Enduit à base de plâtre<br><u>Justificatif:</u> Après analyse en laboratoire | <u>Analyse:</u><br>P009<br><u>Partie analysée par le laboratoire:</u><br>- Matériau de type système d'enduit peinture (blanc) : Absence d'amiante | |

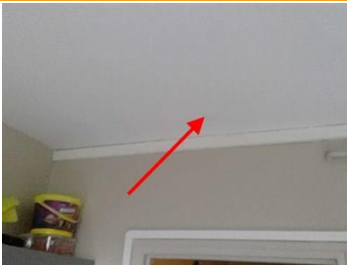
| Cuisine | 10 | Plafond | Oui<br>Cuisine : Plafond | <u>Identifiant:</u> ZPSO006<br><u>Echantillon:</u><br>MA2112046259/P009, réf. labo.: 22RI006182-007<br>MA2112046259/P010, réf. labo.: 22RI006182-008<br><u>Description:</u> Peinture + Enduit à base de plâtre<br><u>Composant de la construction:</u> 4 - Plafonds et faux plafonds - Plafonds<br><u>Partie à sonder:</u> Peinture + Enduit à base de plâtre<br><u>Justificatif:</u> Après analyse en laboratoire | <u>Analyse:</u><br>P010<br><u>Partie analysée par le laboratoire:</u><br>- Matériau de type système d'enduit peinture (blanc) : Absence d'amiante | |
