# Rapport de Repérage des matériaux et produits contenant de l'amiante avant réalisation de travaux dans un immeuble bâti

Numéro de dossier : MA2112046234  
Date d'intervention : 04/02/2022

25LBD0802  
15 Square de l'Abbaye (BAT A)  
(25LBD0802)  
77190 Dammarie-les-Lys  
Bat. 15; Etage 8; Porte 802  
Lot numéro 25LBD0802,

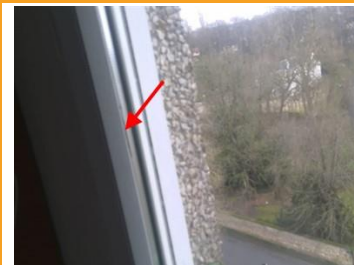
| Cuisine | 4 | Fenêtres | Oui<br>Cuisine : Fenêtres | <p><u>Identifiant:</u> ZPSO007</p> <p><u>Echantillon:</u><br/>MA2112046234/P011, réf. labo.: 22RI005946-009<br/>MA2112046234/P012, réf. labo.: 22RI005946-010</p> <p><u>Description:</u> Joint de mastic de vitrage</p> <p><u>Composant de la construction:</u> 2 - Parois verticales extérieures et Façades - Menuiseries extérieures</p> <p><u>Partie à sonder:</u> Joint de mastic de vitrage</p> <p><u>Justificatif:</u> Après analyse en laboratoire</p> | <p><u>Analyse:</u><br/>P012</p> <p><u>Partie analysée par le laboratoire:</u><br/>- Matériau souple de type joint (gris) : Absence d'amiante</p> | |

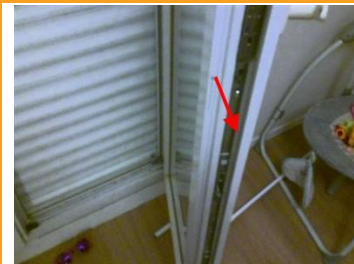
| Localisation | n° de sondage | Zone | Prélèvement effectué / Sondage et extension | Echantillon | Analyse | Photo |
|---|---|---|---|---|---|---|
| Chambre 1 | 1 | Fenêtres | Oui<br>Chambre 1 : Fenêtres | <u>Identifiant:</u> ZPSO008<br><u>Echantillon:</u><br>MA2112046234/P013, réf. labo.: 22RI005946-011<br>MA2112046234/P014, réf. labo.: 22RI005946-012<br><u>Description:</u> Joint de friction<br><u>Composant de la construction:</u> 2 - Parois verticales extérieures et Façades - Menuiseries extérieures<br><u>Partie à sonder:</u> Garniture de friction sur fenêtres<br><u>Justificatif:</u> Après analyse en laboratoire | <u>Analyse:</u><br>P013<br><u>Partie analysée par le laboratoire:</u><br>- Matériau souple de type joint (gris) : Absence d'amiante | |

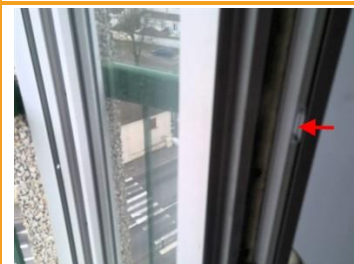
| Localisation | n° de sondage | Zone | Prélèvement effectué / Sondage et extension | Echantillon | Analyse | Photo |
|---|---|---|---|---|---|---|
| Cuisine | 4 | Fenêtres | Oui<br>Cuisine : Fenêtres | <u>Identifiant:</u> ZPSO008<br><u>Echantillon:</u><br>MA2112046234/P013, réf. labo.: 22RI005946-011<br>MA2112046234/P014, réf. labo.: 22RI005946-012<br><u>Description:</u> Joint de friction<br><u>Composant de la construction:</u> 2 - Parois verticales extérieures et Façades - Menuiseries extérieures<br><u>Partie à sonder:</u> Garniture de friction sur fenêtres<br><u>Justificatif:</u> Après analyse en laboratoire | <u>Analyse:</u><br>P014<br><u>Partie analysée par le laboratoire:</u><br>- Matériau souple de type joint (gris) : Absence d'amiante | |

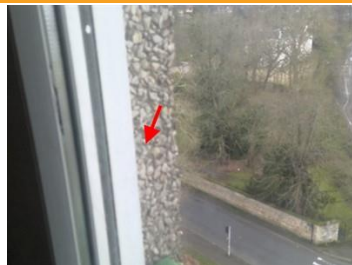
| Localisation | n° de sondage | Zone | Prélèvement effectué / Sondage et extension | Echantillon | Analyse | Photo |
|---|---|---|---|---|---|---|
| Chambre 1 | 1 | Fenêtres | Oui<br>Chambre 1 : Fenêtres | <u>Identifiant:</u> ZPSO009<br><u>Echantillon:</u><br>MA2112046234/P015, réf. labo.: 22RI005946-013<br>MA2112046234/P016, réf. labo.: 22RI005946-014<br><u>Description:</u> Joint d'étanchéité entre menuiserie et structure<br><u>Composant de la construction:</u> 2 - Parois verticales extérieures et Façades - Menuiseries extérieures<br><u>Partie à sonder:</u> Joint d'étanchéité entre menuiserie et structure<br><u>Justificatif:</u> Après analyse en laboratoire | <u>Analyse:</u><br>P015<br><u>Partie analysée par le laboratoire:</u><br>- Matériau souple de type joint (blanc) : Absence d'amiante | |

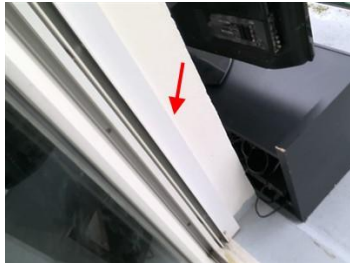
| Cuisine | 4 | Fenêtres | Oui<br>Cuisine : Fenêtres | <p><u>Identifiant:</u> ZPSO009</p> <p><u>Echantillon:</u><br/>MA2112046234/P015, réf. labo.: 22RI005946-013<br/>MA2112046234/P016, réf. labo.: 22RI005946-014</p> <p><u>Description:</u> Joint d'étanchéité entre menuiserie et structure</p> <p><u>Composant de la construction:</u> 2 - Parois verticales extérieures et Façades - Menuiseries extérieures</p> <p><u>Partie à sonder:</u> Joint d'étanchéité entre menuiserie et structure</p> <p><u>Justificatif:</u> Après analyse en laboratoire</p> | <p><u>Analyse:</u><br/>P016</p> <p><u>Partie analysée par le laboratoire:</u><br/>- Matériau souple de type joint (blanc) : Absence d'amiante</p> | |

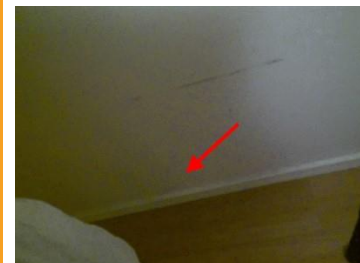
| Chambre 1 | 6 | Mur de refend | Oui<br>Chambre 1 : Mur de refend | <p><u>Identifiant:</u> ZPSO001</p> <p><u>Echantillon:</u><br/>MA2112046234/P001, réf. labo.: 22RI005946-001<br/>MA2112046234/P002, réf. labo.: 22RI005946-002</p> <p><u>Description:</u> Couche1: Peinture + Couche2: Enduit à base de plâtre lissé ou taloché</p> <p><u>Composant de la construction:</u> 3 - Parois verticales intérieures - Revêtements de murs, poteaux, cloisons, gaines, coffres + 3 - Parois verticales intérieures - Murs et cloisons maçonnés</p> <p><u>Partie à sonder:</u> Couche1: Peinture + Couche2: Enduit à base de plâtre lissé ou taloché</p> <p><u>Justificatif:</u> Après analyse en laboratoire</p> | <p><u>Analyse:</u><br/>P001</p> <p><u>Partie analysée par le laboratoire:</u><br/>- Matériau semi-dur de type enduit (blanc) ;<br/>matériau dur de type mortier, béton, chape (gris)<br/>: Absence d'amiante</p> | |

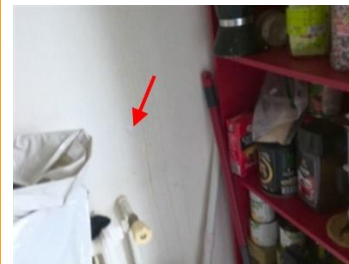
| Cuisine | 9 | Mur de refend | Oui<br>Cuisine : Mur de refend | <p><u>Identifiant:</u> ZPSO001</p> <p><u>Echantillon:</u><br/>MA2112046234/P001, réf. labo.: 22RI005946-001<br/>MA2112046234/P002, réf. labo.: 22RI005946-002</p> <p><u>Description:</u> Couche1: Peinture + Couche2: Enduit à base de plâtre lissé ou taloché</p> <p><u>Composant de la construction:</u> 3 - Parois verticales intérieures - Revêtements de murs, poteaux, cloisons, gaines, coffres + 3 - Parois verticales intérieures - Murs et cloisons maçonnés</p> <p><u>Partie à sonder:</u> Couche1: Peinture + Couche2: Enduit à base de plâtre lissé ou taloché</p> <p><u>Justificatif:</u> Après analyse en laboratoire</p> | <p><u>Analyse:</u><br/>P002</p> <p><u>Partie analysée par le laboratoire:</u><br/>- Phase 2 Matériau de type maillage de fibres et liant (blanc) ; matériau de type système d'enduit peinture (beige) ; matériau dur de type mortier, béton, chape (gris)<br/>Absence d'amiante</p> | |

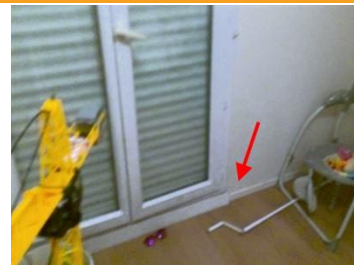
| Localisation | n° de sondage | Zone | Prélèvement effectué / Sondage et extension | Echantillon | Analyse | Photo |
|---|---|---|---|---|---|---|
| Chambre 1 | 1 | Mur donnant sur extérieur | Oui<br>Chambre 1 : Mur donnant sur extérieur | <u>Identifiant:</u> ZPSO002<br><u>Echantillon:</u><br>MA2112046234/P003, réf. labo.: 22RI005946-003<br>MA2112046234/P004, réf. labo.: 22RI005946-004<br><u>Description:</u> Peinture + Enduit à base de plâtre<br><u>Composant de la construction:</u> 3 - Parois verticales intérieures - Murs et cloisons maçonnés<br><u>Partie à sonder:</u> Peinture + Enduit à base de plâtre<br><u>Justificatif:</u> Après analyse en laboratoire | <u>Analyse:</u><br>P003<br><u>Partie analysée par le laboratoire:</u><br>- Matériau de type peinture (beige) ; matériau semi-dur de type enduit (beige) ; matériau dur de type mortier, béton, chape (gris) : Absence d'amiante | |

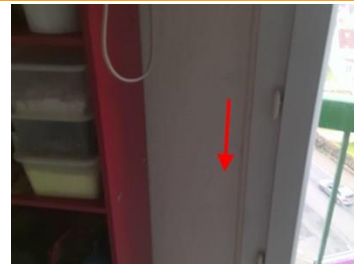
| Localisation | n° de sondage | Zone | Prélèvement effectué / Sondage et extension | Echantillon | Analyse | Photo |
|---|---|---|---|---|---|---|
| Cuisine | 4 | Mur donnant sur extérieur | Oui<br>Cuisine : Mur donnant sur extérieur | <u>Identifiant:</u> ZPSO002<br><u>Echantillon:</u><br>MA2112046234/P003, réf. labo.: 22RI005946-003<br>MA2112046234/P004, réf. labo.: 22RI005946-004<br><u>Description:</u> Peinture + Enduit à base de plâtre<br><u>Composant de la construction:</u> 3 - Parois verticales intérieures - Murs et cloisons maçonnés<br><u>Partie à sonder:</u> Peinture + Enduit à base de plâtre<br><u>Justificatif:</u> Après analyse en laboratoire | <u>Analyse:</u><br>P004<br><u>Partie analysée par le laboratoire:</u><br>- Matériau de type système d'enduit peinture (beige) ; matériau dur de type mortier, béton, chape (gris) : Absence d'amiante | |

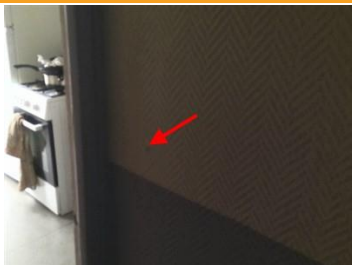
| Localisation | n° de sondage | Zone | Prélèvement effectué / Sondage et extension | Echantillon | Analyse | Photo |
|---|---|---|---|---|---|---|
| Entrée | 1 | Cloison | Oui<br>Entrée : Cloison | <u>Identifiant:</u> ZPSO004<br><u>Echantillon:</u><br>MA2112046234/P005, réf. labo.: 22RI005946-005<br>MA2112046234/P006, réf. labo.: 22RI005946-006<br><u>Description:</u> Peinture + Enduit à base de plâtre<br><u>Composant de la construction:</u> 3 - Parois verticales intérieures - Murs et cloisons maçonnés<br><u>Partie à sonder:</u> Peinture + Enduit à base de plâtre<br><u>Justificatif:</u> Après analyse en laboratoire | <u>Analyse:</u><br>P005<br><u>Partie analysée par le laboratoire:</u><br>- Phase 2 Matériau de type maillage de fibres et liant (blanc) ; matériau dur de type mortier, béton, chape (gris)<br>Absence d'amiante | |

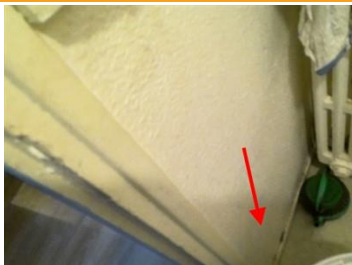
| Localisation | n° de sondage | Zone | Prélèvement effectué / Sondage et extension | Echantillon | Analyse | Photo |
|---|---|---|---|---|---|---|
| Salle de bains | 3 | Cloison | Oui<br>Salle de bains : Cloison | <u>Identifiant:</u> ZPSO004<br><u>Echantillon:</u><br>MA2112046234/P005, réf. labo.: 22RI005946-005<br>MA2112046234/P006, réf. labo.: 22RI005946-006<br><u>Description:</u> Peinture + Enduit à base de plâtre<br><u>Composant de la construction:</u> 3 - Parois verticales intérieures - Murs et cloisons maçonnés<br><u>Partie à sonder:</u> Peinture + Enduit à base de plâtre<br><u>Justificatif:</u> Après analyse en laboratoire | <u>Analyse:</u><br>P006<br><u>Partie analysée par le laboratoire:</u><br>- Matériau de type système d'enduit peinture (beige) : Absence d'amiante | |

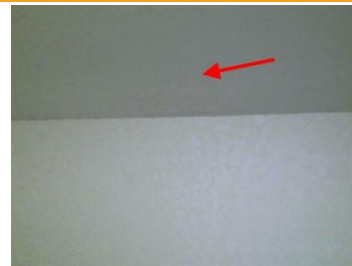
| Chambre 1 | 5 | Plafond | Oui<br>Chambre 1 : Plafond | <p><u>Identifiant:</u> ZPSO006</p> <p><u>Echantillon:</u><br/>MA2112046234/P009, réf. labo.: 22RI005946-007<br/>MA2112046234/P010, réf. labo.: 22RI005946-008</p> <p><u>Description:</u> Peinture + Enduit à base de plâtre</p> <p><u>Composant de la construction:</u> 4 - Plafonds et faux plafonds - Plafonds</p> <p><u>Partie à sonder:</u> Peinture + Enduit à base de plâtre</p> <p><u>Justificatif:</u> Après analyse en laboratoire</p> | <p><u>Analyse:</u><br/>P009</p> <p><u>Partie analysée par le laboratoire:</u><br/>- Matériau de type système d'enduit peinture (blanc) ; matériau dur de type mortier, béton, chape (gris) en traces : Absence d'amiante</p> | |

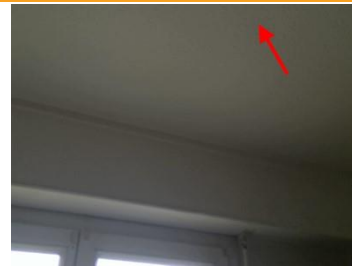
| Cuisine | 8 | Plafond | Oui<br>Cuisine : Plafond | <p><u>Identifiant:</u> ZPSO006</p> <p><u>Echantillon:</u><br/>MA2112046234/P009, réf. labo.: 22RI005946-007<br/>MA2112046234/P010, réf. labo.: 22RI005946-008</p> <p><u>Description:</u> Peinture + Enduit à base de plâtre</p> <p><u>Composant de la construction:</u> 4 - Plafonds et faux plafonds - Plafonds</p> <p><u>Partie à sonder:</u> Peinture + Enduit à base de plâtre</p> <p><u>Justificatif:</u> Après analyse en laboratoire</p> | <p><u>Analyse:</u><br/>P010</p> <p><u>Partie analysée par le laboratoire:</u><br/>- Matériau de type système d'enduit peinture (beige) : Absence d'amiante</p> | |
