# Rapport de Repérage Amiante avant réalisation de travaux dans un immeuble bâti

Numéro de dossier : MA2112046228  
Date d'intervention : 11/01/2022

25LBD0804  
15 Square de l'Abbaye (BAT A)  
(RAAT25LBD0804)  
77190 Dammarie-les-Lys  
Bat.15 ; Etage 8 ; Porte804

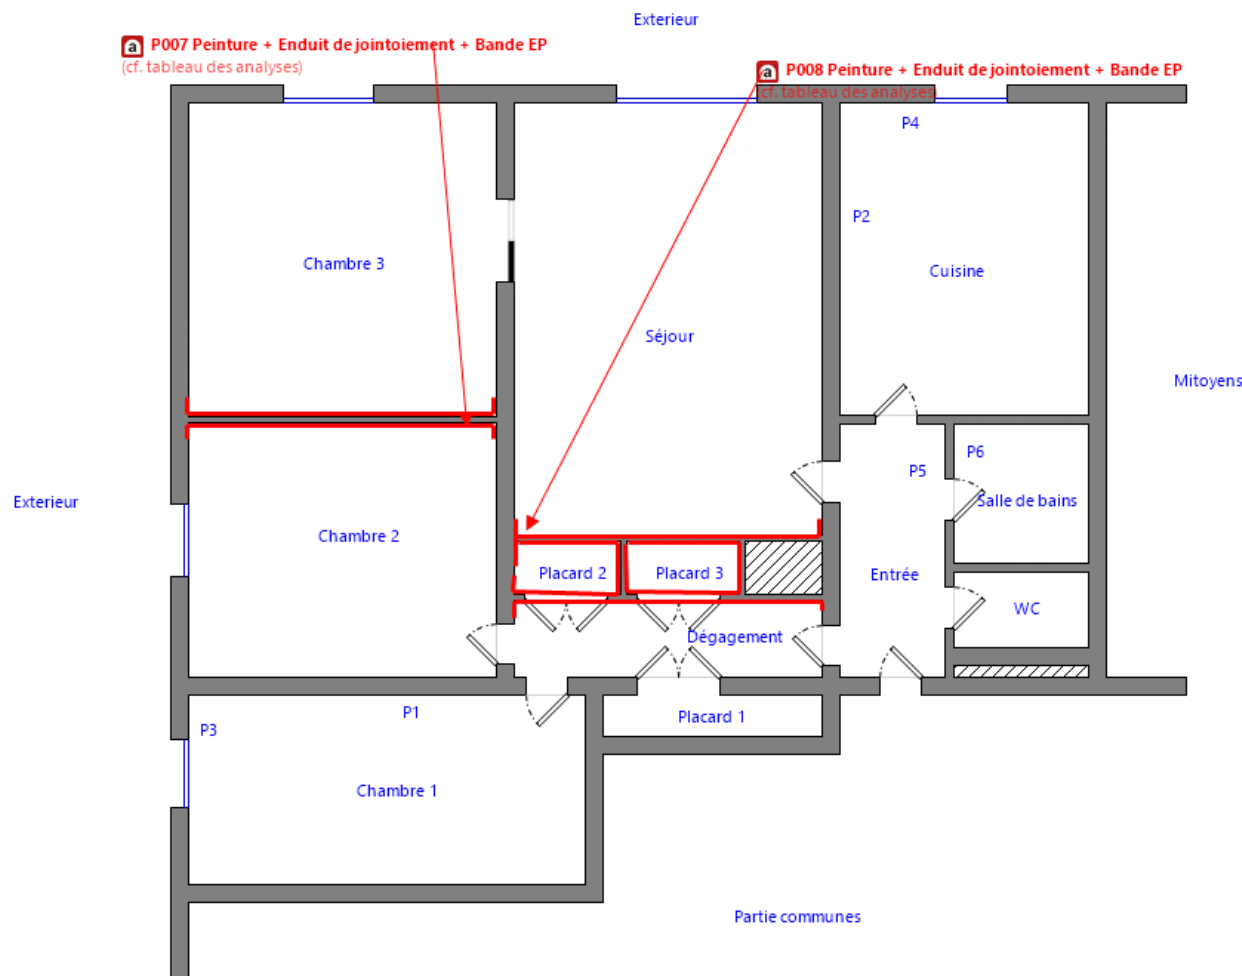
8ème Etage Mur/Porte804

| ZPSO | Niveau | Localisation | Zone | Description du prélèvement réalisé | Surface indicative |
|---|---|---|---|---|---|
| ZPSO005 | 8ème étage/Porte804 | Dégagement; Placard 2; Placard 3; Chambre 2; Séjour; Chambre 3 | Cloisons avec liaisons sur murs et plafonds | <p><u>Analyse : P007</u></p> <p>- Phase 1 Matériau de type peinture (de différentes couleurs) ; matériau semi-dur de type enduit (blanc) (Présence d'amiante)</p> <p>- Phase 2 Matériau souple fibreux de type papier, carton (blanc) (Absence d'amiante)</p> <p><u>Analyse : P008</u></p> <p>- Phase 2 Matériau de type peinture (beige) ; matériau semi-dur de type enduit (blanc) ; matériau semi-dur de type enduit (beige) ; matériau souple fibreux de type papier, carton (marron) (Présence d'amiante)</p> <p>- Phase 3 Matériau souple fibreux de type papier, carton (marron) (Absence d'amiante)</p> | 51.5m2 |
