# Pré-rapport de Repérage Amiante avant réalisation de travaux dans un immeuble bâti

Numéro de dossier : MA2112046268  
Date d'intervention : 06/01/2022

25LBE0001  
61 Square de l'Abbaye (BAT B)  
(RAAT25LBE0001)  
77190 Dammarie-les-Lys  
BAT 61, RDC, Porte 0001  
Lot numéro RAAT25LBE0001

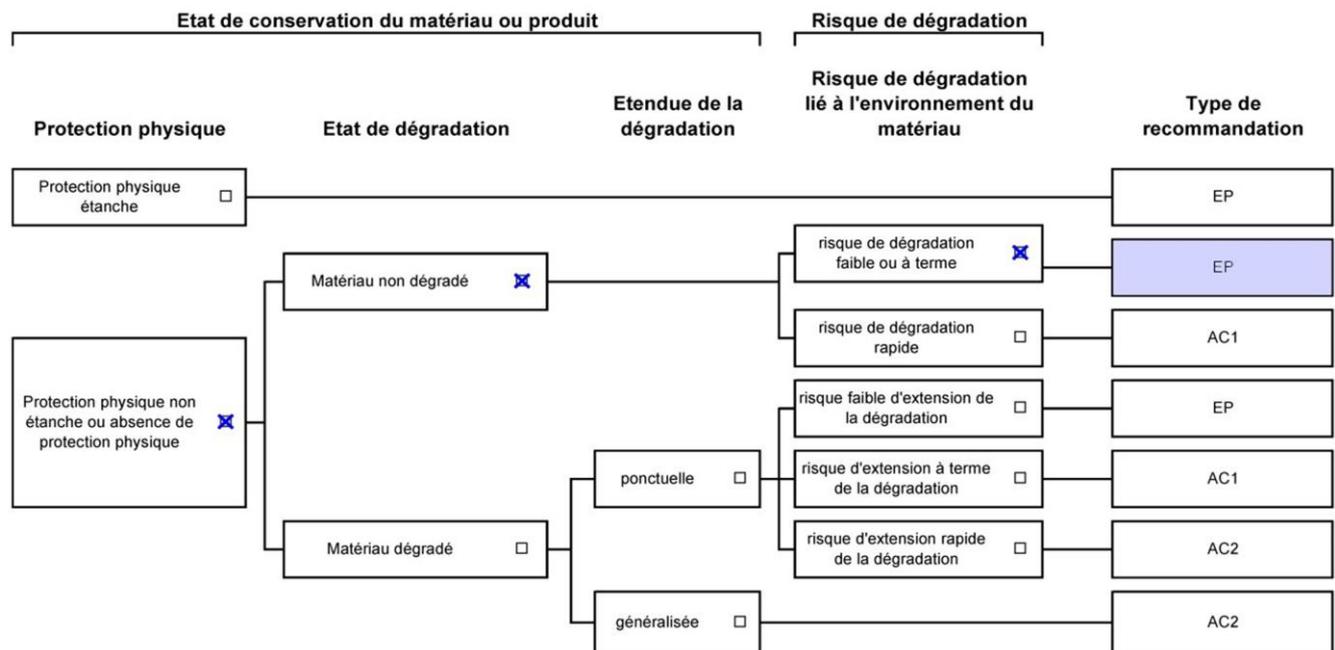
Matériau : Peinture + Enduit de jointoiment + Bande + plaques de plâtre

Résultat EP (Z-III-RF)
