Pré-rapport de repérage des matériaux et produits contenant de l'amiante avant réalisation de travaux dans un immeuble bâti

Numéro de dossier : MA2112046284
Date d'édition: 27/04/2022

25LBE0101
 61 Square de l'Abbaye (BAT B)
 (25LBE0101)
 77190 Dammarie-les-Lys
 Bat. 61; Etage 1; Porte 101
 Lot numéro 25LBE0101,

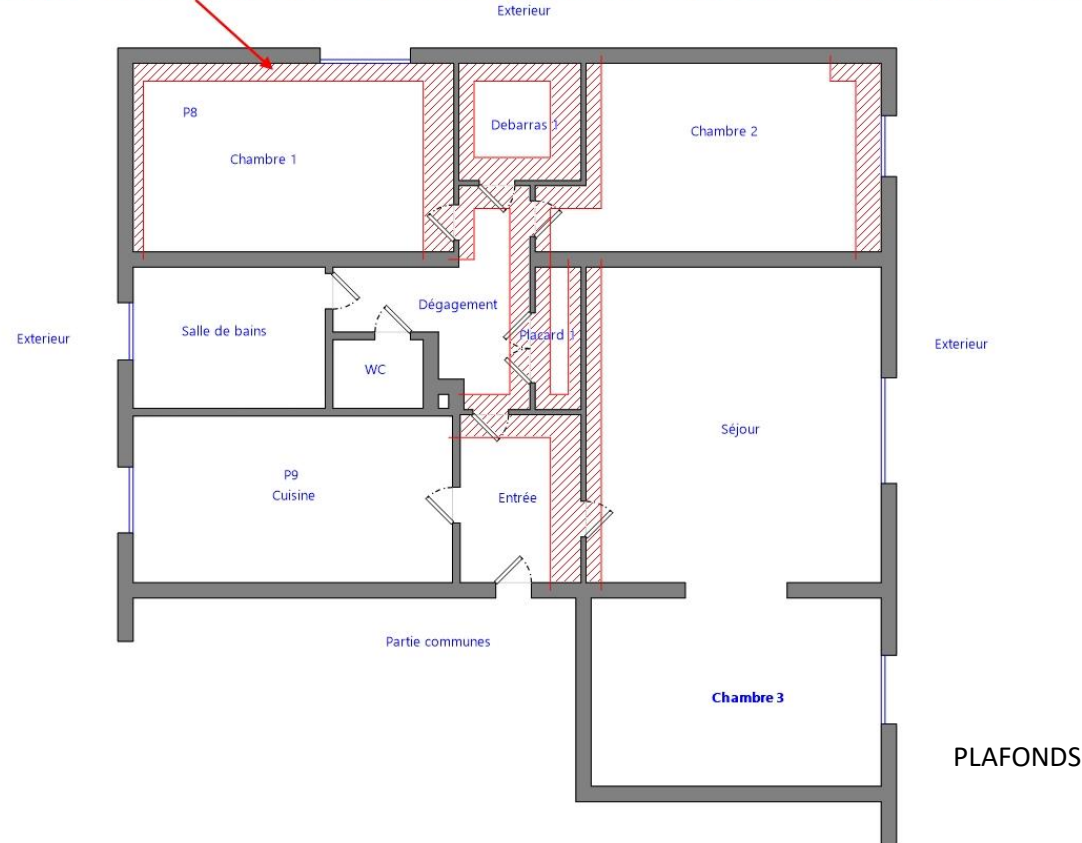
ZPSO	Niveau	Localisation	Zone	Description du prélèvement réalisé	Surface indicative
ZPSO012	1er étage Porte 101	Entrée; Séjour; Dégagement; Placard 1; Chambre 1; Debarras 1; Chambre 2	Cloisons avec liaisons sur murs et plafonds; Doublages avec liaisons sur murs et plafonds; Cloisons avec liaisons sur murs et plafonds	- Sur anciennes analyses	97m2

a ZPS0012 Couche1: Peinture décorative (pailletées, gouttelettes, ...) + Couche2: Enduit de jointoiment des plaques de plâtre + Couche3: Bande + Couche4: plaques de plâtre

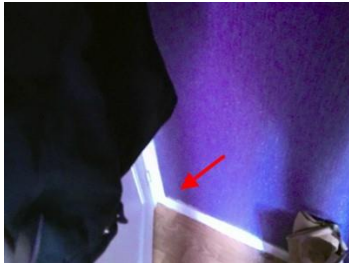
Chambre 1	5	Mur de refend	Oui Chambre 1 : Mur de refend	<p><u>Identifiant:</u> ZPSO001 <u>Echantillon:</u> MA2112046284/P001, réf. labo.: 22EK036039-001 MA2112046284/P002, réf. labo.: 22EK036039-002 <u>Description:</u> Couche1: Peinture + Couche2: Enduit à base de plâtre lissé ou taloché <u>Composant de la construction:</u> 3 - Parois verticales intérieures - Revêtements de murs, poteaux, cloisons, gaines, coffres + 3 - Parois verticales intérieures - Murs et cloisons maçonnés <u>Partie à sonder:</u> Couche1: Peinture + Couche2: Enduit à base de plâtre lissé ou taloché <u>Justificatif:</u> Après analyse en laboratoire</p>	<p><u>Analyse:</u> P001 <u>Partie analysée par le laboratoire:</u> - Phase 2 Matériau fibreux de type papier peint (beige) Absence d'amiante - Phase 3 Matériau fibreux de type papier peint (blanc) ; matériau de type peinture (rose) ; matériau semi-dur (blanc) Absence d'amiante - Phase 5 Matériau semi-dur (blanc) ; matériau dur de type mortier, béton, chape (gris) Absence d'amiante</p>

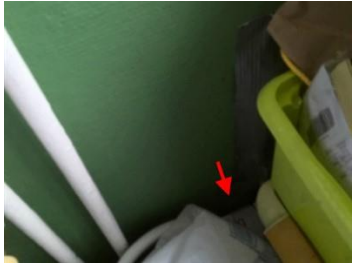
Cuisine	10	Mur de refend	Oui Cuisine : Mur de refend	<p><u>Identifiant:</u> ZPSO001</p> <p><u>Echantillon:</u> MA2112046284/P001, réf. labo.: 22EK036039-001 MA2112046284/P002, réf. labo.: 22EK036039-002</p> <p><u>Description:</u> Couche1: Peinture + Couche2: Enduit à base de plâtre lissé ou taloché</p> <p><u>Composant de la construction:</u> 3 - Parois verticales intérieures - Revêtements de murs, poteaux, cloisons, gaines, coffres + 3 - Parois verticales intérieures - Murs et cloisons maçonnés</p> <p><u>Partie à sonder:</u> Couche1: Peinture + Couche2: Enduit à base de plâtre lissé ou taloché</p> <p><u>Justificatif:</u> Après analyse en laboratoire</p>	<p><u>Analyse:</u> P002</p> <p><u>Partie analysée par le laboratoire:</u> - Matériau semi-dur (blanc) ; matériau dur de type mortier, béton, chape (gris) : Absence d'amiante</p>

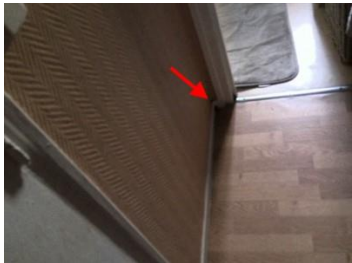
Localisation	n° de sondage	Zone	Prélèvement effectué / Sondage et extension	Echantillon	Analyse	Photo
Entrée	1	Cloison	Sondage et extension de la ZPSO du ou des prélèvement(s) : P005, P006	<p><u>Identifiant:</u> ZPSO004</p> <p><u>Echantillon:</u> MA2112046284/P005, réf. labo.: 22EK036039-005 MA2112046284/P006, réf. labo.: 22EK036039-006</p> <p><u>Description:</u> Peinture + Enduit à base de plâtre</p> <p><u>Composant de la construction:</u> 3 - Parois verticales intérieures - Murs et cloisons maçonnés</p> <p><u>Partie à sonder:</u> Peinture + Enduit à base de plâtre</p> <p><u>Justificatif:</u> Après analyse en laboratoire</p>	<p><u>Analyse:</u> P005, P006</p>	Idem photo : P005; P006
Dégagement	2	Cloison	Oui Dégagement : Cloison	<p><u>Identifiant:</u> ZPSO004</p> <p><u>Echantillon:</u> MA2112046284/P005, réf. labo.: 22EK036039-005 MA2112046284/P006, réf. labo.: 22EK036039-006</p> <p><u>Description:</u> Peinture + Enduit à base de plâtre</p> <p><u>Composant de la construction:</u> 3 - Parois verticales intérieures - Murs et cloisons maçonnés</p> <p><u>Partie à sonder:</u> Peinture + Enduit à base de plâtre</p> <p><u>Justificatif:</u> Après analyse en laboratoire</p>	<p><u>Analyse:</u> P005</p> <p><u>Partie analysée par le laboratoire:</u> - Phase 2 Matériau de type maillage de fibres et liant (blanc) ; matériau de type peinture (beige) ; matériau semi-dur (beige) ; matériau dur de type mortier, béton, chape (beige) en traces</p> <p>Absence d'amiante</p>

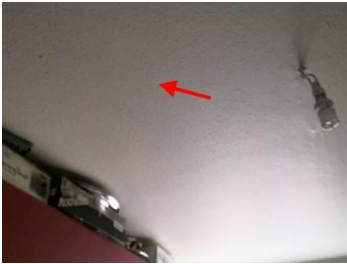
WC	9	Plafond	Sondage et extension de la ZPSO du ou des prélèvement(s) : P008, P009	<p><u>Identifiant:</u> ZPSO006</p> <p><u>Echantillon:</u> MA2112046284/P008, réf. labo.: 22EK036039-007 MA2112046284/P009, réf. labo.: 22EK036039-008</p> <p><u>Description:</u> Peinture + Enduit à base de plâtre</p> <p><u>Composant de la construction:</u> 4 - Plafonds et faux plafonds - Plafonds</p> <p><u>Partie à sonder:</u> Peinture + Enduit à base de plâtre</p> <p><u>Justificatif:</u> Après analyse en laboratoire</p>	<p><u>Analyse:</u> P008, P009</p>	Idem photo : P008; P009
Cuisine	10	Plafond	Oui Cuisine : Plafond	<p><u>Identifiant:</u> ZPSO006</p> <p><u>Echantillon:</u> MA2112046284/P008, réf. labo.: 22EK036039-007 MA2112046284/P009, réf. labo.: 22EK036039-008</p> <p><u>Description:</u> Peinture + Enduit à base de plâtre</p> <p><u>Composant de la construction:</u> 4 - Plafonds et faux plafonds - Plafonds</p> <p><u>Partie à sonder:</u> Peinture + Enduit à base de plâtre</p> <p><u>Justificatif:</u> Après analyse en laboratoire</p>	<p><u>Analyse:</u> P009</p> <p><u>Partie analysée par le laboratoire:</u> - Matériau de type système d'enduit peinture (blanc) ; matériau semi-dur de type plâtre (blanc) : Absence d'amiante</p>
