# Rapport de Repérage Amiante avant réalisation de travaux dans un immeuble bâti

Numéro de dossier : MA2112046288  
Date d'intervention : 06/01/2022

25LBE0102  
61 Square de l'Abbaye (BAT B)  
77190 Dammarie-les-Lys  
(RAAT25LBE0102)  
Bat. 61; Etage 1; Porte 102

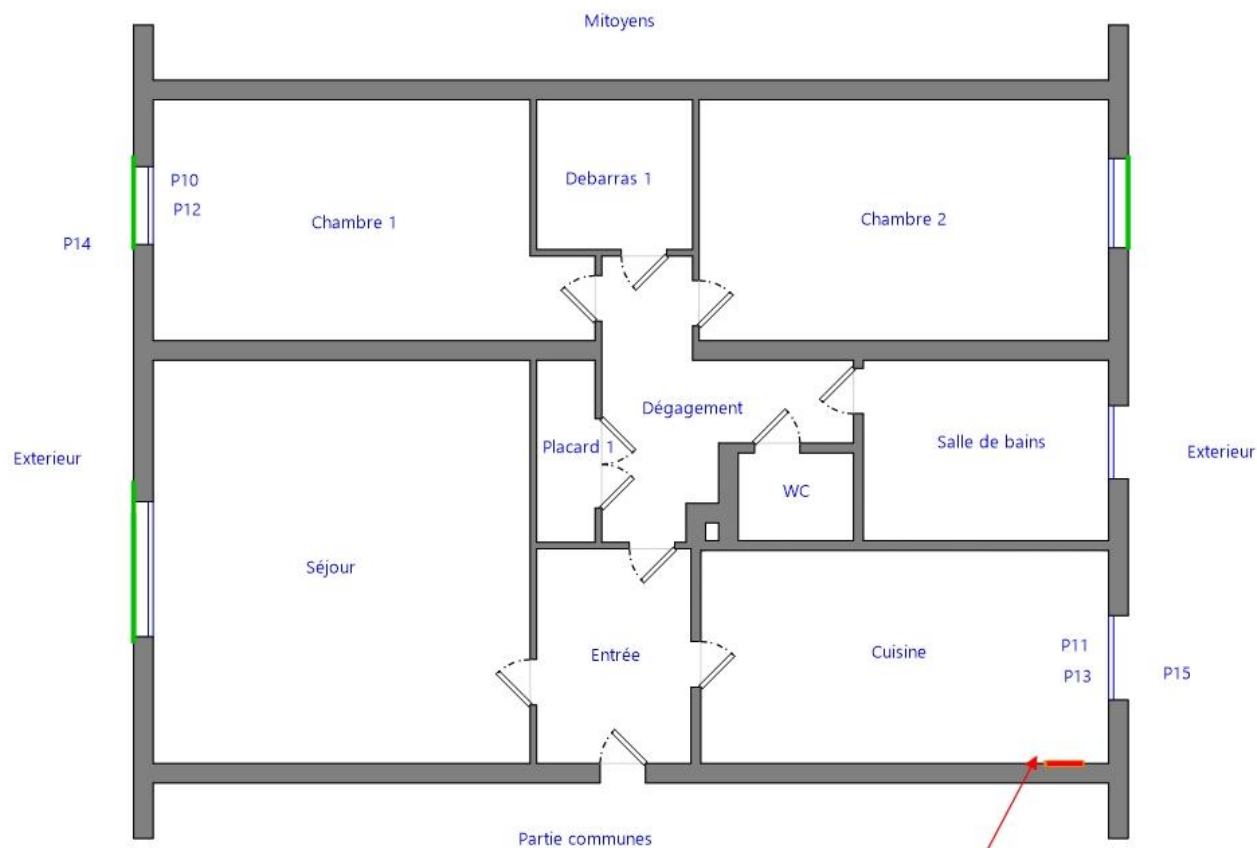
Vide-ordures

**P016 Joint d'étanchéité de trappe EP**  
(cf. tableau des analyses)

| Echantillon | Description Expert | Description laboratoire | Résultat Laboratoire |
|---|---|---|---|
| P016 | Identifiant: ZPSO010<br>Description: Joint d'étanchéité de trappe | - Phase 2 Matériau fibreux de type papier peint (beige) + (marron)<br>Absence d'amiante<br>- Phase 3 Matériau de type peinture (rose) ; matériau souple fibreux de type papier, carton (blanc) ; matériau semi-dur (beige) ; matériau souple fibreux de type papier, carton (beige) ; matériau semi-dur (blanc) ; matériau souple fibreux de type papier, carton (marron) ; matériau semi-dur (blanc)<br>Présence d'amiante<br>- Phase 4 Matériau souple fibreux de type papier, carton (blanc)<br>Absence d'amiante<br>- Phase 5 Matériau souple fibreux de type papier, carton (beige)<br>Absence d'amiante<br>- Phase 6 Matériau souple fibreux de type papier, carton (marron)<br>Absence d'amiante | Présence d'amiante |

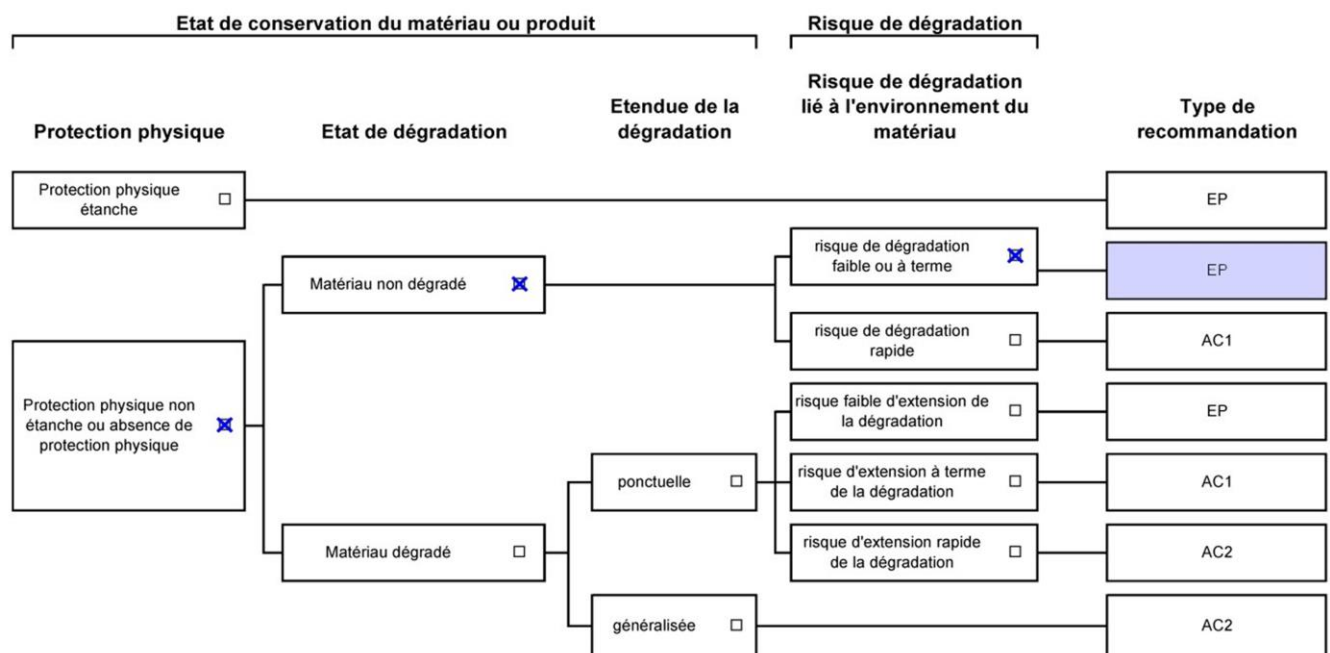
Matériau : Peinture + Enduit de jointoiement + Bande + plaques de plâtre

Résultat EP (Z-III-RF)
