# Rapport de Repérage Amiante avant réalisation de travaux dans un immeuble bâti

Numéro de dossier : MA2112046286  
Date d'intervention : 06/01/2022

25LBE0201  
61 Square de l'Abbaye (BAT B)  
77190 Dammarie-les-Lys  
BAT 61. Etage 2, Porte 201

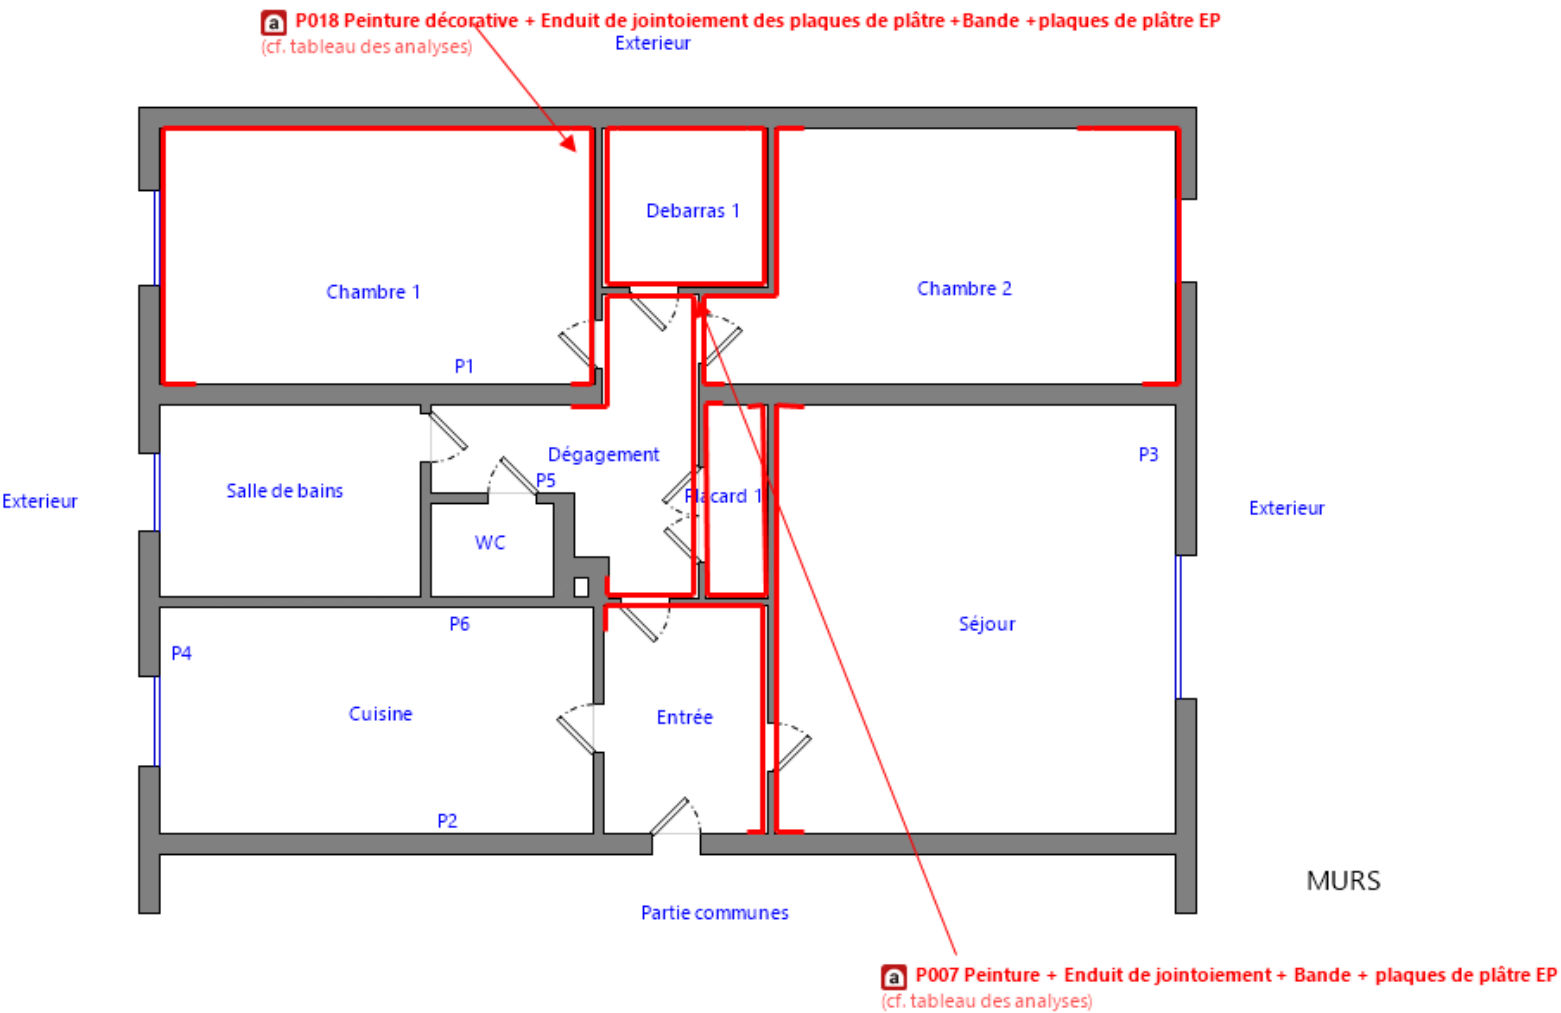
**P018 Peinture décorative + Enduit de jointoiement des plaques de plâtre + Bande + plaques de plâtre EP**  
(cf. tableau des analyses)

**P007 Peinture + Enduit de jointoiement + Bande + plaques de plâtre EP**  
(cf. tableau des analyses)

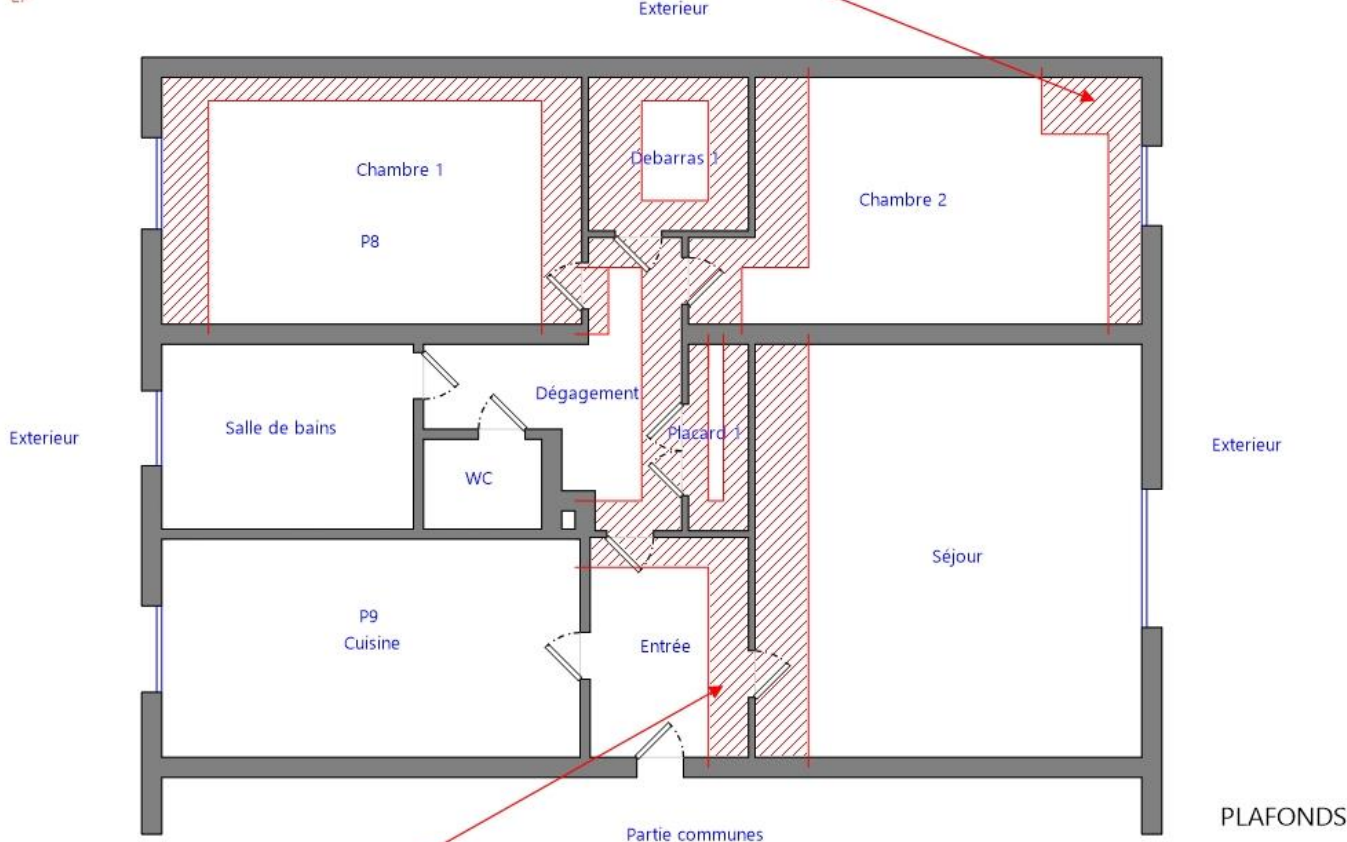
**ZPSO012 Couche1: Peinture décorative (pailletées, gouttelettes, ...) + Couche2: Enduit de jointoiment des plaques de plâtre + Couche3: Bande + Couche4: plaques de plâtre**

EP
