## Pré-rapport de repérage des matériaux et produits contenant de l'amiante avant réalisation de travaux dans un immeuble bâti

**Numéro de dossier :** MA2112046283  
**Date d'édition:** 02/05/2022

25LBE0301  
 61 Square de l'Abbaye (BAT B)  
 (25LBE0301)  
 77190 Dammarie-les-Lys  
 Bat. 61; Etage 3; Porte 301  
 Lot numéro 25LBE0301

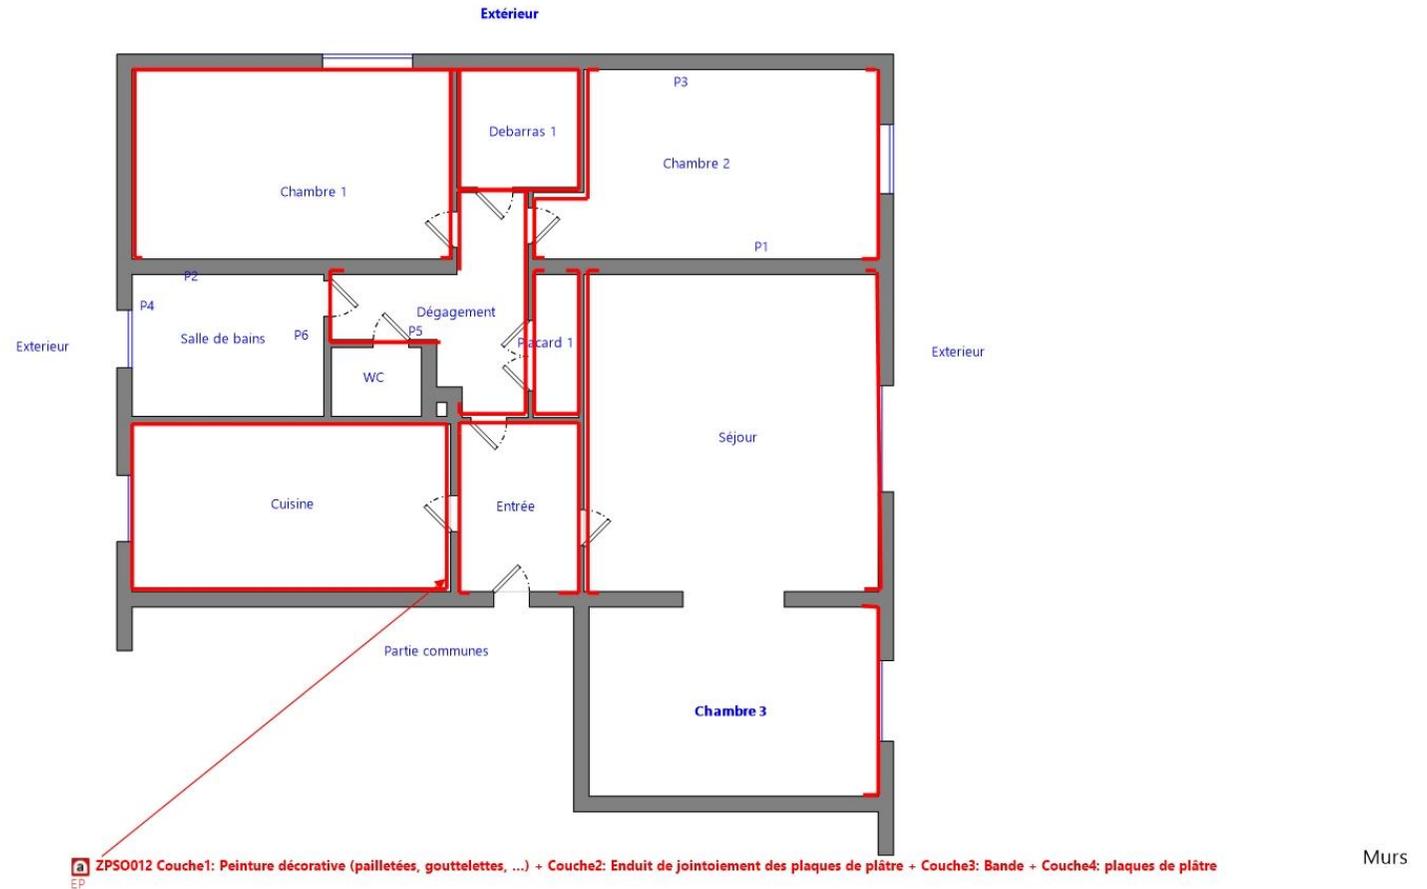
ZPSO	Niveau	Localisation	Zone	Description du prélèvement réalisé	Surface indicative
ZPSO012	3ème étage Porte 301	Entrée; Séjour; Dégagement; Placard 1; Chambre 1; Debarras 1; Chambre 2; Cuisine; Chambre 3	Cloisons et doublages avec liaisons sur murs et plafonds; Cloisons et doublages avec liaisons sur murs et plafonds; Mur de refend; Cloison	-sur anciennes analyses	147 m2

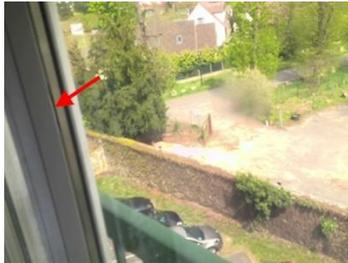
Chambre 2	3	Fenêtres	Oui Chambre 2 : Fenêtres	<p><u>Identifiant:</u> ZPSO007 <u>Echantillon:</u> MA2112046283/P010, réf. labo.: 22EK034984-009 MA2112046283/P011, réf. labo.: 22EK034984-010 <u>Description:</u> Joint de mastic de vitrage <u>Composant de la construction:</u> 2 - Parois verticales extérieures et Façades - Menuiseries extérieures <u>Partie à sonder:</u> Joint de mastic de vitrage <u>Justificatif:</u> Après analyse en laboratoire</p>	<p><u>Analyse:</u> P010 <u>Partie analysée par le laboratoire:</u> - Matériau souple de type mastic (gris) : Absence d'amiante</p>

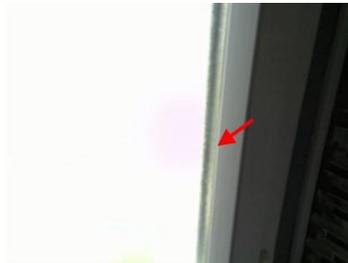
Salle de bains	4	Fenêtres	Oui Salle de bains : Fenêtres	<p><u>Identifiant:</u> ZPSO007 <u>Echantillon:</u> MA2112046283/P010, réf. labo.: 22EK034984-009 MA2112046283/P011, réf. labo.: 22EK034984-010 <u>Description:</u> Joint de mastic de vitrage <u>Composant de la construction:</u> 2 - Parois verticales extérieures et Façades - Menuiseries extérieures <u>Partie à sonder:</u> Joint de mastic de vitrage <u>Justificatif:</u> Après analyse en laboratoire</p>	<p><u>Analyse:</u> P011 <u>Partie analysée par le laboratoire:</u> - Matériau souple de type mastic (gris) : Absence d'amiante</p>

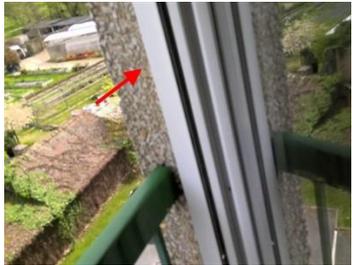
Chambre 2	3	Fenêtres	Oui Chambre 2 : Fenêtres	<p><u>Identifiant:</u> ZPSO009</p> <p><u>Echantillon:</u> MA2112046283/P014, réf. labo.: 22EK034984-013 MA2112046283/P015, réf. labo.: 22EK034984-014</p> <p><u>Description:</u> Joint d'étanchéité entre menuiserie et structure</p> <p><u>Composant de la construction:</u> 2 - Parois verticales extérieures et Façades - Menuiseries extérieures</p> <p><u>Partie à sonder:</u> Joint d'étanchéité entre menuiserie et structure</p> <p><u>Justificatif:</u> Après analyse en laboratoire</p>	<p><u>Analyse:</u> P014</p> <p><u>Partie analysée par le laboratoire:</u> - Matériau souple de type joint (blanc) ; matériau (marron) en traces : Absence d'amiante</p>

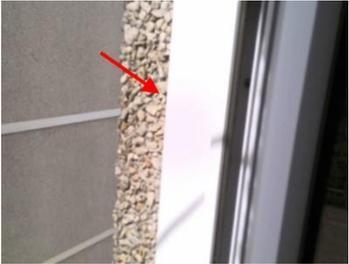
Salle de bains	4	Fenêtres	Oui Salle de bains : Fenêtres	<p><u>Identifiant:</u> ZPSO009</p> <p><u>Echantillon:</u> MA2112046283/P014, réf. labo.: 22EK034984-013 MA2112046283/P015, réf. labo.: 22EK034984-014</p> <p><u>Description:</u> Joint d'étanchéité entre menuiserie et structure</p> <p><u>Composant de la construction:</u> 2 - Parois verticales extérieures et Façades - Menuiseries extérieures</p> <p><u>Partie à sonder:</u> Joint d'étanchéité entre menuiserie et structure</p> <p><u>Justificatif:</u> Après analyse en laboratoire</p>	<p><u>Analyse:</u> P015</p> <p><u>Partie analysée par le laboratoire:</u> - Matériau souple de type joint (blanc) ; matériau (marron) en traces : Absence d'amiante</p>

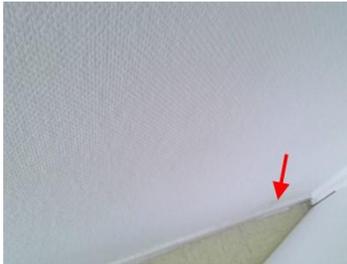
Chambre 2	7	Mur de refend	Oui Chambre 2 : Mur de refend	<p><u>Identifiant:</u> ZPSO001 <u>Echantillon:</u> MA2112046283/P001, réf. labo.: 22EK034984-001 MA2112046283/P002, réf. labo.: 22EK034984-002 <u>Description:</u> Couche1: Peinture + Couche2: Enduit à base de plâtre lissé ou taloché <u>Composant de la construction:</u> 3 - Parois verticales intérieures - Revêtements de murs, poteaux, cloisons, gaines, coffres + 3 - Parois verticales intérieures - Murs et cloisons maçonnés <u>Partie à sonder:</u> Couche1: Peinture + Couche2: Enduit à base de plâtre lissé ou taloché <u>Justificatif:</u> Après analyse en laboratoire</p>	<p><u>Analyse:</u> P001 <u>Partie analysée par le laboratoire:</u> - Phase 2 Matériau de type maillage de fibres et liant (blanc) ; matériau de type système d'enduit peinture (beige) ; matériau dur de type mortier, béton, chape (beige) Absence d'amiante</p>

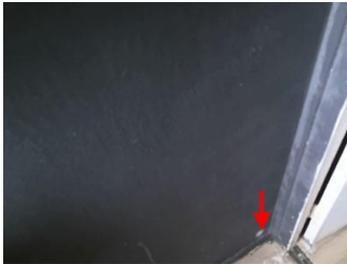
Salle de bains	8	Mur de refend	Oui Salle de bains : Mur de refend	<p><u>Identifiant:</u> ZPSO001 <u>Echantillon:</u> MA2112046283/P001, réf. labo.: 22EK034984-001 MA2112046283/P002, réf. labo.: 22EK034984-002 <u>Description:</u> Couche1: Peinture + Couche2: Enduit à base de plâtre lissé ou taloché <u>Composant de la construction:</u> 3 - Parois verticales intérieures - Revêtements de murs, poteaux, cloisons, gaines, coffres + 3 - Parois verticales intérieures - Murs et cloisons maçonnés <u>Partie à sonder:</u> Couche1: Peinture + Couche2: Enduit à base de plâtre lissé ou taloché <u>Justificatif:</u> Après analyse en laboratoire</p>	<p><u>Analyse:</u> P002 <u>Partie analysée par le laboratoire:</u> - Matériau de type système d'enduit peinture (beige) ; matériau dur de type mortier, béton, chape (beige) : Absence d'amiante</p>

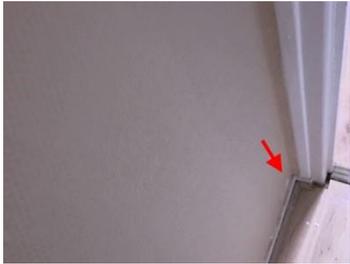
ZPSO004 : Peinture + Enduit à base de plâtre							
Niveau : 3ème étage Porte 301							
Localisation	n° de sondage	Zone	Prélèvement effectué / Sondage et extension	Echantillon	Analyse	Photo	
Entrée	1	Cloison	Sondage et extension de la ZPSO du ou des prélèvement(s) : P005, P006	<u>Identifiant:</u> ZPSO004 <u>Echantillon:</u> MA2112046283/P005, réf. labo.: 22EK034984-005 MA2112046283/P006, réf. labo.: 22EK034984-006 <u>Description:</u> Peinture + Enduit à base de plâtre <u>Composant de la construction:</u> 3 - Parois verticales intérieures - Murs et cloisons maçonnés <u>Partie à sonder:</u> Peinture + Enduit à base de plâtre <u>Justificatif:</u> Après analyse en laboratoire	<u>Analyse:</u> P005, P006	Idem photo : P005; P006	
Dégagement	2	Cloison	Oui Dégagement : Cloison	<u>Identifiant:</u> ZPSO004 <u>Echantillon:</u> MA2112046283/P005, réf. labo.: 22EK034984-005 MA2112046283/P006, réf. labo.: 22EK034984-006 <u>Description:</u> Peinture + Enduit à base de plâtre <u>Composant de la construction:</u> 3 - Parois verticales intérieures - Murs et cloisons maçonnés <u>Partie à sonder:</u> Peinture + Enduit à base de plâtre <u>Justificatif:</u> Après analyse en laboratoire	<u>Analyse:</u> P005 <u>Partie analysée par le laboratoire:</u> - Phase 2 Matériau de type maillage de fibres et liant (beige) Absence d'amiante - Phase 3 Matériau dur de type mortier, béton, chape (gris) ; matériau semi-dur (blanc) en traces Absence d'amiante

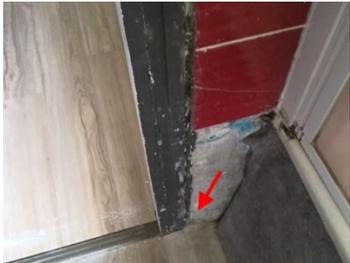
Salle de bains	3	Cloison	Oui Salle de bains : Cloison	<u>Identifiant:</u> ZPSO004 <u>Echantillon:</u> MA2112046283/P005, réf. labo.: 22EK034984-005 MA2112046283/P006, réf. labo.: 22EK034984-006 <u>Description:</u> Peinture + Enduit à base de plâtre <u>Composant de la construction:</u> 3 - Parois verticales intérieures - Murs et cloisons maçonnés <u>Partie à sonder:</u> Peinture + Enduit à base de plâtre <u>Justificatif:</u> Après analyse en laboratoire	<u>Analyse:</u> P006 <u>Partie analysée par le laboratoire:</u> - Matériau dur de type mortier, béton, chape (gris) ; matériau semi-dur (blanc) en traces : Absence d'amiante
