Rapport de Repérage Amiante avant réalisation de travaux dans un immeuble bâti

Numéro de dossier : MA2112046258
Date d'intervention : 10/01/2022

25LBE0302
61 Square de l'Abbaye (BAT B)
77190 Dammarie-les-Lys
Bat. 61; Etage 0; Porte 0302
Lot numéro RAAT25LBE0302,

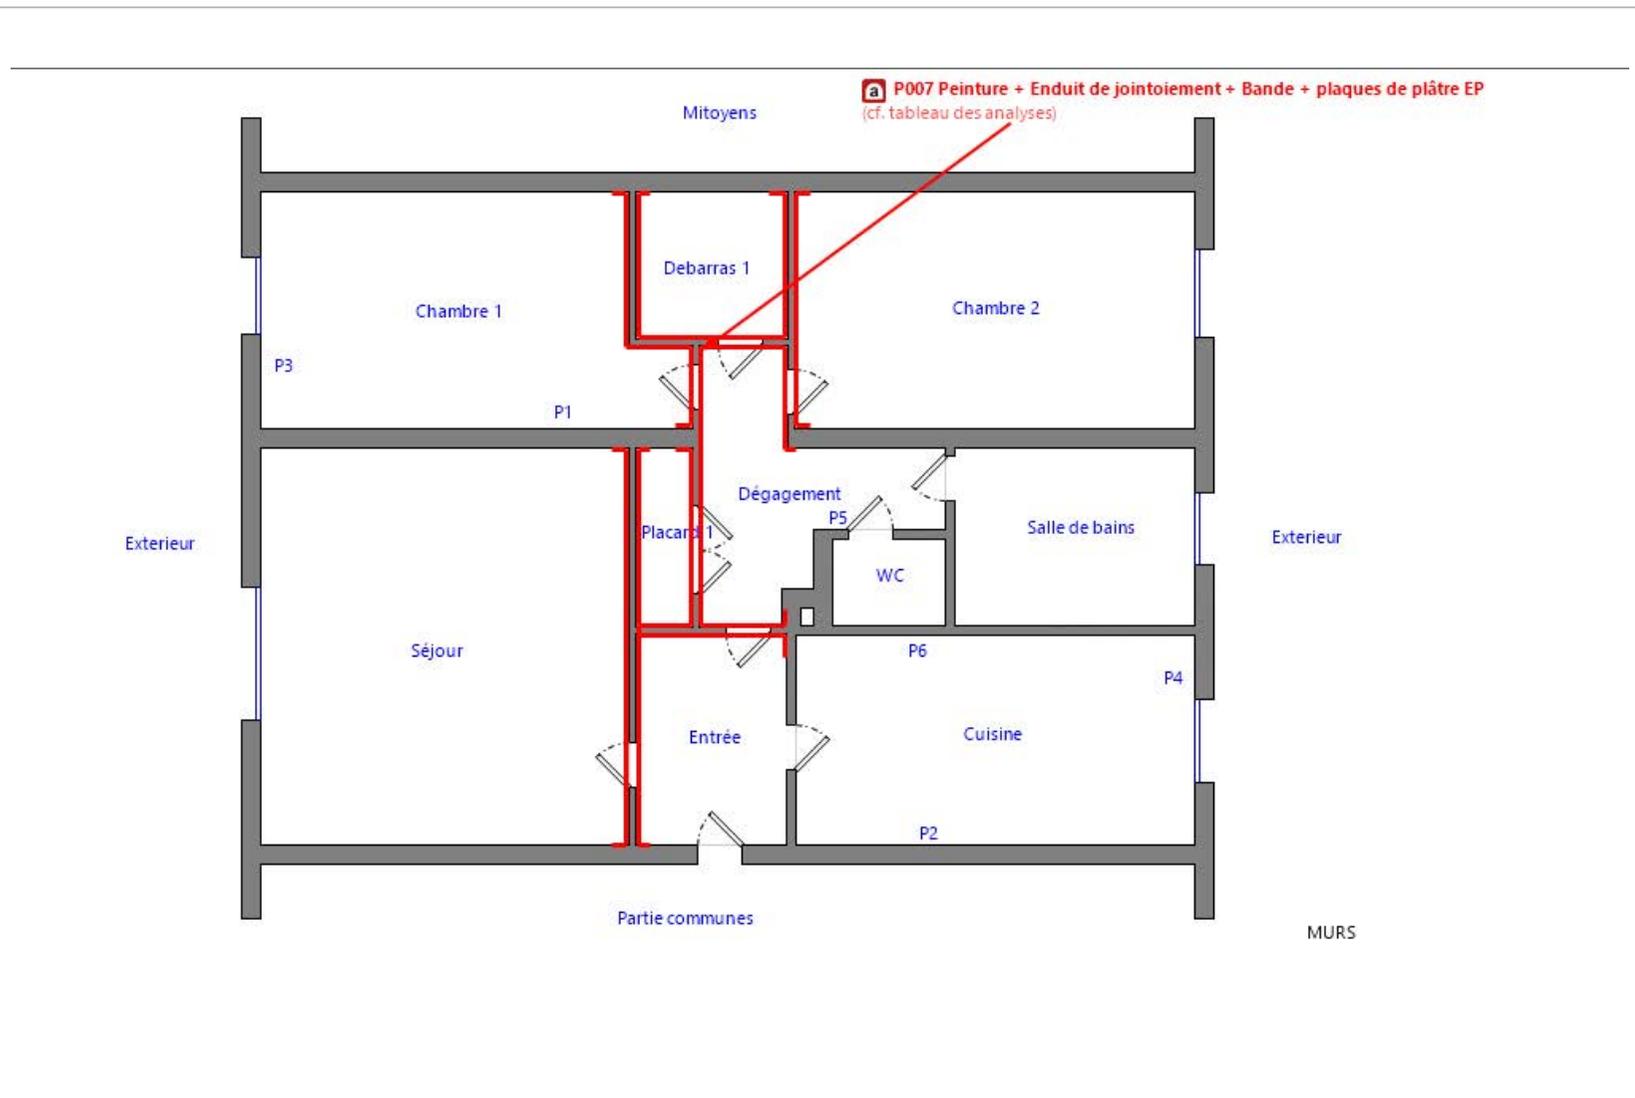
ZPSO	Niveau	Localisation	Zone	Description du prélèvement réalisé	Surface indicative
ZPSO005	3ème étage/Porte302	Entrée; Séjour; Dégagement; Placard 1; Chambre 1; Debarras 1; Chambre 2	Cloisons avec liaisons sur murs et plafonds	Analyse : P007 - Phase 2 Matériau de type maillage de fibres et liant (blanc) ; matériau semi-dur de type enduit (blanc) ; matériau semi-dur de type enduit (beige) ; matériau souple fibreux de type papier, carton (blanc) ; matériau semi-dur (blanc) ; matériau souple fibreux de type papier, carton (marron) ; matériau semi-dur de type plâtre (blanc) (Présence d'amiante) - Phase 3 Matériau souple fibreux de type papier, carton (blanc) (Absence d'amiante) - Phase 4 Matériau souple fibreux de type papier, carton (marron) (Absence d'amiante)	75,39m2
