## Pré-rapport de repérage des matériaux et produits contenant de l'amiante avant réalisation de travaux dans un immeuble bâti

Numéro de dossier : MA2112046285

61 Square de l'Abbaye  
BAT B (25LBE0402)  
77190 Dammarie-les-Lys  
Bat.61; Etage 4; Porte 402  
Lot numéro 25LBE0402,

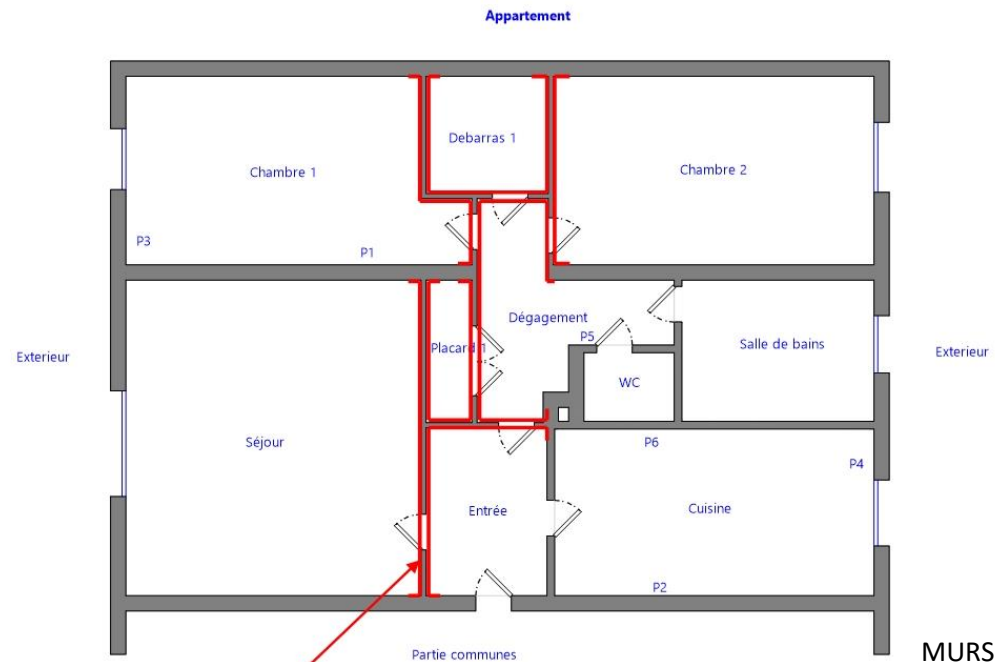
| ZPSO | Niveau | Localisation | Zone | Description du prélèvement réalisé | Surface indicative |
|---|---|---|---|---|---|
| ZPSO011 | 4ème étage Porte 402 | Entrée; Séjour; Dégagement; Placard 1; Chambre 1; Debarras 1; Chambre 2 | Cloisons avec liaisons sur murs et plafonds | - Sur anciennes analyses | 70m2 |

**ZPSO011** Couche1: Peinture décorative (pailletées, gouttelettes, ...) + Couche2: Enduit de jointoiment des plaques de plâtre + Couche3: Bande + Couche4: plaques de plâtre

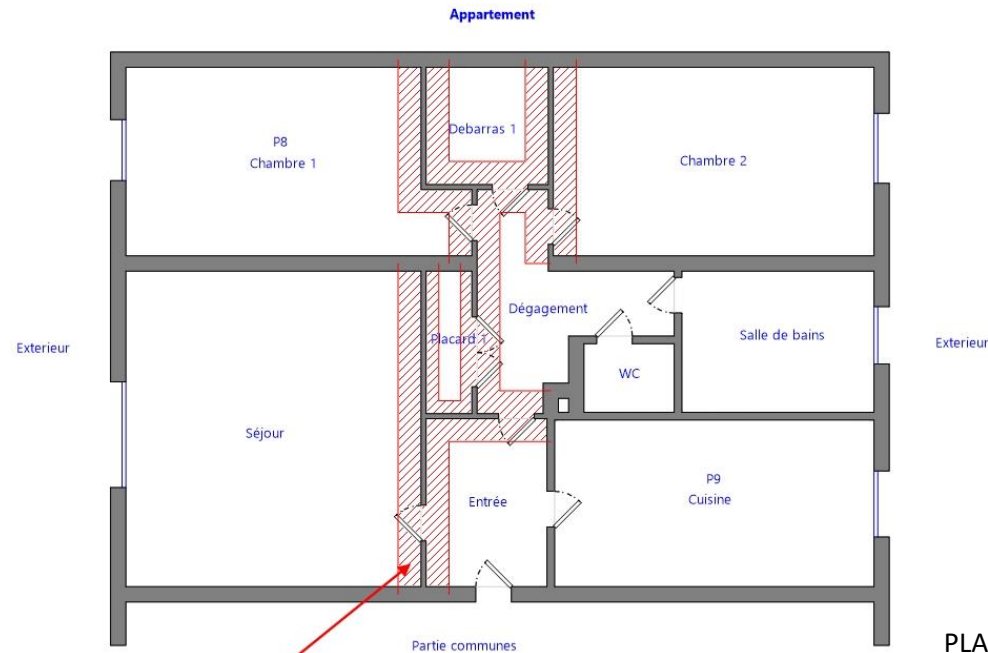
**ZPSO011** Couche1: Peinture décorative (pailletées, gouttelettes, ...) + Couche2: Enduit de jointoiement des plaques de plâtre + Couche3: Bande + Couche4: plaques de plâtre  
EP

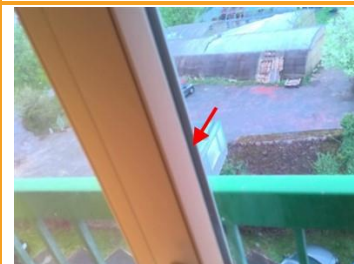
| ZPSO007 : Joint de mastic de vitrage | | | | | | |
|---|---|---|---|---|---|---|
| Chambre 1 | 2 | Fenêtres | Oui<br>Chambre 1 : Fenêtres | <u>Identifiant:</u> ZPSO007<br><u>Echantillon:</u><br>MA2112046285/P010, réf. labo.: 22EK036061-009<br>MA2112046285/P011, réf. labo.: 22EK036061-010<br><u>Description:</u> Joint de mastic de vitrage<br><u>Composant de la construction:</u> 2 - Parois verticales extérieures et Façades - Menuiseries extérieures<br><u>Partie à sonder:</u> Joint de mastic de vitrage<br><u>Justificatif:</u> Après analyse en laboratoire | <u>Analyse:</u><br>P010<br><u>Partie analysée par le laboratoire:</u><br>- Matériau souple de type mastic (gris) : Absence d'amiante | |

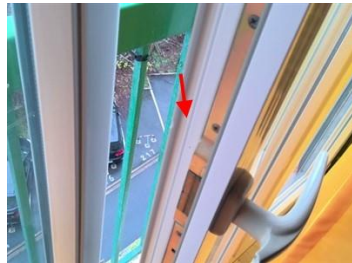
| Localisation | n° de sondage | Zone | Prélèvement effectué / Sondage et extension | Echantillon | Analyse | Photo |
|---|---|---|---|---|---|---|
| Chambre 1 | 2 | Fenêtres | Oui<br>Chambre 1 : Fenêtres | <u>Identifiant:</u> ZPSO008<br><u>Echantillon:</u><br>MA2112046285/P012, réf. labo.: 22EK036061-011<br>MA2112046285/P013, réf. labo.: 22EK036061-012<br><u>Description:</u> Joint de friction<br><u>Composant de la construction:</u> 2 - Parois verticales extérieures et Façades - Menuiseries extérieures<br><u>Partie à sonder:</u> Garniture de friction sur fenêtres<br><u>Justificatif:</u> Après analyse en laboratoire | <u>Analyse:</u><br>P012<br><u>Partie analysée par le laboratoire:</u><br>- Matériau souple de type joint (gris) : Absence d'amiante | |

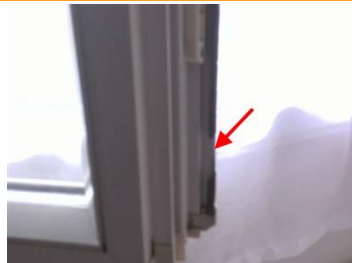
| Localisation | n° de sondage | Zone | Prélèvement effectué / Sondage et extension | Echantillon | Analyse | Photo |
|---|---|---|---|---|---|---|
| Cuisine | 4 | Fenêtres | Oui<br>Cuisine : Fenêtres | <u>Identifiant:</u> ZPSO008<br><u>Echantillon:</u><br>MA2112046285/P012, réf. labo.: 22EK036061-011<br>MA2112046285/P013, réf. labo.: 22EK036061-012<br><u>Description:</u> Joint de friction<br><u>Composant de la construction:</u> 2 - Parois verticales extérieures et Façades - Menuiseries extérieures<br><u>Partie à sonder:</u> Garniture de friction sur fenêtres<br><u>Justificatif:</u> Après analyse en laboratoire | <u>Analyse:</u><br>P013<br><u>Partie analysée par le laboratoire:</u><br>- Matériau souple de type joint (gris) : Absence d'amiante | |

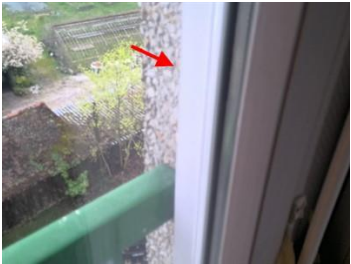
| Localisation | n° de sondage | Zone | Prélèvement effectué / Sondage et extension | Echantillon | Analyse | Photo |
|---|---|---|---|---|---|---|
| Chambre 1 | 2 | Fenêtres | Oui<br>Chambre 1 : Fenêtres | <u>Identifiant:</u> ZPSO009<br><u>Echantillon:</u><br>MA2112046285/P014, réf. labo.: 22EK036061-013<br>MA2112046285/P015, réf. labo.: 22EK036061-014<br><u>Description:</u> Joint d'étanchéité entre menuiserie et structure<br><u>Composant de la construction:</u> 2 - Parois verticales extérieures et Façades - Menuiseries extérieures<br><u>Partie à sonder:</u> Joint d'étanchéité entre menuiserie et structure<br><u>Justificatif:</u> Après analyse en laboratoire | <u>Analyse:</u><br>P014<br><u>Partie analysée par le laboratoire:</u><br>- Matériau souple de type joint (blanc) : Absence d'amiante | |

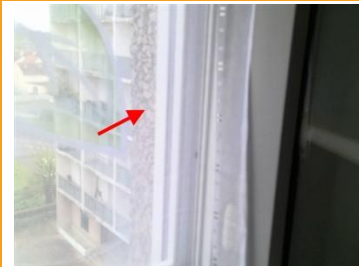
| Cuisine | 4 | Fenêtres | Oui<br>Cuisine : Fenêtres | <p><u>Identifiant:</u> ZPSO009</p> <p><u>Echantillon:</u><br/>MA2112046285/P014, réf. labo.: 22EK036061-013<br/>MA2112046285/P015, réf. labo.: 22EK036061-014</p> <p><u>Description:</u> Joint d'étanchéité entre menuiserie et structure</p> <p><u>Composant de la construction:</u> 2 - Parois verticales extérieures et Façades - Menuiseries extérieures</p> <p><u>Partie à sonder:</u> Joint d'étanchéité entre menuiserie et structure</p> <p><u>Justificatif:</u> Après analyse en laboratoire</p> | <p><u>Analyse:</u><br/>P015</p> <p><u>Partie analysée par le laboratoire:</u><br/>- Matériau souple de type joint (blanc) : Absence d'amiante</p> | |

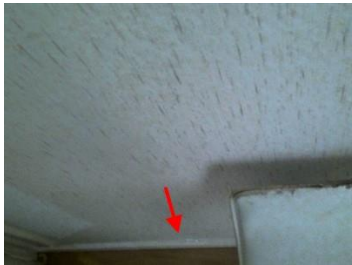
| Chambre 1 | 5 | Mur de refend | Oui<br>Chambre 1 : Mur de refend | <p><u>Identifiant:</u> ZPSO001</p> <p><u>Echantillon:</u><br/>MA2112046285/P001, réf. labo.: 22EK036061-001<br/>MA2112046285/P002, réf. labo.: 22EK036061-002</p> <p><u>Description:</u> Couche1: Peinture + Couche2: Enduit à base de plâtre lissé ou taloché</p> <p><u>Composant de la construction:</u> 3 - Parois verticales intérieures - Revêtements de murs, poteaux, cloisons, gaines, coffres + 3 - Parois verticales intérieures - Murs et cloisons maçonnés</p> <p><u>Partie à sonder:</u> Couche1: Peinture + Couche2: Enduit à base de plâtre lissé ou taloché</p> <p><u>Justificatif:</u> Après analyse en laboratoire</p> | <p><u>Analyse:</u><br/>P001</p> <p><u>Partie analysée par le laboratoire:</u><br/>- Phase 2 Matériau fibreux de type papier peint (blanc)<br/>Absence d'amiante<br/>- Phase 3 Matériau fibreux de type papier peint (blanc) ; matériau dur de type mortier, béton, chape (gris)<br/>Absence d'amiante</p> | |

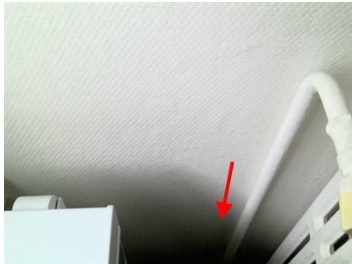
| Cuisine | 9 | Mur de refend | Oui<br>Cuisine : Mur de refend | <p><u>Identifiant:</u> ZPSO001</p> <p><u>Echantillon:</u><br/>MA2112046285/P001, réf. labo.: 22EK036061-001<br/>MA2112046285/P002, réf. labo.: 22EK036061-002</p> <p><u>Description:</u> Couche1: Peinture + Couche2: Enduit à base de plâtre lissé ou taloché</p> <p><u>Composant de la construction:</u> 3 - Parois verticales intérieures - Revêtements de murs, poteaux, cloisons, gaines, coffres + 3 - Parois verticales intérieures - Murs et cloisons maçonnés</p> <p><u>Partie à sonder:</u> Couche1: Peinture + Couche2: Enduit à base de plâtre lissé ou taloché</p> <p><u>Justificatif:</u> Après analyse en laboratoire</p> | <p><u>Analyse:</u><br/>P002</p> <p><u>Partie analysée par le laboratoire:</u><br/>- Phase 2 Matériau de type maillage de fibres et liant (blanc) ; matériau de type système d'enduit peinture (blanc) ; matériau dur de type mortier, béton, chape (gris)</p> <p>Absence d'amiante</p> | |

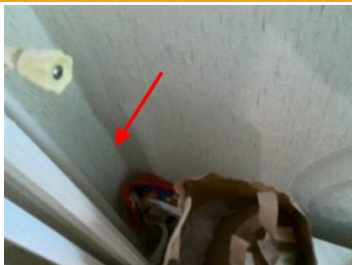
| Localisation | n° de sondage | Zone | Prélèvement effectué / Sondage et extension | Echantillon | Analyse | Photo |
|---|---|---|---|---|---|---|
| Chambre 1 | 2 | Mur donnant sur extérieur | Oui<br>Chambre 1 : Mur donnant sur extérieur | <u>Identifiant:</u> ZPSO002<br><u>Echantillon:</u><br>MA2112046285/P003, réf. labo.: 22EK036061-003<br>MA2112046285/P004, réf. labo.: 22EK036061-004<br><u>Description:</u> Peinture + Enduit à base de plâtre<br><u>Composant de la construction:</u> 3 - Parois verticales intérieures - Murs et cloisons maçonnés<br><u>Partie à sonder:</u> Peinture + Enduit à base de plâtre<br><u>Justificatif:</u> Après analyse en laboratoire | <u>Analyse:</u><br>P003<br><u>Partie analysée par le laboratoire:</u><br>- Phase 1 Matériau souple fibreux de type papier, carton (blanc)<br>Absence d'amiante<br>- Phase 2 Matériau souple fibreux de type papier, carton (blanc) ; matériau de type système d'enduit peinture (blanc) ; matériau dur de type mortier, béton, chape (gris)<br>Absence d'amiante | |

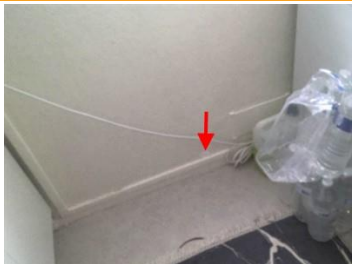
| Localisation | n° de sondage | Zone | Prélèvement effectué / Sondage et extension | Echantillon | Analyse | Photo |
|---|---|---|---|---|---|---|
| Cuisine | 4 | Mur donnant sur extérieur | Oui<br>Cuisine : Mur donnant sur extérieur | <u>Identifiant:</u> ZPSO002<br><u>Echantillon:</u><br>MA2112046285/P003, réf. labo.: 22EK036061-003<br>MA2112046285/P004, réf. labo.: 22EK036061-004<br><u>Description:</u> Peinture + Enduit à base de plâtre<br><u>Composant de la construction:</u> 3 - Parois verticales intérieures - Murs et cloisons maçonnés<br><u>Partie à sonder:</u> Peinture + Enduit à base de plâtre<br><u>Justificatif:</u> Après analyse en laboratoire | <u>Analyse:</u><br>P004<br><u>Partie analysée par le laboratoire:</u><br>- Phase 2 Matériau de type maillage de fibres et liant (beige) ; matériau de type système d'enduit peinture (blanc) ; matériau dur de type mortier, béton, chape (gris)<br>Absence d'amiante | |

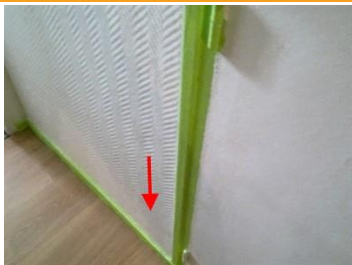
| Localisation | n° de sondage | Zone | Prélèvement effectué / Sondage et extension | Echantillon | Analyse | Photo |
|---|---|---|---|---|---|---|
| Dégagement | 2 | Cloison | Oui<br>Dégagement : Cloison | <u>Identifiant:</u> ZPSO004<br><u>Echantillon:</u><br>MA2112046285/P005, réf. labo.: 22EK036061-005<br>MA2112046285/P006, réf. labo.: 22EK036061-006<br><u>Description:</u> Peinture + Enduit à base de plâtre<br><u>Composant de la construction:</u> 3 - Parois verticales intérieures - Murs et cloisons maçonnés<br><u>Partie à sonder:</u> Peinture + Enduit à base de plâtre<br><u>Justificatif:</u> Après analyse en laboratoire | <u>Analyse:</u><br>P005<br><u>Partie analysée par le laboratoire:</u><br>- Phase 2 Matériau de type maillage de fibres et liant (blanc) ; matériau semi-dur (blanc) ; matériau dur de type mortier, béton, chape (gris)<br>Absence d'amiante<br>- Phase 3 Matériau dur de type mortier, béton, chape (gris)<br>Absence d'amiante | |

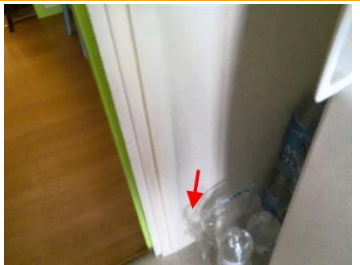
| Cuisine | 5 | Cloison | Oui<br>Cuisine : Cloison | <u>Identifiant:</u> ZPSO004<br><u>Echantillon:</u><br>MA2112046285/P005, réf. labo.: 22EK036061-005<br>MA2112046285/P006, réf. labo.: 22EK036061-006<br><u>Description:</u> Peinture + Enduit à base de plâtre<br><u>Composant de la construction:</u> 3 - Parois verticales intérieures - Murs et cloisons maçonnés<br><u>Partie à sonder:</u> Peinture + Enduit à base de plâtre<br><u>Justificatif:</u> Après analyse en laboratoire | <u>Analyse:</u><br>P006<br><u>Partie analysée par le laboratoire:</u><br>- Phase 2 Matériau de type maillage de fibres et liant (blanc) ; matériau de type système d'enduit peinture (blanc) ; matériau dur de type mortier, béton, chape (gris)<br>Absence d'amiante | |

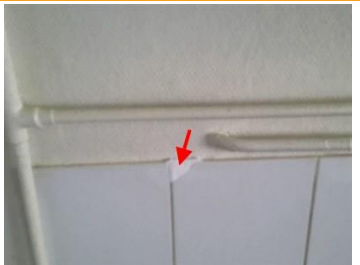
| Localisation | n° de sondage | Zone | Prélèvement effectué / Sondage et extension | Echantillon | Analyse | Photo |
|---|---|---|---|---|---|---|
| Cuisine | 1 | Faïences mur BC | Oui<br>Cuisine : Faïences mur B | <u>Identifiant:</u> ZPSO010<br><u>Réf. échantillon:</u> MA2112046285/P017<br><u>Réf. laboratoire:</u> 22EK036061-015<br><u>Description:</u> Couche1: Colle de faïence + Couche2: Joint de faïence<br><u>Composant de la construction:</u> 3 - Parois verticales intérieures - Revêtements de murs, poteaux, cloisons, gaines, coffres<br><u>Partie à sonder:</u> Couche1: Colle de faïence + Couche2: Joint de faïence<br><u>Justificatif:</u> Après analyse en laboratoire | <u>Analyse:</u><br>P017<br><u>Partie analysée par le laboratoire:</u><br>- Matériau dur de type carrelage, faïence (blanc) ; matériau dur de type ciment-colle (blanc) :<br>Absence d'amiante | |

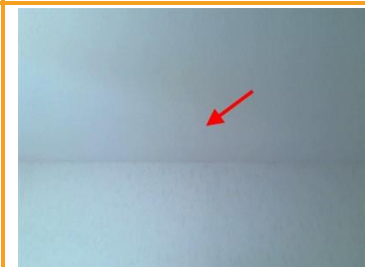
| Chambre 1 | 5 | Plafond | Oui<br>Chambre 1 : Plafond | <u>Identifiant:</u> ZPSO006<br><u>Echantillon:</u><br>MA2112046285/P008, réf. labo.: 22EK036061-007<br>MA2112046285/P009, réf. labo.: 22EK036061-008<br><u>Description:</u> Peinture + Enduit à base de plâtre<br><u>Composant de la construction:</u> 4 - Plafonds et faux plafonds - Plafonds<br><u>Partie à sonder:</u> Peinture + Enduit à base de plâtre<br><u>Justificatif:</u> Après analyse en laboratoire | <u>Analyse:</u><br>P008<br><u>Partie analysée par le laboratoire:</u><br>- Matériau de type système d'enduit peinture (blanc) : Absence d'amiante | |

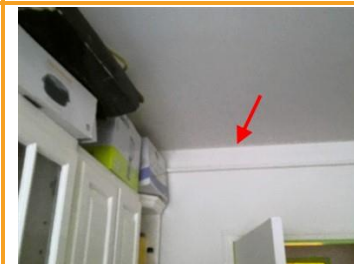
| Cuisine | 9 | Plafond | Oui<br>Cuisine : Plafond | <u>Identifiant:</u> ZPSO006<br><u>Echantillon:</u><br>MA2112046285/P008, réf. labo.: 22EK036061-007<br>MA2112046285/P009, réf. labo.: 22EK036061-008<br><u>Description:</u> Peinture + Enduit à base de plâtre<br><u>Composant de la construction:</u> 4 - Plafonds et faux plafonds - Plafonds<br><u>Partie à sonder:</u> Peinture + Enduit à base de plâtre<br><u>Justificatif:</u> Après analyse en laboratoire | <u>Analyse:</u><br>P009<br><u>Partie analysée par le laboratoire:</u><br>- Matériau de type système d'enduit peinture (marron) : Absence d'amiante | |
