Rapport de Repérage des matériaux et produits contenant de l'amiante avant réalisation de travaux dans un immeuble bâti

Numéro de dossier : MA2112046261
Date d'intervention : 02/02/2022

25LBF0101
67 Square de l'Abbaye (BAT B)
(25LBF0101)
77190 Dammarie-les-Lys
Bat. 67 ; Etage 1ER ; Porte 101

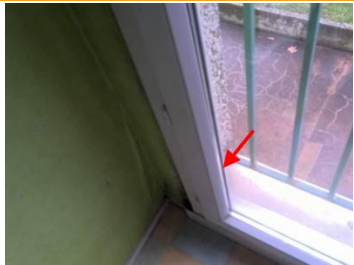
ZPSO007 : Joint de mastic de vitrage						
Niveau : Étage 1 Porte 101						
Localisation	n° de sondage	Zone	Prélèvement effectué / Sondage et extension	Echantillon	Analyse	Photo
Séjour	1	Fenêtres	Sondage et extension de la ZPSO du ou des prélèvement(s) : P010, P011	<u>Identifiant:</u> ZPSO007 <u>Echantillon:</u> MA2112046261/P010, réf. labo.: 22RI005876-010 MA2112046261/P011, réf. labo.: 22RI005876-011 <u>Description:</u> Joint de mastic de vitrage <u>Composant de la construction:</u> 2 - Parois verticales extérieures et Façades - Menuiseries extérieures <u>Partie à sonder:</u> Joint de mastic de vitrage <u>Justificatif:</u> Après analyse en laboratoire	<u>Analyse:</u> P010, P011	Idem photo : P010; P011
Chambre 1	2	Fenêtres	Oui Chambre 1 : Fenêtres	<u>Identifiant:</u> ZPSO007 <u>Echantillon:</u> MA2112046261/P010, réf. labo.: 22RI005876-010 MA2112046261/P011, réf. labo.: 22RI005876-011 <u>Description:</u> Joint de mastic de vitrage <u>Composant de la construction:</u> 2 - Parois verticales extérieures et Façades - Menuiseries extérieures <u>Partie à sonder:</u> Joint de mastic de vitrage <u>Justificatif:</u> Après analyse en laboratoire	<u>Analyse:</u> P010 <u>Partie analysée par le laboratoire:</u> - Matériau souple de type joint (gris) : Absence d'amiante

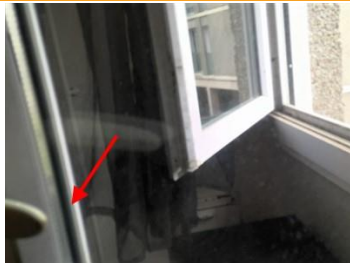
Cuisine	5	Fenêtres	Oui Cuisine : Fenêtres	<p><u>Identifiant:</u> ZPSO007</p> <p><u>Echantillon:</u> MA2112046261/P010, réf. labo.: 22RI005876-010 MA2112046261/P011, réf. labo.: 22RI005876-011</p> <p><u>Description:</u> Joint de mastic de vitrage</p> <p><u>Composant de la construction:</u> 2 - Parois verticales extérieures et Façades - Menuiseries extérieures</p> <p><u>Partie à sonder:</u> Joint de mastic de vitrage</p> <p><u>Justificatif:</u> Après analyse en laboratoire</p>	<p><u>Analyse:</u> P011</p> <p><u>Partie analysée par le laboratoire:</u> - Matériau souple de type joint (gris) : Absence d'amiante</p>

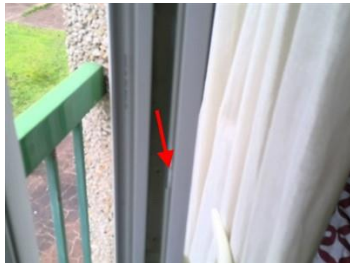
Localisation	n° de sondage	Zone	Prélèvement effectué / Sondage et extension	Echantillon	Analyse	Photo
Séjour	1	Fenêtres	Sondage et extension de la ZPSO du ou des prélèvement(s) : P012, P013	<p><u>Identifiant:</u> ZPSO008 <u>Echantillon:</u> MA2112046261/P012, réf. labo.: 22RI005876-012 MA2112046261/P013, réf. labo.: 22RI005876-013</p> <p><u>Description:</u> Joint de friction <u>Composant de la construction:</u> 2 - Parois verticales extérieures et Façades - Menuiseries extérieures <u>Partie à sonder:</u> Garniture de friction sur fenêtres <u>Justificatif:</u> Après analyse en laboratoire</p>	<p><u>Analyse:</u> P012, P013</p>	Idem photo : P012; P013
Chambre 1	2	Fenêtres	Oui Chambre 1 : Fenêtres	<p><u>Identifiant:</u> ZPSO008 <u>Echantillon:</u> MA2112046261/P012, réf. labo.: 22RI005876-012 MA2112046261/P013, réf. labo.: 22RI005876-013</p> <p><u>Description:</u> Joint de friction <u>Composant de la construction:</u> 2 - Parois verticales extérieures et Façades - Menuiseries extérieures <u>Partie à sonder:</u> Garniture de friction sur fenêtres <u>Justificatif:</u> Après analyse en laboratoire</p>	<p><u>Analyse:</u> P012</p> <p><u>Partie analysée par le laboratoire:</u> - Matériau souple de type joint (gris) : Absence d'amiante</p>

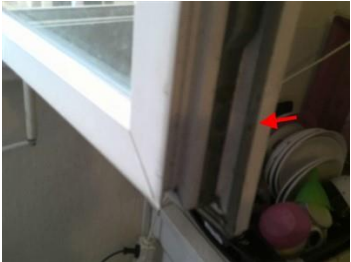
Cuisine	5	Fenêtres	Oui Cuisine : Fenêtres	<p><u>Identifiant:</u> ZPSO008</p> <p><u>Echantillon:</u> MA2112046261/P012, réf. labo.: 22RI005876-012 MA2112046261/P013, réf. labo.: 22RI005876-013</p> <p><u>Description:</u> Joint de friction</p> <p><u>Composant de la construction:</u> 2 - Parois verticales extérieures et Façades - Menuiseries extérieures</p> <p><u>Partie à sonder:</u> Garniture de friction sur fenêtres</p> <p><u>Justificatif:</u> Après analyse en laboratoire</p>	<p><u>Analyse:</u> P013</p> <p><u>Partie analysée par le laboratoire:</u> - Matériau souple de type joint (gris) : Absence d'amiante</p>

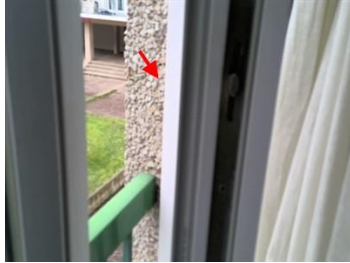
Localisation	n° de sondage	Zone	Prélèvement effectué / Sondage et extension	Echantillon	Analyse	Photo
Séjour	1	Fenêtres	Sondage et extension de la ZPSO du ou des prélèvement(s) : P014, P015	<p><u>Identifiant:</u> ZPSO009</p> <p><u>Echantillon:</u> MA2112046261/P014, réf. labo.: 22RI005876-014 MA2112046261/P015, réf. labo.: 22RI005876-015</p> <p><u>Description:</u> Joint d'étanchéité entre menuiserie et structure</p> <p><u>Composant de la construction:</u> 2 - Parois verticales extérieures et Façades - Menuiseries extérieures</p> <p><u>Partie à sonder:</u> Joint d'étanchéité entre menuiserie et structure</p> <p><u>Justificatif:</u> Après analyse en laboratoire</p>	<p><u>Analyse:</u> P014, P015</p>	Idem photo : P014; P015
Chambre 1	2	Fenêtres	Oui Chambre 1 : Fenêtres	<p><u>Identifiant:</u> ZPSO009</p> <p><u>Echantillon:</u> MA2112046261/P014, réf. labo.: 22RI005876-014 MA2112046261/P015, réf. labo.: 22RI005876-015</p> <p><u>Description:</u> Joint d'étanchéité entre menuiserie et structure</p> <p><u>Composant de la construction:</u> 2 - Parois verticales extérieures et Façades - Menuiseries extérieures</p> <p><u>Partie à sonder:</u> Joint d'étanchéité entre menuiserie et structure</p> <p><u>Justificatif:</u> Après analyse en laboratoire</p>	<p><u>Analyse:</u> P014</p> <p><u>Partie analysée par le laboratoire:</u> - Matériau (pulvérulent) (noir) ; matériau souple de type joint (blanc) : Absence d'amiante</p>

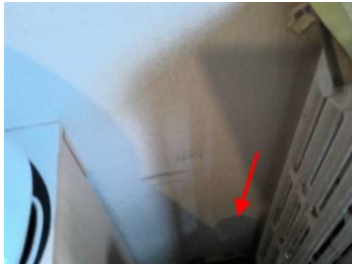
Cuisine	10	Mur de refend	Oui Cuisine : Mur de refend	<p><u>Identifiant:</u> ZPSO001</p> <p><u>Echantillon:</u> MA2112046261/P001, réf. labo.: 22RI005876-001 MA2112046261/P002, réf. labo.: 22RI005876-002</p> <p><u>Description:</u> Couche1: Peinture + Couche2: Enduit à base de plâtre lissé ou taloché</p> <p><u>Composant de la construction:</u> 3 - Parois verticales intérieures - Revêtements de murs, poteaux, cloisons, gaines, coffres + 3 - Parois verticales intérieures - Murs et cloisons maçonnés</p> <p><u>Partie à sonder:</u> Couche1: Peinture + Couche2: Enduit à base de plâtre lissé ou taloché</p> <p><u>Justificatif:</u> Après analyse en laboratoire</p>	<p><u>Analyse:</u> P002</p> <p><u>Partie analysée par le laboratoire:</u> - Phase 2 Matériau de type maillage de fibres et liant (beige) ; matériau de type système d'enduit peinture (blanc) ; matériau dur de type mortier, béton, chape (gris) Absence d'amiante</p>

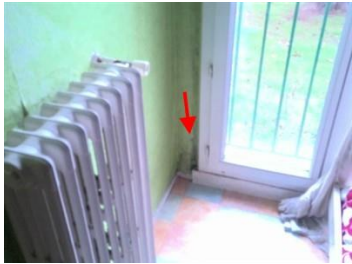
Localisation	n° de sondage	Zone	Prélèvement effectué / Sondage et extension	Echantillon	Analyse	Photo
Séjour	1	Mur donnant sur extérieur	Sondage et extension de la ZPSO du ou des prélèvement(s) : P003, P004	<p><u>Identifiant:</u> ZPSO002</p> <p><u>Echantillon:</u> MA2112046261/P003, réf. labo.: 22RI005876-003 MA2112046261/P004, réf. labo.: 22RI005876-004</p> <p><u>Description:</u> Peinture + Enduit à base de plâtre</p> <p><u>Composant de la construction:</u> 3 - Parois verticales intérieures - Murs et cloisons maçonnés</p> <p><u>Partie à sonder:</u> Peinture + Enduit à base de plâtre</p> <p><u>Justificatif:</u> Après analyse en laboratoire</p>	<p><u>Analyse:</u> P003, P004</p>	Idem photo : P003; P004
Chambre 1	2	Mur donnant sur extérieur	Oui Chambre 1 : Mur donnant sur extérieur	<p><u>Identifiant:</u> ZPSO002</p> <p><u>Echantillon:</u> MA2112046261/P003, réf. labo.: 22RI005876-003 MA2112046261/P004, réf. labo.: 22RI005876-004</p> <p><u>Description:</u> Peinture + Enduit à base de plâtre</p> <p><u>Composant de la construction:</u> 3 - Parois verticales intérieures - Murs et cloisons maçonnés</p> <p><u>Partie à sonder:</u> Peinture + Enduit à base de plâtre</p> <p><u>Justificatif:</u> Après analyse en laboratoire</p>	<p><u>Analyse:</u> P003</p> <p><u>Partie analysée par le laboratoire:</u> - Matériau de type système d'enduit peinture (beige) ; matériau dur de type mortier, béton, chape (beige) : Absence d'amiante</p>

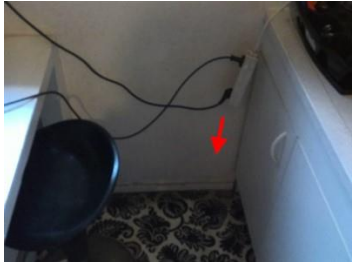
Cuisine	5	Mur donnant sur extérieur	Oui Cuisine : Mur donnant sur extérieur	<p><u>Identifiant:</u> ZPSO002</p> <p><u>Echantillon:</u> MA2112046261/P003, réf. labo.: 22RI005876-003 MA2112046261/P004, réf. labo.: 22RI005876-004</p> <p><u>Description:</u> Peinture + Enduit à base de plâtre</p> <p><u>Composant de la construction:</u> 3 - Parois verticales intérieures - Murs et cloisons maçonnés</p> <p><u>Partie à sonder:</u> Peinture + Enduit à base de plâtre</p> <p><u>Justificatif:</u> Après analyse en laboratoire</p>	<p><u>Analyse:</u> P004</p> <p><u>Partie analysée par le laboratoire:</u> - Phase 2 Matériau de type maillage de fibres et liant (beige) ; matériau de type système d'enduit peinture (beige) ; matériau dur de type mortier, béton, chape (beige)</p> <p>Absence d'amiante</p>

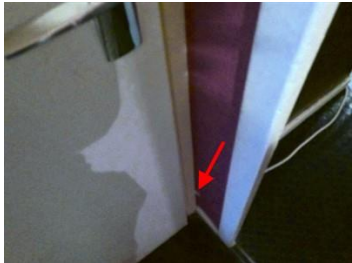
Dégagement	3	Cloisons avec liaisons sur murs et plafonds	Oui Dégagement : Cloisons avec liaisons sur murs et plafonds	<p><u>Identifiant:</u> ZPSO005 <u>Echantillon:</u> MA2112046261/P007, réf. labo.: 22RI005876-007 MA2112046261/P018, réf. labo.: 22RI005876-018 <u>Description:</u> Peinture + Enduit de jointoiment + Bande + plaques de plâtre <u>Composant de la construction:</u> 3 - Pariois verticales intérieures - Cloisons sèches (assemblées, préfabriquées) <u>Partie à sonder:</u> Peinture + Enduit de jointoiment + Bande + plaques de plâtre <u>Justificatif:</u> Après analyse en laboratoire</p>	<p><u>Analyse:</u> P007 <u>Partie analysée par le laboratoire:</u> - Phase 2 Matériau souple (violet) ; matériau de type maillage de fibres et liant (beige) ; matériau de type peinture (beige) ; matériau semi-dur de type enduit (beige) ; matériau souple fibreux de type papier, carton (marron) ; matériau semi-dur de type plâtre (blanc) Présence d'amiante</p>

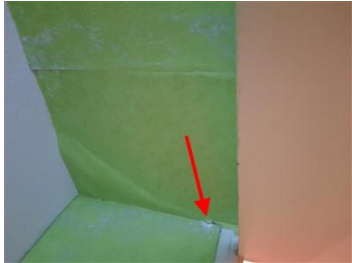
Placard 1	4	Cloisons avec liaisons sur murs et plafonds	Sondage et extension de la ZPSO du ou des prélèvement(s) : P007, P018	<p><u>Identifiant:</u> ZPSO005</p> <p><u>Echantillon:</u> MA2112046261/P007, réf. labo.: 22RI005876-007 MA2112046261/P018, réf. labo.: 22RI005876-018</p> <p><u>Description:</u> Peinture + Enduit de jointoiment + Bande + plaques de plâtre</p> <p><u>Composant de la construction:</u> 3 - Parois verticales intérieures - Cloisons sèches (assemblées, préfabriquées)</p> <p><u>Partie à sonder:</u> Peinture + Enduit de jointoiment + Bande + plaques de plâtre</p> <p><u>Justificatif:</u> Après analyse en laboratoire</p>	<p><u>Analyse:</u> P007, P018</p>	Idem photo : P007; P018
Chambre 1	5	Cloisons avec liaisons sur murs et plafonds	Oui Étage 1 Porte 101 - Chambre 1 : Cloisons avec liaisons sur murs et plafonds	<p><u>Identifiant:</u> ZPSO005</p> <p><u>Echantillon:</u> MA2112046261/P007, réf. labo.: 22RI005876-007 MA2112046261/P018, réf. labo.: 22RI005876-018</p> <p><u>Description:</u> Peinture + Enduit de jointoiment + Bande + plaques de plâtre</p> <p><u>Composant de la construction:</u> 3 - Parois verticales intérieures - Cloisons sèches (assemblées, préfabriquées)</p> <p><u>Partie à sonder:</u> Peinture + Enduit de jointoiment + Bande + plaques de plâtre</p> <p><u>Justificatif:</u> Après analyse en laboratoire</p>	<p><u>Analyse:</u> P018</p> <p><u>Partie analysée par le laboratoire:</u> - Phase 2 Matériau fibreux de type papier peint (de différentes couleurs) ; matériau de type peinture (beige) ; matériau semi-dur de type enduit (blanc) ; matériau semi-dur de type enduit (beige) ; matériau souple fibreux de type papier, carton (blanc) ; matériau semi-dur (blanc) ; matériau souple fibreux de type papier, carton (marron) ; matériau semi-dur de type plâtre (blanc)</p> <p>Présence d'amiante</p>
