# Rapport de Repérage des matériaux et produits contenant de l'amiante avant réalisation de travaux dans un immeuble bâti

Numéro de dossier : MA2112046279  
Date d'intervention : 15/04/2022

67 Square de l'Abbaye  
BAT B (25LBF0102)  
77190 Dammarie-les-Lys  
BAT 67 Etage 1 Porte 102  
Lot numéro 25LBF0102

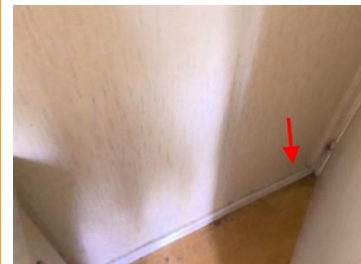
| Chambre 2 | 7 | Mur de refend | Oui<br>Chambre 2 : Mur de refend | <p><u>Identifiant:</u> ZPSO001</p> <p><u>Echantillon:</u><br/>MA2112046279/P001, réf. labo.: 22RI018053-001<br/>MA2112046279/P002, réf. labo.: 22RI018053-002</p> <p><u>Description:</u> Couche1: Peinture + Couche2: Enduit à base de plâtre lissé ou taloché</p> <p><u>Composant de la construction:</u> 3 - Parois verticales intérieures - Revêtements de murs, poteaux, cloisons, gaines, coffres + 3 - Parois verticales intérieures - Murs et cloisons maçonnés</p> <p><u>Partie à sonder:</u> Couche1: Peinture + Couche2: Enduit à base de plâtre lissé ou taloché</p> <p><u>Justificatif:</u> Après analyse en laboratoire</p> | <p><u>Analyse:</u><br/>P001</p> <p><u>Partie analysée par le laboratoire:</u><br/>- Matériau de type peinture (beige) ; matériau semi-dur de type enduit (blanc) : Absence d'amiante</p> | |

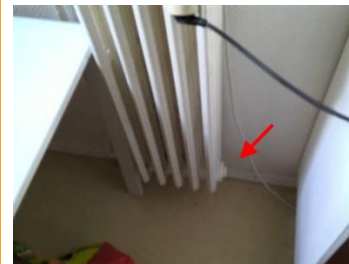
| Cuisine | 10 | Mur de refend | Oui<br>Cuisine : Mur de refend | <p><u>Identifiant:</u> ZPSO001</p> <p><u>Echantillon:</u><br/>MA2112046279/P001, réf. labo.: 22RI018053-001<br/>MA2112046279/P002, réf. labo.: 22RI018053-002</p> <p><u>Description:</u> Couche1: Peinture + Couche2: Enduit à base de plâtre lissé ou taloché</p> <p><u>Composant de la construction:</u> 3 - Parois verticales intérieures - Revêtements de murs, poteaux, cloisons, gaines, coffres + 3 - Parois verticales intérieures - Murs et cloisons maçonnés</p> <p><u>Partie à sonder:</u> Couche1: Peinture + Couche2: Enduit à base de plâtre lissé ou taloché</p> <p><u>Justificatif:</u> Après analyse en laboratoire</p> | <p><u>Analyse:</u><br/>P002</p> <p><u>Partie analysée par le laboratoire:</u><br/>- Matériau de type peinture (beige) ; matériau de type peinture (blanc) ; matériau semi-dur de type enduit (blanc) ; matériau dur de type mortier, béton, chape (gris) : Absence d'amiante</p> | |

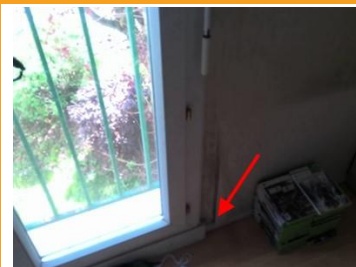
| Localisation | n° de sondage | Zone | Prélèvement effectué / Sondage et extension | Echantillon | Analyse | Photo |
|---|---|---|---|---|---|---|
| Chambre 2 | 3 | Mur donnant sur extérieur | Oui<br>Chambre 2 : Mur donnant sur extérieur | <u>Identifiant:</u> ZPSO002<br><u>Echantillon:</u><br>MA2112046279/P003, réf. labo.: 22RI018053-003<br>MA2112046279/P004, réf. labo.: 22RI018053-004<br><u>Description:</u> Peinture + Enduit à base de plâtre<br><u>Composant de la construction:</u> 3 - Parois verticales intérieures - Murs et cloisons maçonnés<br><u>Partie à sonder:</u> Peinture + Enduit à base de plâtre<br><u>Justificatif:</u> Après analyse en laboratoire | <u>Analyse:</u><br>P003<br><u>Partie analysée par le laboratoire:</u><br>- Matériau de type système d'enduit peinture (blanc) : Absence d'amiante | |

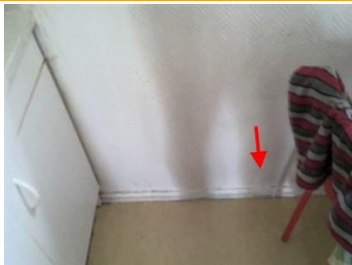
| Cuisine | 5 | Mur donnant sur extérieur | Oui<br>Cuisine : Mur donnant sur extérieur | <u>Identifiant:</u> ZPSO002<br><u>Echantillon:</u><br>MA2112046279/P003, réf. labo.: 22RI018053-003<br>MA2112046279/P004, réf. labo.: 22RI018053-004<br><u>Description:</u> Peinture + Enduit à base de plâtre<br><u>Composant de la construction:</u> 3 - Parois verticales intérieures - Murs et cloisons maçonnés<br><u>Partie à sonder:</u> Peinture + Enduit à base de plâtre<br><u>Justificatif:</u> Après analyse en laboratoire | <u>Analyse:</u><br>P004<br><u>Partie analysée par le laboratoire:</u><br>- Matériau de type peinture (beige) ; matériau semi-dur de type enduit (blanc) ; matériau dur de type mortier, béton, chape (gris) : Absence d'amiante | |

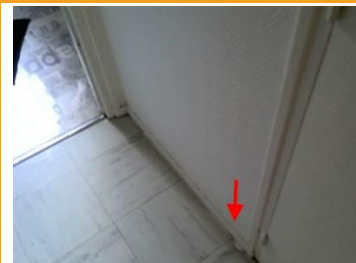
| Localisation | n° de sondage | Zone | Prélèvement effectué / Sondage et extension | Echantillon | Analyse | Photo |
|---|---|---|---|---|---|---|
| Dégagement | 2 | Cloison | Oui<br>Dégagement : Cloison | <u>Identifiant:</u> ZPSO004<br><u>Echantillon:</u><br>MA2112046279/P005, réf. labo.: 22RI018053-005<br>MA2112046279/P006, réf. labo.: 22RI018053-006<br><u>Description:</u> Peinture + Enduit à base de plâtre<br><u>Composant de la construction:</u> 3 - Parois verticales intérieures - Murs et cloisons maçonnés<br><u>Partie à sonder:</u> Peinture + Enduit à base de plâtre<br><u>Justificatif:</u> Après analyse en laboratoire | <u>Analyse:</u><br>P005<br><u>Partie analysée par le laboratoire:</u><br>- Phase 2 Matériau de type maillage de fibres et liant (blanc) ; matériau de type système d'enduit peinture (beige) ; matériau dur de type mortier, béton, chape (gris)<br>Absence d'amiante | |

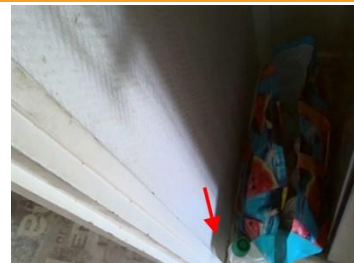
| Cuisine | 5 | Cloison | Oui<br>Cuisine : Cloison | <p><u>Identifiant:</u> ZPSO004</p> <p><u>Echantillon:</u><br/>MA2112046279/P005, réf. labo.: 22RI018053-005<br/>MA2112046279/P006, réf. labo.: 22RI018053-006</p> <p><u>Description:</u> Peinture + Enduit à base de plâtre</p> <p><u>Composant de la construction:</u> 3 - Parois verticales intérieures - Murs et cloisons maçonnés</p> <p><u>Partie à sonder:</u> Peinture + Enduit à base de plâtre</p> <p><u>Justificatif:</u> Après analyse en laboratoire</p> | <p><u>Analyse:</u><br/>P006</p> <p><u>Partie analysée par le laboratoire:</u><br/>- Matériau de type système d'enduit peinture (beige) ; matériau dur de type mortier, béton, chape (gris) : Absence d'amiante</p> | |

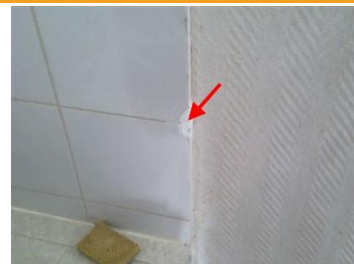
| ZPSO | Niveau | Localisation | Zone | Description du prélèvement réalisé | Surface indicative |
|---|---|---|---|---|---|
| ZPSO011 | 1er étage Porte 102 | Cuisine | Faïence mur BC | Analyse : P017<br>- Matériau dur de type carrelage, faïence (blanc) ; matériau de type peinture (blanc) ; matériau souple de type joint (blanc) ; matériau dur de type ciment-colle (gris) ; matériau semi-dur (blanc) (Présence d'amiante) | 6 m2 |

**ZPSO011 : Couche1: Colle de faïence + Couche2: Joint de faïence**

| Localisation | n° de sondage | Zone | Prélèvement effectué / Sondage et extension | Echantillon | Analyse | Photo |
|---|---|---|---|---|---|---|
| Cuisine | 1 | Faïence mur BC | Oui<br>Cuisine : Faïence mur C | <p><u>Identifiant:</u> ZPSO011</p> <p><u>Réf. échantillon:</u> MA2112046279/P017</p> <p><u>Réf. laboratoire:</u> 22RI018053-010</p> <p><u>Description:</u> Couche1: Colle de faïence + Couche2: Joint de faïence</p> <p><u>Composant de la construction:</u> 3 - Parois verticales intérieures - Revêtements de murs, poteaux, cloisons, gaines, coffres</p> <p><u>Partie à sonder:</u> Couche1: Colle de faïence + Couche2: Joint de faïence</p> <p><u>Justificatif:</u> Après analyse en laboratoire</p> | <p><u>Analyse:</u><br/>P017</p> <p><u>Partie analysée par le laboratoire:</u><br/>- Matériau dur de type carrelage, faïence (blanc) ; matériau de type peinture (blanc) ; matériau souple de type joint (blanc) ; matériau dur de type ciment-colle (gris) ; matériau semi-dur (blanc) : Présence d'amiante</p> | |

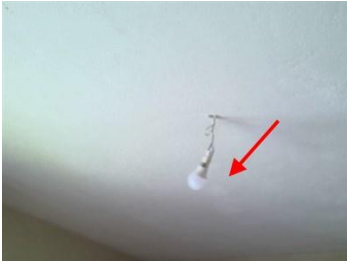
| Chambre 2 | 7 | Plafond | Oui<br>Chambre 2 : Plafond | <p><u>Identifiant:</u> ZPSO006</p> <p><u>Echantillon:</u><br/>MA2112046279/P008, réf. labo.: 22RI018053-007<br/>MA2112046279/P009, réf. labo.: 22RI018053-008</p> <p><u>Description:</u> Peinture + Enduit à base de plâtre</p> <p><u>Composant de la construction:</u> 4 - Plafonds et faux plafonds - Plafonds</p> <p><u>Partie à sonder:</u> Peinture + Enduit à base de plâtre</p> <p><u>Justificatif:</u> Après analyse en laboratoire</p> | <p><u>Analyse:</u><br/>P008</p> <p><u>Partie analysée par le laboratoire:</u><br/>- Matériau de type système d'enduit peinture (blanc) : Absence d'amiante</p> | |

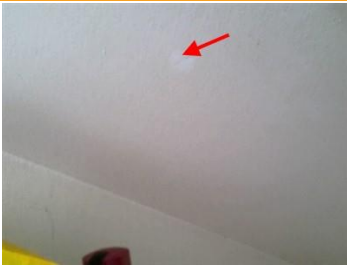
| Cuisine | 10 | Plafond | Oui<br>Cuisine : Plafond | <u>Identifiant:</u> ZPSO006<br><u>Echantillon:</u><br>MA2112046279/P008, réf. labo.: 22RI018053-007<br>MA2112046279/P009, réf. labo.: 22RI018053-008<br><u>Description:</u> Peinture + Enduit à base de plâtre<br><u>Composant de la construction:</u> 4 - Plafonds et faux plafonds - Plafonds<br><u>Partie à sonder:</u> Peinture + Enduit à base de plâtre<br><u>Justificatif:</u> Après analyse en laboratoire | <u>Analyse:</u><br>P009<br><u>Partie analysée par le laboratoire:</u><br>- Matériau de type système d'enduit peinture (blanc) : Absence d'amiante | |

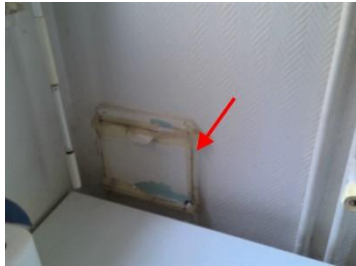
| ZPSO010 : Joint d'étanchéité de trappe | | | | | | |
|---|---|---|---|---|---|---|
| Cuisine | 1 | Vide-ordures | Oui<br>Cuisine : Vide-ordures | <u>Identifiant:</u> ZPSO010<br><u>Réf. échantillon:</u> MA2112046279/P016<br><u>Réf. laboratoire:</u> 22RI018053-009<br><u>Description:</u> Joint d'étanchéité de trappe<br><u>Composant de la construction:</u> 6 - Conduits et accessoires intérieurs - Vide-ordures<br><u>Partie à sonder:</u> Joint d'étanchéité de trappe<br><u>Justificatif:</u> Après analyse en laboratoire | <u>Analyse:</u><br>P016<br><u>Partie analysée par le laboratoire:</u><br>- Matériau de type peinture (blanc) ; matériau de type peinture (vert) ; matériau (beige) ; matériau de type mousse (noir) : Absence d'amiante | |
