## Rapport de Repérage des matériaux et produits contenant de l'amiante avant réalisation de travaux dans un immeuble bâti

Numéro de dossier : MA2112046269  
Rapport édité le : 07/09/2023

67 Square de l'Abbaye  
BAT B  
77190 Dammarie-les-Lys  
Porte 1, 2ème étage

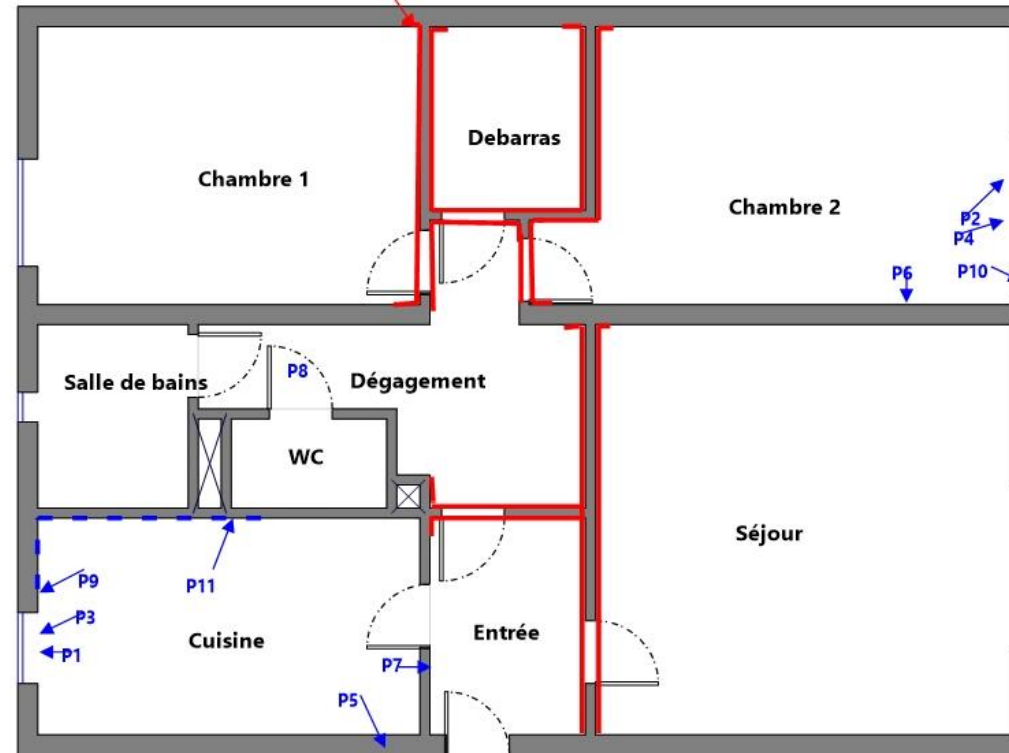
----- 2ème étage PORTE 201 -----

| ZPSO | Niveau | Localisation | Zone | Description du prélèvement réalisé | Surface indicative |
|---|---|---|---|---|---|
| ZPSO008 | 2ème étage PORTE 201 | Entrée; Dégagement; Chambre 1; Debarras; Chambre 2; Séjour | Cloisons avec liaisons sur murs et plafonds | -sur anciennes analyses | 90m2 |

**a ZPSO008 Couche1: Peinture décorative (pailletées, gouttelettes, ...) + Couche2: Enduit de jointoiment des plaques de plâtre**

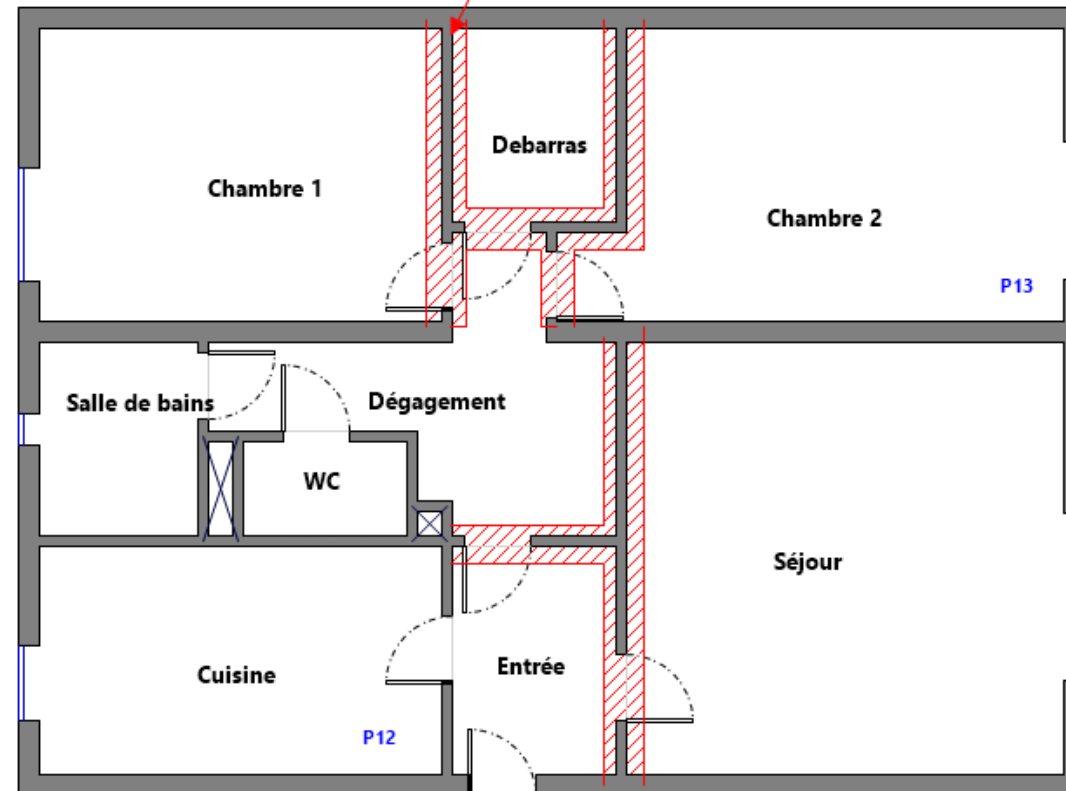
----- 2ème étage PORTE 201 -----

**a ZPSO008 Couche1: Peinture décorative (pailletées, gouttelettes, ...) + Couche2: Enduit de jointoiement des plaques de plâtre**
