# Rapport de repérage des matériaux et produits contenant de l'amiante avant réalisation de travaux dans un immeuble bâti

Numéro de dossier : MA2112046280  
Date d'édition: 19/04/2022

25LBF0301  
67 Square de l'Abbaye (BAT B)  
(25LBF0301)  
77190 Dammarie-les-Lys  
Bat. 67; Etage 3; Porte 301

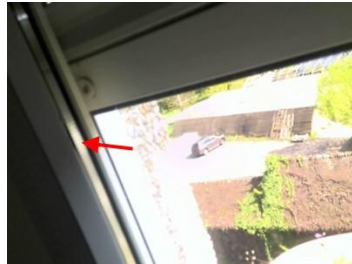
| ZPSO007 : Joint de mastic de vitrage | | | | | | |
|---|---|---|---|---|---|---|
| Chambre 1 | 2 | Fenêtres | Oui<br>Chambre 1 : Fenêtres | <u>Identifiant:</u> ZPSO007<br><u>Echantillon:</u><br>MA2112046280/P010, réf. labo.: 22RI015496-009<br>MA2112046280/P011, réf. labo.: 22RI015496-010<br><u>Description:</u> Joint de mastic de vitrage<br><u>Composant de la construction:</u> 2 - Parois verticales extérieures et Façades - Menuiseries extérieures<br><u>Partie à sonder:</u> Joint de mastic de vitrage<br><u>Justificatif:</u> Après analyse en laboratoire | <u>Analyse:</u><br>P010<br><u>Partie analysée par le laboratoire:</u><br>- Matériau souple de type joint (gris) : Absence d'amiante | |

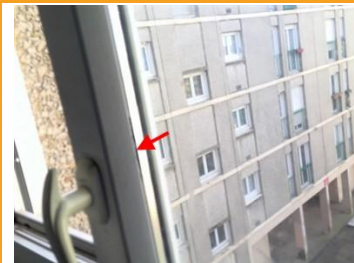
| Cuisine | 5 | Fenêtres | Oui<br>Cuisine : Fenêtres | <p><u>Identifiant:</u> ZPSO007</p> <p><u>Echantillon:</u><br/>MA2112046280/P010, réf. labo.: 22RI015496-009<br/>MA2112046280/P011, réf. labo.: 22RI015496-010</p> <p><u>Description:</u> Joint de mastic de vitrage</p> <p><u>Composant de la construction:</u> 2 - Parois verticales extérieures et Façades - Menuiseries extérieures</p> <p><u>Partie à sonder:</u> Joint de mastic de vitrage</p> <p><u>Justificatif:</u> Après analyse en laboratoire</p> | <p><u>Analyse:</u><br/>P011</p> <p><u>Partie analysée par le laboratoire:</u><br/>- Matériau souple de type joint (gris) : Absence d'amiante</p> | |

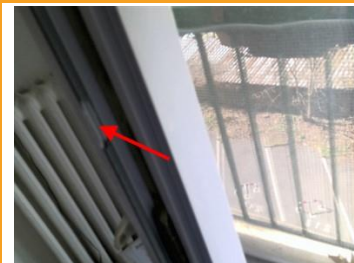
| Localisation | n° de sondage | Zone | Prélèvement effectué / Sondage et extension | Echantillon | Analyse | Photo |
|---|---|---|---|---|---|---|
| Chambre 1 | 2 | Fenêtres | Oui<br>Chambre 1 : Fenêtres | <u>Identifiant:</u> ZPSO008<br><u>Echantillon:</u><br>MA2112046280/P012, réf. labo.: 22RI015496-011<br>MA2112046280/P013, réf. labo.: 22RI015496-012<br><u>Description:</u> Joint de friction<br><u>Composant de la construction:</u> 2 - Parois verticales extérieures et Façades - Menuiseries extérieures<br><u>Partie à sonder:</u> Garniture de friction sur fenêtres<br><u>Justificatif:</u> Après analyse en laboratoire | <u>Analyse:</u><br>P012<br><u>Partie analysée par le laboratoire:</u><br>- Matériau souple de type joint (gris) : Absence d'amiante | |

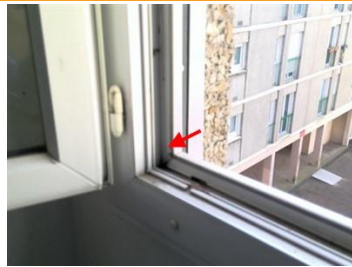
| Cuisine | 5 | Fenêtres | Oui<br>Cuisine : Fenêtres | <p><u>Identifiant:</u> ZPSO008</p> <p><u>Echantillon:</u><br/>MA2112046280/P012, réf. labo.: 22RI015496-011<br/>MA2112046280/P013, réf. labo.: 22RI015496-012</p> <p><u>Description:</u> Joint de friction</p> <p><u>Composant de la construction:</u> 2 - Parois verticales extérieures et Façades - Menuiseries extérieures</p> <p><u>Partie à sonder:</u> Garniture de friction sur fenêtres</p> <p><u>Justificatif:</u> Après analyse en laboratoire</p> | <p><u>Analyse:</u><br/>P013</p> <p><u>Partie analysée par le laboratoire:</u><br/>- Matériau souple de type joint (gris) : Absence d'amiante</p> | |

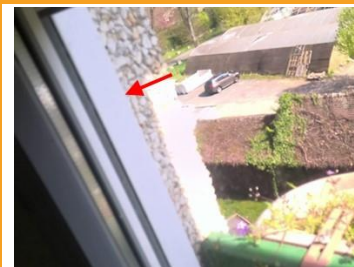
| Localisation | n° de sondage | Zone | Prélèvement effectué / Sondage et extension | Echantillon | Analyse | Photo |
|---|---|---|---|---|---|---|
| Chambre 1 | 2 | Fenêtres | Oui<br>Chambre 1 : Fenêtres | <p><u>Identifiant:</u> ZPSO009</p> <p><u>Echantillon:</u><br/>MA2112046280/P014, réf. labo.: 22RI015496-013<br/>MA2112046280/P015, réf. labo.: 22RI015496-014</p> <p><u>Description:</u> Joint d'étanchéité entre menuiserie et structure</p> <p><u>Composant de la construction:</u> 2 - Parois verticales extérieures et Façades - Menuiseries extérieures</p> <p><u>Partie à sonder:</u> Joint d'étanchéité entre menuiserie et structure</p> <p><u>Justificatif:</u> Après analyse en laboratoire</p> | <p><u>Analyse:</u><br/>P014</p> <p><u>Partie analysée par le laboratoire:</u><br/>- Matériau souple de type joint (blanc) : Absence d'amiante</p> | |

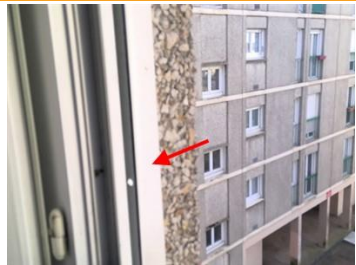
| Cuisine | 5 | Fenêtres | Oui<br>Cuisine : Fenêtres | <u>Identifiant:</u> ZPSO009<br><u>Echantillon:</u><br>MA2112046280/P014, réf. labo.: 22RI015496-013<br>MA2112046280/P015, réf. labo.: 22RI015496-014<br><u>Description:</u> Joint d'étanchéité entre menuiserie et structure<br><u>Composant de la construction:</u> 2 - Parois verticales extérieures et Façades - Menuiseries extérieures<br><u>Partie à sonder:</u> Joint d'étanchéité entre menuiserie et structure<br><u>Justificatif:</u> Après analyse en laboratoire | <u>Analyse:</u><br>P015<br><u>Partie analysée par le laboratoire:</u><br>- Matériau souple de type joint (blanc) : Absence d'amiante | |

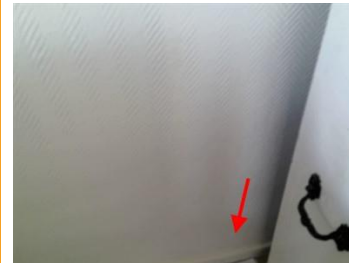
| Chambre 1 | 5 | Mur de refend | Oui<br>Chambre 1 : Mur de refend | <p><u>Identifiant:</u> ZPSO001</p> <p><u>Echantillon:</u><br/>MA2112046280/P001, réf. labo.: 22RI015496-001<br/>MA2112046280/P002, réf. labo.: 22RI015496-002</p> <p><u>Description:</u> Couche1: Peinture + Couche2: Enduit à base de plâtre lissé ou taloché</p> <p><u>Composant de la construction:</u> 3 - Parois verticales intérieures - Revêtements de murs, poteaux, cloisons, gaines, coffres + 3 - Parois verticales intérieures - Murs et cloisons maçonnés</p> <p><u>Partie à sonder:</u> Couche1: Peinture + Couche2: Enduit à base de plâtre lissé ou taloché</p> <p><u>Justificatif:</u> Après analyse en laboratoire</p> | <p><u>Analyse:</u><br/>P001</p> <p><u>Partie analysée par le laboratoire:</u><br/>- Phase 2 Matériau de type maillage de fibres et liant (blanc) ; matériau de type peinture (blanc) ; matériau semi-dur de type enduit (beige) ; matériau semi-dur de type ciment (gris)</p> <p>Absence d'amiante</p> | |

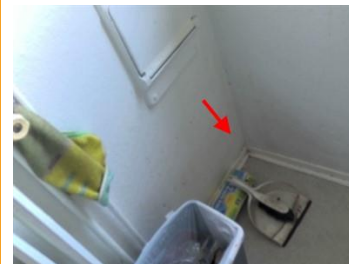
| Cuisine | 10 | Mur de refend | Oui<br>Cuisine : Mur de refend | <p><u>Identifiant:</u> ZPSO001</p> <p><u>Echantillon:</u><br/>MA2112046280/P001, réf. labo.: 22RI015496-001<br/>MA2112046280/P002, réf. labo.: 22RI015496-002</p> <p><u>Description:</u> Couche1: Peinture + Couche2: Enduit à base de plâtre lissé ou taloché</p> <p><u>Composant de la construction:</u> 3 - Parois verticales intérieures - Revêtements de murs, poteaux, cloisons, gaines, coffres + 3 - Parois verticales intérieures - Murs et cloisons maçonnés</p> <p><u>Partie à sonder:</u> Couche1: Peinture + Couche2: Enduit à base de plâtre lissé ou taloché</p> <p><u>Justificatif:</u> Après analyse en laboratoire</p> | <p><u>Analyse:</u><br/>P002</p> <p><u>Partie analysée par le laboratoire:</u><br/>- Phase 2 Matériau de type maillage de fibres et liant (blanc) ; matériau de type système d'enduit peinture (beige) ; matériau semi-dur de type ciment (gris)<br/>Absence d'amiante</p> | |

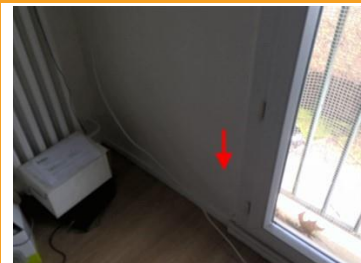
| Localisation | n° de sondage | Zone | Prélèvement effectué / Sondage et extension | Echantillon | Analyse | Photo |
|---|---|---|---|---|---|---|
| Chambre 1 | 2 | Mur donnant sur extérieur | Oui<br>Chambre 1 : Mur donnant sur extérieur | <u>Identifiant:</u> ZPSO002<br><u>Echantillon:</u><br>MA2112046280/P003, réf. labo.: 22RI015496-003<br>MA2112046280/P004, réf. labo.: 22RI015496-004<br><u>Description:</u> Peinture + Enduit à base de plâtre<br><u>Composant de la construction:</u> 3 - Parois verticales intérieures - Murs et cloisons maçonnés<br><u>Partie à sonder:</u> Peinture + Enduit à base de plâtre<br><u>Justificatif:</u> Après analyse en laboratoire | <u>Analyse:</u><br>P003<br><u>Partie analysée par le laboratoire:</u><br>- Phase 2 Matériau de type maillage de fibres et liant (blanc) ; matériau de type peinture (blanc) ; matériau semi-dur de type enduit (blanc) ; matériau semi-dur de type ciment (gris)<br>Absence d'amiante<br>- Phase 3 Matériau semi-dur de type ciment (gris)<br>Absence d'amiante | |

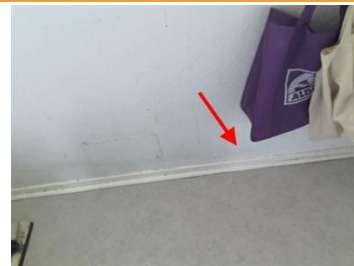
| Cuisine | 5 | Mur donnant sur extérieur | Oui<br>Cuisine : Mur donnant sur extérieur | <p><u>Identifiant:</u> ZPSO002</p> <p><u>Echantillon:</u><br/>MA2112046280/P003, réf. labo.: 22RI015496-003<br/>MA2112046280/P004, réf. labo.: 22RI015496-004</p> <p><u>Description:</u> Peinture + Enduit à base de plâtre</p> <p><u>Composant de la construction:</u> 3 - Parois verticales intérieures - Murs et cloisons maçonnés</p> <p><u>Partie à sonder:</u> Peinture + Enduit à base de plâtre</p> <p><u>Justificatif:</u> Après analyse en laboratoire</p> | <p><u>Analyse:</u><br/>P004</p> <p><u>Partie analysée par le laboratoire:</u><br/>- Phase 2 Matériau de type maillage de fibres et liant (blanc) ; matériau de type peinture (blanc) ; matériau semi-dur de type enduit (blanc) ; matériau semi-dur de type ciment (gris)</p> <p>Absence d'amiante</p> | |

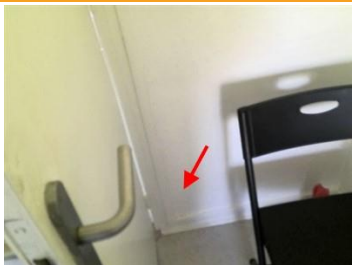
| Localisation | n° de sondage | Zone | Prélèvement effectué / Sondage et extension | Echantillon | Analyse | Photo |
|---|---|---|---|---|---|---|
| Dégagement | 2 | Cloison | Oui<br>Dégagement : Cloison | <u>Identifiant:</u> ZPSO004<br><u>Echantillon:</u><br>MA2112046280/P005, réf. labo.: 22RI015496-005<br>MA2112046280/P006, réf. labo.: 22RI015496-006<br><u>Description:</u> Peinture + Enduit à base de plâtre<br><u>Composant de la construction:</u> 3 - Parois verticales intérieures - Murs et cloisons maçonnés<br><u>Partie à sonder:</u> Peinture + Enduit à base de plâtre<br><u>Justificatif:</u> Après analyse en laboratoire | <u>Analyse:</u><br>P005<br><u>Partie analysée par le laboratoire:</u><br>- Phase 2 Matériau de type maillage de fibres et liant (blanc) ; matériau de type système d'enduit peinture (beige) ; matériau semi-dur de type ciment (gris)<br>Absence d'amiante | |

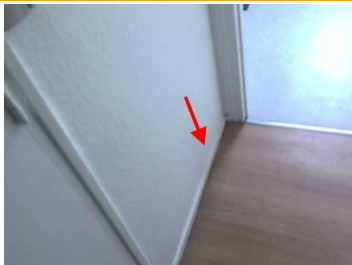
| Cuisine | 5 | Cloison | Oui<br>Cuisine : Cloison | <u>Identifiant:</u> ZPSO004<br><u>Echantillon:</u><br>MA2112046280/P005, réf. labo.: 22RI015496-005<br>MA2112046280/P006, réf. labo.: 22RI015496-006<br><u>Description:</u> Peinture + Enduit à base de plâtre<br><u>Composant de la construction:</u> 3 - Parois verticales intérieures - Murs et cloisons maçonnés<br><u>Partie à sonder:</u> Peinture + Enduit à base de plâtre<br><u>Justificatif:</u> Après analyse en laboratoire | <u>Analyse:</u><br>P006<br><u>Partie analysée par le laboratoire:</u><br>- Phase 2 Matériau de type maillage de fibres et liant (blanc) ; matériau de type système d'enduit peinture (beige) ; matériau semi-dur de type ciment (gris)<br>Absence d'amiante | |

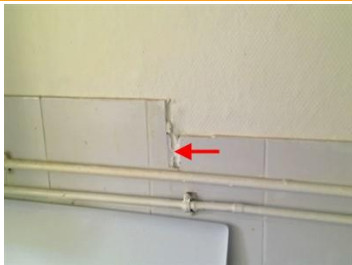
| Localisation | n° de sondage | Zone | Prélèvement effectué / Sondage et extension | Echantillon | Analyse | Photo |
|---|---|---|---|---|---|---|
| Cuisine | 1 | Faïence mur CD | Oui<br>Cuisine : Faïence mur D | <u>Identifiant:</u> ZPSO011<br><u>Réf. échantillon:</u> MA2112046280/P017<br><u>Réf. laboratoire:</u> 22RI015496-016<br><u>Description:</u> Couche1: Colle de faïence + Couche2: Joint de faïence<br><u>Composant de la construction:</u> 3 - Parois verticales intérieures - Revêtements de murs, poteaux, cloisons, gaines, coffres<br><u>Partie à sonder:</u> Couche1: Colle de faïence + Couche2: Joint de faïence<br><u>Justificatif:</u> Après analyse en laboratoire | <u>Analyse:</u><br>P017<br><u>Partie analysée par le laboratoire:</u><br>- Matériau dur de type ciment-colle (blanc) :<br>Absence d'amiante | |

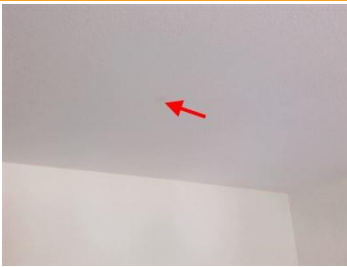
| Chambre 1 | 5 | Plafond | Oui<br>Chambre 1 : Plafond | <u>Identifiant:</u> ZPSO006<br><u>Echantillon:</u><br>MA2112046280/P008, réf. labo.: 22RI015496-007<br>MA2112046280/P009, réf. labo.: 22RI015496-008<br><u>Description:</u> Peinture + Enduit à base de plâtre<br><u>Composant de la construction:</u> 4 - Plafonds et faux plafonds - Plafonds<br><u>Partie à sonder:</u> Peinture + Enduit à base de plâtre<br><u>Justificatif:</u> Après analyse en laboratoire | <u>Analyse:</u><br>P008<br><u>Partie analysée par le laboratoire:</u><br>- Matériau de type peinture (blanc) ; matériau semi-dur de type enduit (beige) : Absence d'amiante | |

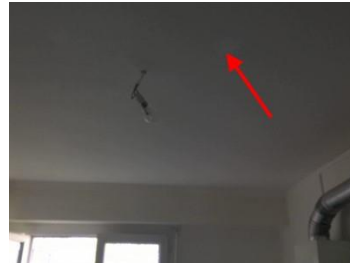
| Cuisine | 10 | Plafond | Oui<br>Cuisine : Plafond | <u>Identifiant:</u> ZPSO006<br><u>Echantillon:</u><br>MA2112046280/P008, réf. labo.: 22RI015496-007<br>MA2112046280/P009, réf. labo.: 22RI015496-008<br><u>Description:</u> Peinture + Enduit à base de plâtre<br><u>Composant de la construction:</u> 4 - Plafonds et faux plafonds - Plafonds<br><u>Partie à sonder:</u> Peinture + Enduit à base de plâtre<br><u>Justificatif:</u> Après analyse en laboratoire | <u>Analyse:</u><br>P009<br><u>Partie analysée par le laboratoire:</u><br>- Matériau de type système d'enduit peinture (blanc) : Absence d'amiante | |

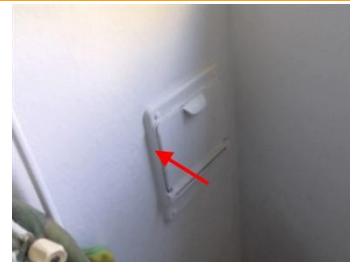
| ZPSO010 : Joint d'étanchéité de trappe | | | | | | |
|---|---|---|---|---|---|---|
| Cuisine | 1 | Vide-ordures | Oui<br>Cuisine : Vide-ordures | <u>Identifiant:</u> ZPSO010<br><u>Réf. échantillon:</u> MA2112046280/P016<br><u>Réf. laboratoire:</u> 22RI015496-015<br><u>Description:</u> Joint d'étanchéité de trappe<br><u>Composant de la construction:</u> 6 - Conduits et accessoires intérieurs - Vide-ordures<br><u>Partie à sonder:</u> Joint d'étanchéité de trappe<br><u>Justificatif:</u> Après analyse en laboratoire | <u>Analyse:</u><br>P016<br><u>Partie analysée par le laboratoire:</u><br>- Matériau semi-dur de type joint (noir) : Absence d'amiante | |
