Rapport de Repérage des matériaux et produits contenant de l'amiante avant réalisation de travaux dans un immeuble bâti

Numéro de dossier : MA2112046265
Date d'intervention : 02/02/2022

25LBF0302
67 Square de l'Abbaye (BAT B)
(25LBF0302)
77190 Dammarie-les-Lys
Bat. 67 ; Etage 3 ; Porte 302

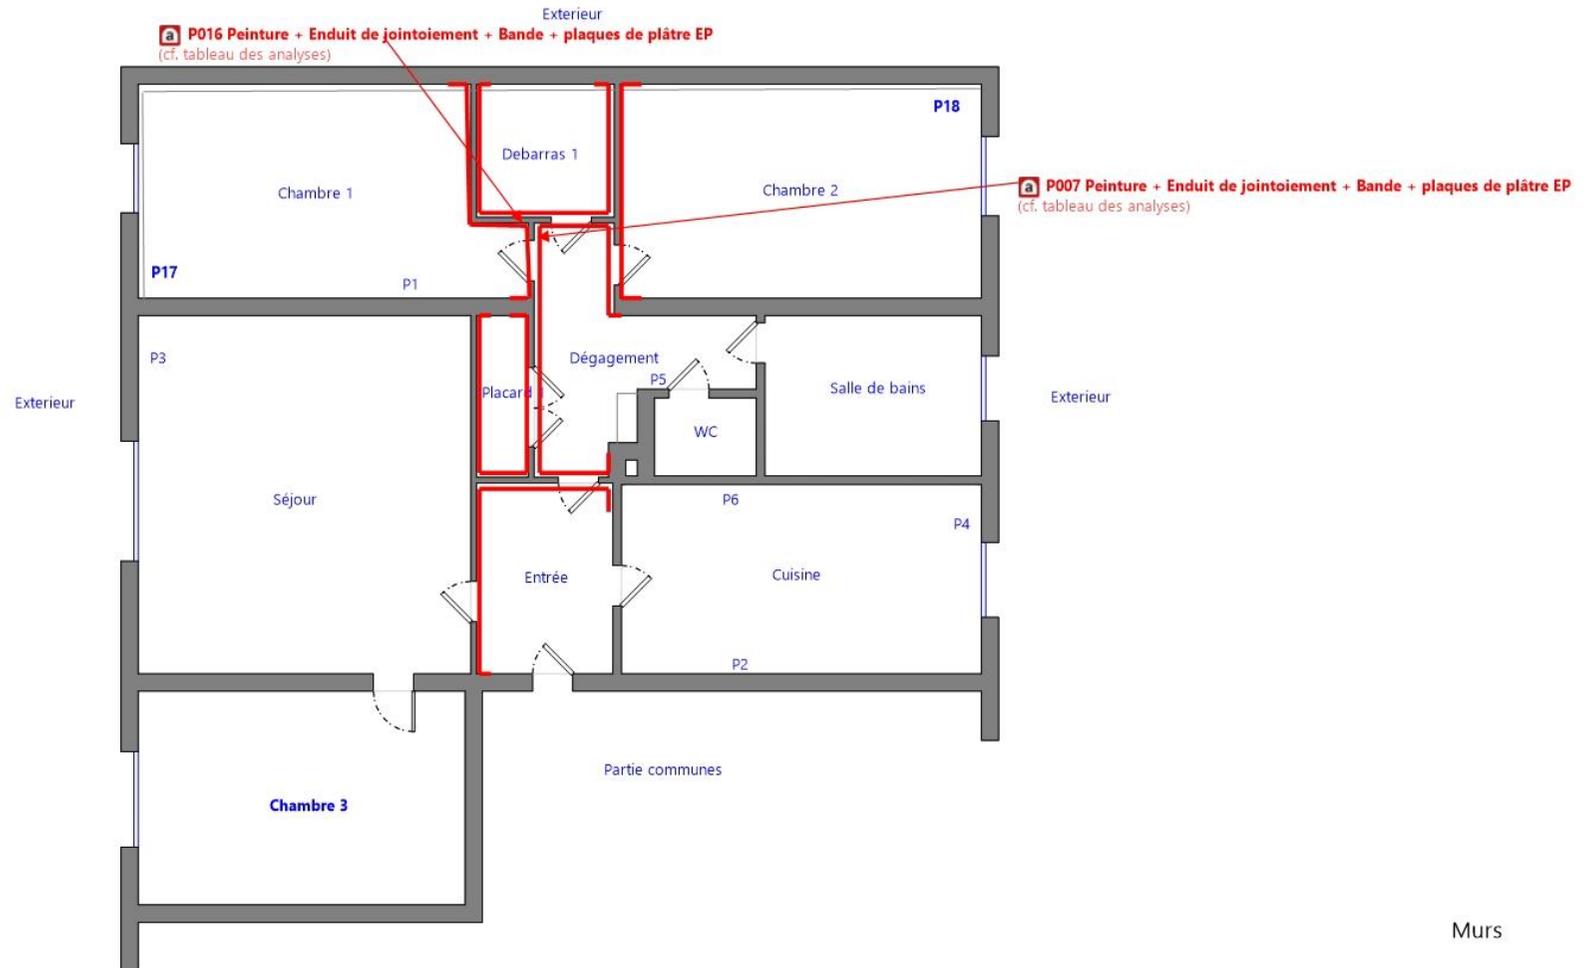
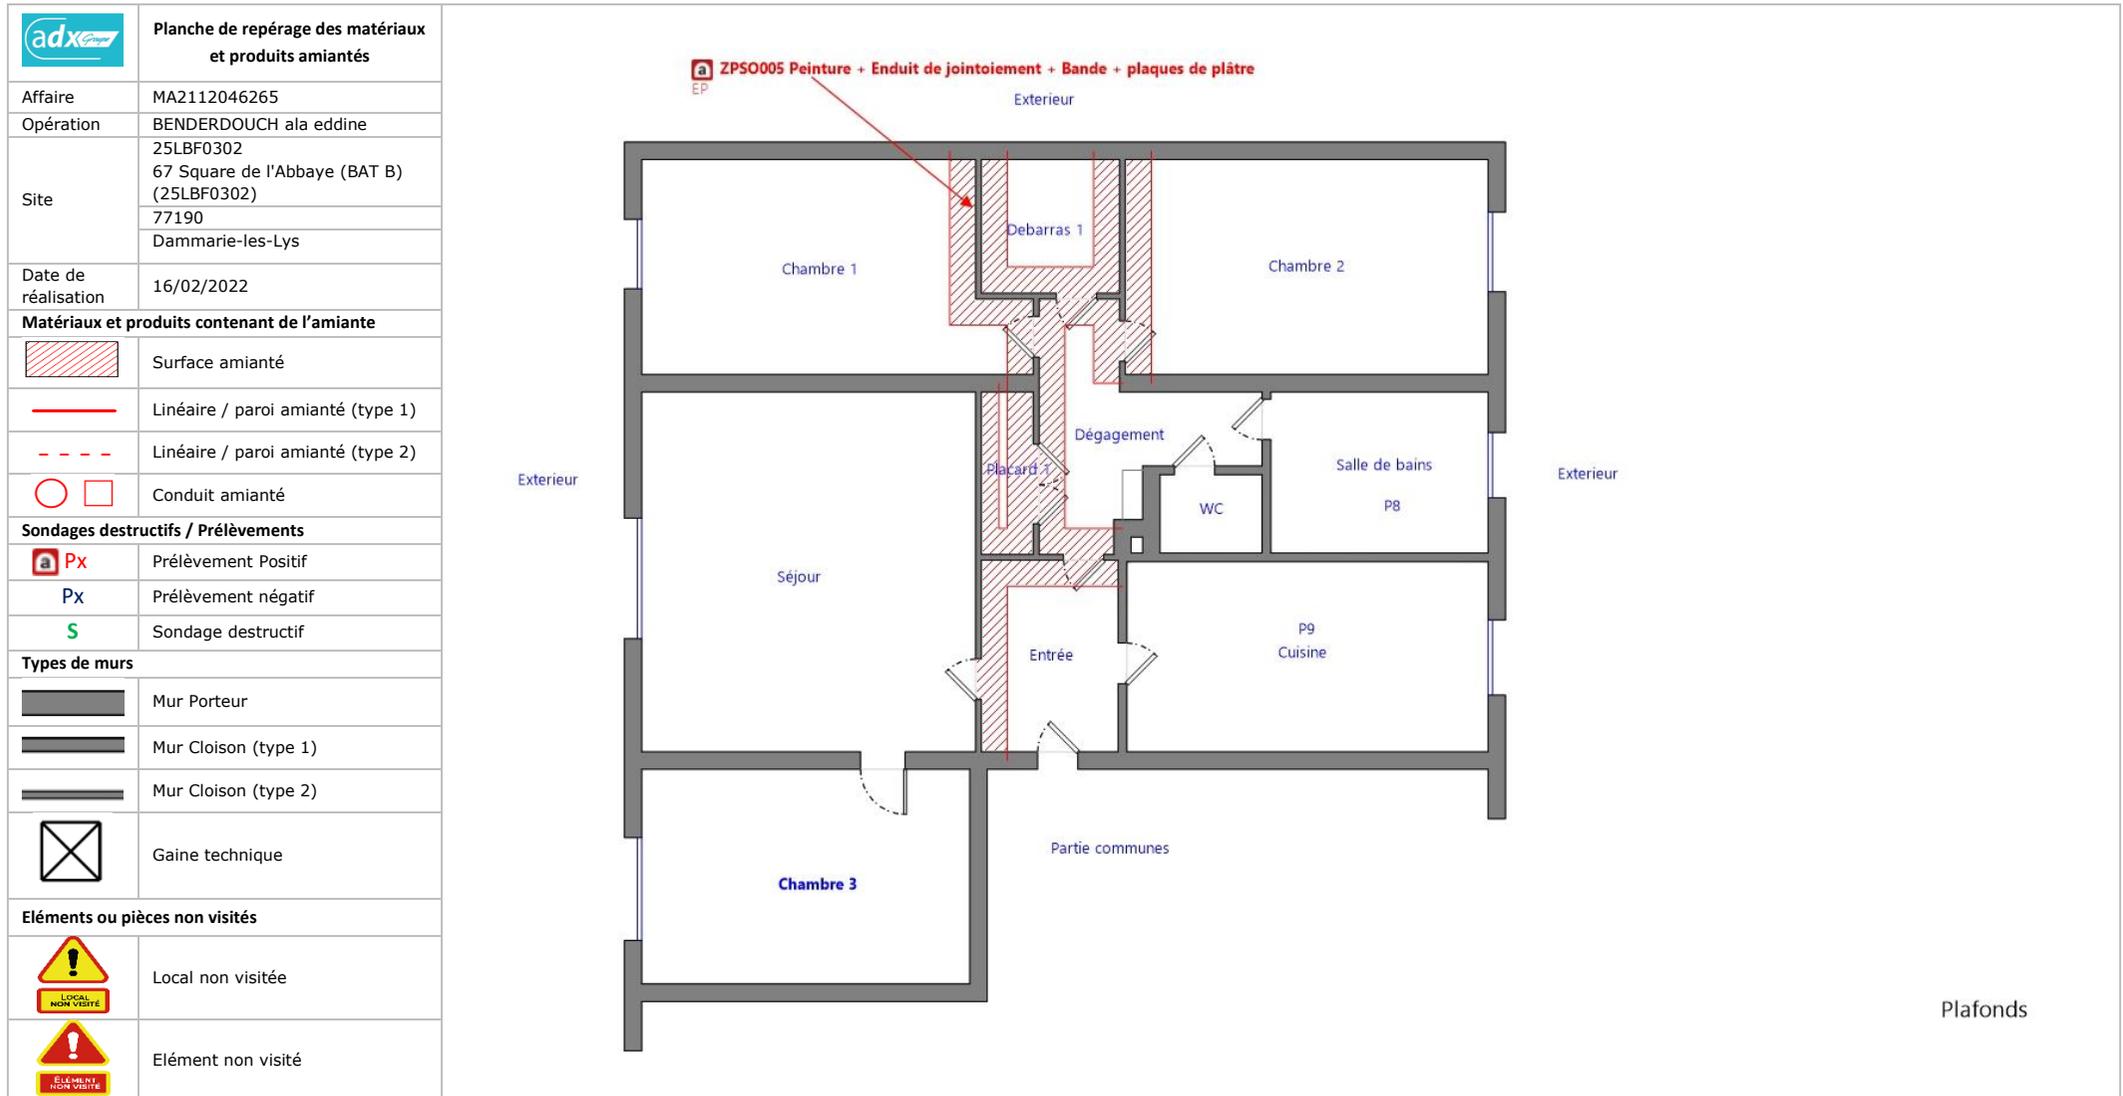
ZPSO	Niveau	Localisation	Zone	Description du prélèvement réalisé	Surface indicative
ZPSO005	3ème étage Porte 302	Entrée; Séjour; Dégagement; Placard 1; Chambre 1; Debarras 1; Chambre 2	Cloisons avec liaisons sur murs et plafonds	<p><u>Analyse : P007</u></p> <ul style="list-style-type: none"> - Phase 1 Matériau souple fibreux de type papier, carton (blanc) (Absence d'amiante) - Phase 2 Matériau souple fibreux de type papier, carton (marron) (Absence d'amiante) - Phase 3 Matériau de type système d'enduit peinture (blanc) ; matériau souple fibreux de type papier, carton (blanc) ; matériau semi-dur (blanc) ; matériau souple fibreux de type papier, carton (marron) ; matériau semi-dur de type plâtre (blanc) (Présence d'amiante) <p><u>Analyse : P016</u></p> <ul style="list-style-type: none"> - Phase 2 Matériau de type peinture (blanc) ; matériau de type peinture (gris) ; matériau semi-dur de type enduit (beige) ; matériau souple fibreux de type papier, carton (blanc) ; matériau semi-dur (blanc) ; matériau souple fibreux de type papier, carton (marron) ; matériau semi-dur de type plâtre (blanc) (Présence d'amiante) 	62m2

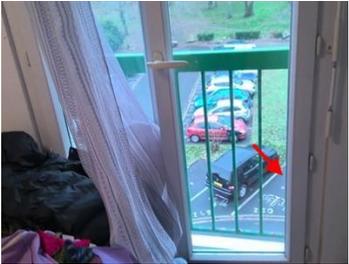
ZPSO007 : Joint de mastic de vitrage						
Niveau : 3ème étage Porte 302						
Localisation	n° de sondage	Zone	Prélèvement effectué / Sondage et extension	Echantillon	Analyse	Photo
Séjour	1	Fenêtres	Sondage et extension de la ZPSO du ou des prélèvement(s) : P010, P011	<u>Identifiant:</u> ZPSO007 <u>Echantillon:</u> MA2112046265/P010, réf. labo.: 22RI005878-010 MA2112046265/P011, réf. labo.: 22RI005878-011 <u>Description:</u> Joint de mastic de vitrage <u>Composant de la construction:</u> 2 - Parois verticales extérieures et Façades - Menuiseries extérieures <u>Partie à sonder:</u> Joint de mastic de vitrage <u>Justificatif:</u> Après analyse en laboratoire	<u>Analyse:</u> P010, P011	Idem photo : P010; P011
Chambre 1	2	Fenêtres	Oui Chambre 1 : Fenêtres	<u>Identifiant:</u> ZPSO007 <u>Echantillon:</u> MA2112046265/P010, réf. labo.: 22RI005878-010 MA2112046265/P011, réf. labo.: 22RI005878-011 <u>Description:</u> Joint de mastic de vitrage <u>Composant de la construction:</u> 2 - Parois verticales extérieures et Façades - Menuiseries extérieures <u>Partie à sonder:</u> Joint de mastic de vitrage <u>Justificatif:</u> Après analyse en laboratoire	<u>Analyse:</u> P010 <u>Partie analysée par le laboratoire:</u> - Matériau souple de type joint (gris) : Absence d'amiante

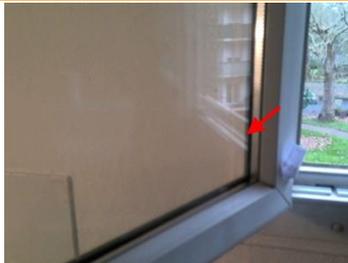
Cuisine	5	Fenêtres	Oui Cuisine : Fenêtres	<p><u>Identifiant:</u> ZPSO007</p> <p><u>Echantillon:</u> MA2112046265/P010, réf. labo.: 22RI005878-010 MA2112046265/P011, réf. labo.: 22RI005878-011</p> <p><u>Description:</u> Joint de mastic de vitrage</p> <p><u>Composant de la construction:</u> 2 - Parois verticales extérieures et Façades - Menuiseries extérieures</p> <p><u>Partie à sonder:</u> Joint de mastic de vitrage</p> <p><u>Justificatif:</u> Après analyse en laboratoire</p>	<p><u>Analyse:</u> P011</p> <p><u>Partie analysée par le laboratoire:</u> - Matériau souple de type joint (gris) : Absence d'amiante</p>

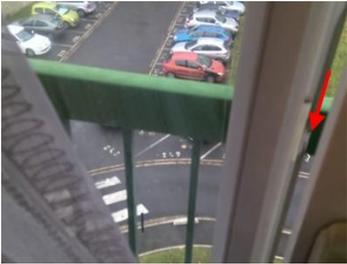
Localisation	n° de sondage	Zone	Prélèvement effectué / Sondage et extension	Echantillon	Analyse	Photo
Séjour	1	Fenêtres	Sondage et extension de la ZPSO du ou des prélèvement(s) : P012, P013	<p><u>Identifiant:</u> ZPSO008 <u>Echantillon:</u> MA2112046265/P012, réf. labo.: 22RI005878-012 MA2112046265/P013, réf. labo.: 22RI005878-013 <u>Description:</u> Joint de friction <u>Composant de la construction:</u> 2 - Parois verticales extérieures et Façades - Menuiseries extérieures <u>Partie à sonder:</u> Garniture de friction sur fenêtres <u>Justificatif:</u> Après analyse en laboratoire</p>	<p><u>Analyse:</u> P012, P013</p>	Idem photo : P012; P013
Chambre 1	2	Fenêtres	Oui Chambre 1 : Fenêtres	<p><u>Identifiant:</u> ZPSO008 <u>Echantillon:</u> MA2112046265/P012, réf. labo.: 22RI005878-012 MA2112046265/P013, réf. labo.: 22RI005878-013 <u>Description:</u> Joint de friction <u>Composant de la construction:</u> 2 - Parois verticales extérieures et Façades - Menuiseries extérieures <u>Partie à sonder:</u> Garniture de friction sur fenêtres <u>Justificatif:</u> Après analyse en laboratoire</p>	<p><u>Analyse:</u> P012 <u>Partie analysée par le laboratoire:</u> - Matériau souple de type joint (gris) : Absence d'amiante</p>

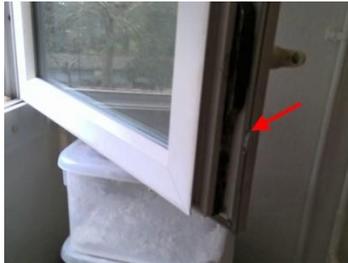
Cuisine	5	Fenêtres	Oui Cuisine : Fenêtres	<p><u>Identifiant:</u> ZPSO008 <u>Echantillon:</u> MA2112046265/P012, réf. labo.: 22RI005878-012 MA2112046265/P013, réf. labo.: 22RI005878-013 <u>Description:</u> Joint de friction <u>Composant de la construction:</u> 2 - Parois verticales extérieures et Façades - Menuiseries extérieures <u>Partie à sonder:</u> Garniture de friction sur fenêtres <u>Justificatif:</u> Après analyse en laboratoire</p>	<p><u>Analyse:</u> P013 <u>Partie analysée par le laboratoire:</u> - Matériau semi-dur (pulvérulent) (gris) ; matériau souple de type joint (gris) : Absence d'amiante</p>

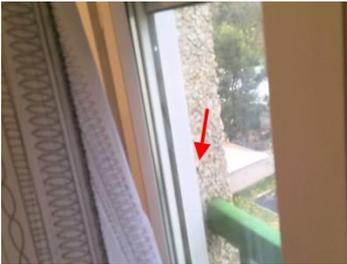
Localisation	n° de sondage	Zone	Prélèvement effectué / Sondage et extension	Echantillon	Analyse	Photo
Séjour	1	Fenêtres	Sondage et extension de la ZPSO du ou des prélèvement(s) : P014, P015	<p><u>Identifiant:</u> ZPSO009</p> <p><u>Echantillon:</u> MA2112046265/P014, réf. labo.: 22RI005878-014 MA2112046265/P015, réf. labo.: 22RI005878-015</p> <p><u>Description:</u> Joint d'étanchéité entre menuiserie et structure</p> <p><u>Composant de la construction:</u> 2 - Parois verticales extérieures et Façades - Menuiseries extérieures</p> <p><u>Partie à sonder:</u> Joint d'étanchéité entre menuiserie et structure</p> <p><u>Justificatif:</u> Après analyse en laboratoire</p>	<p><u>Analyse:</u> P014, P015</p>	Idem photo : P014; P015
Chambre 1	2	Fenêtres	Oui Chambre 1 : Fenêtres	<p><u>Identifiant:</u> ZPSO009</p> <p><u>Echantillon:</u> MA2112046265/P014, réf. labo.: 22RI005878-014 MA2112046265/P015, réf. labo.: 22RI005878-015</p> <p><u>Description:</u> Joint d'étanchéité entre menuiserie et structure</p> <p><u>Composant de la construction:</u> 2 - Parois verticales extérieures et Façades - Menuiseries extérieures</p> <p><u>Partie à sonder:</u> Joint d'étanchéité entre menuiserie et structure</p> <p><u>Justificatif:</u> Après analyse en laboratoire</p>	<p><u>Analyse:</u> P014</p> <p><u>Partie analysée par le laboratoire:</u> - Matériau semi-dur (pulvérulent) (gris) ; matériau souple de type joint (blanc) : Absence d'amiante</p>

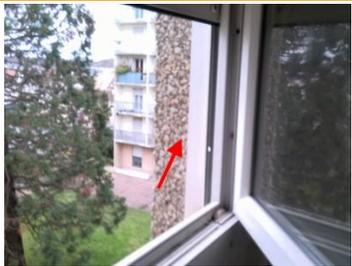
Salle de bains	4	Fenêtres	Sondage et extension de la ZPSO du ou des prélèvement(s) : P014, P015	<p><u>Identifiant:</u> ZPSO009</p> <p><u>Echantillon:</u> MA2112046265/P014, réf. labo.: 22RI005878-014 MA2112046265/P015, réf. labo.: 22RI005878-015</p> <p><u>Description:</u> Joint d'étanchéité entre menuiserie et structure</p> <p><u>Composant de la construction:</u> 2 - Parois verticales extérieures et Façades - Menuiseries extérieures</p> <p><u>Partie à sonder:</u> Joint d'étanchéité entre menuiserie et structure</p> <p><u>Justificatif:</u> Après analyse en laboratoire</p>	<p><u>Analyse:</u> P014, P015</p>	Idem photo : P014; P015
Cuisine	5	Fenêtres	Oui Cuisine : Fenêtres	<p><u>Identifiant:</u> ZPSO009</p> <p><u>Echantillon:</u> MA2112046265/P014, réf. labo.: 22RI005878-014 MA2112046265/P015, réf. labo.: 22RI005878-015</p> <p><u>Description:</u> Joint d'étanchéité entre menuiserie et structure</p> <p><u>Composant de la construction:</u> 2 - Parois verticales extérieures et Façades - Menuiseries extérieures</p> <p><u>Partie à sonder:</u> Joint d'étanchéité entre menuiserie et structure</p> <p><u>Justificatif:</u> Après analyse en laboratoire</p>	<p><u>Analyse:</u> P015</p> <p><u>Partie analysée par le laboratoire:</u> - Matériau semi-dur (pulvérulent) (gris) ; matériau souple de type joint (blanc) : Absence d'amiante</p>

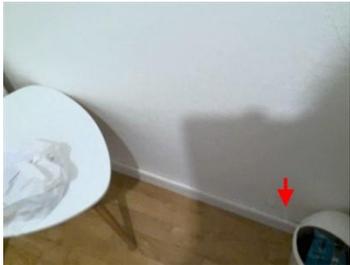
Chambre 2	6	Mur de refend	Oui Chambre 1 : Mur de refend	<p><u>Identifiant:</u> ZPSO001</p> <p><u>Echantillon:</u> MA2112046265/P001, réf. labo.: 22RI005878-001 MA2112046265/P002, réf. labo.: 22RI005878-002</p> <p><u>Description:</u> Couche1: Peinture + Couche2: Enduit à base de plâtre lissé ou taloché</p> <p><u>Composant de la construction:</u> 3 - Parois verticales intérieures - Revêtements de murs, poteaux, cloisons, gaines, coffres + 3 - Parois verticales intérieures - Murs et cloisons maçonnés</p> <p><u>Partie à sonder:</u> Couche1: Peinture + Couche2: Enduit à base de plâtre lissé ou taloché</p> <p><u>Justificatif:</u> Après analyse en laboratoire</p>	<p><u>Analyse:</u> P001</p> <p><u>Partie analysée par le laboratoire:</u> - Phase 2 Matériau de type maillage de fibres et liant (blanc) ; matériau de type système d'enduit peinture (blanc) Absence d'amiante</p>

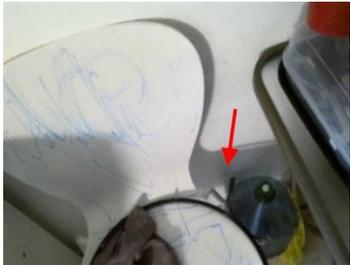
Cuisine	9	Mur de refend	Oui Cuisine : Mur de refend	<p><u>Identifiant:</u> ZPSO001</p> <p><u>Echantillon:</u> MA2112046265/P001, réf. labo.: 22RI005878-001 MA2112046265/P002, réf. labo.: 22RI005878-002</p> <p><u>Description:</u> Couche1: Peinture + Couche2: Enduit à base de plâtre lissé ou taloché</p> <p><u>Composant de la construction:</u> 3 - Parois verticales intérieures - Revêtements de murs, poteaux, cloisons, gaines, coffres + 3 - Parois verticales intérieures - Murs et cloisons maçonnés</p> <p><u>Partie à sonder:</u> Couche1: Peinture + Couche2: Enduit à base de plâtre lissé ou taloché</p> <p><u>Justificatif:</u> Après analyse en laboratoire</p>	<p><u>Analyse:</u> P002</p> <p><u>Partie analysée par le laboratoire:</u> - Matériau de type système d'enduit peinture (blanc) ; matériau dur de type mortier, béton, chape (gris) : Absence d'amiante</p>

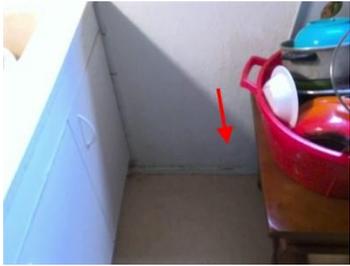
Cuisine	3	Mur donnant sur extérieur	Oui Cuisine : Mur donnant sur extérieur	<u>Identifiant:</u> ZPSO002 <u>Echantillon:</u> MA2112046265/P003, réf. labo.: 22RI005878-003 MA2112046265/P004, réf. labo.: 22RI005878-004 <u>Description:</u> Peinture + Enduit à base de plâtre <u>Composant de la construction:</u> 3 - Parois verticales intérieures - Murs et cloisons maçonnés <u>Partie à sonder:</u> Peinture + Enduit à base de plâtre <u>Justificatif:</u> Après analyse en laboratoire	<u>Analyse:</u> P004 <u>Partie analysée par le laboratoire:</u> - Matériau de type système d'enduit peinture (beige) ; matériau semi-dur de type ciment (gris) : Absence d'amiante

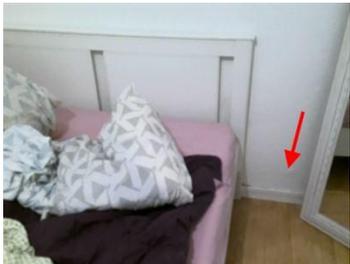
Chambre 3	4	Mur donnant sur extérieur	Oui Chambre 1 : Mur donnant sur extérieur	<u>Identifiant:</u> ZPSO002 <u>Echantillon:</u> MA2112046265/P003, réf. labo.: 22RI005878-003 MA2112046265/P004, réf. labo.: 22RI005878-004 <u>Description:</u> Peinture + Enduit à base de plâtre <u>Composant de la construction:</u> 3 - Parois verticales intérieures - Murs et cloisons maçonnés <u>Partie à sonder:</u> Peinture + Enduit à base de plâtre <u>Justificatif:</u> Après analyse en laboratoire	<u>Analyse:</u> P003 <u>Partie analysée par le laboratoire:</u> - Phase 2 Matériau de type maillage de fibres et liant (blanc) ; matériau de type système d'enduit peinture (beige) ; matériau semi-dur de type ciment (gris) Absence d'amiante

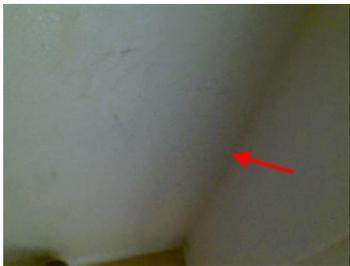
Dégagement	3	Cloisons avec liaisons sur murs et plafonds	Oui Dégagement : Cloisons avec liaisons sur murs et plafonds	<p><u>Identifiant:</u> ZPSO005</p> <p><u>Echantillon:</u> MA2112046265/P007, réf. labo.: 22RI005878-007 MA2112046265/P016, réf. labo.: 22RI005878-016</p> <p><u>Description:</u> Peinture + Enduit de jointoiment + Bande + plaques de plâtre</p> <p><u>Composant de la construction:</u> 3 - Parois verticales intérieures - Cloisons sèches (assemblées, préfabriquées)</p> <p><u>Partie à sonder:</u> Peinture + Enduit de jointoiment + Bande + plaques de plâtre</p> <p><u>Justificatif:</u> Après analyse en laboratoire</p>	<p><u>Analyse:</u> P007</p> <p><u>Partie analysée par le laboratoire:</u></p> <ul style="list-style-type: none"> - Phase 1 Matériau souple fibreux de type papier, carton (blanc) Absence d'amiante - Phase 2 Matériau souple fibreux de type papier, carton (marron) Absence d'amiante - Phase 3 Matériau de type système d'enduit peinture (blanc) ; matériau souple fibreux de type papier, carton (blanc) ; matériau semi-dur (blanc) ; matériau souple fibreux de type papier, carton (marron) ; matériau semi-dur de type plâtre (blanc) Présence d'amiante

Placard 1	4	Cloisons avec liaisons sur murs et plafonds	Sondage et extension de la ZPSO du ou des prélèvement(s) : P007, P016	<p><u>Identifiant:</u> ZPSO005</p> <p><u>Echantillon:</u> MA2112046265/P007, réf. labo.: 22RI005878-007 MA2112046265/P016, réf. labo.: 22RI005878-016</p> <p><u>Description:</u> Peinture + Enduit de jointoiment + Bande + plaques de plâtre</p> <p><u>Composant de la construction:</u> 3 - Parois verticales intérieures - Cloisons sèches (assemblées, préfabriquées)</p> <p><u>Partie à sonder:</u> Peinture + Enduit de jointoiment + Bande + plaques de plâtre</p> <p><u>Justificatif:</u> Après analyse en laboratoire</p>	<p><u>Analyse:</u> P007, P016</p>	Idem photo : P007; P016
Chambre 1	5	Cloisons avec liaisons sur murs et plafonds	Oui 3ème étage Porte 301 - Chambre 1 : Cloisons avec liaisons sur murs et plafonds	<p><u>Identifiant:</u> ZPSO005</p> <p><u>Echantillon:</u> MA2112046265/P007, réf. labo.: 22RI005878-007 MA2112046265/P016, réf. labo.: 22RI005878-016</p> <p><u>Description:</u> Peinture + Enduit de jointoiment + Bande + plaques de plâtre</p> <p><u>Composant de la construction:</u> 3 - Parois verticales intérieures - Cloisons sèches (assemblées, préfabriquées)</p> <p><u>Partie à sonder:</u> Peinture + Enduit de jointoiment + Bande + plaques de plâtre</p> <p><u>Justificatif:</u> Après analyse en laboratoire</p>	<p><u>Analyse:</u> P016</p> <p><u>Partie analysée par le laboratoire:</u> - Phase 2 Matériau de type peinture (blanc) ; matériau de type peinture (gris) ; matériau semi-dur de type enduit (beige) ; matériau souple fibreux de type papier, carton (blanc) ; matériau semi-dur de type papier, carton (marron) ; matériau souple fibreux de type plâtre (blanc) Présence d'amiante</p>

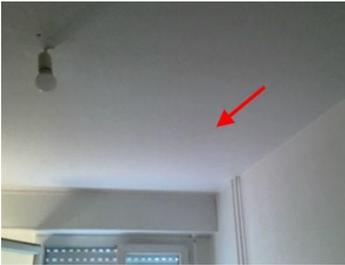
Cuisine	10	Plafond	Oui Chambre 1 : Plafond	<p><u>Identifiant:</u> ZPSO006 <u>Echantillon:</u> MA2112046265/P008, réf. labo.: 22RI005878-008 MA2112046265/P009, réf. labo.: 22RI005878-009 <u>Description:</u> Peinture + Enduit à base de plâtre <u>Composant de la construction:</u> 4 - Plafonds et faux plafonds - Plafonds <u>Partie à sonder:</u> Peinture + Enduit à base de plâtre <u>Justificatif:</u> Après analyse en laboratoire</p>	<p><u>Analyse:</u> P008 <u>Partie analysée par le laboratoire:</u> - Matériau de type système d'enduit peinture (blanc) ; matériau semi-dur (gris) en traces : Absence d'amiante</p>
