# Rapport de Repérage Amiante avant réalisation de travaux dans un immeuble bâti

Numéro de dossier : MA2112046263  
Date d'intervention : 06/01/2022

25LBF0401  
67 Square de l'Abbaye (BAT B)  
77190 Dammarie-les-Lys  
BAT 67. Etage 4, Porte 401

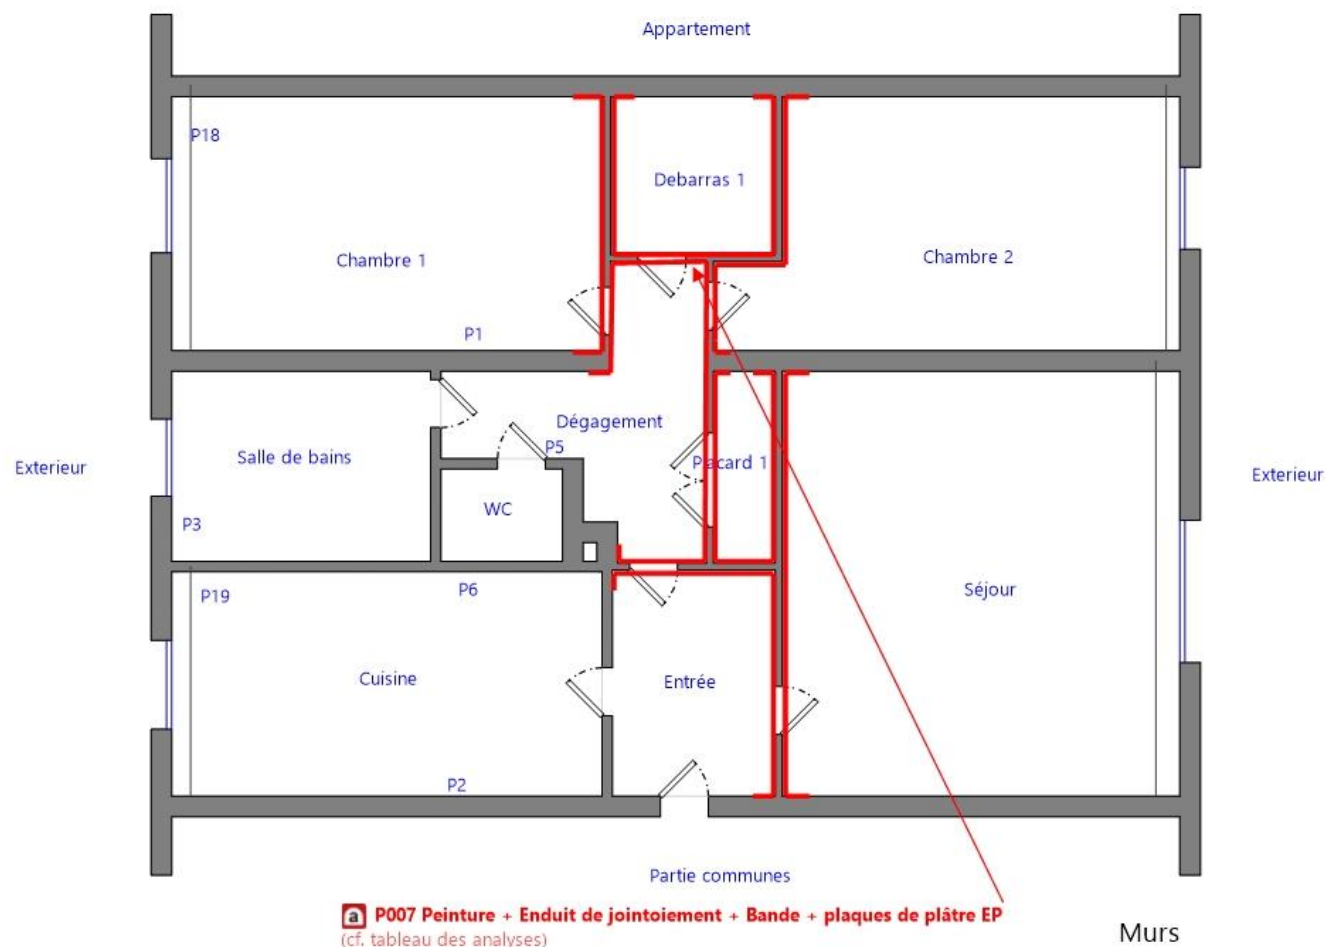
| | <b>Planche de repérage des matériaux et produits amiantés</b> |

| ZPSO | Niveau | Localisation | Zone | Description du prélèvement réalisé | Surface indicative |
|---|---|---|---|---|---|
| ZPSO005 | 4ème étage Porte 401 | Entrée; Séjour; Dégagement; Placard 1; Chambre 1; Debarras 1; Chambre 2 | Cloisons avec liaisons sur murs et plafonds | <p>Analyse : P007</p> <ul style="list-style-type: none"> <li>- Phase 2 Matériau de type peinture (de différentes couleurs) ; matériau souple fibreux de type papier, carton (marron) ; matériau souple fibreux de type papier, carton (gris) ; matériau semi-dur de type plâtre (blanc) (Présence d'amiante)</li> <li>- Phase 3 Matériau souple fibreux de type papier, carton (marron) (Absence d'amiante)</li> <li>- Phase 4 Matériau souple fibreux de type papier, carton (gris) (Absence d'amiante)</li> </ul> | 57.1m2 |
