Rapport de repérage des matériaux et produits contenant de l'amiante avant réalisation de travaux dans un immeuble bâti

Numéro de dossier : MA2112046260
Date d'édition: 17/03/2022

25LBF0402
67 Square de l'Abbaye (BAT B)
(25LBF0402)
77190 Dammarie-les-Lys
Bat. 67; Etage 4; Porte 402
Lot numéro 25LBF0402,

- Remplacement des menuiseries extérieures
- Amélioration de la ventilation des logements (VMC)
- Mise en sécurité électrique des logements, condamnation des pelles vide-ordures et remplacement des ROAI gaz

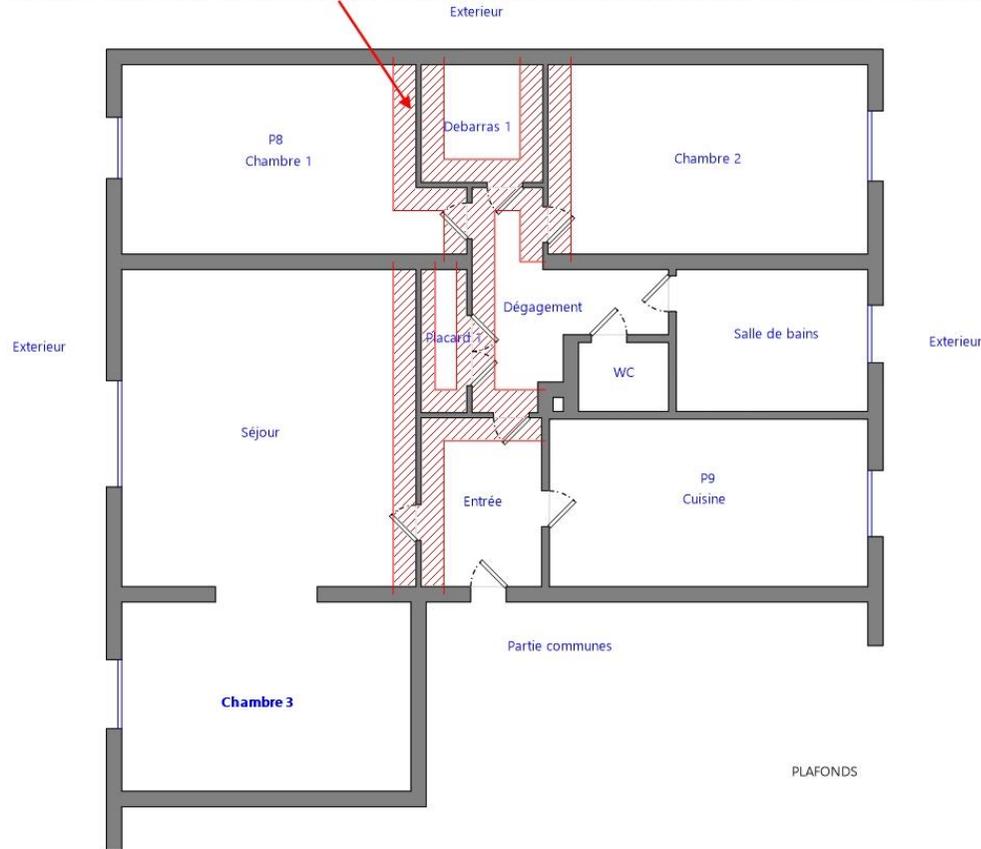
a M001 Hors Liste + Couche1: Peinture décorative (pailletées, gouttelettes, ...) + Couche2: Enduit de jointoiment des plaques de plâtre + Couche3: Bande + Couche4: plaques de plâtre

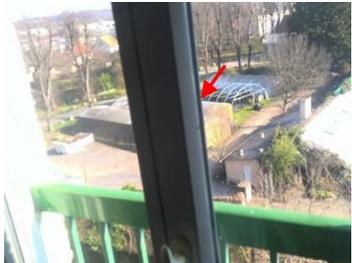
ZPSO007 : Joint de mastic de vitrage						
Niveau : 4ème étage Porte 402						
Localisation	n° de sondage	Zone	Prélèvement effectué / Sondage et extension	Echantillon	Analyse	Photo
Séjour	1	Fenêtres	Sondage et extension de la ZPSO du ou des prélèvement(s) : P010, P011	<u>Identifiant:</u> ZPSO007 <u>Echantillon:</u> MA2112046260/P010, réf. labo.: 22RI010804-009 MA2112046260/P011, réf. labo.: 22RI010804-010 <u>Description:</u> Joint de mastic de vitrage <u>Composant de la construction:</u> 2 - Parois verticales extérieures et Façades - Menuiseries extérieures <u>Partie à sonder:</u> Joint de mastic de vitrage <u>Justificatif:</u> Après analyse en laboratoire	<u>Analyse:</u> P010, P011	Idem photo : P010; P011
Chambre 1	2	Fenêtres	Oui Chambre 1 : Fenêtres	<u>Identifiant:</u> ZPSO007 <u>Echantillon:</u> MA2112046260/P010, réf. labo.: 22RI010804-009 MA2112046260/P011, réf. labo.: 22RI010804-010 <u>Description:</u> Joint de mastic de vitrage <u>Composant de la construction:</u> 2 - Parois verticales extérieures et Façades - Menuiseries extérieures <u>Partie à sonder:</u> Joint de mastic de vitrage <u>Justificatif:</u> Après analyse en laboratoire	<u>Analyse:</u> P010 <u>Partie analysée par le laboratoire:</u> - Matériau souple de type joint (gris) : Absence d'amiante

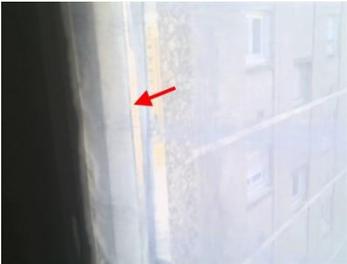
Cuisine	5	Fenêtres	Oui Cuisine : Fenêtres	<p><u>Identifiant:</u> ZPSO007 <u>Echantillon:</u> MA2112046260/P010, réf. labo.: 22RI010804-009 MA2112046260/P011, réf. labo.: 22RI010804-010 <u>Description:</u> Joint de mastic de vitrage <u>Composant de la construction:</u> 2 - Parois verticales extérieures et Façades - Menuiseries extérieures <u>Partie à sonder:</u> Joint de mastic de vitrage <u>Justificatif:</u> Après analyse en laboratoire</p>	<p><u>Analyse:</u> P011 <u>Partie analysée par le laboratoire:</u> - Matériau souple de type joint (gris) : Absence d'amiante</p>

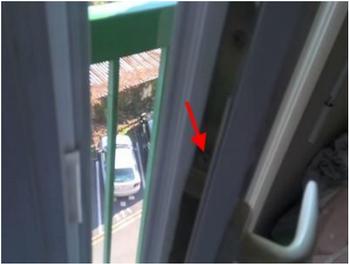
Localisation	n° de sondage	Zone	Prélèvement effectué / Sondage et extension	Echantillon	Analyse	Photo
Séjour	1	Fenêtres	Sondage et extension de la ZPSO du ou des prélèvement(s) : P012, P013	<p><u>Identifiant:</u> ZPSO008</p> <p><u>Echantillon:</u> MA2112046260/P012, réf. labo.: 22RI010804-011 MA2112046260/P013, réf. labo.: 22RI010804-012</p> <p><u>Description:</u> Joint de friction</p> <p><u>Composant de la construction:</u> 2 - Pariois verticales extérieures et Façades - Menuiseries extérieures</p> <p><u>Partie à sonder:</u> Garniture de friction sur fenêtres</p> <p><u>Justificatif:</u> Après analyse en laboratoire</p>	<p><u>Analyse:</u> P012, P013</p>	Idem photo : P012; P013
Chambre 1	2	Fenêtres	Oui Chambre 1 : Fenêtres	<p><u>Identifiant:</u> ZPSO008</p> <p><u>Echantillon:</u> MA2112046260/P012, réf. labo.: 22RI010804-011 MA2112046260/P013, réf. labo.: 22RI010804-012</p> <p><u>Description:</u> Joint de friction</p> <p><u>Composant de la construction:</u> 2 - Pariois verticales extérieures et Façades - Menuiseries extérieures</p> <p><u>Partie à sonder:</u> Garniture de friction sur fenêtres</p> <p><u>Justificatif:</u> Après analyse en laboratoire</p>	<p><u>Analyse:</u> P012</p> <p><u>Partie analysée par le laboratoire:</u> - Matériau souple de type joint (gris) : Absence d'amiante</p>

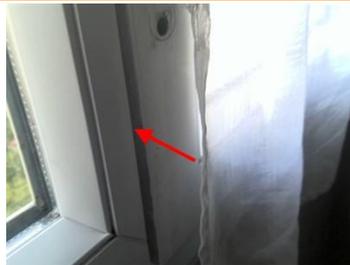
Cuisine	5	Fenêtres	Oui Cuisine : Fenêtres	<p><u>Identifiant:</u> ZPSO008 <u>Echantillon:</u> MA2112046260/P012, réf. labo.: 22RI010804-011 MA2112046260/P013, réf. labo.: 22RI010804-012 <u>Description:</u> Joint de friction <u>Composant de la construction:</u> 2 - Parois verticales extérieures et Façades - Menuiseries extérieures <u>Partie à sonder:</u> Garniture de friction sur fenêtres <u>Justificatif:</u> Après analyse en laboratoire</p>	<p><u>Analyse:</u> P013 <u>Partie analysée par le laboratoire:</u> - Matériau souple de type joint (gris) : Absence d'amiante</p>

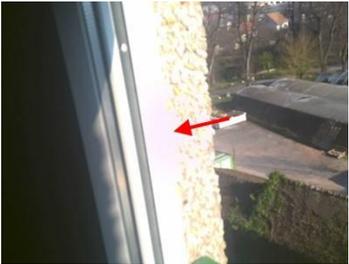
Localisation	n° de sondage	Zone	Prélèvement effectué / Sondage et extension	Echantillon	Analyse	Photo
Séjour	1	Fenêtres	Sondage et extension de la ZPSO du ou des prélèvement(s) : P014, P015	<p><u>Identifiant:</u> ZPSO009</p> <p><u>Echantillon:</u> MA2112046260/P014, réf. labo.: 22RI010804-013 MA2112046260/P015, réf. labo.: 22RI010804-014</p> <p><u>Description:</u> Joint d'étanchéité entre menuiserie et structure</p> <p><u>Composant de la construction:</u> 2 - Parois verticales extérieures et Façades - Menuiseries extérieures</p> <p><u>Partie à sonder:</u> Joint d'étanchéité entre menuiserie et structure</p> <p><u>Justificatif:</u> Après analyse en laboratoire</p>	<p><u>Analyse:</u> P014, P015</p>	Idem photo : P014; P015
Chambre 1	2	Fenêtres	Oui Chambre 1 : Fenêtres	<p><u>Identifiant:</u> ZPSO009</p> <p><u>Echantillon:</u> MA2112046260/P014, réf. labo.: 22RI010804-013 MA2112046260/P015, réf. labo.: 22RI010804-014</p> <p><u>Description:</u> Joint d'étanchéité entre menuiserie et structure</p> <p><u>Composant de la construction:</u> 2 - Parois verticales extérieures et Façades - Menuiseries extérieures</p> <p><u>Partie à sonder:</u> Joint d'étanchéité entre menuiserie et structure</p> <p><u>Justificatif:</u> Après analyse en laboratoire</p>	<p><u>Analyse:</u> P014</p> <p><u>Partie analysée par le laboratoire:</u> - Matériau souple de type joint (blanc) : Absence d'amiante</p>

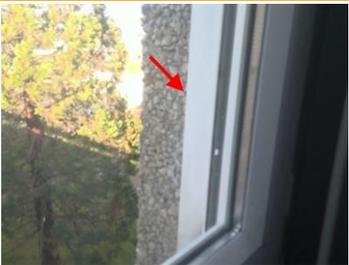
Salle de bains	4	Fenêtres	Sondage et extension de la ZPSO du ou des prélèvement(s) : P014, P015	<p><u>Identifiant:</u> ZPSO009</p> <p><u>Echantillon:</u> MA2112046260/P014, réf. labo.: 22RI010804-013 MA2112046260/P015, réf. labo.: 22RI010804-014</p> <p><u>Description:</u> Joint d'étanchéité entre menuiserie et structure</p> <p><u>Composant de la construction:</u> 2 - Parois verticales extérieures et Façades - Menuiseries extérieures</p> <p><u>Partie à sonder:</u> Joint d'étanchéité entre menuiserie et structure</p> <p><u>Justificatif:</u> Après analyse en laboratoire</p>	<p><u>Analyse:</u> P014, P015</p>	Idem photo : P014; P015
Cuisine	5	Fenêtres	Oui Cuisine : Fenêtres	<p><u>Identifiant:</u> ZPSO009</p> <p><u>Echantillon:</u> MA2112046260/P014, réf. labo.: 22RI010804-013 MA2112046260/P015, réf. labo.: 22RI010804-014</p> <p><u>Description:</u> Joint d'étanchéité entre menuiserie et structure</p> <p><u>Composant de la construction:</u> 2 - Parois verticales extérieures et Façades - Menuiseries extérieures</p> <p><u>Partie à sonder:</u> Joint d'étanchéité entre menuiserie et structure</p> <p><u>Justificatif:</u> Après analyse en laboratoire</p>	<p><u>Analyse:</u> P015</p> <p><u>Partie analysée par le laboratoire:</u> - Matériau souple de type joint (blanc) : Absence d'amiante</p>

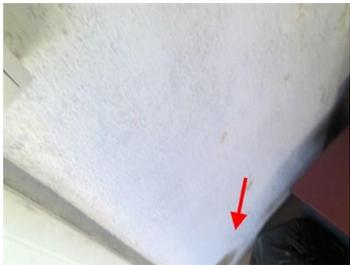
Placard 1	4	Mur de refend	Sondage et extension de la ZPSO du ou des prélèvement(s) : P001, P002	<p><u>Identifiant:</u> ZPSO001</p> <p><u>Echantillon:</u> MA2112046260/P001, réf. labo.: 22RI010804-001 MA2112046260/P002, réf. labo.: 22RI010804-002</p> <p><u>Description:</u> Couche1: Peinture + Couche2: Enduit à base de plâtre lissé ou taloché</p> <p><u>Composant de la construction:</u> 3 - Parois verticales intérieures - Revêtements de murs, poteaux, cloisons, gaines, coffres + 3 - Parois verticales intérieures - Murs et cloisons maçonnés</p> <p><u>Partie à sonder:</u> Couche1: Peinture + Couche2: Enduit à base de plâtre lissé ou taloché</p> <p><u>Justificatif:</u> Après analyse en laboratoire</p>	<p><u>Analyse:</u> P001, P002</p>	Idem photo : P001; P002
Chambre 1	5	Mur de refend	Oui Chambre 1 : Mur de refend	<p><u>Identifiant:</u> ZPSO001</p> <p><u>Echantillon:</u> MA2112046260/P001, réf. labo.: 22RI010804-001 MA2112046260/P002, réf. labo.: 22RI010804-002</p> <p><u>Description:</u> Couche1: Peinture + Couche2: Enduit à base de plâtre lissé ou taloché</p> <p><u>Composant de la construction:</u> 3 - Parois verticales intérieures - Revêtements de murs, poteaux, cloisons, gaines, coffres + 3 - Parois verticales intérieures - Murs et cloisons maçonnés</p> <p><u>Partie à sonder:</u> Couche1: Peinture + Couche2: Enduit à base de plâtre lissé ou taloché</p> <p><u>Justificatif:</u> Après analyse en laboratoire</p>	<p><u>Analyse:</u> P001</p> <p><u>Partie analysée par le laboratoire:</u> - Matériau de type peinture (blanc) ; matériau semi-dur de type enduit (blanc) ; matériau semi-dur de type ciment (gris) : Absence d'amiante</p>

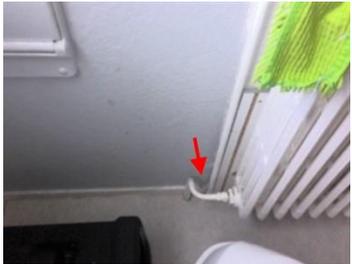
Cuisine	10	Mur de refend	Oui Cuisine : Mur de refend	<p><u>Identifiant:</u> ZPSO001 <u>Echantillon:</u> MA2112046260/P001, réf. labo.: 22RI010804-001 MA2112046260/P002, réf. labo.: 22RI010804-002 <u>Description:</u> Couche1: Peinture + Couche2: Enduit à base de plâtre lissé ou taloché <u>Composant de la construction:</u> 3 - Pairs verticales intérieures - Revêtements de murs, poteaux, cloisons, gaines, coffres + 3 - Pairs verticales intérieures - Murs et cloisons maçonnés <u>Partie à sonder:</u> Couche1: Peinture + Couche2: Enduit à base de plâtre lissé ou taloché <u>Justificatif:</u> Après analyse en laboratoire</p>	<p><u>Analyse:</u> P002 <u>Partie analysée par le laboratoire:</u> - Phase 2 Matériau de type maillage de fibres et liant (blanc) ; matériau de type système d'enduit peinture (orange) ; matériau semi-dur de type ciment (gris) Absence d'amiante</p>

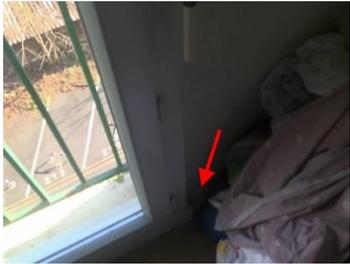
ZPSO002 : Peinture + Enduit à base de plâtre							
Niveau : 4ème étage Porte 402							
Localisation	n° de sondage	Zone	Prélèvement effectué / Sondage et extension	Echantillon	Analyse	Photo	
Séjour	1	Mur donnant sur extérieur	Sondage et extension de la ZPSO du ou des prélèvement(s) : P003, P004	<u>Identifiant:</u> ZPSO002 <u>Echantillon:</u> MA2112046260/P003, réf. labo.: 22RI010804-003 MA2112046260/P004, réf. labo.: 22RI010804-004 <u>Description:</u> Peinture + Enduit à base de plâtre <u>Composant de la construction:</u> 3 - Parois verticales intérieures - Murs et cloisons maçonnés <u>Partie à sonder:</u> Peinture + Enduit à base de plâtre <u>Justificatif:</u> Après analyse en laboratoire	<u>Analyse:</u> P003, P004	Idem photo : P003; P004	
Chambre 1	2	Mur donnant sur extérieur	Oui Chambre 1 : Mur donnant sur extérieur	<u>Identifiant:</u> ZPSO002 <u>Echantillon:</u> MA2112046260/P003, réf. labo.: 22RI010804-003 MA2112046260/P004, réf. labo.: 22RI010804-004 <u>Description:</u> Peinture + Enduit à base de plâtre <u>Composant de la construction:</u> 3 - Parois verticales intérieures - Murs et cloisons maçonnés <u>Partie à sonder:</u> Peinture + Enduit à base de plâtre <u>Justificatif:</u> Après analyse en laboratoire	<u>Analyse:</u> P003 <u>Partie analysée par le laboratoire:</u> - Matériau de type peinture (blanc) ; matériau semi-dur de type enduit (blanc) ; matériau semi-dur de type ciment (gris) : Absence d'amiante

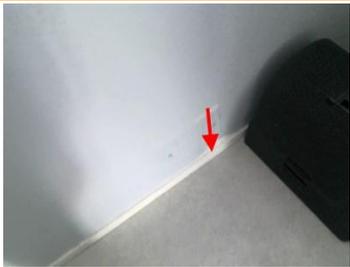
Cuisine	5	Mur donnant sur extérieur	Oui Cuisine : Mur donnant sur extérieur	<p><u>Identifiant:</u> ZPSO002</p> <p><u>Echantillon:</u> MA2112046260/P003, réf. labo.: 22RI010804-003 MA2112046260/P004, réf. labo.: 22RI010804-004</p> <p><u>Description:</u> Peinture + Enduit à base de plâtre</p> <p><u>Composant de la construction:</u> 3 - Parois verticales intérieures - Murs et cloisons maçonnés</p> <p><u>Partie à sonder:</u> Peinture + Enduit à base de plâtre</p> <p><u>Justificatif:</u> Après analyse en laboratoire</p>	<p><u>Analyse:</u> P004</p> <p><u>Partie analysée par le laboratoire:</u> - Matériau de type système d'enduit peinture (orange) ; matériau semi-dur de type ciment (gris) : Absence d'amiante</p>

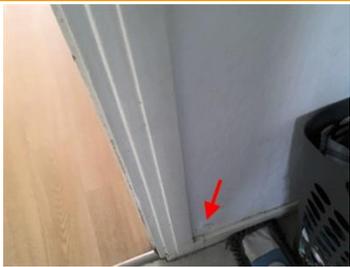
ZPSO004 : Peinture + Enduit à base de plâtre						
Niveau : 4ème étage Porte 402						
Localisation	n° de sondage	Zone	Prélèvement effectué / Sondage et extension	Echantillon	Analyse	Photo
Entrée	1	Cloison	Sondage et extension de la ZPSO du ou des prélèvement(s) : P005, P006	<u>Identifiant:</u> ZPSO004 <u>Echantillon:</u> MA2112046260/P005, réf. labo.: 22RI010804-005 MA2112046260/P006, réf. labo.: 22RI010804-006 <u>Description:</u> Peinture + Enduit à base de plâtre <u>Composant de la construction:</u> 3 - Parois verticales intérieures - Murs et cloisons maçonnés <u>Partie à sonder:</u> Peinture + Enduit à base de plâtre <u>Justificatif:</u> Après analyse en laboratoire	<u>Analyse:</u> P005, P006	Idem photo : P005; P006
Dégagement	2	Cloison	Oui Dégagement : Cloison	<u>Identifiant:</u> ZPSO004 <u>Echantillon:</u> MA2112046260/P005, réf. labo.: 22RI010804-005 MA2112046260/P006, réf. labo.: 22RI010804-006 <u>Description:</u> Peinture + Enduit à base de plâtre <u>Composant de la construction:</u> 3 - Parois verticales intérieures - Murs et cloisons maçonnés <u>Partie à sonder:</u> Peinture + Enduit à base de plâtre <u>Justificatif:</u> Après analyse en laboratoire	<u>Analyse:</u> P005 <u>Partie analysée par le laboratoire:</u> - Phase 2 Matériau de type maillage de fibres et liant (blanc) ; matériau de type système d'enduit peinture (orange) ; matériau semi-dur de type ciment (gris) Absence d'amiante - Phase 3 Matériau semi-dur de type ciment (gris) Absence d'amiante
