# Rapport de Repérage des matériaux et produits contenant de l'amiante avant réalisation de travaux dans un immeuble bâti

Numéro de dossier : MA2112046303  
Date d'intervention : 03/02/2022

25LBG0001  
95 Square de l'Abbaye (BAT C)  
(25LBG0001)  
77190 Dammarie-les-Lys  
Bat. 95; Etage RDC; Porte 1  
Lot numéro 25LBG0001,

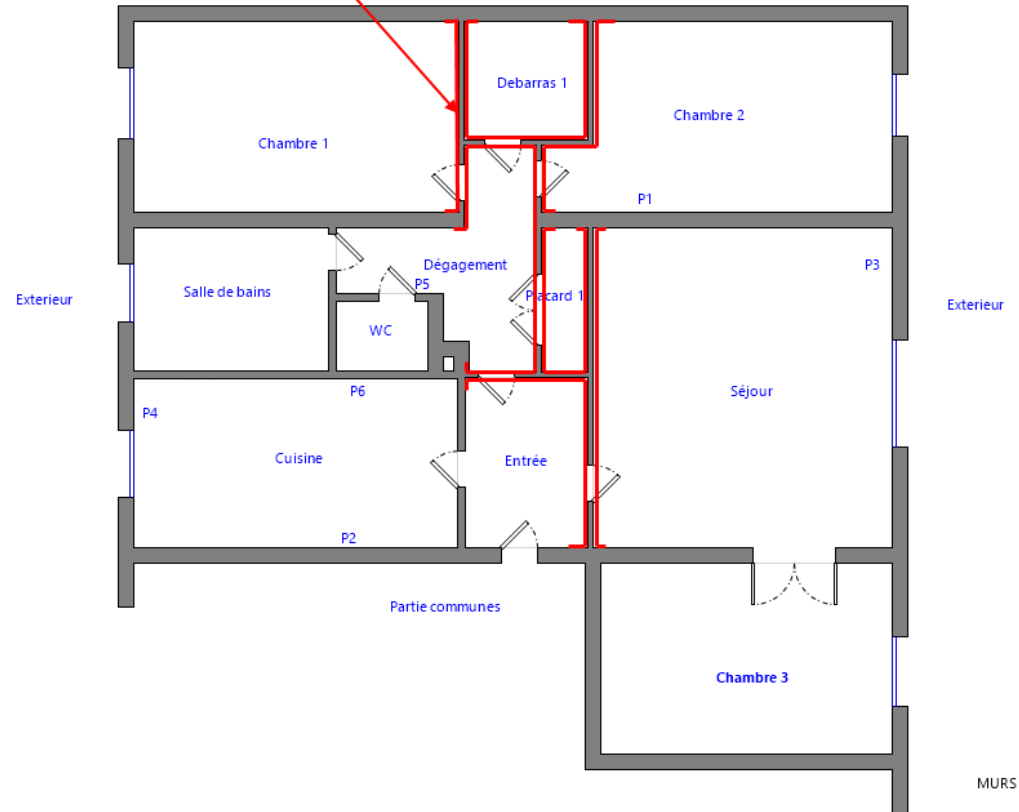
ZPS0012 Couche1: Peinture décorative (pailletées, gouttelettes, ...) + Couche2: Enduit de jointoiment des plaques de plâtre + Couche3: Bande + Couche4: plaques de plâtre  
EP

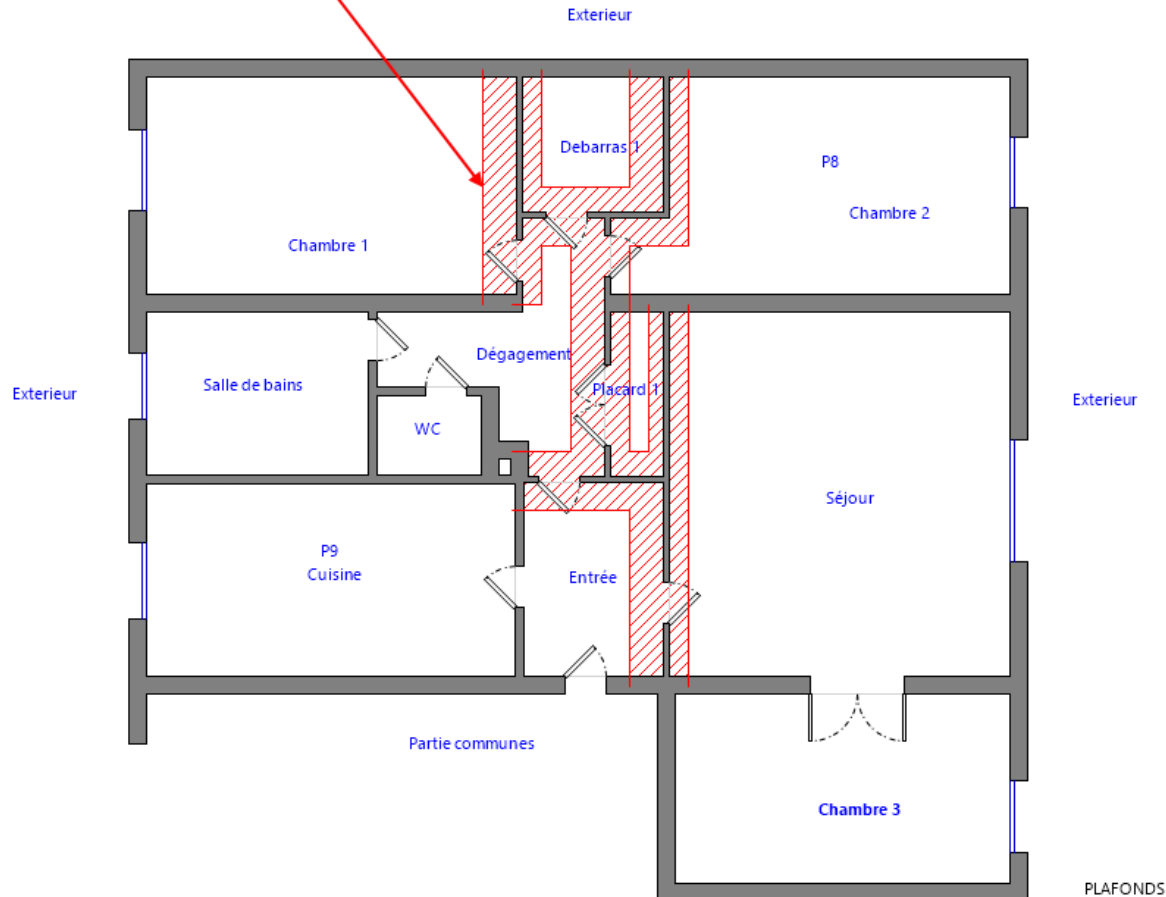
ZPS0012 Couche1: Peinture décorative (pailletées, gouttelettes, ...) + Couche2: Enduit de jointoiment des plaques de plâtre + Couche3: Bande + Couche4: plaques de plâtre  
EP

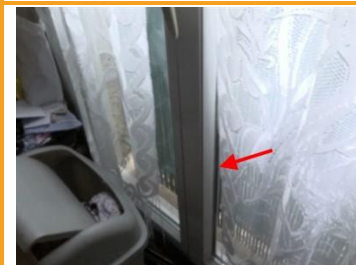
| ZPSO007 : Joint de mastic de vitrage | | | | | | |
|---|---|---|---|---|---|---|
| Chambre 1 | 2 | Fenêtres | Oui<br>Chambre 1 : Fenêtres | <u>Identifiant:</u> ZPSO007<br><u>Echantillon:</u><br>MA2112046303/P010, réf. labo.: 22RI005948-009<br>MA2112046303/P011, réf. labo.: 22RI005948-010<br><u>Description:</u> Joint de mastic de vitrage<br><u>Composant de la construction:</u> 2 - Parois verticales extérieures et Façades - Menuiseries extérieures<br><u>Partie à sonder:</u> Joint de mastic de vitrage<br><u>Justificatif:</u> Après analyse en laboratoire | <u>Analyse:</u><br>P010<br><u>Partie analysée par le laboratoire:</u><br>- Matériau souple de type joint (gris) : Absence d'amiante | |

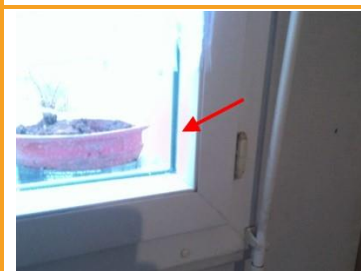
| Cuisine | 5 | Fenêtres | Oui<br>Cuisine : Fenêtres | <u>Identifiant:</u> ZPSO007<br><u>Echantillon:</u><br>MA2112046303/P010, réf. labo.: 22RI005948-009<br>MA2112046303/P011, réf. labo.: 22RI005948-010<br><u>Description:</u> Joint de mastic de vitrage<br><u>Composant de la construction:</u> 2 - Parois verticales extérieures et Façades - Menuiseries extérieures<br><u>Partie à sonder:</u> Joint de mastic de vitrage<br><u>Justificatif:</u> Après analyse en laboratoire | <u>Analyse:</u><br>P011<br><u>Partie analysée par le laboratoire:</u><br>- Matériau souple de type joint (gris) : Absence d'amiante | |

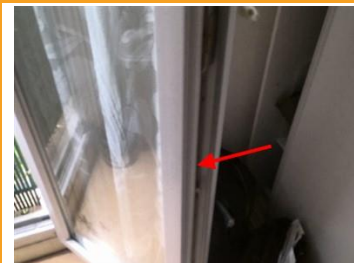
| Localisation | n° de sondage | Zone | Prélèvement effectué / Sondage et extension | Echantillon | Analyse | Photo |
|---|---|---|---|---|---|---|
| Chambre 1 | 2 | Fenêtres | Oui<br>Chambre 1 : Fenêtres | <u>Identifiant:</u> ZPSO008<br><u>Echantillon:</u><br>MA2112046303/P012, réf. labo.: 22RI005948-011<br>MA2112046303/P013, réf. labo.: 22RI005948-012<br><u>Description:</u> Joint de friction<br><u>Composant de la construction:</u> 2 - Parois verticales extérieures et Façades - Menuiseries extérieures<br><u>Partie à sonder:</u> Garniture de friction sur fenêtres<br><u>Justificatif:</u> Après analyse en laboratoire | <u>Analyse:</u><br>P012<br><u>Partie analysée par le laboratoire:</u><br>- Matériau souple de type joint (gris) : Absence d'amiante | |

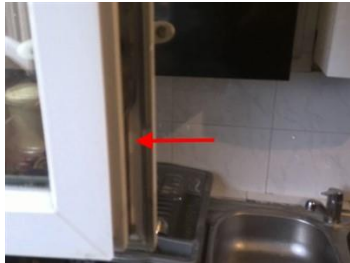
| Cuisine | 5 | Fenêtres | Oui<br>Cuisine : Fenêtres | <p><u>Identifiant:</u> ZPSO008</p> <p><u>Echantillon:</u><br/>MA2112046303/P012, réf. labo.: 22RI005948-011<br/>MA2112046303/P013, réf. labo.: 22RI005948-012</p> <p><u>Description:</u> Joint de friction</p> <p><u>Composant de la construction:</u> 2 - Parois verticales extérieures et Façades - Menuiseries extérieures</p> <p><u>Partie à sonder:</u> Garniture de friction sur fenêtres</p> <p><u>Justificatif:</u> Après analyse en laboratoire</p> | <p><u>Analyse:</u><br/>P013</p> <p><u>Partie analysée par le laboratoire:</u><br/>- Matériau souple de type joint (gris) : Absence d'amiante</p> | |

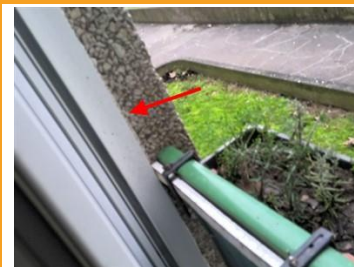
| Localisation | n° de sondage | Zone | Prélèvement effectué / Sondage et extension | Echantillon | Analyse | Photo |
|---|---|---|---|---|---|---|
| Chambre 1 | 2 | Fenêtres | Oui<br>Chambre 1 : Fenêtres | <p><u>Identifiant:</u> ZPSO009</p> <p><u>Echantillon:</u><br/>MA2112046303/P014, réf. labo.: 22RI005948-013<br/>MA2112046303/P015, réf. labo.: 22RI005948-014</p> <p><u>Description:</u> Joint d'étanchéité entre menuiserie et structure</p> <p><u>Composant de la construction:</u> 2 - Parois verticales extérieures et Façades - Menuiseries extérieures</p> <p><u>Partie à sonder:</u> Joint d'étanchéité entre menuiserie et structure</p> <p><u>Justificatif:</u> Après analyse en laboratoire</p> | <p><u>Analyse:</u><br/>P014</p> <p><u>Partie analysée par le laboratoire:</u><br/>- Matériau souple de type joint (blanc) : Absence d'amiante</p> | |

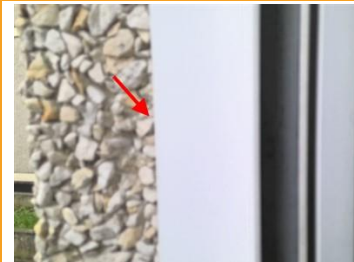
| Cuisine | 5 | Fenêtres | Oui<br>Cuisine : Fenêtres | <p><u>Identifiant:</u> ZPSO009</p> <p><u>Echantillon:</u><br/>MA2112046303/P014, réf. labo.: 22RI005948-013<br/>MA2112046303/P015, réf. labo.: 22RI005948-014</p> <p><u>Description:</u> Joint d'étanchéité entre menuiserie et structure</p> <p><u>Composant de la construction:</u> 2 - Parois verticales extérieures et Façades - Menuiseries extérieures</p> <p><u>Partie à sonder:</u> Joint d'étanchéité entre menuiserie et structure</p> <p><u>Justificatif:</u> Après analyse en laboratoire</p> | <p><u>Analyse:</u><br/>P015</p> <p><u>Partie analysée par le laboratoire:</u><br/>- Matériau souple de type joint (blanc) : Absence d'amiante</p> | |

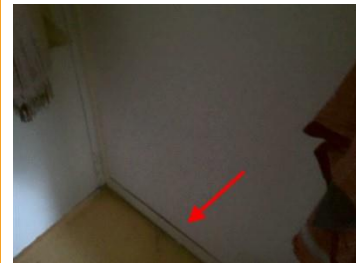
| Chambre 1 | 5 | Mur de refend | Oui<br>Chambre 1 : Mur de refend | <p><u>Identifiant:</u> ZPSO001</p> <p><u>Echantillon:</u><br/>MA2112046303/P001, réf. labo.: 22RI005948-001<br/>MA2112046303/P002, réf. labo.: 22RI005948-002</p> <p><u>Description:</u> Couche1: Peinture + Couche2: Enduit à base de plâtre lissé ou taloché</p> <p><u>Composant de la construction:</u> 3 - Parois verticales intérieures - Revêtements de murs, poteaux, cloisons, gaines, coffres + 3 - Parois verticales intérieures - Murs et cloisons maçonnés</p> <p><u>Partie à sonder:</u> Couche1: Peinture + Couche2: Enduit à base de plâtre lissé ou taloché</p> <p><u>Justificatif:</u> Après analyse en laboratoire</p> | <p><u>Analyse:</u><br/>P001</p> <p><u>Partie analysée par le laboratoire:</u><br/>- Phase 2 Matériau fibreux de type papier peint (blanc) ; matériau de type système d'enduit peinture (gris) ; matériau dur de type mortier, béton, chape (beige)<br/>Absence d'amiante</p> | |

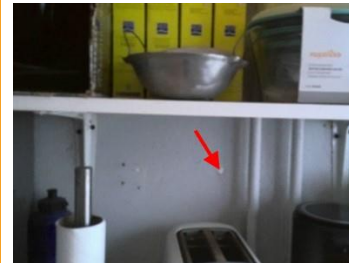
| Cuisine | 10 | Mur de refend | Oui<br>Cuisine : Mur de refend | <p><u>Identifiant:</u> ZPSO001</p> <p><u>Echantillon:</u><br/>MA2112046303/P001, réf. labo.: 22RI005948-001<br/>MA2112046303/P002, réf. labo.: 22RI005948-002</p> <p><u>Description:</u> Couche1: Peinture + Couche2: Enduit à base de plâtre lissé ou taloché</p> <p><u>Composant de la construction:</u> 3 - Parois verticales intérieures - Revêtements de murs, poteaux, cloisons, gaines, coffres + 3 - Parois verticales intérieures - Murs et cloisons maçonnés</p> <p><u>Partie à sonder:</u> Couche1: Peinture + Couche2: Enduit à base de plâtre lissé ou taloché</p> <p><u>Justificatif:</u> Après analyse en laboratoire</p> | <p><u>Analyse:</u><br/>P002</p> <p><u>Partie analysée par le laboratoire:</u><br/>- Phase 2 Matériau de type maillage de fibres et liant (gris) ; matériau de type système d'enduit peinture (beige) ; matériau dur de type mortier, béton, chape (gris) ; matériau dur de type mortier, béton, chape (blanc)</p> <p>Absence d'amiante</p> | |

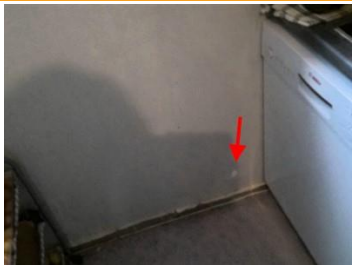
| Cuisine | 5 | Mur donnant sur extérieur | Oui<br>Cuisine : Mur donnant sur extérieur | <p><u>Identifiant:</u> ZPSO002</p> <p><u>Echantillon:</u><br/>MA2112046303/P003, réf. labo.: 22RI005948-003<br/>MA2112046303/P004, réf. labo.: 22RI005948-004</p> <p><u>Description:</u> Peinture + Enduit à base de plâtre</p> <p><u>Composant de la construction:</u> 3 - Parois verticales intérieures - Murs et cloisons maçonnés</p> <p><u>Partie à sonder:</u> Peinture + Enduit à base de plâtre</p> <p><u>Justificatif:</u> Après analyse en laboratoire</p> | <p><u>Analyse:</u><br/>P004</p> <p><u>Partie analysée par le laboratoire:</u><br/>- Matériau de type système d'enduit peinture (beige) ; matériau dur de type mortier, béton, chape (gris) : Absence d'amiante</p> | |

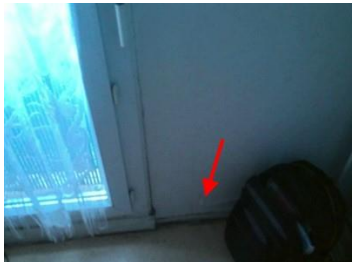
| Chambre 3 | 6 | Mur donnant sur extérieur | Oui<br>Chambre 1 : Mur donnant sur extérieur | <p><u>Identifiant:</u> ZPSO002</p> <p><u>Echantillon:</u><br/>MA2112046303/P003, réf. labo.: 22RI005948-003<br/>MA2112046303/P004, réf. labo.: 22RI005948-004</p> <p><u>Description:</u> Peinture + Enduit à base de plâtre</p> <p><u>Composant de la construction:</u> 3 - Parois verticales intérieures - Murs et cloisons maçonnés</p> <p><u>Partie à sonder:</u> Peinture + Enduit à base de plâtre</p> <p><u>Justificatif:</u> Après analyse en laboratoire</p> | <p><u>Analyse:</u><br/>P003</p> <p><u>Partie analysée par le laboratoire:</u><br/>- Phase 2 Matériau fibreux de type papier peint (blanc) ; matériau de type colle (jaune) ; matériau (fibreux) (blanc) ; matériau de type mousse (jaune) ; matériau de type colle (jaune) ; matériau dur de type mortier, béton, chape (beige)<br/>Absence d'amiante</p> | |

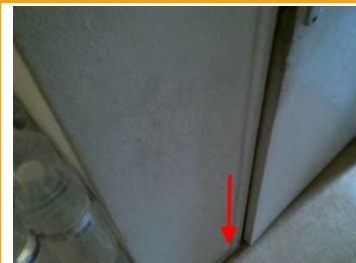
| Localisation | n° de sondage | Zone | Prélèvement effectué / Sondage et extension | Echantillon | Analyse | Photo |
|---|---|---|---|---|---|---|
| Dégagement | 2 | Cloison | Oui<br>Dégagement : Cloison | <u>Identifiant:</u> ZPSO004<br><u>Echantillon:</u><br>MA2112046303/P005, réf. labo.: 22RI005948-005<br>MA2112046303/P006, réf. labo.: 22RI005948-006<br><u>Description:</u> Peinture + Enduit à base de plâtre<br><u>Composant de la construction:</u> 3 - Parois verticales intérieures - Murs et cloisons maçonnés<br><u>Partie à sonder:</u> Peinture + Enduit à base de plâtre<br><u>Justificatif:</u> Après analyse en laboratoire | <u>Analyse:</u><br>P005<br><u>Partie analysée par le laboratoire:</u><br>- Phase 2 Matériau de type maillage de fibres et liant (blanc) ; matériau de type peinture (blanc) ; matériau de type peinture (beige) ; matériau semi-dur de type enduit (blanc) ; matériau dur de type mortier, béton, chape (gris)<br>Absence d'amiante | |

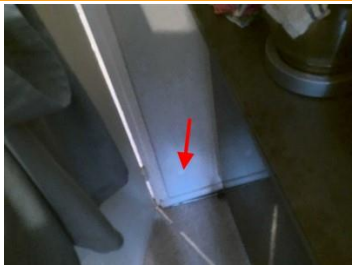
| Cuisine | 5 | Cloison | Oui<br>Cuisine : Cloison | <u>Identifiant:</u> ZPSO004<br><u>Echantillon:</u><br>MA2112046303/P005, réf. labo.: 22RI005948-005<br>MA2112046303/P006, réf. labo.: 22RI005948-006<br><u>Description:</u> Peinture + Enduit à base de plâtre<br><u>Composant de la construction:</u> 3 - Parois verticales intérieures - Murs et cloisons maçonnés<br><u>Partie à sonder:</u> Peinture + Enduit à base de plâtre<br><u>Justificatif:</u> Après analyse en laboratoire | <u>Analyse:</u><br>P006<br><u>Partie analysée par le laboratoire:</u><br>- Matériau semi-dur de type enduit (blanc) ; matériau de type système d'enduit peinture (beige) ; matériau dur de type mortier, béton, chape (gris) : Absence d'amiante | |

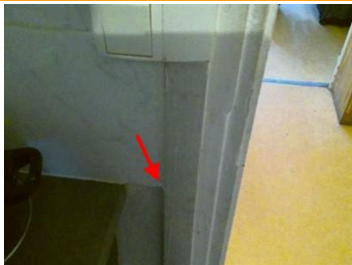
| Localisation | n° de sondage | Zone | Prélèvement effectué / Sondage et extension | Echantillon | Analyse | Photo |
|---|---|---|---|---|---|---|
| Cuisine | 1 | Faïence murCD | Oui<br>Cuisine : Faïence murD | <u>Identifiant:</u> ZPSO011<br><u>Réf. échantillon:</u> MA2112046303/P019<br><u>Réf. laboratoire:</u> 22RI005948-015<br><u>Description:</u> Couche1: Colle de faïence + Couche2: Joint de faïence<br><u>Composant de la construction:</u> 3 - Parois verticales intérieures - Revêtements de murs, poteaux, cloisons, gaines, coffres<br><u>Partie à sonder:</u> Couche1: Colle de faïence + Couche2: Joint de faïence<br><u>Justificatif:</u> Après analyse en laboratoire | <u>Analyse:</u><br>P019<br><u>Partie analysée par le laboratoire:</u><br>- Phase 1 Matériau (beige) ; matériau semi-dur de type joint (blanc)<br>Absence d'amiante<br>- Phase 2 Matériau semi-dur (blanc)<br>Absence d'amiante | |

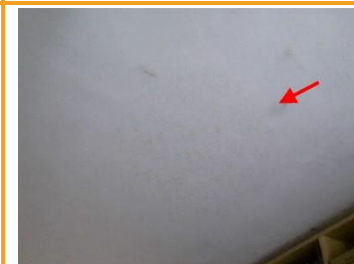
| Chambre 1 | 5 | Plafond | Oui<br>Chambre 1 : Plafond | <p><u>Identifiant:</u> ZPSO006</p> <p><u>Echantillon:</u><br/>MA2112046303/P008, réf. labo.: 22RI005948-007<br/>MA2112046303/P009, réf. labo.: 22RI005948-008</p> <p><u>Description:</u> Peinture + Enduit à base de plâtre</p> <p><u>Composant de la construction:</u> 4 - Plafonds et faux plafonds - Plafonds</p> <p><u>Partie à sonder:</u> Peinture + Enduit à base de plâtre</p> <p><u>Justificatif:</u> Après analyse en laboratoire</p> | <p><u>Analyse:</u><br/>P008</p> <p><u>Partie analysée par le laboratoire:</u><br/>- Matériau de type peinture (blanc) ; matériau semi-dur de type enduit (blanc) ; matériau de type système d'enduit peinture (blanc) ; matériau dur de type mortier, béton, chape (gris) : Absence d'amiante</p> | |

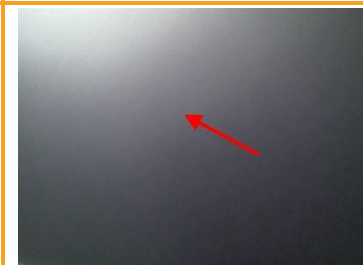
| Cuisine | 10 | Plafond | Oui<br>Cuisine : Plafond | <u>Identifiant:</u> ZPSO006<br><u>Echantillon:</u><br>MA2112046303/P008, réf. labo.: 22RI005948-007<br>MA2112046303/P009, réf. labo.: 22RI005948-008<br><u>Description:</u> Peinture + Enduit à base de plâtre<br><u>Composant de la construction:</u> 4 - Plafonds et faux plafonds - Plafonds<br><u>Partie à sonder:</u> Peinture + Enduit à base de plâtre<br><u>Justificatif:</u> Après analyse en laboratoire | <u>Analyse:</u><br>P009<br><u>Partie analysée par le laboratoire:</u><br>- Matériau de type système d'enduit peinture (blanc) ; matériau dur de type mortier, béton, chape (gris) en traces : Absence d'amiante | |
