## Pré-Rapport de repérage des matériaux et produits contenant de l'amiante avant réalisation de travaux dans un immeuble bâti

Numéro de dossier : MA2112046302

95 Square de l'Abbaye (BAT C)

77190 Dammarie-les-Lys

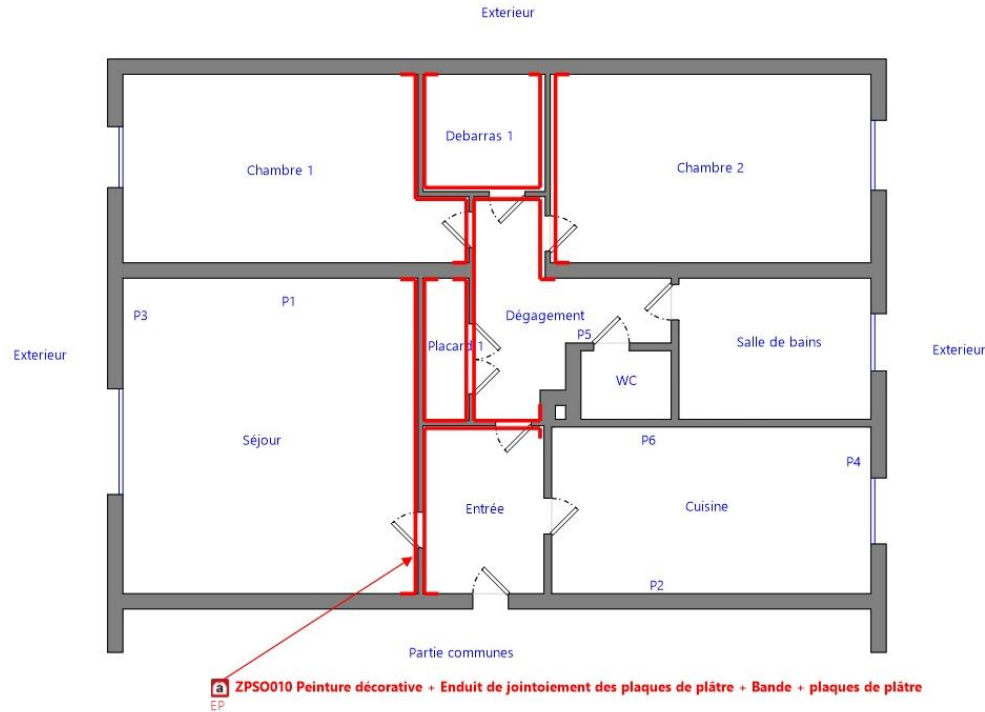
| | <b>Planche de repérage des matériaux et produits amiantés</b> |

| ZPSO | Niveau | Localisation | Zone | Description du prélèvement réalisé | Surface indicative |
|---|---|---|---|---|---|
| ZPSO010 | 1er étage Porte 102 | Entrée; Séjour; Dégagement; Placard 1; Chambre 1; Debarras 1; Chambre 2 | Cloisons avec liaisons sur murs et plafonds | Sur anciennes analyses | 70m2 |

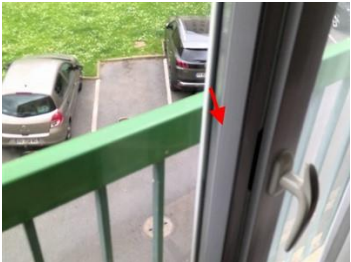
| ZPSO007 : Joint de mastic de vitrage | | | | | | |
|---|---|---|---|---|---|---|
| Séjour | 1 | Fenêtres | Oui<br>Séjour : Fenêtres | <u>Identifiant:</u> ZPSO007<br><u>Echantillon:</u><br>MA2112046302/P010, réf. labo.: 22RI015892-009<br>MA2112046302/P011, réf. labo.: 22RI015892-010<br><u>Description:</u> Joint de mastic de vitrage<br><u>Composant de la construction:</u> 2 - Parois verticales extérieures et Façades - Menuiseries extérieures<br><u>Partie à sonder:</u> Joint de mastic de vitrage<br><u>Justificatif:</u> Après analyse en laboratoire | <u>Analyse:</u><br>P010<br><u>Partie analysée par le laboratoire:</u><br>- Matériau souple de type joint (gris) : Absence d'amiante | |

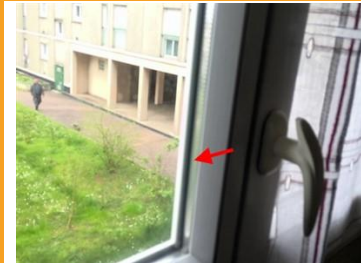
| Cuisine | 5 | Fenêtres | Oui<br>Cuisine : Fenêtres | <p><u>Identifiant:</u> ZPSO007</p> <p><u>Echantillon:</u><br/>MA2112046302/P010, réf. labo.: 22RI015892-009<br/>MA2112046302/P011, réf. labo.: 22RI015892-010</p> <p><u>Description:</u> Joint de mastic de vitrage</p> <p><u>Composant de la construction:</u> 2 - Parois verticales extérieures et Façades - Menuiseries extérieures</p> <p><u>Partie à sonder:</u> Joint de mastic de vitrage</p> <p><u>Justificatif:</u> Après analyse en laboratoire</p> | <p><u>Analyse:</u><br/>P011</p> <p><u>Partie analysée par le laboratoire:</u><br/>- Matériau souple de type joint (gris) ; matériau souple (blanc) : Absence d'amiante</p> | |

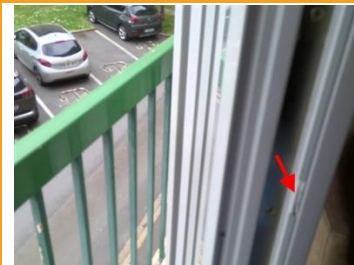
| Localisation | n° de sondage | Zone | Prélèvement effectué / Sondage et extension | Echantillon | Analyse | Photo |
|---|---|---|---|---|---|---|
| Séjour | 1 | Fenêtres | Oui<br>Séjour : Fenêtres | <u>Identifiant:</u> ZPSO008<br><u>Echantillon:</u><br>MA2112046302/P012, réf. labo.: 22RI015892-011<br>MA2112046302/P013, réf. labo.: 22RI015892-012<br><u>Description:</u> Joint de friction<br><u>Composant de la construction:</u> 2 - Parois verticales extérieures et Façades - Menuiseries extérieures<br><u>Partie à sonder:</u> Garniture de friction sur fenêtres<br><u>Justificatif:</u> Après analyse en laboratoire | <u>Analyse:</u><br>P012<br><u>Partie analysée par le laboratoire:</u><br>- Matériau souple de type joint (gris) : Absence d'amiante | |

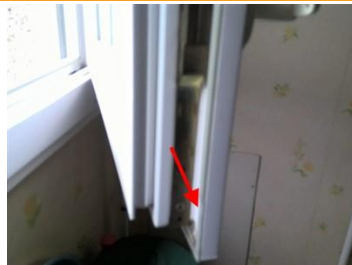
| Cuisine | 5 | Fenêtres | Oui<br>Cuisine : Fenêtres | <p><u>Identifiant:</u> ZPSO008</p> <p><u>Echantillon:</u><br/>MA2112046302/P012, réf. labo.: 22RI015892-011<br/>MA2112046302/P013, réf. labo.: 22RI015892-012</p> <p><u>Description:</u> Joint de friction</p> <p><u>Composant de la construction:</u> 2 - Parois verticales extérieures et Façades - Menuiseries extérieures</p> <p><u>Partie à sonder:</u> Garniture de friction sur fenêtres</p> <p><u>Justificatif:</u> Après analyse en laboratoire</p> | <p><u>Analyse:</u><br/>P013</p> <p><u>Partie analysée par le laboratoire:</u><br/>- Matériau souple de type joint (gris) : Absence d'amiante</p> | |

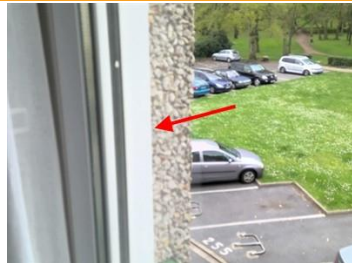
| Localisation | n° de sondage | Zone | Prélèvement effectué / Sondage et extension | Echantillon | Analyse | Photo |
|---|---|---|---|---|---|---|
| Séjour | 1 | Fenêtres | Oui<br>Séjour : Fenêtres | <u>Identifiant:</u> ZPSO009<br><u>Echantillon:</u><br>MA2112046302/P014, réf. labo.: 22RI015892-013<br>MA2112046302/P015, réf. labo.: 22RI015892-014<br><u>Description:</u> Joint d'étanchéité entre menuiserie et structure<br><u>Composant de la construction:</u> 2 - Parois verticales extérieures et Façades - Menuiseries extérieures<br><u>Partie à sonder:</u> Joint d'étanchéité entre menuiserie et structure<br><u>Justificatif:</u> Après analyse en laboratoire | <u>Analyse:</u><br>P014<br><u>Partie analysée par le laboratoire:</u><br>- Matériau souple de type joint (blanc) : Absence d'amiante | |

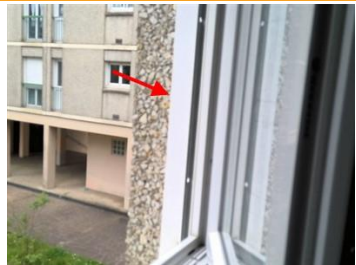
| Cuisine | 5 | Fenêtres | Oui<br>Cuisine : Fenêtres | <u>Identifiant:</u> ZPSO009<br><u>Echantillon:</u><br>MA2112046302/P014, réf. labo.: 22RI015892-013<br>MA2112046302/P015, réf. labo.: 22RI015892-014<br><u>Description:</u> Joint d'étanchéité entre menuiserie et structure<br><u>Composant de la construction:</u> 2 - Parois verticales extérieures et Façades - Menuiseries extérieures<br><u>Partie à sonder:</u> Joint d'étanchéité entre menuiserie et structure<br><u>Justificatif:</u> Après analyse en laboratoire | <u>Analyse:</u><br>P015<br><u>Partie analysée par le laboratoire:</u><br>- Matériau (beige) ; matériau souple de type joint (blanc) : Absence d'amiante | |

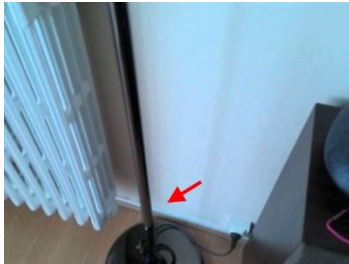
| Séjour | 2 | Mur de refend | Oui<br>Séjour : Mur de refend | <p><u>Identifiant:</u> ZPSO001</p> <p><u>Echantillon:</u><br/>MA2112046302/P001, réf. labo.: 22RI015892-001<br/>MA2112046302/P002, réf. labo.: 22RI015892-002</p> <p><u>Description:</u> Couche1: Peinture + Couche2: Enduit à base de plâtre lissé ou taloché</p> <p><u>Composant de la construction:</u> 3 - Parois verticales intérieures - Revêtements de murs, poteaux, cloisons, gaines, coffres + 3 - Parois verticales intérieures - Murs et cloisons maçonnés</p> <p><u>Partie à sonder:</u> Couche1: Peinture + Couche2: Enduit à base de plâtre lissé ou taloché</p> <p><u>Justificatif:</u> Après analyse en laboratoire</p> | <p><u>Analyse:</u><br/>P001</p> <p><u>Partie analysée par le laboratoire:</u><br/>- Matériau de type peinture (blanc) ; matériau de type peinture (beige) ; matériau semi-dur de type enduit (blanc) ; matériau dur de type ciment (beige) : Absence d'amiante</p> | |

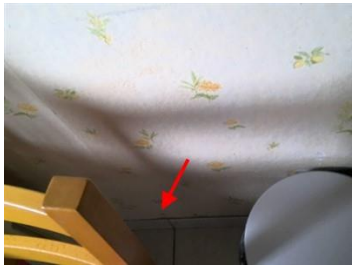
| Cuisine | 10 | Mur de refend | Oui<br>Cuisine : Mur de refend | <p><u>Identifiant:</u> ZPSO001</p> <p><u>Echantillon:</u><br/>MA2112046302/P001, réf. labo.: 22RI015892-001<br/>MA2112046302/P002, réf. labo.: 22RI015892-002</p> <p><u>Description:</u> Couche1: Peinture + Couche2: Enduit à base de plâtre lissé ou taloché</p> <p><u>Composant de la construction:</u> 3 - Parois verticales intérieures - Revêtements de murs, poteaux, cloisons, gaines, coffres + 3 - Parois verticales intérieures - Murs et cloisons maçonnés</p> <p><u>Partie à sonder:</u> Couche1: Peinture + Couche2: Enduit à base de plâtre lissé ou taloché</p> <p><u>Justificatif:</u> Après analyse en laboratoire</p> | <p><u>Analyse:</u><br/>P002</p> <p><u>Partie analysée par le laboratoire:</u><br/>- Matériau de type système d'enduit peinture (beige) ; matériau dur de type mortier, béton, chape (gris) : Absence d'amiante</p> | |

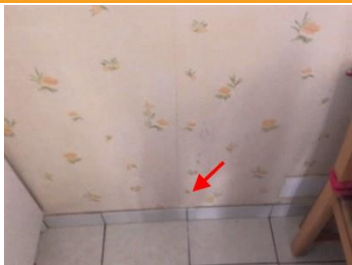
| Localisation | n° de sondage | Zone | Prélèvement effectué / Sondage et extension | Echantillon | Analyse | Photo |
|---|---|---|---|---|---|---|
| Séjour | 1 | Mur donnant sur extérieur | Oui<br>Séjour : Mur donnant sur extérieur | <u>Identifiant:</u> ZPSO002<br><u>Echantillon:</u><br>MA2112046302/P003, réf. labo.: 22RI015892-003<br>MA2112046302/P004, réf. labo.: 22RI015892-004<br><u>Description:</u> Peinture + Enduit à base de plâtre<br><u>Composant de la construction:</u> 3 - Parois verticales intérieures - Murs et cloisons maçonnés<br><u>Partie à sonder:</u> Peinture + Enduit à base de plâtre<br><u>Justificatif:</u> Après analyse en laboratoire | <u>Analyse:</u><br>P003<br><u>Partie analysée par le laboratoire:</u><br>- Matériau de type peinture (beige) ; matériau semi-dur de type enduit (blanc) ; matériau dur de type mortier, béton, chape (gris) : Absence d'amiante | |

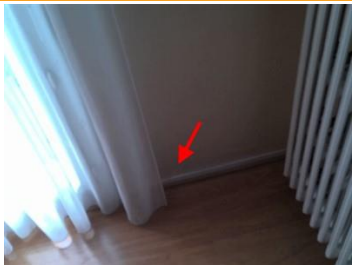
| Cuisine | 5 | Mur donnant sur extérieur | Oui<br>Cuisine : Mur donnant sur extérieur | <p><u>Identifiant:</u> ZPSO002</p> <p><u>Echantillon:</u><br/>MA2112046302/P003, réf. labo.: 22RI015892-003<br/>MA2112046302/P004, réf. labo.: 22RI015892-004</p> <p><u>Description:</u> Peinture + Enduit à base de plâtre</p> <p><u>Composant de la construction:</u> 3 - Parois verticales intérieures - Murs et cloisons maçonnés</p> <p><u>Partie à sonder:</u> Peinture + Enduit à base de plâtre</p> <p><u>Justificatif:</u> Après analyse en laboratoire</p> | <p><u>Analyse:</u><br/>P004</p> <p><u>Partie analysée par le laboratoire:</u><br/>- Matériau de type peinture (beige) ; matériau semi-dur de type enduit (blanc) ; matériau dur de type ciment (gris) : Absence d'amiante</p> | |

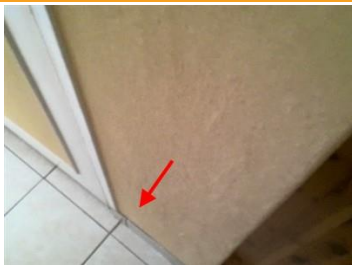
| Localisation | n° de sondage | Zone | Prélèvement effectué / Sondage et extension | Echantillon | Analyse | Photo |
|---|---|---|---|---|---|---|
| Dégagement | 2 | Cloison | Oui<br>Dégagement : Cloison | <u>Identifiant:</u> ZPSO004<br><u>Echantillon:</u><br>MA2112046302/P005, réf. labo.: 22RI015892-005<br>MA2112046302/P006, réf. labo.: 22RI015892-006<br><u>Description:</u> Peinture + Enduit à base de plâtre<br><u>Composant de la construction:</u> 3 - Parois verticales intérieures - Murs et cloisons maçonnés<br><u>Partie à sonder:</u> Peinture + Enduit à base de plâtre<br><u>Justificatif:</u> Après analyse en laboratoire | <u>Analyse:</u><br>P005<br><u>Partie analysée par le laboratoire:</u><br>- Matériau de type système d'enduit peinture (beige) ; matériau semi-dur (gris) ; matériau semi-dur de type plâtre (blanc) : Absence d'amiante | |

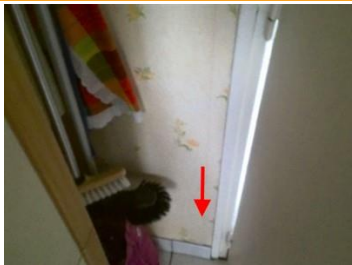
| Cuisine | 5 | Cloison | Oui<br>Cuisine : Cloison | <p><u>Identifiant:</u> ZPSO004</p> <p><u>Echantillon:</u><br/>MA2112046302/P005, réf. labo.: 22RI015892-005<br/>MA2112046302/P006, réf. labo.: 22RI015892-006</p> <p><u>Description:</u> Peinture + Enduit à base de plâtre</p> <p><u>Composant de la construction:</u> 3 - Parois verticales intérieures - Murs et cloisons maçonnés</p> <p><u>Partie à sonder:</u> Peinture + Enduit à base de plâtre</p> <p><u>Justificatif:</u> Après analyse en laboratoire</p> | <p><u>Analyse:</u><br/>P006</p> <p><u>Partie analysée par le laboratoire:</u><br/>- Matériau de type peinture (beige) ; matériau semi-dur de type enduit (blanc) ; matériau dur de type mortier, béton, chape (gris) : Absence d'amiante</p> | |

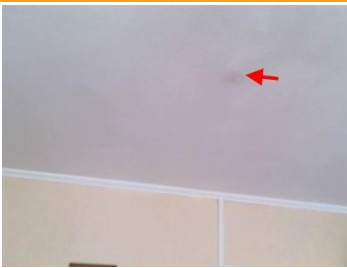
| Séjour | 2 | Plafond | Oui<br>Séjour : Plafond | <u>Identifiant:</u> ZPSO006<br><u>Echantillon:</u><br>MA2112046302/P008, réf. labo.: 22RI015892-007<br>MA2112046302/P009, réf. labo.: 22RI015892-008<br><u>Description:</u> Peinture + Enduit à base de plâtre<br><u>Composant de la construction:</u> 4 - Plafonds et faux plafonds - Plafonds<br><u>Partie à sonder:</u> Peinture + Enduit à base de plâtre<br><u>Justificatif:</u> Après analyse en laboratoire | <u>Analyse:</u><br>P008<br><u>Partie analysée par le laboratoire:</u><br>- Matériau de type système d'enduit peinture (beige) ; matériau dur de type mortier, béton, chape (gris) : Absence d'amiante | |

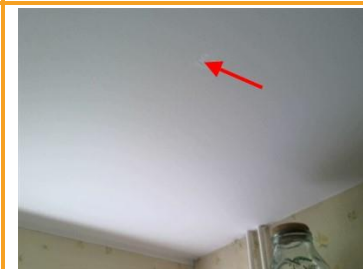
| Cuisine | 10 | Plafond | Oui<br>Cuisine : Plafond | <u>Identifiant:</u> ZPSO006<br><u>Echantillon:</u><br>MA2112046302/P008, réf. labo.: 22RI015892-007<br>MA2112046302/P009, réf. labo.: 22RI015892-008<br><u>Description:</u> Peinture + Enduit à base de plâtre<br><u>Composant de la construction:</u> 4 - Plafonds et faux plafonds - Plafonds<br><u>Partie à sonder:</u> Peinture + Enduit à base de plâtre<br><u>Justificatif:</u> Après analyse en laboratoire | <u>Analyse:</u><br>P009<br><u>Partie analysée par le laboratoire:</u><br>- Matériau de type système d'enduit peinture (beige) ; matériau semi-dur (gris) : Absence d'amiante | |
