Pré-Rapport de repérage des matériaux et produits contenant de l'amiante avant réalisation de travaux dans un immeuble bâti

Numéro de dossier : MA2112046295
Date d'édition: 21/04/2022

25LBG0202
95 Square de l'Abbaye (BAT C)
(25LBG0202)
77190 Dammarie-les-Lys
Bat. 95; Etage 2; Porte 202

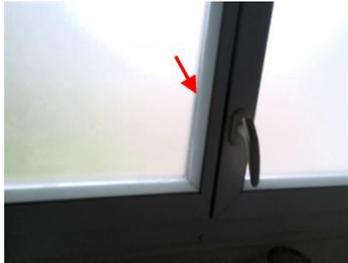
Cuisine	3	Fenêtres	Oui Cuisine : Fenêtres	<p><u>Identifiant:</u> ZPSO007 <u>Echantillon:</u> MA2112046295/P010, réf. labo.: 22RI015891-009 MA2112046295/P011, réf. labo.: 22RI015891-010 <u>Description:</u> Joint de mastic de vitrage <u>Composant de la construction:</u> 2 - Parois verticales extérieures et Façades - Menuiseries extérieures <u>Partie à sonder:</u> Joint de mastic de vitrage <u>Justificatif:</u> Après analyse en laboratoire</p>	<p><u>Analyse:</u> P011 <u>Partie analysée par le laboratoire:</u> - Matériau souple de type joint (gris) : Absence d'amiante</p>

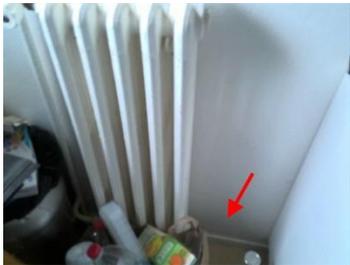
Chambre 2	2	Mur de refend	Sondage et extension de la ZPSO du ou des prélèvement(s) : P001, P002	<p><u>Identifiant:</u> ZPSO001</p> <p><u>Echantillon:</u> MA2112046295/P001, réf. labo.: 22RI015891-001 MA2112046295/P002, réf. labo.: 22RI015891-002</p> <p><u>Description:</u> Couche1: Peinture + Couche2: Enduit à base de plâtre lissé ou taloché</p> <p><u>Composant de la construction:</u> 3 - Parois verticales intérieures - Revêtements de murs, poteaux, cloisons, gaines, coffres + 3 - Parois verticales intérieures - Murs et cloisons maçonnés</p> <p><u>Partie à sonder:</u> Couche1: Peinture + Couche2: Enduit à base de plâtre lissé ou taloché</p> <p><u>Justificatif:</u> Après analyse en laboratoire</p>	<p><u>Analyse:</u> P001, P002</p>	Idem photo : P001; P002
Cuisine	3	Mur de refend	Oui Cuisine : Mur de refend	<p><u>Identifiant:</u> ZPSO001</p> <p><u>Echantillon:</u> MA2112046295/P001, réf. labo.: 22RI015891-001 MA2112046295/P002, réf. labo.: 22RI015891-002</p> <p><u>Description:</u> Couche1: Peinture + Couche2: Enduit à base de plâtre lissé ou taloché</p> <p><u>Composant de la construction:</u> 3 - Parois verticales intérieures - Revêtements de murs, poteaux, cloisons, gaines, coffres + 3 - Parois verticales intérieures - Murs et cloisons maçonnés</p> <p><u>Partie à sonder:</u> Couche1: Peinture + Couche2: Enduit à base de plâtre lissé ou taloché</p> <p><u>Justificatif:</u> Après analyse en laboratoire</p>	<p><u>Analyse:</u> P002</p> <p><u>Partie analysée par le laboratoire:</u> - Phase 1 Matériau de type maillage de fibres et liant (blanc) ; matériau de type système d'enduit peinture (blanc) ; matériau dur de type mortier, béton, chape (gris) Présence d'amiante</p>

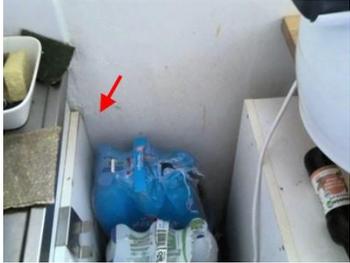
Localisation	n° de sondage	Zone	Prélèvement effectué / Sondage et extension	Echantillon	Analyse	Photo
Chambre 1	1	Mur donnant sur extérieur	Oui Séjour : Mur donnant sur extérieur	<u>Identifiant:</u> ZPSO002 <u>Echantillon:</u> MA2112046295/P003, réf. labo.: 22RI015891-003 MA2112046295/P004, réf. labo.: 22RI015891-004 <u>Description:</u> Peinture + Enduit à base de plâtre <u>Composant de la construction:</u> 3 - Parois verticales intérieures - Murs et cloisons maçonnés <u>Partie à sonder:</u> Peinture + Enduit à base de plâtre <u>Justificatif:</u> Après analyse en laboratoire	<u>Analyse:</u> P003 <u>Partie analysée par le laboratoire:</u> - Phase 2 Matériau de type maillage de fibres et liant (blanc) ; matériau de type système d'enduit peinture (blanc) ; matériau semi-dur de type ciment (beige) en traces ; matériau dur de type mortier, béton, chape (gris) Présence d'amiante

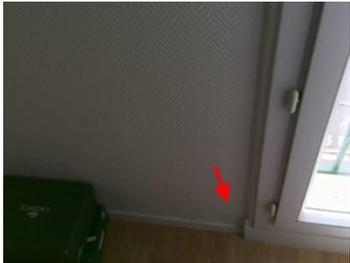
Cuisine	3	Mur donnant sur extérieur	Oui Cuisine : Mur donnant sur extérieur	<u>Identifiant:</u> ZPSO002 <u>Echantillon:</u> MA2112046295/P003, réf. labo.: 22RI015891-003 MA2112046295/P004, réf. labo.: 22RI015891-004 <u>Description:</u> Peinture + Enduit à base de plâtre <u>Composant de la construction:</u> 3 - Parois verticales intérieures - Murs et cloisons maçonnés <u>Partie à sonder:</u> Peinture + Enduit à base de plâtre <u>Justificatif:</u> Après analyse en laboratoire	<u>Analyse:</u> P004 <u>Partie analysée par le laboratoire:</u> - Phase 2 Matériau de type maillage de fibres et liant (blanc) ; matériau de type peinture (beige) ; matériau semi-dur de type enduit (blanc) ; matériau dur de type mortier, béton, chape (gris) Présence d'amiante
