# Rapport de repérage des matériaux et produits contenant de l'amiante avant réalisation de travaux dans un immeuble bâti

Numéro de dossier : MA2112046305  
Date d'édition: 20/04/2022

25LBG0301  
95 Square de l'Abbaye (BAT C)  
(25LBG0301)  
77190 Dammarie-les-Lys  
Bat. 95; Etage 3; Porte 301  
Lot numéro 25LBG0301,

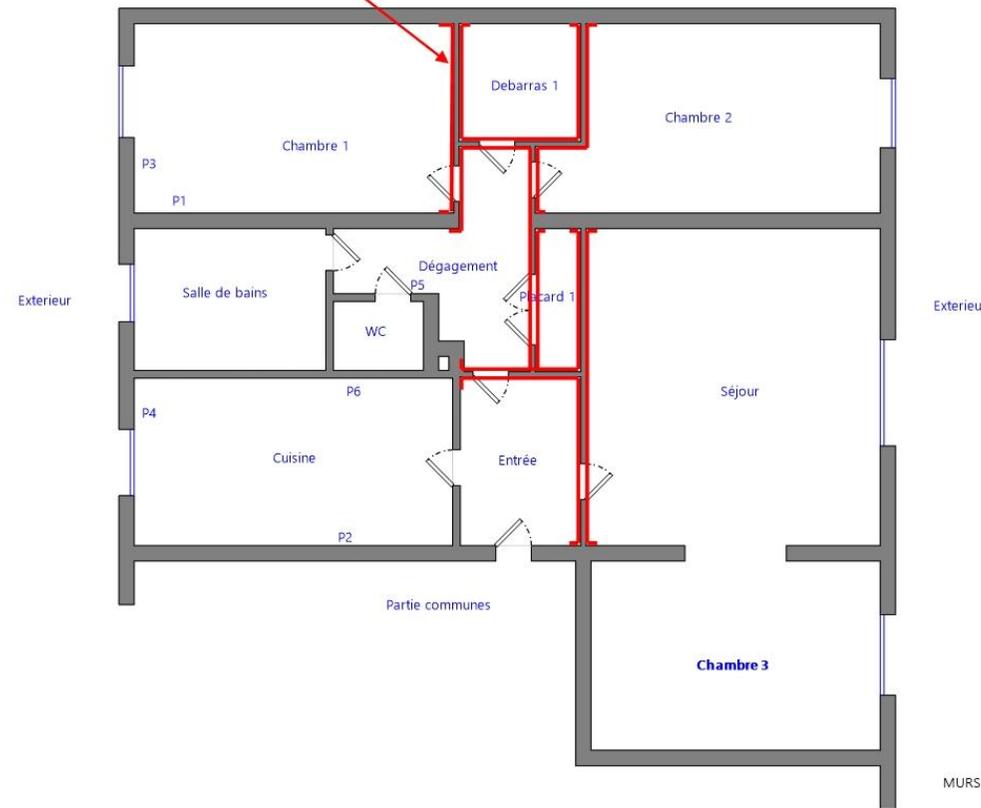
ZPSO	Niveau	Localisation	Zone	Description du prélèvement réalisé	Surface indicative
ZPSO012	3ème étage Porte 301	Entrée; Séjour; Dégagement; Placard 1; Chambre 1; Debarras 1; Chambre 2	Cloisons avec liaisons sur murs et plafonds	- Sur anciennes analyses	69m2

**ZPS0012** Couche1: Peinture décorative (pailletées, gouttelettes, ...) + Couche2: Enduit de jointoiement des plaques de plâtre + Couche3: Bande + Couche4: plaques de plâtre

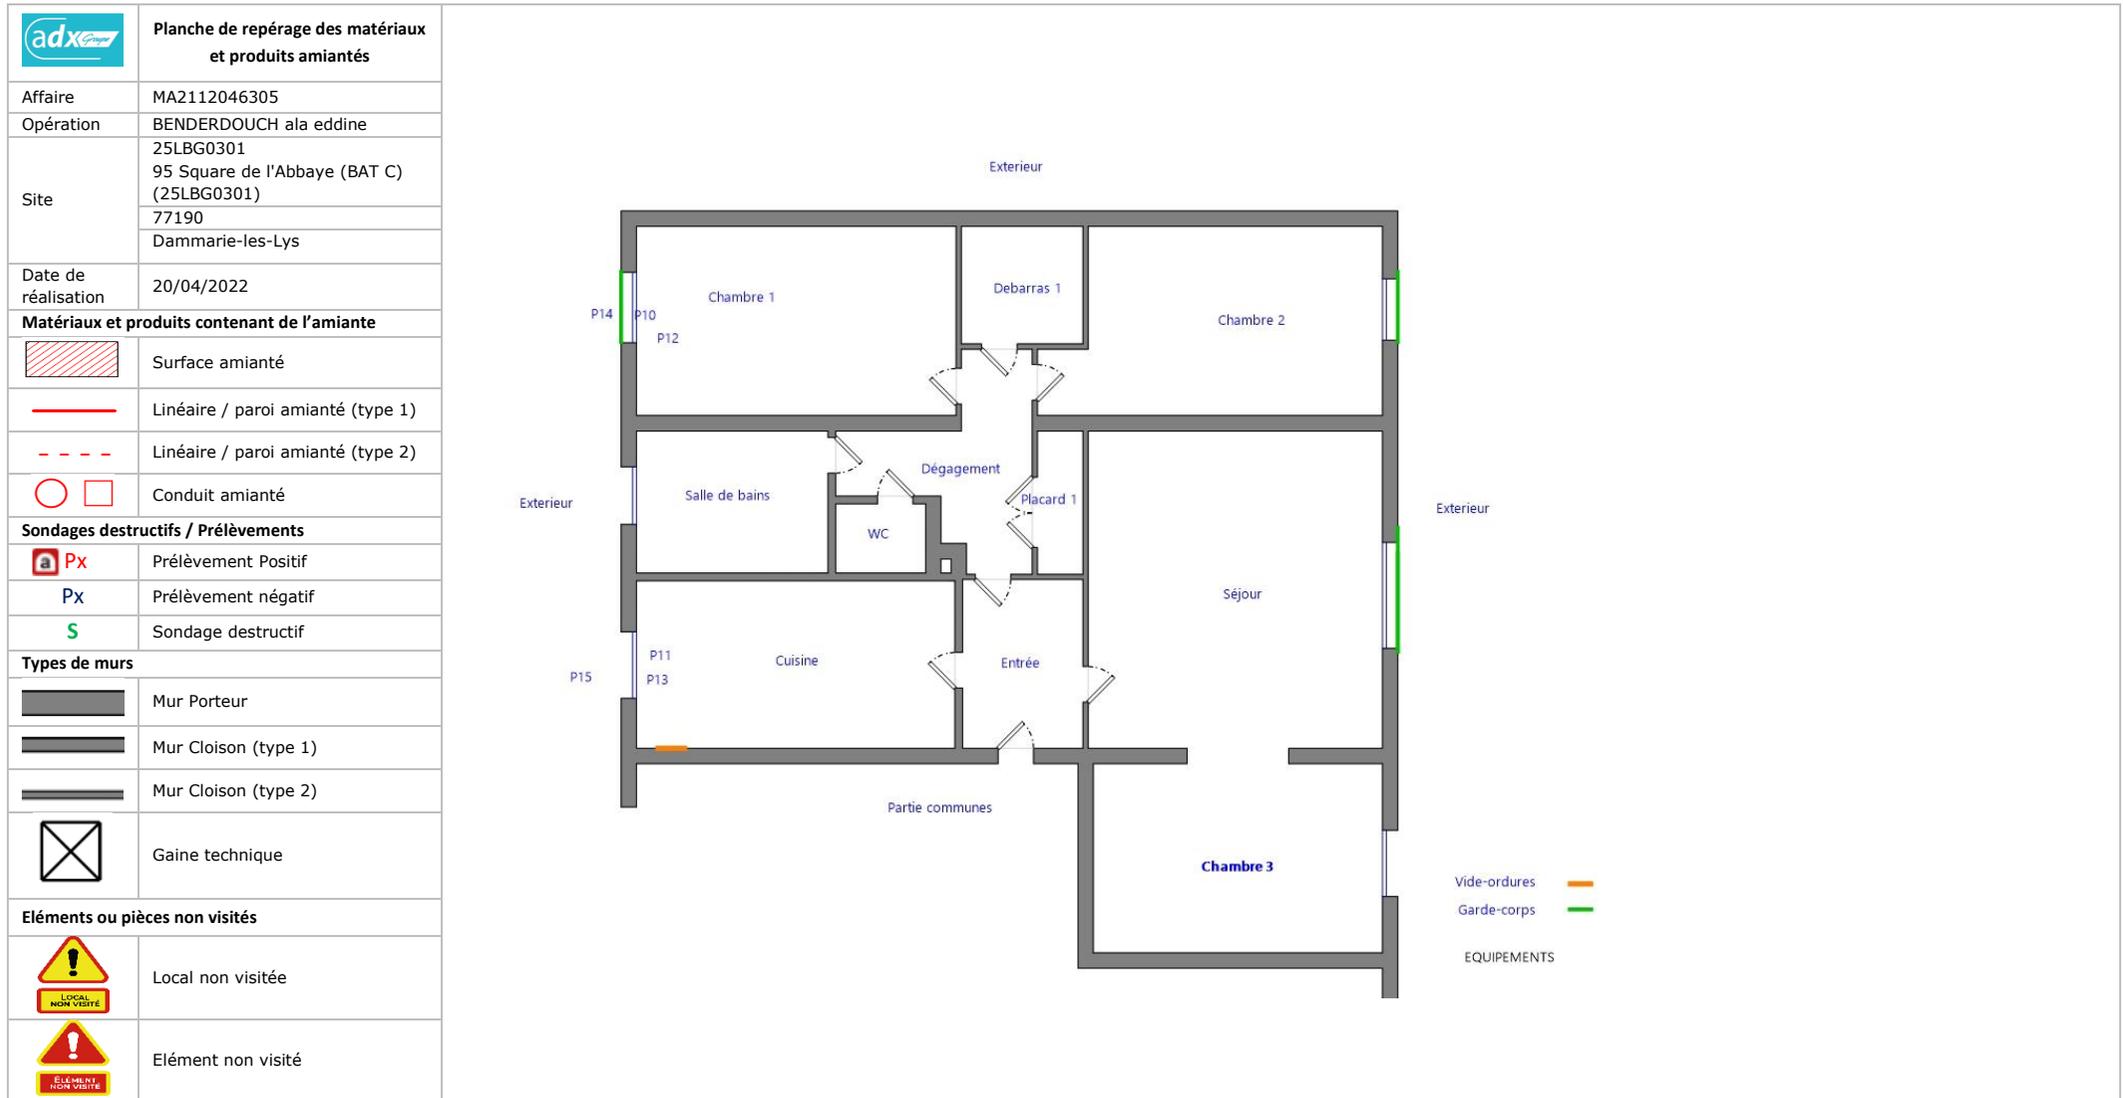
**a ZPSO012** Couche1: Peinture décorative (pailletées, gouttelettes, ...) + Couche2: Enduit de jointoiment des plaques de plâtre + Couche3: Bande + Couche4: plaques de plâtre

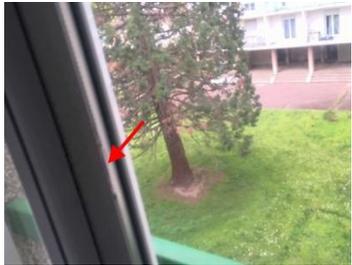
ZPSO007 : Joint de mastic de vitrage						
Niveau : 3ème étage Porte 301						
Localisation	n° de sondage	Zone	Prélèvement effectué / Sondage et extension	Echantillon	Analyse	Photo
Séjour	1	Fenêtres	Sondage et extension de la ZPSO du ou des prélèvement(s) : P010, P011	<u>Identifiant:</u> ZPSO007 <u>Echantillon:</u> MA2112046305/P010, réf. labo.: 22RI016239-009 MA2112046305/P011, réf. labo.: 22RI016239-010 <u>Description:</u> Joint de mastic de vitrage <u>Composant de la construction:</u> 2 - Parois verticales extérieures et Façades - Menuiseries extérieures <u>Partie à sonder:</u> Joint de mastic de vitrage <u>Justificatif:</u> Après analyse en laboratoire	<u>Analyse:</u> P010, P011	Idem photo : P010; P011
Chambre 1	2	Fenêtres	Oui Chambre 1 : Fenêtres	<u>Identifiant:</u> ZPSO007 <u>Echantillon:</u> MA2112046305/P010, réf. labo.: 22RI016239-009 MA2112046305/P011, réf. labo.: 22RI016239-010 <u>Description:</u> Joint de mastic de vitrage <u>Composant de la construction:</u> 2 - Parois verticales extérieures et Façades - Menuiseries extérieures <u>Partie à sonder:</u> Joint de mastic de vitrage <u>Justificatif:</u> Après analyse en laboratoire	<u>Analyse:</u> P010 <u>Partie analysée par le laboratoire:</u> - Matériau souple de type joint (gris) : Absence d'amiante

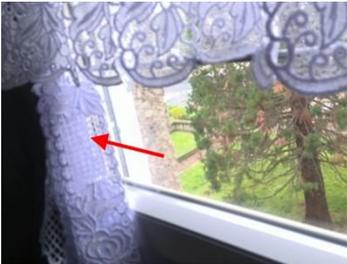
Cuisine	5	Fenêtres	Oui Cuisine : Fenêtres	<p><u>Identifiant:</u> ZPSO007 <u>Echantillon:</u> MA2112046305/P010, réf. labo.: 22RI016239-009 MA2112046305/P011, réf. labo.: 22RI016239-010 <u>Description:</u> Joint de mastic de vitrage <u>Composant de la construction:</u> 2 - Parois verticales extérieures et Façades - Menuiseries extérieures <u>Partie à sonder:</u> Joint de mastic de vitrage <u>Justificatif:</u> Après analyse en laboratoire</p>	<p><u>Analyse:</u> P011 <u>Partie analysée par le laboratoire:</u> - Matériau souple de type joint (gris) : Absence d'amiante</p>

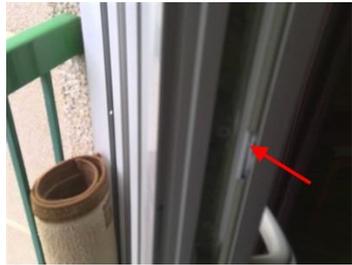
Localisation	n° de sondage	Zone	Prélèvement effectué / Sondage et extension	Echantillon	Analyse	Photo
Séjour	1	Fenêtres	Sondage et extension de la ZPSO du ou des prélèvement(s) : P012, P013	<p><u>Identifiant:</u> ZPSO008 <u>Echantillon:</u> MA2112046305/P012, réf. labo.: 22RI016239-011 MA2112046305/P013, réf. labo.: 22RI016239-012</p> <p><u>Description:</u> Joint de friction <u>Composant de la construction:</u> 2 - Parois verticales extérieures et Façades - Menuiseries extérieures <u>Partie à sonder:</u> Garniture de friction sur fenêtres <u>Justificatif:</u> Après analyse en laboratoire</p>	<p><u>Analyse:</u> P012, P013</p>	Idem photo : P012; P013
Chambre 1	2	Fenêtres	Oui Chambre 1 : Fenêtres	<p><u>Identifiant:</u> ZPSO008 <u>Echantillon:</u> MA2112046305/P012, réf. labo.: 22RI016239-011 MA2112046305/P013, réf. labo.: 22RI016239-012</p> <p><u>Description:</u> Joint de friction <u>Composant de la construction:</u> 2 - Parois verticales extérieures et Façades - Menuiseries extérieures <u>Partie à sonder:</u> Garniture de friction sur fenêtres <u>Justificatif:</u> Après analyse en laboratoire</p>	<p><u>Analyse:</u> P012 <u>Partie analysée par le laboratoire:</u> - Matériau souple de type joint (gris) : Absence d'amiante</p>

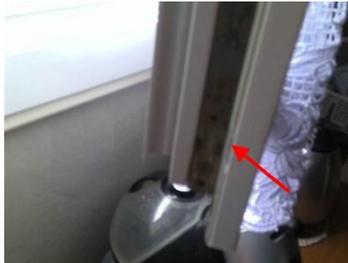
Cuisine	5	Fenêtres	Oui Cuisine : Fenêtres	<p><u>Identifiant:</u> ZPSO008 <u>Echantillon:</u> MA2112046305/P012, réf. labo.: 22RI016239-011 MA2112046305/P013, réf. labo.: 22RI016239-012 <u>Description:</u> Joint de friction <u>Composant de la construction:</u> 2 - Parois verticales extérieures et Façades - Menuiseries extérieures <u>Partie à sonder:</u> Garniture de friction sur fenêtres <u>Justificatif:</u> Après analyse en laboratoire</p>	<p><u>Analyse:</u> P013 <u>Partie analysée par le laboratoire:</u> - Matériau souple de type joint (gris) : Absence d'amiante</p>

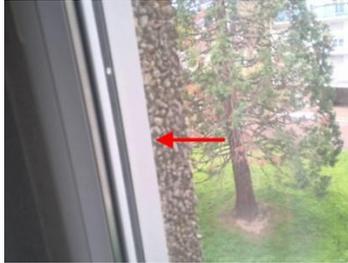
Localisation	n° de sondage	Zone	Prélèvement effectué / Sondage et extension	Echantillon	Analyse	Photo
Séjour	1	Fenêtres	Sondage et extension de la ZPSO du ou des prélèvement(s) : P014, P015	<p><u>Identifiant:</u> ZPSO009</p> <p><u>Echantillon:</u> MA2112046305/P014, réf. labo.: 22RI016239-013 MA2112046305/P015, réf. labo.: 22RI016239-014</p> <p><u>Description:</u> Joint d'étanchéité entre menuiserie et structure</p> <p><u>Composant de la construction:</u> 2 - Parois verticales extérieures et Façades - Menuiseries extérieures</p> <p><u>Partie à sonder:</u> Joint d'étanchéité entre menuiserie et structure</p> <p><u>Justificatif:</u> Après analyse en laboratoire</p>	<p><u>Analyse:</u> P014, P015</p>	Idem photo : P014; P015
Chambre 1	2	Fenêtres	Oui Chambre 1 : Fenêtres	<p><u>Identifiant:</u> ZPSO009</p> <p><u>Echantillon:</u> MA2112046305/P014, réf. labo.: 22RI016239-013 MA2112046305/P015, réf. labo.: 22RI016239-014</p> <p><u>Description:</u> Joint d'étanchéité entre menuiserie et structure</p> <p><u>Composant de la construction:</u> 2 - Parois verticales extérieures et Façades - Menuiseries extérieures</p> <p><u>Partie à sonder:</u> Joint d'étanchéité entre menuiserie et structure</p> <p><u>Justificatif:</u> Après analyse en laboratoire</p>	<p><u>Analyse:</u> P014</p> <p><u>Partie analysée par le laboratoire:</u> - Matériau souple de type joint (blanc) : Absence d'amiante</p>

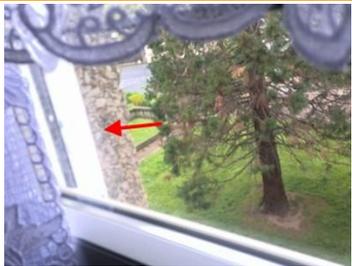
Salle de bains	4	Fenêtres	Sondage et extension de la ZPSO du ou des prélèvement(s) : P014, P015	<p><u>Identifiant:</u> ZPSO009</p> <p><u>Echantillon:</u> MA2112046305/P014, réf. labo.: 22RI016239-013 MA2112046305/P015, réf. labo.: 22RI016239-014</p> <p><u>Description:</u> Joint d'étanchéité entre menuiserie et structure</p> <p><u>Composant de la construction:</u> 2 - Parois verticales extérieures et Façades - Menuiseries extérieures</p> <p><u>Partie à sonder:</u> Joint d'étanchéité entre menuiserie et structure</p> <p><u>Justificatif:</u> Après analyse en laboratoire</p>	<p><u>Analyse:</u> P014, P015</p>	Idem photo : P014; P015
Cuisine	5	Fenêtres	Oui Cuisine : Fenêtres	<p><u>Identifiant:</u> ZPSO009</p> <p><u>Echantillon:</u> MA2112046305/P014, réf. labo.: 22RI016239-013 MA2112046305/P015, réf. labo.: 22RI016239-014</p> <p><u>Description:</u> Joint d'étanchéité entre menuiserie et structure</p> <p><u>Composant de la construction:</u> 2 - Parois verticales extérieures et Façades - Menuiseries extérieures</p> <p><u>Partie à sonder:</u> Joint d'étanchéité entre menuiserie et structure</p> <p><u>Justificatif:</u> Après analyse en laboratoire</p>	<p><u>Analyse:</u> P015</p> <p><u>Partie analysée par le laboratoire:</u> - Matériau souple de type joint (blanc) : Absence d'amiante</p>

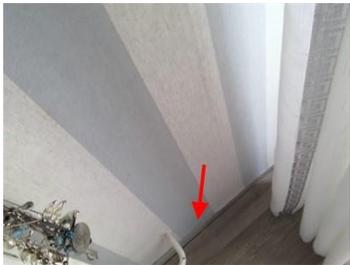
Placard 1	4	Mur de refend	Sondage et extension de la ZPSO du ou des prélèvement(s) : P001, P002	<p><u>Identifiant:</u> ZPSO001</p> <p><u>Echantillon:</u> MA2112046305/P001, réf. labo.: 22RI016239-001 MA2112046305/P002, réf. labo.: 22RI016239-002</p> <p><u>Description:</u> Couche1: Peinture + Couche2: Enduit à base de plâtre lissé ou taloché</p> <p><u>Composant de la construction:</u> 3 - Parois verticales intérieures - Revêtements de murs, poteaux, cloisons, gaines, coffres + 3 - Parois verticales intérieures - Murs et cloisons maçonnés</p> <p><u>Partie à sonder:</u> Couche1: Peinture + Couche2: Enduit à base de plâtre lissé ou taloché</p> <p><u>Justificatif:</u> Après analyse en laboratoire</p>	<p><u>Analyse:</u> P001, P002</p>	Idem photo : P001; P002
Chambre 1	5	Mur de refend	Oui Chambre 1 : Mur de refend	<p><u>Identifiant:</u> ZPSO001</p> <p><u>Echantillon:</u> MA2112046305/P001, réf. labo.: 22RI016239-001 MA2112046305/P002, réf. labo.: 22RI016239-002</p> <p><u>Description:</u> Couche1: Peinture + Couche2: Enduit à base de plâtre lissé ou taloché</p> <p><u>Composant de la construction:</u> 3 - Parois verticales intérieures - Revêtements de murs, poteaux, cloisons, gaines, coffres + 3 - Parois verticales intérieures - Murs et cloisons maçonnés</p> <p><u>Partie à sonder:</u> Couche1: Peinture + Couche2: Enduit à base de plâtre lissé ou taloché</p> <p><u>Justificatif:</u> Après analyse en laboratoire</p>	<p><u>Analyse:</u> P001</p> <p><u>Partie analysée par le laboratoire:</u> - Phase 2 Matériau souple fibreux de type papier, carton (marron) ; matériau de type peinture (blanc) ; matériau dur de type mortier, béton, chape (gris) Absence d'amiante - Phase 3 Matériau dur de type mortier, béton, chape (gris) Absence d'amiante</p>

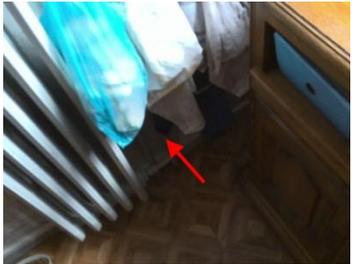
Cuisine	10	Mur de refend	Oui Cuisine : Mur de refend	<p><u>Identifiant:</u> ZPSO001  <u>Echantillon:</u>            MA2112046305/P001, réf. labo.: 22RI016239-001            MA2112046305/P002, réf. labo.: 22RI016239-002  <u>Description:</u> Couche1: Peinture + Couche2: Enduit à base de plâtre lissé ou taloché  <u>Composant de la construction:</u> 3 - Pariois verticales intérieures - Revêtements de murs, poteaux, cloisons, gaines, coffres + 3 - Pariois verticales intérieures - Murs et cloisons maçonnés  <u>Partie à sonder:</u> Couche1: Peinture + Couche2: Enduit à base de plâtre lissé ou taloché  <u>Justificatif:</u> Après analyse en laboratoire</p>	<p><u>Analyse:</u>            P002  <u>Partie analysée par le laboratoire:</u>            - Phase 2 Matériau fibreux de type papier peint (gris) ; matériau semi-dur de type enduit (beige) ; matériau de type peinture (jaune) ; matériau de type peinture (blanc) ; matériau de type peinture (beige) ; matériau semi-dur de type plâtre (fibreux) (blanc) ; matériau dur de type mortier, béton, chape (gris)            Absence d'amiante</p>

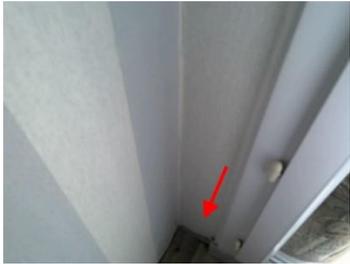
ZPSO002 : Peinture + Enduit à base de plâtre							
Niveau : 3ème étage Porte 301							
Localisation	n° de sondage	Zone	Prélèvement effectué / Sondage et extension	Echantillon	Analyse	Photo	
Séjour	1	Mur donnant sur extérieur	Sondage et extension de la ZPSO du ou des prélèvement(s) : P003, P004	<u>Identifiant:</u> ZPSO002 <u>Echantillon:</u> MA2112046305/P003, réf. labo.: 22RI016239-003 MA2112046305/P004, réf. labo.: 22RI016239-004 <u>Description:</u> Peinture + Enduit à base de plâtre <u>Composant de la construction:</u> 3 - Parois verticales intérieures - Murs et cloisons maçonnés <u>Partie à sonder:</u> Peinture + Enduit à base de plâtre <u>Justificatif:</u> Après analyse en laboratoire	<u>Analyse:</u> P003, P004	Idem photo : P003; P004	
Chambre 1	2	Mur donnant sur extérieur	Oui Chambre 1 : Mur donnant sur extérieur	<u>Identifiant:</u> ZPSO002 <u>Echantillon:</u> MA2112046305/P003, réf. labo.: 22RI016239-003 MA2112046305/P004, réf. labo.: 22RI016239-004 <u>Description:</u> Peinture + Enduit à base de plâtre <u>Composant de la construction:</u> 3 - Parois verticales intérieures - Murs et cloisons maçonnés <u>Partie à sonder:</u> Peinture + Enduit à base de plâtre <u>Justificatif:</u> Après analyse en laboratoire	<u>Analyse:</u> P003 <u>Partie analysée par le laboratoire:</u> - Phase 2 Matériau souple fibreux de type papier, carton (marron) ; matériau de type peinture (blanc) ; matériau dur de type mortier, béton, chape (gris) Absence d'amiante - Phase 3 Matériau dur de type mortier, béton, chape (gris) Absence d'amiante

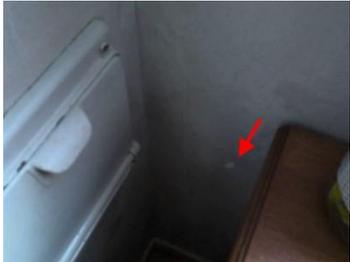
Cuisine	5	Mur donnant sur extérieur	Oui Cuisine : Mur donnant sur extérieur	<p><u>Identifiant:</u> ZPSO002 <u>Echantillon:</u> MA2112046305/P003, réf. labo.: 22RI016239-003 MA2112046305/P004, réf. labo.: 22RI016239-004 <u>Description:</u> Peinture + Enduit à base de plâtre <u>Composant de la construction:</u> 3 - Parois verticales intérieures - Murs et cloisons maçonnés <u>Partie à sonder:</u> Peinture + Enduit à base de plâtre <u>Justificatif:</u> Après analyse en laboratoire</p>	<p><u>Analyse:</u> P004 <u>Partie analysée par le laboratoire:</u> - Phase 2 Matériau fibreux de type papier peint (gris) ; matériau semi-dur de type enduit (beige) ; matériau de type peinture (jaune) ; matériau de type peinture (blanc) ; matériau de type peinture (beige) ; matériau semi-dur de type plâtre (fibreux) (blanc) ; matériau dur de type mortier, béton, chape (gris) Absence d'amiante - Phase 3 Matériau dur de type mortier, béton, chape (gris) Absence d'amiante</p>

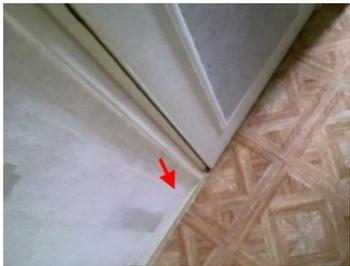
Localisation	n° de sondage	Zone	Prélèvement effectué / Sondage et extension	Echantillon	Analyse	Photo
Entrée	1	Cloison	Sondage et extension de la ZPSO du ou des prélèvement(s) : P005, P006	<p><u>Identifiant:</u> ZPSO004</p> <p><u>Echantillon:</u> MA2112046305/P005, réf. labo.: 22RI016239-005 MA2112046305/P006, réf. labo.: 22RI016239-006</p> <p><u>Description:</u> Peinture + Enduit à base de plâtre</p> <p><u>Composant de la construction:</u> 3 - Parois verticales intérieures - Murs et cloisons maçonnés</p> <p><u>Partie à sonder:</u> Peinture + Enduit à base de plâtre</p> <p><u>Justificatif:</u> Après analyse en laboratoire</p>	<p><u>Analyse:</u> P005, P006</p>	Idem photo : P005; P006
Dégagement	2	Cloison	Oui Dégagement : Cloison	<p><u>Identifiant:</u> ZPSO004</p> <p><u>Echantillon:</u> MA2112046305/P005, réf. labo.: 22RI016239-005 MA2112046305/P006, réf. labo.: 22RI016239-006</p> <p><u>Description:</u> Peinture + Enduit à base de plâtre</p> <p><u>Composant de la construction:</u> 3 - Parois verticales intérieures - Murs et cloisons maçonnés</p> <p><u>Partie à sonder:</u> Peinture + Enduit à base de plâtre</p> <p><u>Justificatif:</u> Après analyse en laboratoire</p>	<p><u>Analyse:</u> P005</p> <p><u>Partie analysée par le laboratoire:</u> - Phase 2 Matériau semi-dur de type enduit (beige) ; matériau de type peinture (jaune) ; matériau de type peinture (blanc) ; matériau de type peinture (beige) ; matériau semi-dur de type plâtre (fibreuse) (blanc)</p> <p>Absence d'amiante</p> <p>- Phase 3 Matériau dur de type mortier, béton, chape (gris)</p> <p>Absence d'amiante</p>

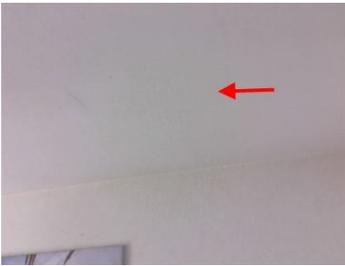
Placard 1	4	Plafond	Sondage et extension de la ZPSO du ou des prélèvement(s) : P008, P009	<p><u>Identifiant:</u> ZPSO006 <u>Echantillon:</u> MA2112046305/P008, réf. labo.: 22RI016239-007 MA2112046305/P009, réf. labo.: 22RI016239-008 <u>Description:</u> Peinture + Enduit à base de plâtre <u>Composant de la construction:</u> 4 - Plafonds et faux plafonds - Plafonds <u>Partie à sonder:</u> Peinture + Enduit à base de plâtre <u>Justificatif:</u> Après analyse en laboratoire</p>	<p><u>Analyse:</u> P008, P009</p>	Idem photo : P008; P009
Chambre 1	5	Plafond	Oui Chambre 1 : Plafond	<p><u>Identifiant:</u> ZPSO006 <u>Echantillon:</u> MA2112046305/P008, réf. labo.: 22RI016239-007 MA2112046305/P009, réf. labo.: 22RI016239-008 <u>Description:</u> Peinture + Enduit à base de plâtre <u>Composant de la construction:</u> 4 - Plafonds et faux plafonds - Plafonds <u>Partie à sonder:</u> Peinture + Enduit à base de plâtre <u>Justificatif:</u> Après analyse en laboratoire</p>	<p><u>Analyse:</u> P008 <u>Partie analysée par le laboratoire:</u> - Phase 2 Matériau semi-dur de type enduit (blanc) ; matériau semi-dur de type enduit (beige) ; matériau semi-dur de type plâtre (fibreux) (blanc) ; matériau dur de type mortier, béton, chape (gris) Absence d'amiante</p>

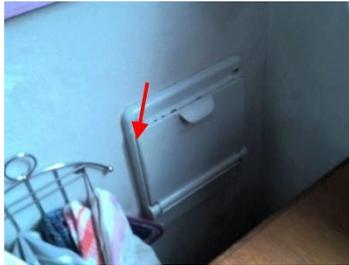
ZPSO013 : Joint d'étanchéité de trappe						
Niveau : 3ème étage Porte 301						
Localisation	n° de sondage	Zone	Prélèvement effectué / Sondage et extension	Echantillon	Analyse	Photo
Cuisine	1	Vide ordures	Oui - Cuisine : Vide ordures	<u>Identifiant:</u> ZPSO013 <u>Réf. échantillon:</u> MA2112046305/P018 <u>Réf. laboratoire:</u> 22RI016239-016 <u>Description:</u> Joint d'étanchéité de trappe <u>Composant de la construction:</u> 6 - Conduits et accessoires intérieurs - Vide-ordures <u>Partie à sonder:</u> Joint d'étanchéité de trappe <u>Justificatif:</u> Après analyse en laboratoire	<u>Analyse:</u> P018 <u>Partie analysée par le laboratoire:</u> - Phase 2 Matériau de type peinture (marron) ; matériau de type maillage de fibres et liant (jaune) ; matériau de type mousse (noir) Absence d'amiante
