## Pré-rapport de Repérage des matériaux et produits contenant de l'amiante avant réalisation de travaux dans un immeuble bâti

Numéro de dossier : MA2112046310  
Date d'intervention : 03/02/2022

25LBG0401  
95 Square de l'Abbaye (BAT C)  
(25LBG0401)  
77190 Dammarie-les-Lys  
Bat. 95; Etage 4; Porte 401  
Lot numéro 25LBG0401,

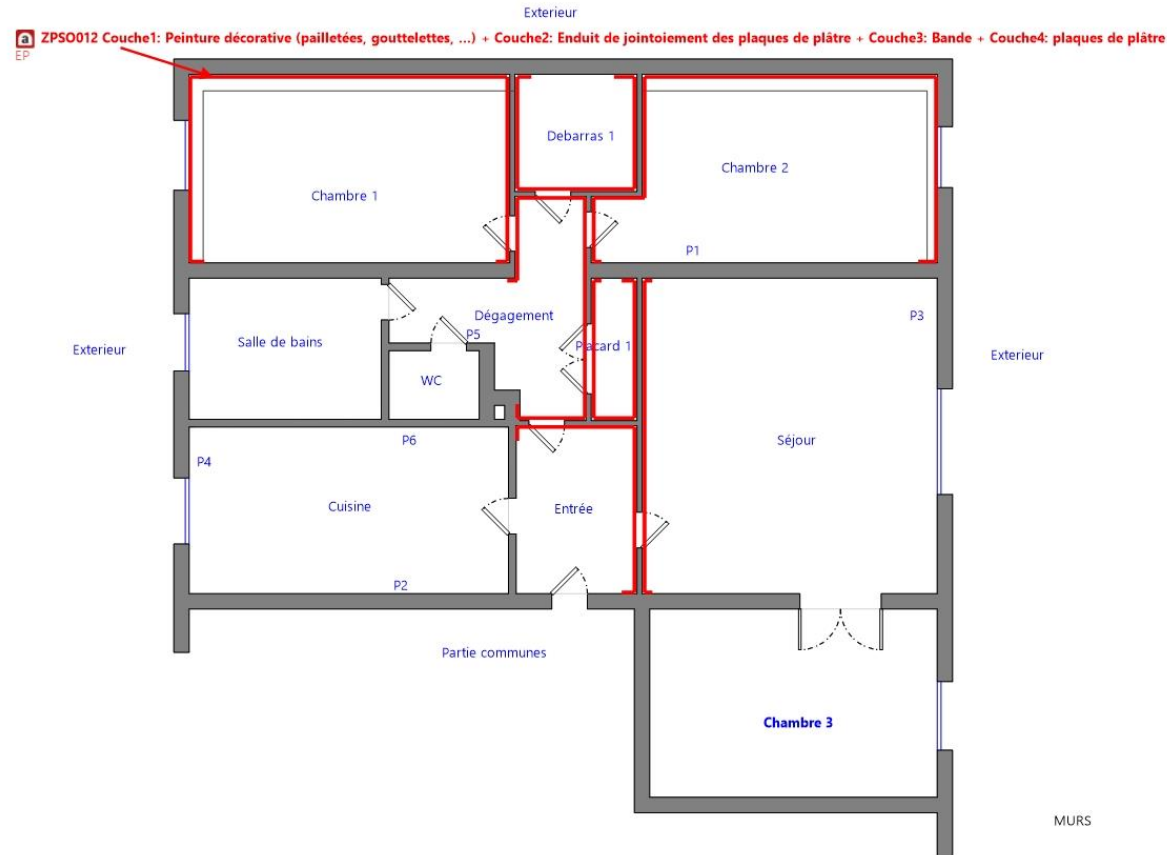
ZPSO	Niveau	Localisation	Zone	Description du prélèvement réalisé	Surface indicative
ZPSO012	4ème étage Porte 401	Entrée; Séjour; Dégagement; Placard 1; Chambre 1; Debarras 1; Chambre 2	Doublages avec liaisons sur murs et plafonds; Cloisons avec liaisons sur murs et plafonds	- Sur anciennes analyses	97m2

**ZPS0012** Couche1: Peinture décorative (pailletées, gouttelettes, ...) + Couche2: Enduit de jointoiment des plaques de plâtre + Couche3: Bande + Couche4: plaques de plâtre

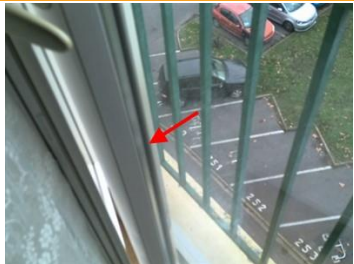
ZPSO007 : Joint de mastic de vitrage						
Niveau : 4ème étage Porte 401						
Localisation	n° de sondage	Zone	Prélèvement effectué / Sondage et extension	Echantillon	Analyse	Photo
Séjour	1	Fenêtres	Sondage et extension de la ZPSO du ou des prélèvement(s) : P010, P011	<u>Identifiant:</u> ZPSO007 <u>Echantillon:</u> MA2112046310/P010, réf. labo.: 22RI005947-009 MA2112046310/P011, réf. labo.: 22RI005947-010 <u>Description:</u> Joint de mastic de vitrage <u>Composant de la construction:</u> 2 - Parois verticales extérieures et Façades - Menuiseries extérieures <u>Partie à sonder:</u> Joint de mastic de vitrage <u>Justificatif:</u> Après analyse en laboratoire	<u>Analyse:</u> P010, P011	Idem photo : P010; P011
Chambre 1	2	Fenêtres	Oui Chambre 1 : Fenêtres	<u>Identifiant:</u> ZPSO007 <u>Echantillon:</u> MA2112046310/P010, réf. labo.: 22RI005947-009 MA2112046310/P011, réf. labo.: 22RI005947-010 <u>Description:</u> Joint de mastic de vitrage <u>Composant de la construction:</u> 2 - Parois verticales extérieures et Façades - Menuiseries extérieures <u>Partie à sonder:</u> Joint de mastic de vitrage <u>Justificatif:</u> Après analyse en laboratoire	<u>Analyse:</u> P010 <u>Partie analysée par le laboratoire:</u> - Matériau souple de type joint (gris) : Absence d'amiante

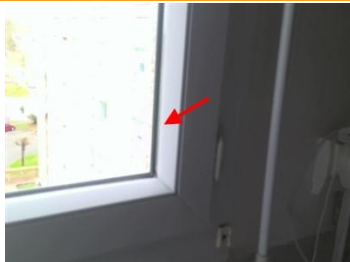
Cuisine	5	Fenêtres	Oui Cuisine : Fenêtres	<p><u>Identifiant:</u> ZPSO007</p> <p><u>Echantillon:</u> MA2112046310/P010, réf. labo.: 22RI005947-009 MA2112046310/P011, réf. labo.: 22RI005947-010</p> <p><u>Description:</u> Joint de mastic de vitrage</p> <p><u>Composant de la construction:</u> 2 - Parois verticales extérieures et Façades - Menuiseries extérieures</p> <p><u>Partie à sonder:</u> Joint de mastic de vitrage</p> <p><u>Justificatif:</u> Après analyse en laboratoire</p>	<p><u>Analyse:</u> P011</p> <p><u>Partie analysée par le laboratoire:</u> - Matériau souple de type joint (gris) : Absence d'amiante</p>

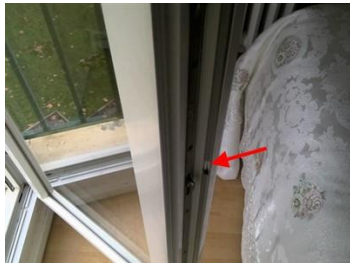
Localisation	n° de sondage	Zone	Prélèvement effectué / Sondage et extension	Echantillon	Analyse	Photo
Séjour	1	Fenêtres	Sondage et extension de la ZPSO du ou des prélèvement(s) : P012, P013	<p><u>Identifiant:</u> ZPSO008 <u>Echantillon:</u> MA2112046310/P012, réf. labo.: 22RI005947-011 MA2112046310/P013, réf. labo.: 22RI005947-012 <u>Description:</u> Joint de friction <u>Composant de la construction:</u> 2 - Pariois verticales extérieures et Façades - Menuiseries extérieures <u>Partie à sonder:</u> Garniture de friction sur fenêtres <u>Justificatif:</u> Après analyse en laboratoire</p>	<p><u>Analyse:</u> P012, P013</p>	Idem photo : P012; P013
Chambre 1	2	Fenêtres	Oui Chambre 1 : Fenêtres	<p><u>Identifiant:</u> ZPSO008 <u>Echantillon:</u> MA2112046310/P012, réf. labo.: 22RI005947-011 MA2112046310/P013, réf. labo.: 22RI005947-012 <u>Description:</u> Joint de friction <u>Composant de la construction:</u> 2 - Pariois verticales extérieures et Façades - Menuiseries extérieures <u>Partie à sonder:</u> Garniture de friction sur fenêtres <u>Justificatif:</u> Après analyse en laboratoire</p>	<p><u>Analyse:</u> P012 <u>Partie analysée par le laboratoire:</u> - Matériau souple de type joint (gris) : Absence d'amiante</p>

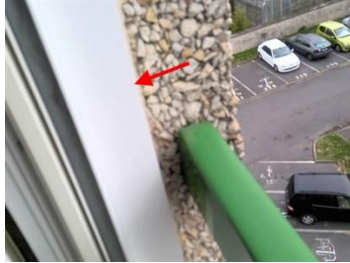
Localisation	n° de sondage	Zone	Prélèvement effectué / Sondage et extension	Echantillon	Analyse	Photo
Séjour	1	Fenêtres	Sondage et extension de la ZPSO du ou des prélèvement(s) : P014, P015	<p><u>Identifiant:</u> ZPSO009</p> <p><u>Echantillon:</u> MA2112046310/P014, réf. labo.: 22RI005947-013 MA2112046310/P015, réf. labo.: 22RI005947-014</p> <p><u>Description:</u> Joint d'étanchéité entre menuiserie et structure</p> <p><u>Composant de la construction:</u> 2 - Parois verticales extérieures et Façades - Menuiseries extérieures</p> <p><u>Partie à sonder:</u> Joint d'étanchéité entre menuiserie et structure</p> <p><u>Justificatif:</u> Après analyse en laboratoire</p>	<p><u>Analyse:</u> P014, P015</p>	Idem photo : P014; P015
Chambre 1	2	Fenêtres	Oui Chambre 1 : Fenêtres	<p><u>Identifiant:</u> ZPSO009</p> <p><u>Echantillon:</u> MA2112046310/P014, réf. labo.: 22RI005947-013 MA2112046310/P015, réf. labo.: 22RI005947-014</p> <p><u>Description:</u> Joint d'étanchéité entre menuiserie et structure</p> <p><u>Composant de la construction:</u> 2 - Parois verticales extérieures et Façades - Menuiseries extérieures</p> <p><u>Partie à sonder:</u> Joint d'étanchéité entre menuiserie et structure</p> <p><u>Justificatif:</u> Après analyse en laboratoire</p>	<p><u>Analyse:</u> P014</p> <p><u>Partie analysée par le laboratoire:</u> - Matériau souple de type joint (blanc) : Absence d'amiante</p>

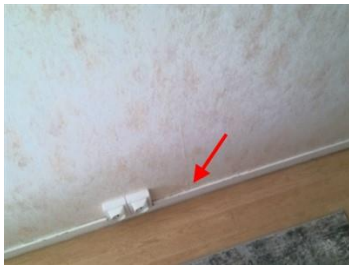
Placard 1	4	Mur de refend	Sondage et extension de la ZPSO du ou des prélèvement(s) : P001, P002	<p><u>Identifiant:</u> ZPSO001</p> <p><u>Echantillon:</u> MA2112046310/P001, réf. labo.: 22RI005947-001 MA2112046310/P002, réf. labo.: 22RI005947-002</p> <p><u>Description:</u> Couche1: Peinture + Couche2: Enduit à base de plâtre lissé ou taloché</p> <p><u>Composant de la construction:</u> 3 - Parois verticales intérieures - Revêtements de murs, poteaux, cloisons, gaines, coffres + 3 - Parois verticales intérieures - Murs et cloisons maçonnés</p> <p><u>Partie à sonder:</u> Couche1: Peinture + Couche2: Enduit à base de plâtre lissé ou taloché</p> <p><u>Justificatif:</u> Après analyse en laboratoire</p>	<p><u>Analyse:</u> P001, P002</p>	Idem photo : P001; P002
Chambre 1	5	Mur de refend	Oui Chambre 1 : Mur de refend	<p><u>Identifiant:</u> ZPSO001</p> <p><u>Echantillon:</u> MA2112046310/P001, réf. labo.: 22RI005947-001 MA2112046310/P002, réf. labo.: 22RI005947-002</p> <p><u>Description:</u> Couche1: Peinture + Couche2: Enduit à base de plâtre lissé ou taloché</p> <p><u>Composant de la construction:</u> 3 - Parois verticales intérieures - Revêtements de murs, poteaux, cloisons, gaines, coffres + 3 - Parois verticales intérieures - Murs et cloisons maçonnés</p> <p><u>Partie à sonder:</u> Couche1: Peinture + Couche2: Enduit à base de plâtre lissé ou taloché</p> <p><u>Justificatif:</u> Après analyse en laboratoire</p>	<p><u>Analyse:</u> P001</p> <p><u>Partie analysée par le laboratoire:</u> - Matériau de type peinture (blanc) ; matériau semi-dur de type enduit (blanc) ; matériau dur de type mortier, béton, chape (beige) : Absence d'amiante</p>

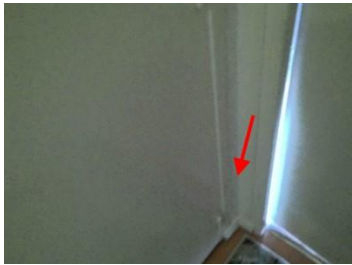
ZPSO004 : Peinture + Enduit à base de plâtre						
Niveau : 4ème étage Porte 401						
Localisation	n° de sondage	Zone	Prélèvement effectué / Sondage et extension	Echantillon	Analyse	Photo
Entrée	1	Cloison	Sondage et extension de la ZPSO du ou des prélèvement(s) : P005, P006	<u>Identifiant:</u> ZPSO004 <u>Echantillon:</u> MA2112046310/P005, réf. labo.: 22RI005947-005 MA2112046310/P006, réf. labo.: 22RI005947-006 <u>Description:</u> Peinture + Enduit à base de plâtre <u>Composant de la construction:</u> 3 - Parois verticales intérieures - Murs et cloisons maçonnés <u>Partie à sonder:</u> Peinture + Enduit à base de plâtre <u>Justificatif:</u> Après analyse en laboratoire	<u>Analyse:</u> P005, P006	Idem photo : P005; P006
Dégagement	2	Cloison	Oui Dégagement : Cloison	<u>Identifiant:</u> ZPSO004 <u>Echantillon:</u> MA2112046310/P005, réf. labo.: 22RI005947-005 MA2112046310/P006, réf. labo.: 22RI005947-006 <u>Description:</u> Peinture + Enduit à base de plâtre <u>Composant de la construction:</u> 3 - Parois verticales intérieures - Murs et cloisons maçonnés <u>Partie à sonder:</u> Peinture + Enduit à base de plâtre <u>Justificatif:</u> Après analyse en laboratoire	<u>Analyse:</u> P005 <u>Partie analysée par le laboratoire:</u> - Phase 2 Matériau de type maillage de fibres et liant (blanc) ; matériau de type peinture (blanc) ; matériau semi-dur de type enduit (blanc) ; matériau dur de type mortier, béton, chape (gris) Absence d'amiante

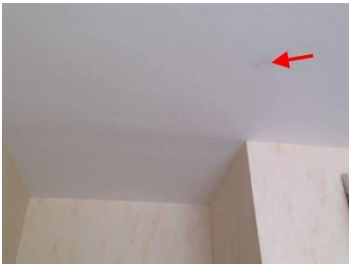
Placard 1	4	Plafond	Sondage et extension de la ZPSO du ou des prélèvement(s) : P008, P009	<p><u>Identifiant:</u> ZPSO006</p> <p><u>Echantillon:</u> MA2112046310/P008, réf. labo.: 22RI005947-007 MA2112046310/P009, réf. labo.: 22RI005947-008</p> <p><u>Description:</u> Peinture + Enduit à base de plâtre</p> <p><u>Composant de la construction:</u> 4 - Plafonds et faux plafonds - Plafonds</p> <p><u>Partie à sonder:</u> Peinture + Enduit à base de plâtre</p> <p><u>Justificatif:</u> Après analyse en laboratoire</p>	<p><u>Analyse:</u> P008, P009</p>	Idem photo : P008; P009
Chambre 1	5	Plafond	Oui Chambre 1 : Plafond	<p><u>Identifiant:</u> ZPSO006</p> <p><u>Echantillon:</u> MA2112046310/P008, réf. labo.: 22RI005947-007 MA2112046310/P009, réf. labo.: 22RI005947-008</p> <p><u>Description:</u> Peinture + Enduit à base de plâtre</p> <p><u>Composant de la construction:</u> 4 - Plafonds et faux plafonds - Plafonds</p> <p><u>Partie à sonder:</u> Peinture + Enduit à base de plâtre</p> <p><u>Justificatif:</u> Après analyse en laboratoire</p>	<p><u>Analyse:</u> P008</p> <p><u>Partie analysée par le laboratoire:</u> - Matériau de type système d'enduit peinture (blanc) ; matériau dur de type mortier, béton, chape (gris) en traces : Absence d'amiante</p>

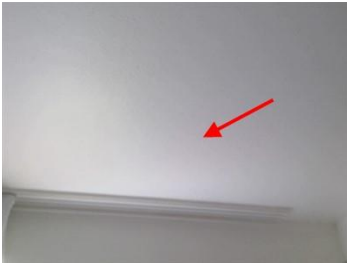
WC	9	Plafond	Sondage et extension de la ZPSO du ou des prélèvement(s) : P008, P009	<p><u>Identifiant:</u> ZPSO006</p> <p><u>Echantillon:</u> MA2112046310/P008, réf. labo.: 22RI005947-007 MA2112046310/P009, réf. labo.: 22RI005947-008</p> <p><u>Description:</u> Peinture + Enduit à base de plâtre</p> <p><u>Composant de la construction:</u> 4 - Plafonds et faux plafonds - Plafonds</p> <p><u>Partie à sonder:</u> Peinture + Enduit à base de plâtre</p> <p><u>Justificatif:</u> Après analyse en laboratoire</p>	<p><u>Analyse:</u> P008, P009</p>	Idem photo : P008; P009
Cuisine	10	Plafond	Oui Cuisine : Plafond	<p><u>Identifiant:</u> ZPSO006</p> <p><u>Echantillon:</u> MA2112046310/P008, réf. labo.: 22RI005947-007 MA2112046310/P009, réf. labo.: 22RI005947-008</p> <p><u>Description:</u> Peinture + Enduit à base de plâtre</p> <p><u>Composant de la construction:</u> 4 - Plafonds et faux plafonds - Plafonds</p> <p><u>Partie à sonder:</u> Peinture + Enduit à base de plâtre</p> <p><u>Justificatif:</u> Après analyse en laboratoire</p>	<p><u>Analyse:</u> P009</p> <p><u>Partie analysée par le laboratoire:</u> - Matériau de type système d'enduit peinture (blanc) ; matériau semi-dur (gris) : Absence d'amiante</p>
