## Pré-rapport de Repérage des matériaux et produits contenant de l'amiante avant réalisation de travaux dans un immeuble bâti

Numéro de dossier : MA2112046297

101 Square de l'Abbaye (BAT C)

77190 Dammarie-les-Lys

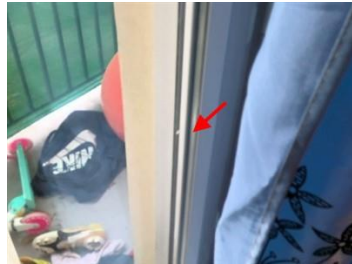
| ZPSO007 : Joint de mastic de vitrage | | | | | | |
|---|---|---|---|---|---|---|
| Chambre 1 | 2 | Fenêtres | Oui<br>Chambre 1 : Fenêtres | <u>Identifiant:</u> ZPSO007<br><u>Echantillon:</u><br>MA2112046297/P010, réf. labo.: 22RI005941-009<br>MA2112046297/P011, réf. labo.: 22RI005941-010<br><u>Description:</u> Joint de mastic de vitrage<br><u>Composant de la construction:</u> 2 - Parois verticales extérieures et Façades - Menuiseries extérieures<br><u>Partie à sonder:</u> Joint de mastic de vitrage<br><u>Justificatif:</u> Après analyse en laboratoire | <u>Analyse:</u><br>P010<br><u>Partie analysée par le laboratoire:</u><br>- Matériau souple de type joint (gris) : Absence d'amiante | |

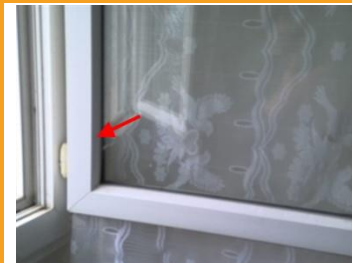
| Cuisine | 5 | Fenêtres | Oui<br>Cuisine : Fenêtres | <p><u>Identifiant:</u> ZPSO007</p> <p><u>Echantillon:</u><br/>MA2112046297/P010, réf. labo.: 22RI005941-009<br/>MA2112046297/P011, réf. labo.: 22RI005941-010</p> <p><u>Description:</u> Joint de mastic de vitrage</p> <p><u>Composant de la construction:</u> 2 - Parois verticales extérieures et Façades - Menuiseries extérieures</p> <p><u>Partie à sonder:</u> Joint de mastic de vitrage</p> <p><u>Justificatif:</u> Après analyse en laboratoire</p> | <p><u>Analyse:</u><br/>P011</p> <p><u>Partie analysée par le laboratoire:</u><br/>- Matériau souple de type joint (gris) : Absence d'amiante</p> | |

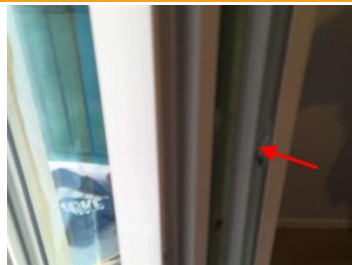
| Localisation | n° de sondage | Zone | Prélèvement effectué / Sondage et extension | Echantillon | Analyse | Photo |
|---|---|---|---|---|---|---|
| Chambre 1 | 2 | Fenêtres | Oui<br>Chambre 1 : Fenêtres | <u>Identifiant:</u> ZPSO008<br><u>Echantillon:</u><br>MA2112046297/P012, réf. labo.: 22RI005941-011<br>MA2112046297/P013, réf. labo.: 22RI005941-012<br><u>Description:</u> Joint de friction<br><u>Composant de la construction:</u> 2 - Parois verticales extérieures et Façades - Menuiseries extérieures<br><u>Partie à sonder:</u> Garniture de friction sur fenêtres<br><u>Justificatif:</u> Après analyse en laboratoire | <u>Analyse:</u><br>P012<br><u>Partie analysée par le laboratoire:</u><br>- Matériau souple de type joint (gris) : Absence d'amiante | |

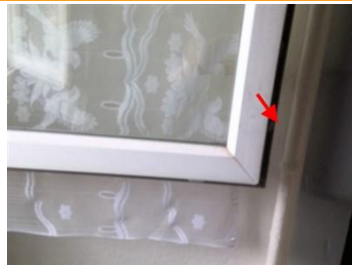
| Cuisine | 5 | Fenêtres | Oui<br>Cuisine : Fenêtres | <p><u>Identifiant:</u> ZPSO008</p> <p><u>Echantillon:</u><br/>MA2112046297/P012, réf. labo.: 22RI005941-011<br/>MA2112046297/P013, réf. labo.: 22RI005941-012</p> <p><u>Description:</u> Joint de friction</p> <p><u>Composant de la construction:</u> 2 - Parois verticales extérieures et Façades - Menuiseries extérieures</p> <p><u>Partie à sonder:</u> Garniture de friction sur fenêtres</p> <p><u>Justificatif:</u> Après analyse en laboratoire</p> | <p><u>Analyse:</u><br/>P013</p> <p><u>Partie analysée par le laboratoire:</u><br/>- Matériau souple de type joint (gris) : Absence d'amiante</p> | |

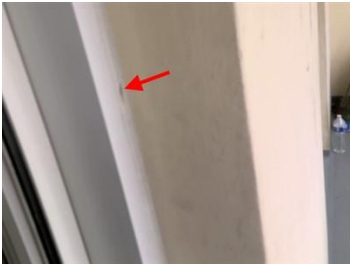
| Localisation | n° de sondage | Zone | Prélèvement effectué / Sondage et extension | Echantillon | Analyse | Photo |
|---|---|---|---|---|---|---|
| Chambre 1 | 2 | Fenêtres | Oui<br>Chambre 1 : Fenêtres | <u>Identifiant:</u> ZPSO009<br><u>Echantillon:</u><br>MA2112046297/P014, réf. labo.: 22RI005941-013<br>MA2112046297/P015, réf. labo.: 22RI005941-014<br><u>Description:</u> Joint d'étanchéité entre menuiserie et structure<br><u>Composant de la construction:</u> 2 - Parois verticales extérieures et Façades - Menuiseries extérieures<br><u>Partie à sonder:</u> Joint d'étanchéité entre menuiserie et structure<br><u>Justificatif:</u> Après analyse en laboratoire | <u>Analyse:</u><br>P014<br><u>Partie analysée par le laboratoire:</u><br>- Matériau souple de type joint (blanc) : Absence d'amiante | |

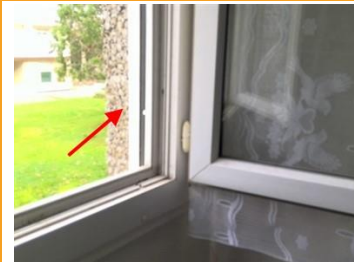
| Cuisine | 5 | Fenêtres | Oui<br>Cuisine : Fenêtres | <p><u>Identifiant:</u> ZPSO009</p> <p><u>Echantillon:</u><br/>MA2112046297/P014, réf. labo.: 22RI005941-013<br/>MA2112046297/P015, réf. labo.: 22RI005941-014</p> <p><u>Description:</u> Joint d'étanchéité entre menuiserie et structure</p> <p><u>Composant de la construction:</u> 2 - Parois verticales extérieures et Façades - Menuiseries extérieures</p> <p><u>Partie à sonder:</u> Joint d'étanchéité entre menuiserie et structure</p> <p><u>Justificatif:</u> Après analyse en laboratoire</p> | <p><u>Analyse:</u><br/>P015</p> <p><u>Partie analysée par le laboratoire:</u><br/>- Matériau souple de type joint (blanc) : Absence d'amiante</p> | |

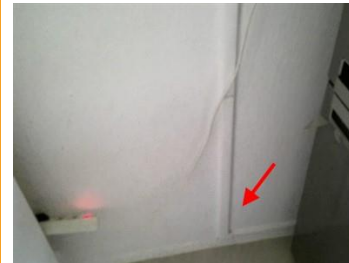
| Cuisine | 10 | Mur de refend | Oui<br>Cuisine : Mur de refend | <p><u>Identifiant:</u> ZPSO001</p> <p><u>Echantillon:</u><br/>MA2112046297/P001, réf. labo.: 22RI005941-001<br/>MA2112046297/P002, réf. labo.: 22RI005941-002</p> <p><u>Description:</u> Couche1: Peinture + Couche2: Enduit à base de plâtre lissé ou taloché</p> <p><u>Composant de la construction:</u> 3 - Parois verticales intérieures - Revêtements de murs, poteaux, cloisons, gaines, coffres + 3 - Parois verticales intérieures - Murs et cloisons maçonnés</p> <p><u>Partie à sonder:</u> Couche1: Peinture + Couche2: Enduit à base de plâtre lissé ou taloché</p> <p><u>Justificatif:</u> Après analyse en laboratoire</p> | <p><u>Analyse:</u><br/>P002</p> <p><u>Partie analysée par le laboratoire:</u><br/>- Phase 2 Matériau de type maillage de fibres et liant (blanc) ; matériau de type système d'enduit peinture (beige) ; matériau dur de type mortier, béton, chape (gris)</p> <p>Absence d'amiante</p> | |

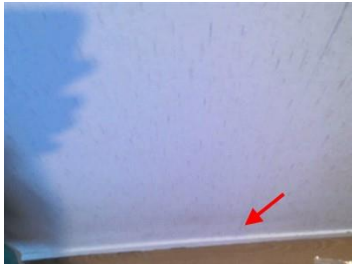
| Chambre 3 | 13 | Mur de refend | Oui<br>Chambre 1 : Mur de refend | <p><u>Identifiant:</u> ZPSO001</p> <p><u>Echantillon:</u><br/>MA2112046297/P001, réf. labo.: 22RI005941-001<br/>MA2112046297/P002, réf. labo.: 22RI005941-002</p> <p><u>Description:</u> Couche1: Peinture + Couche2: Enduit à base de plâtre lissé ou taloché</p> <p><u>Composant de la construction:</u> 3 - Parois verticales intérieures - Revêtements de murs, poteaux, cloisons, gaines, coffres + 3 - Parois verticales intérieures - Murs et cloisons maçonnés</p> <p><u>Partie à sonder:</u> Couche1: Peinture + Couche2: Enduit à base de plâtre lissé ou taloché</p> <p><u>Justificatif:</u> Après analyse en laboratoire</p> | <p><u>Analyse:</u><br/>P001</p> <p><u>Partie analysée par le laboratoire:</u><br/>- Matériau de type système d'enduit peinture (blanc) ; matériau dur de type mortier, béton, chape (gris) : Absence d'amiante</p> | |

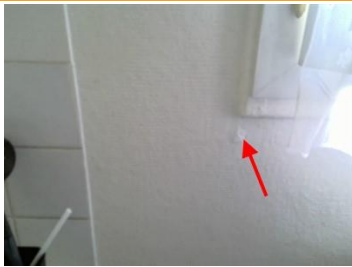
| Cuisine | 5 | Mur donnant sur extérieur | Oui<br>Cuisine : Mur donnant sur extérieur | <p><u>Identifiant:</u> ZPSO002</p> <p><u>Echantillon:</u><br/>MA2112046297/P003, réf. labo.: 22RI005941-003<br/>MA2112046297/P004, réf. labo.: 22RI005941-004</p> <p><u>Description:</u> Peinture + Enduit à base de plâtre</p> <p><u>Composant de la construction:</u> 3 - Parois verticales intérieures - Murs et cloisons maçonnés</p> <p><u>Partie à sonder:</u> Peinture + Enduit à base de plâtre</p> <p><u>Justificatif:</u> Après analyse en laboratoire</p> | <p><u>Analyse:</u><br/>P004</p> <p><u>Partie analysée par le laboratoire:</u><br/>- Phase 2 Matériau de type maillage de fibres et liant (blanc) ; matériau de type système d'enduit peinture (vert) ; matériau dur de type mortier, béton, chape (gris)<br/>Absence d'amiante</p> | |

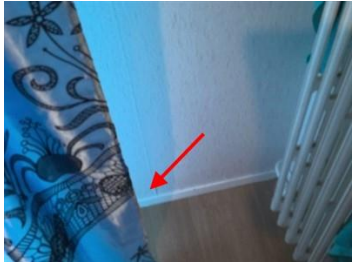
| Chambre 3 | 6 | Mur donnant sur extérieur | Oui<br>Chambre 1 : Mur donnant sur extérieur | <p><u>Identifiant:</u> ZPSO002</p> <p><u>Echantillon:</u><br/>MA2112046297/P003, réf. labo.: 22RI005941-003<br/>MA2112046297/P004, réf. labo.: 22RI005941-004</p> <p><u>Description:</u> Peinture + Enduit à base de plâtre</p> <p><u>Composant de la construction:</u> 3 - Parois verticales intérieures - Murs et cloisons maçonnés</p> <p><u>Partie à sonder:</u> Peinture + Enduit à base de plâtre</p> <p><u>Justificatif:</u> Après analyse en laboratoire</p> | <p><u>Analyse:</u><br/>P003</p> <p><u>Partie analysée par le laboratoire:</u><br/>- Matériau de type peinture (blanc) ; matériau de type peinture (gris) ; matériau semi-dur de type enduit (blanc) ; matériau dur de type mortier, béton, chape (gris) : Absence d'amiante</p> | |

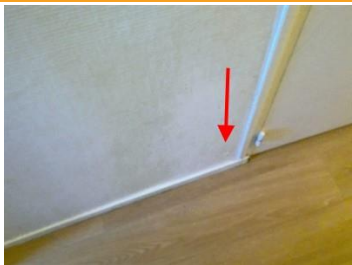
| Localisation | n° de sondage | Zone | Prélèvement effectué / Sondage et extension | Echantillon | Analyse | Photo |
|---|---|---|---|---|---|---|
| Dégagement | 2 | Cloison | Oui<br>Dégagement : Cloison | <u>Identifiant:</u> ZPSO004<br><u>Echantillon:</u><br>MA2112046297/P005, réf. labo.: 22RI005941-005<br>MA2112046297/P006, réf. labo.: 22RI005941-006<br><u>Description:</u> Peinture + Enduit à base de plâtre<br><u>Composant de la construction:</u> 3 - Parois verticales intérieures - Murs et cloisons maçonnés<br><u>Partie à sonder:</u> Peinture + Enduit à base de plâtre<br><u>Justificatif:</u> Après analyse en laboratoire | <u>Analyse:</u><br>P005<br><u>Partie analysée par le laboratoire:</u><br>- Phase 2 Matériau de type maillage de fibres et liant (blanc) ; matériau de type peinture (vert) ; matériau semi-dur de type enduit (blanc) ; matériau dur de type mortier, béton, chape (gris)<br>Absence d'amiante | |

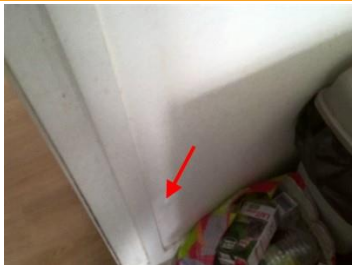
| Cuisine | 5 | Cloison | Oui<br>Cuisine : Cloison | <p><u>Identifiant:</u> ZPSO004</p> <p><u>Echantillon:</u><br/>MA2112046297/P005, réf. labo.: 22RI005941-005<br/>MA2112046297/P006, réf. labo.: 22RI005941-006</p> <p><u>Description:</u> Peinture + Enduit à base de plâtre</p> <p><u>Composant de la construction:</u> 3 - Parois verticales intérieures - Murs et cloisons maçonnés</p> <p><u>Partie à sonder:</u> Peinture + Enduit à base de plâtre</p> <p><u>Justificatif:</u> Après analyse en laboratoire</p> | <p><u>Analyse:</u><br/>P006</p> <p><u>Partie analysée par le laboratoire:</u><br/>- Phase 2 Matériau de type maillage de fibres et liant (blanc) ; matériau de type système d'enduit peinture (vert) ; matériau dur de type mortier, béton, chape (gris)</p> <p>Absence d'amiante</p> | |

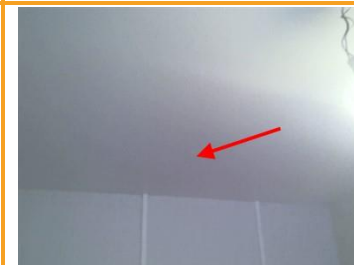
| Chambre 1 | 5 | Plafond | Oui<br>Chambre 1 : Plafond | <u>Identifiant:</u> ZPSO006<br><u>Echantillon:</u><br>MA2112046297/P008, réf. labo.: 22RI005941-007<br>MA2112046297/P009, réf. labo.: 22RI005941-008<br><u>Description:</u> Peinture + Enduit à base de plâtre<br><u>Composant de la construction:</u> 4 - Plafonds et faux plafonds - Plafonds<br><u>Partie à sonder:</u> Peinture + Enduit à base de plâtre<br><u>Justificatif:</u> Après analyse en laboratoire | <u>Analyse:</u><br>P008<br><u>Partie analysée par le laboratoire:</u><br>- Matériau de type système d'enduit peinture (blanc) ; matériau dur de type mortier, béton, chape (gris) : Absence d'amiante | |

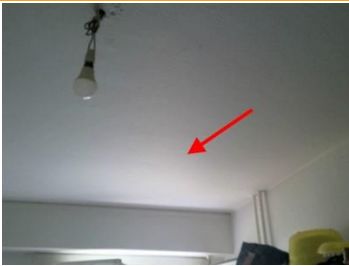
| Cuisine | 10 | Plafond | Oui<br>Cuisine : Plafond | <u>Identifiant:</u> ZPSO006<br><u>Echantillon:</u><br>MA2112046297/P008, réf. labo.: 22RI005941-007<br>MA2112046297/P009, réf. labo.: 22RI005941-008<br><u>Description:</u> Peinture + Enduit à base de plâtre<br><u>Composant de la construction:</u> 4 - Plafonds et faux plafonds - Plafonds<br><u>Partie à sonder:</u> Peinture + Enduit à base de plâtre<br><u>Justificatif:</u> Après analyse en laboratoire | <u>Analyse:</u><br>P009<br><u>Partie analysée par le laboratoire:</u><br>- Matériau de type système d'enduit peinture (blanc) : Absence d'amiante | |
