Rapport de repérage des matériaux et produits contenant de l'amiante avant réalisation de travaux dans un immeuble bâti

Numéro de dossier : MA2112046300
Date d'édition: 17/03/2022

25LBH0302
101 Square de l'Abbaye (BAT C)
(25LBH0302)
77190 Dammarie-les-Lys
BAT 101 Etage 3 Porte 302
Lot numéro 25LBH0302

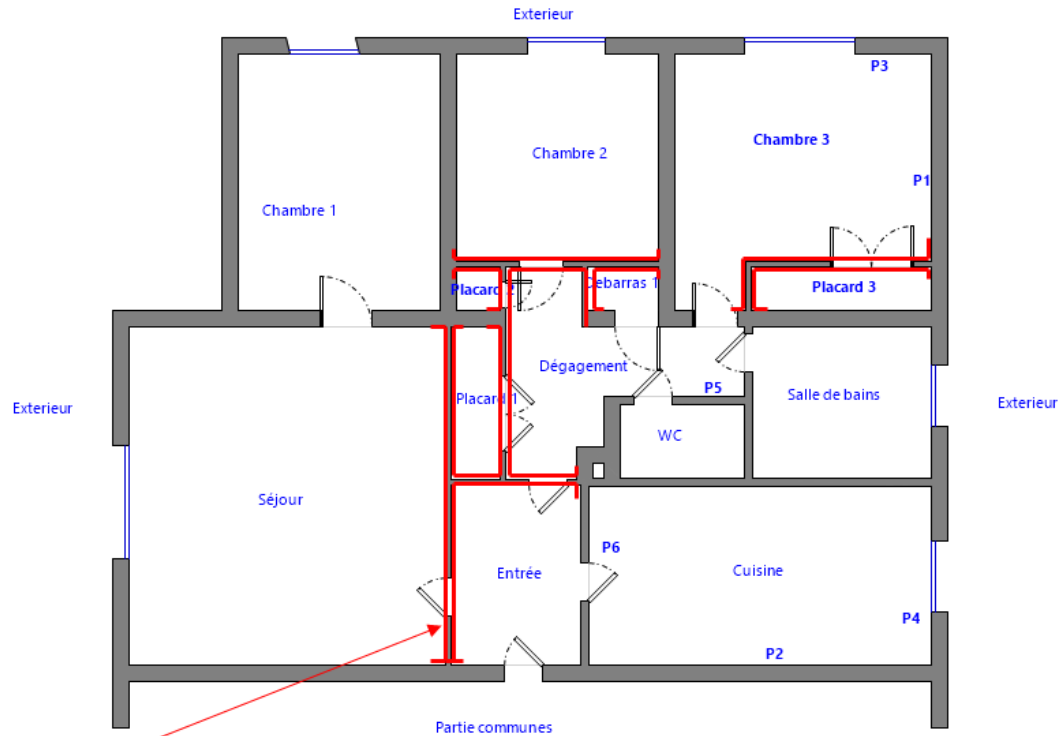
a M001 Hors Liste + Couche1: Peinture décorative (pailletées, gouttelettes, ...) + Couche2: Enduit de jointoiement des plaques de plâtre + Couche3: Bande + Couche4: plaques de plâtre
EP

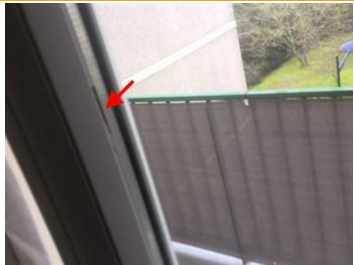
ZPSO007 : Joint de mastic de vitrage						
Niveau : 3ème étage Porte 302						
Localisation	n° de sondage	Zone	Prélèvement effectué / Sondage et extension	Echantillon	Analyse	Photo
Séjour	1	Fenêtres	Sondage et extension de la ZPSO du ou des prélèvement(s) : P010, P011	<u>Identifiant:</u> ZPSO007 <u>Echantillon:</u> MA2112046300/P010, réf. labo.: 22RI010586-009 MA2112046300/P011, réf. labo.: 22RI010586-010 <u>Description:</u> Joint de mastic de vitrage <u>Composant de la construction:</u> 2 - Parois verticales extérieures et Façades - Menuiseries extérieures <u>Partie à sonder:</u> Joint de mastic de vitrage <u>Justificatif:</u> Après analyse en laboratoire	<u>Analyse:</u> P010, P011	Idem photo : P010; P011
Chambre 1	2	Fenêtres	Oui Chambre 1 : Fenêtres	<u>Identifiant:</u> ZPSO007 <u>Echantillon:</u> MA2112046300/P010, réf. labo.: 22RI010586-009 MA2112046300/P011, réf. labo.: 22RI010586-010 <u>Description:</u> Joint de mastic de vitrage <u>Composant de la construction:</u> 2 - Parois verticales extérieures et Façades - Menuiseries extérieures <u>Partie à sonder:</u> Joint de mastic de vitrage <u>Justificatif:</u> Après analyse en laboratoire	<u>Analyse:</u> P010 <u>Partie analysée par le laboratoire:</u> - Matériau souple de type joint (blanc) : Absence d'amiante

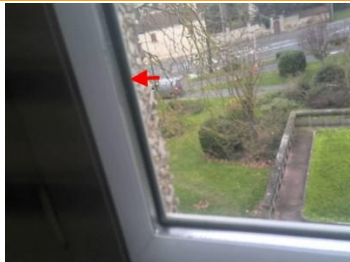
Cuisine	5	Fenêtres	Oui Cuisine : Fenêtres	<p><u>Identifiant:</u> ZPSO007 <u>Echantillon:</u> MA2112046300/P010, réf. labo.: 22RI010586-009 MA2112046300/P011, réf. labo.: 22RI010586-010 <u>Description:</u> Joint de mastic de vitrage <u>Composant de la construction:</u> 2 - Parois verticales extérieures et Façades - Menuiseries extérieures <u>Partie à sonder:</u> Joint de mastic de vitrage <u>Justificatif:</u> Après analyse en laboratoire</p>	<p><u>Analyse:</u> P011 <u>Partie analysée par le laboratoire:</u> - Matériau souple de type joint (gris) : Absence d'amiante</p>

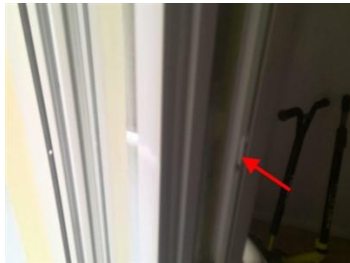
Localisation	n° de sondage	Zone	Prélèvement effectué / Sondage et extension	Echantillon	Analyse	Photo
Séjour	1	Fenêtres	Sondage et extension de la ZPSO du ou des prélèvement(s) : P012, P013	<p><u>Identifiant:</u> ZPSO008 <u>Echantillon:</u> MA2112046300/P012, réf. labo.: 22RI010586-011 MA2112046300/P013, réf. labo.: 22RI010586-012</p> <p><u>Description:</u> Joint de friction <u>Composant de la construction:</u> 2 - Parois verticales extérieures et Façades - Menuiseries extérieures <u>Partie à sonder:</u> Garniture de friction sur fenêtres <u>Justificatif:</u> Après analyse en laboratoire</p>	<p><u>Analyse:</u> P012, P013</p>	Idem photo : P012; P013
Chambre 1	2	Fenêtres	Oui Chambre 1 : Fenêtres	<p><u>Identifiant:</u> ZPSO008 <u>Echantillon:</u> MA2112046300/P012, réf. labo.: 22RI010586-011 MA2112046300/P013, réf. labo.: 22RI010586-012</p> <p><u>Description:</u> Joint de friction <u>Composant de la construction:</u> 2 - Parois verticales extérieures et Façades - Menuiseries extérieures <u>Partie à sonder:</u> Garniture de friction sur fenêtres <u>Justificatif:</u> Après analyse en laboratoire</p>	<p><u>Analyse:</u> P012 <u>Partie analysée par le laboratoire:</u> - Matériau souple de type joint (gris) : Absence d'amiante</p>

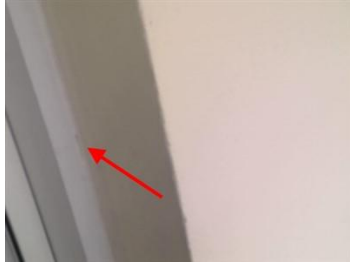
Localisation	n° de sondage	Zone	Prélèvement effectué / Sondage et extension	Echantillon	Analyse	Photo
Séjour	1	Fenêtres	Sondage et extension de la ZPSO du ou des prélèvement(s) : P014, P015	<p><u>Identifiant:</u> ZPSO009 <u>Echantillon:</u> MA2112046300/P014, réf. labo.: 22RI010586-013 MA2112046300/P015, réf. labo.: 22RI010586-014</p> <p><u>Description:</u> Joint d'étanchéité entre menuiserie et structure <u>Composant de la construction:</u> 2 - Parois verticales extérieures et Façades - Menuiseries extérieures <u>Partie à sonder:</u> Joint d'étanchéité entre menuiserie et structure <u>Justificatif:</u> Après analyse en laboratoire</p>	<p><u>Analyse:</u> P014, P015</p>	Idem photo : P014; P015
Chambre 1	2	Fenêtres	Oui Chambre 1 : Fenêtres	<p><u>Identifiant:</u> ZPSO009 <u>Echantillon:</u> MA2112046300/P014, réf. labo.: 22RI010586-013 MA2112046300/P015, réf. labo.: 22RI010586-014</p> <p><u>Description:</u> Joint d'étanchéité entre menuiserie et structure <u>Composant de la construction:</u> 2 - Parois verticales extérieures et Façades - Menuiseries extérieures <u>Partie à sonder:</u> Joint d'étanchéité entre menuiserie et structure <u>Justificatif:</u> Après analyse en laboratoire</p>	<p><u>Analyse:</u> P014 <u>Partie analysée par le laboratoire:</u> - Matériau (jaune) ; matériau souple de type joint (blanc) : Absence d'amiante</p>

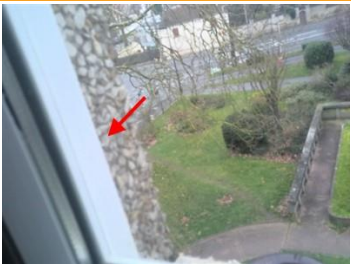
Salle de bains	4	Fenêtres	Sondage et extension de la ZPSO du ou des prélèvement(s) : P014, P015	<p><u>Identifiant:</u> ZPSO009</p> <p><u>Echantillon:</u> MA2112046300/P014, réf. labo.: 22RI010586-013 MA2112046300/P015, réf. labo.: 22RI010586-014</p> <p><u>Description:</u> Joint d'étanchéité entre menuiserie et structure</p> <p><u>Composant de la construction:</u> 2 - Parois verticales extérieures et Façades - Menuiseries extérieures</p> <p><u>Partie à sonder:</u> Joint d'étanchéité entre menuiserie et structure</p> <p><u>Justificatif:</u> Après analyse en laboratoire</p>	<p><u>Analyse:</u> P014, P015</p>	Idem photo : P014; P015
Cuisine	5	Fenêtres	Oui Cuisine : Fenêtres	<p><u>Identifiant:</u> ZPSO009</p> <p><u>Echantillon:</u> MA2112046300/P014, réf. labo.: 22RI010586-013 MA2112046300/P015, réf. labo.: 22RI010586-014</p> <p><u>Description:</u> Joint d'étanchéité entre menuiserie et structure</p> <p><u>Composant de la construction:</u> 2 - Parois verticales extérieures et Façades - Menuiseries extérieures</p> <p><u>Partie à sonder:</u> Joint d'étanchéité entre menuiserie et structure</p> <p><u>Justificatif:</u> Après analyse en laboratoire</p>	<p><u>Analyse:</u> P015</p> <p><u>Partie analysée par le laboratoire:</u> - Matériau (pulvérulent) (beige) ; matériau souple de type joint (blanc) : Absence d'amiante</p>

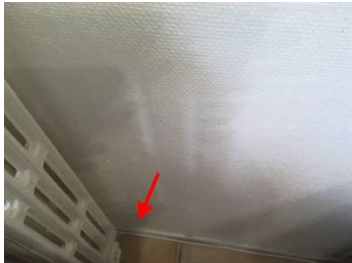
Cuisine	10	Mur de refend	Oui Cuisine : Mur de refend	<p><u>Identifiant:</u> ZPSO001 <u>Echantillon:</u> MA2112046300/P001, réf. labo.: 22RI010586-001 MA2112046300/P002, réf. labo.: 22RI010586-002 <u>Description:</u> Couche1: Peinture + Couche2: Enduit à base de plâtre lissé ou taloché <u>Composant de la construction:</u> 3 - Parois verticales intérieures - Revêtements de murs, poteaux, cloisons, gaines, coffres + 3 - Parois verticales intérieures - Murs et cloisons maçonnés <u>Partie à sonder:</u> Couche1: Peinture + Couche2: Enduit à base de plâtre lissé ou taloché <u>Justificatif:</u> Après analyse en laboratoire</p>	<p><u>Analyse:</u> P002 <u>Partie analysée par le laboratoire:</u> - Matériau de type système d'enduit peinture (blanc) ; matériau semi-dur (gris) : Absence d'amiante</p>

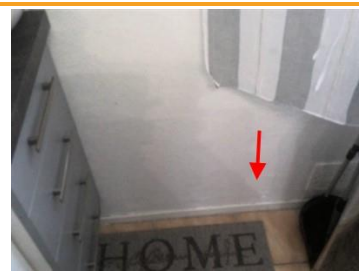
Cuisine	5	Mur donnant sur extérieur	Oui Cuisine : Mur donnant sur extérieur	<p><u>Identifiant:</u> ZPSO002 <u>Echantillon:</u> MA2112046300/P003, réf. labo.: 22RI010586-003 MA2112046300/P004, réf. labo.: 22RI010586-004 <u>Description:</u> Peinture + Enduit à base de plâtre <u>Composant de la construction:</u> 3 - Parois verticales intérieures - Murs et cloisons maçonnés <u>Partie à sonder:</u> Peinture + Enduit à base de plâtre <u>Justificatif:</u> Après analyse en laboratoire</p>	<p><u>Analyse:</u> P004 <u>Partie analysée par le laboratoire:</u> - Matériau de type système d'enduit peinture (blanc) ; matériau (pulvérulent) (gris) en traces : Absence d'amiante</p>

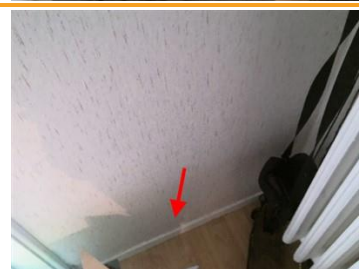
Chambre 3	6	Mur donnant sur extérieur	Oui Chambre 1 : Mur donnant sur extérieur	<p><u>Identifiant:</u> ZPSO002 <u>Echantillon:</u> MA2112046300/P003, réf. labo.: 22RI010586-003 MA2112046300/P004, réf. labo.: 22RI010586-004 <u>Description:</u> Peinture + Enduit à base de plâtre <u>Composant de la construction:</u> 3 - Parois verticales intérieures - Murs et cloisons maçonnés <u>Partie à sonder:</u> Peinture + Enduit à base de plâtre <u>Justificatif:</u> Après analyse en laboratoire</p>	<p><u>Analyse:</u> P003 <u>Partie analysée par le laboratoire:</u> - Matériau de type peinture (blanc) ; matériau de type peinture (gris) ; matériau semi-dur de type enduit (gris) : Absence d'amiante</p>

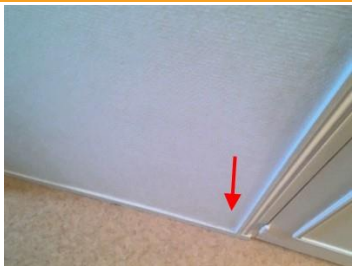
Localisation	n° de sondage	Zone	Prélèvement effectué / Sondage et extension	Echantillon	Analyse	Photo
Entrée	1	Cloison	Sondage et extension de la ZPSO du ou des prélèvement(s) : P005, P006	<p><u>Identifiant:</u> ZPSO004</p> <p><u>Echantillon:</u> MA2112046300/P005, réf. labo.: 22RI010586-005 MA2112046300/P006, réf. labo.: 22RI010586-006</p> <p><u>Description:</u> Peinture + Enduit à base de plâtre</p> <p><u>Composant de la construction:</u> 3 - Parois verticales intérieures - Murs et cloisons maçonnés</p> <p><u>Partie à sonder:</u> Peinture + Enduit à base de plâtre</p> <p><u>Justificatif:</u> Après analyse en laboratoire</p>	<p><u>Analyse:</u> P005, P006</p>	Idem photo : P005; P006
Dégagement	2	Cloison	Oui Dégagement : Cloison	<p><u>Identifiant:</u> ZPSO004</p> <p><u>Echantillon:</u> MA2112046300/P005, réf. labo.: 22RI010586-005 MA2112046300/P006, réf. labo.: 22RI010586-006</p> <p><u>Description:</u> Peinture + Enduit à base de plâtre</p> <p><u>Composant de la construction:</u> 3 - Parois verticales intérieures - Murs et cloisons maçonnés</p> <p><u>Partie à sonder:</u> Peinture + Enduit à base de plâtre</p> <p><u>Justificatif:</u> Après analyse en laboratoire</p>	<p><u>Analyse:</u> P005</p> <p><u>Partie analysée par le laboratoire:</u> - Phase 2 Matériau de type peinture (blanc) ; matériau de type maillage de fibres et liant (blanc) ; matériau de type peinture (beige) ; matériau semi-dur de type enduit (blanc) ; matériau de type peinture (orange) ; matériau de type peinture (vert) ; matériau semi-dur (gris) (clair)</p> <p>Absence d'amiante</p>

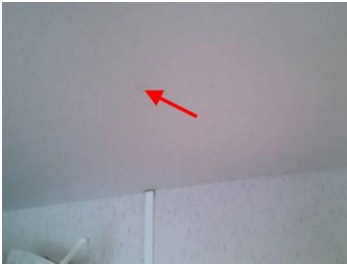
Chambre 1	5	Plafond	Oui Chambre 1 : Plafond	<p><u>Identifiant:</u> ZPSO006 <u>Echantillon:</u> MA2112046300/P008, réf. labo.: 22RI010586-007 MA2112046300/P009, réf. labo.: 22RI010586-008 <u>Description:</u> Peinture + Enduit à base de plâtre <u>Composant de la construction:</u> 4 - Plafonds et faux plafonds - Plafonds <u>Partie à sonder:</u> Peinture + Enduit à base de plâtre <u>Justificatif:</u> Après analyse en laboratoire</p>	<p><u>Analyse:</u> P008 <u>Partie analysée par le laboratoire:</u> - Matériau de type système d'enduit peinture (blanc) : Absence d'amiante</p>

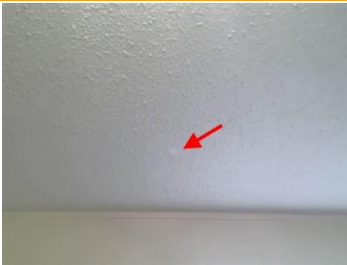
Cuisine	10	Plafond	Oui Cuisine : Plafond	<p><u>Identifiant:</u> ZPSO006 <u>Echantillon:</u> MA2112046300/P008, réf. labo.: 22RI010586-007 MA2112046300/P009, réf. labo.: 22RI010586-008 <u>Description:</u> Peinture + Enduit à base de plâtre <u>Composant de la construction:</u> 4 - Plafonds et faux plafonds - Plafonds <u>Partie à sonder:</u> Peinture + Enduit à base de plâtre <u>Justificatif:</u> Après analyse en laboratoire</p>	<p><u>Analyse:</u> P009 <u>Partie analysée par le laboratoire:</u> - Matériau de type système d'enduit peinture (blanc) : Absence d'amiante</p>
